## AGUSASTUGAN

### 2017-09-16: Nytt halmtak enligt vårdplanen

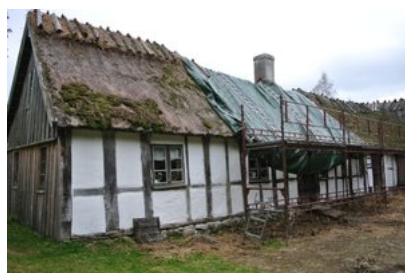
Enligt vårdplanen ska Agusastugan få nytt halmtak i år. Det är sent på säsongen med febril aktivitet. När man tog ner den gamla halmen upptäcktes att en del läkt var av björk och bok, vilket är mycket ovanligt. Antagligen har den förre halmtäckaren inte haft något annat till hands, utan tog det som var närmast. På tredje bilden syns läkt av bok.

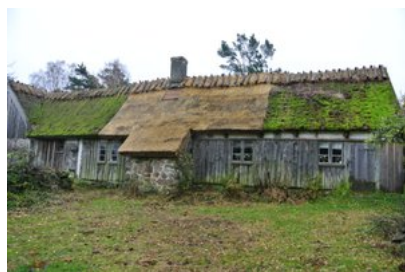
"Melerat" halmtak. Varför halmen har olika nyanser är oklart. Det kan möjligen bero på att halmen är från skilda partier, eller har växt på varierande jordmån. Halm är ett naturmaterial och efter en tid syns inte någon skillnad.

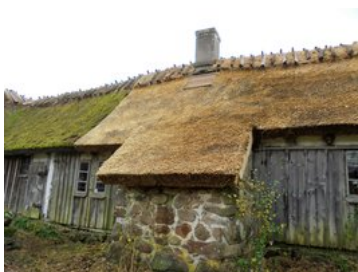
På äldre stråtak blir det en tillväxt av lavar och mossor. På den bilden kan urskiljas flera olika arter. Det finns olika meningar om taken skadas av lavar och mossor. Torkar taket upp, är det kanske inte någon fara, men i ständigt fuktig miljö så är det nog värre. Det är inte heller bra att riva bort påväxten för risken är stor att taket skadas då. Med vårt allt fuktigare klimat blir det antagligen ännu mer påväxt. Det kan vara ett uppslag till forskning kring vilka organismer som trivs på taken.
