## **-Vårdplan Bon drumsgården-**

-Albo härad hembygdsförening-

Rapport 2014:3

Tomelilla kommun, Skåne län, 2014

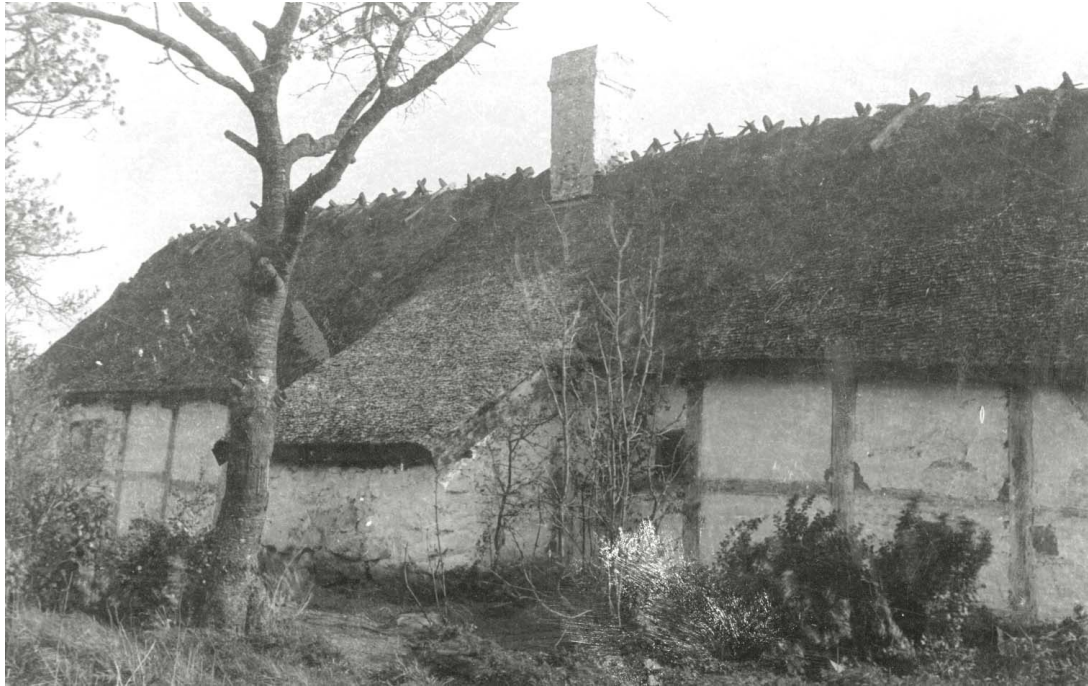
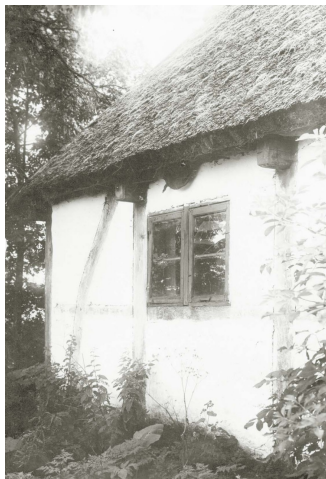
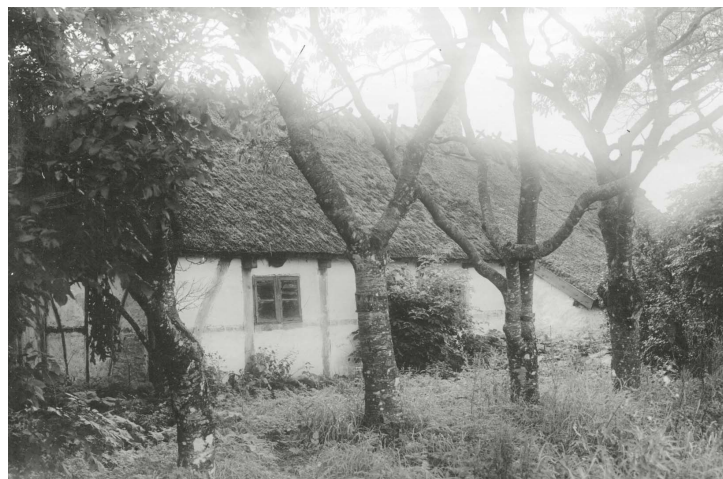
Ovan bilder på Boningslängans norra långsida. Notera att vittningen går ut på korsverkstimran.

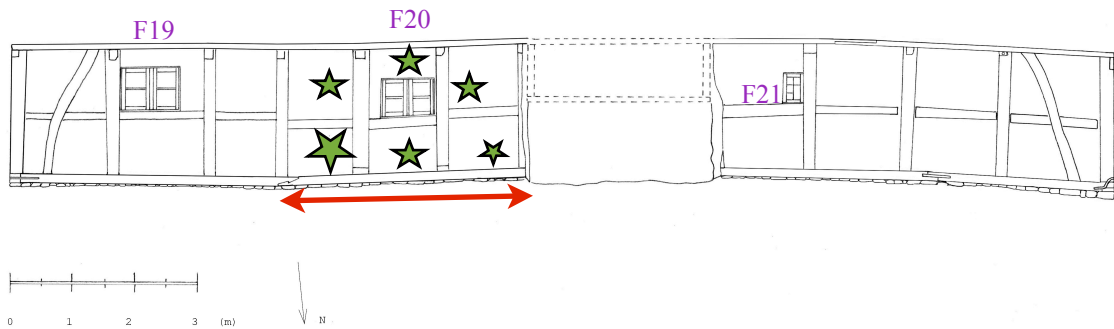
Ovan Norra längans norra långsida. Facken med stjärnor och fotträet som har ett rött streck under sig är åtgärdade 2012. De nedre facken bestod av bränt tegel och överfacken av lerstakar med kline. Fotträet som var förbrukat ersattes i sin helhet med ny ek som bilades på traditionellt skånskt vis. De brända lerteglet i underfacken bedömdes vara original och återmurades exakt som de nerplockades. Ursprungligen har dessa nedre fack troligtvis inte varit vittade/clinade utan varit synliga för att visa att man hade råd med tegel vilket var en nymodighet på allmogebebyggelse vid denna tid.

**År 1-12:** Övriga fack med cementputs bör efterhand ersättas

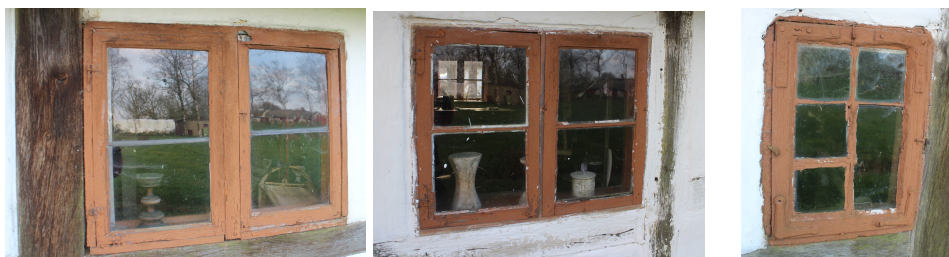
Från vänster: F19, F20 och F21. På F21 finns det spår av äldre färglager med avvikande kulör mot den befintliga. F19 och F21 har blyspröjs medan F20 har träspröjs.

Fönster F21 har vid en sentida reparation efter att gården byggnadsminnesförklarades fått ett planglas som täcker ytan av 2 rutor. Vid en renovering bör detta planglas ersättas med 2 mindre munblåsta rutor.

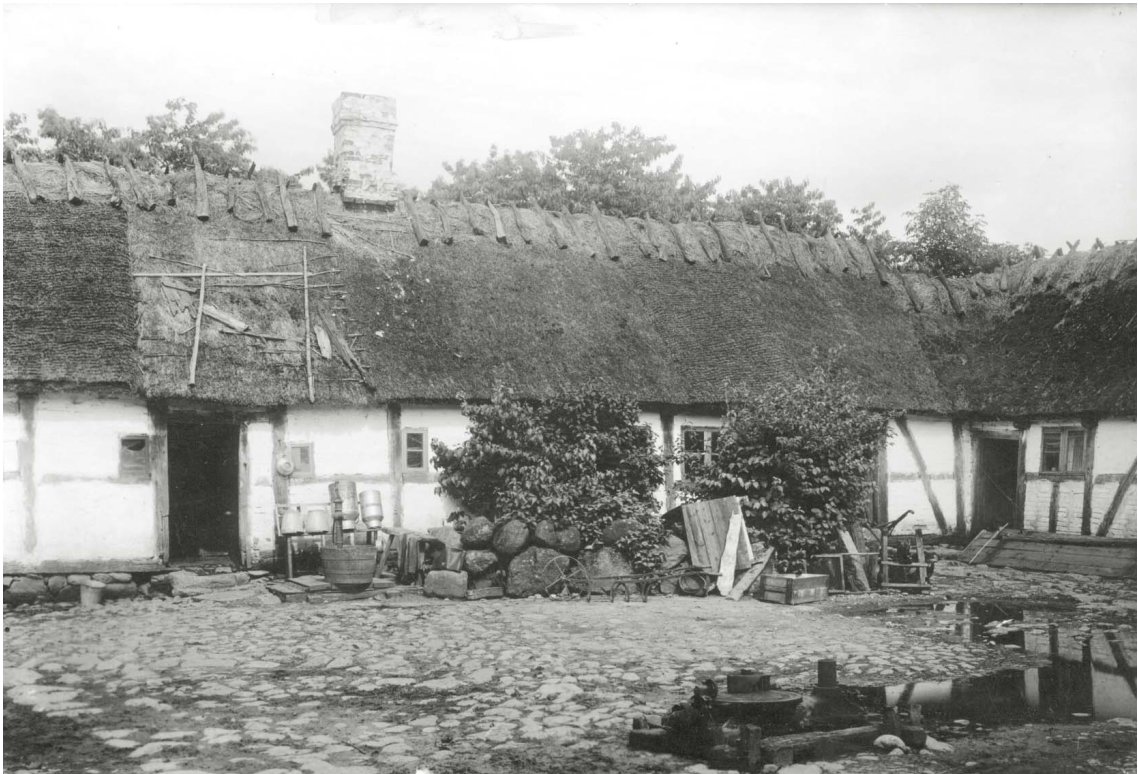
Foto ur LUFs arkiv från 1920-talet. Observera följande: Vittning går ut på timran, istället för brönnljong finns en gjuten gårdspump, ryggningen består sannolikt till stor del av förbrukad takhalm som återanvänts vid nytäckning, ryggräna är av varierande längd, skorstensbrädor saknas på västra längan ser man att tegelstenen endast vittats, grundstenarna är inte fogade.

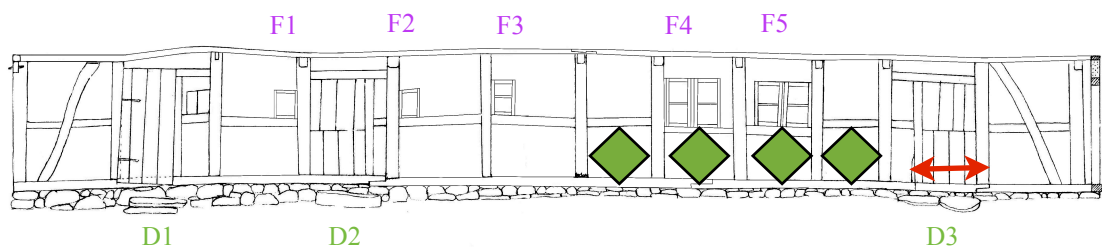
Röd dubbelpil visar den längd på dörrtröskel som ersattes 2013.

**1-3 år:** Stugans nedre fack som på ritningen markerats med gröna romber bör åtgärdas. Enstaka sten är frostsprängda och bör ersättas. Vid ommurning av stugans långsidas innerväggar kunde det konstateras att åtminstone stugans nedre fack ursprungligen murats med bränt tegel. Detta tegel som finns kvar har med all sannolikhet från början varit synligt exteriört då det på allmogehus under 1820-30 tal var ett nytt och exklusivt material. Fasadteglet är dessutom välmurat med jämna fogar vilket inte är fallet med andra senare fackfyllningar där stakaväggarna ersatts med tegel. En diskussion bör hållas om man inte vid restaurering av dessa tegelfack borde tvätta av vittningen för att ytterligare öka det höga pedagogiska och autentiska upplevelsevärde som gården besitter. När ytterfacken på södersidan åtgärdades vittades visserligen tegelfacken men tegelstenarna är där nu åter fullt avläsbara.

**År 3-12:** Övriga fack med cementputs bör efterhand åtgärdas. Cement avlägsnas och ersätts med lerputs.

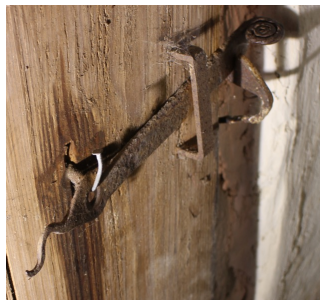
Dörr D3 justerades i samband med utbyte av dörrtröskel 2013. Men smidesklinkan är numera fästad med en galvad spik eftersom den smidda bulten är avrostad.

**År 1-3:** Klinkan monteras på traditionellt vis så att dörren åter kan användas på ett tillförlitligt vis.

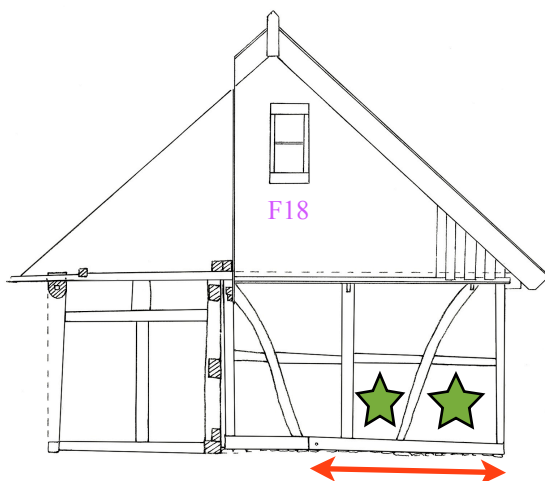
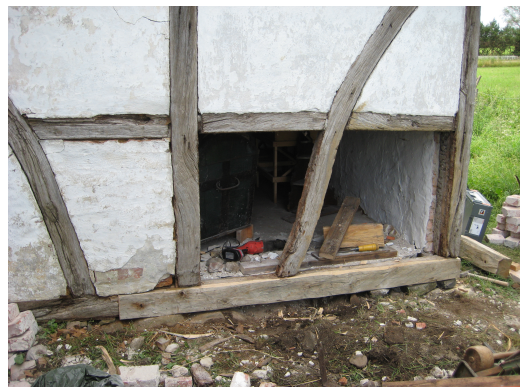
Ingen tydlig äldre bild på denna gavel har påträffats. Stjärnorna och bilden till höger visar de två fack som åtgärdades 2007 i samband med att förbrukat fotträ ersattes.

**År 1-12:** Övriga fack med cementputs bör efterhand ersättas med traditionell lerklining.

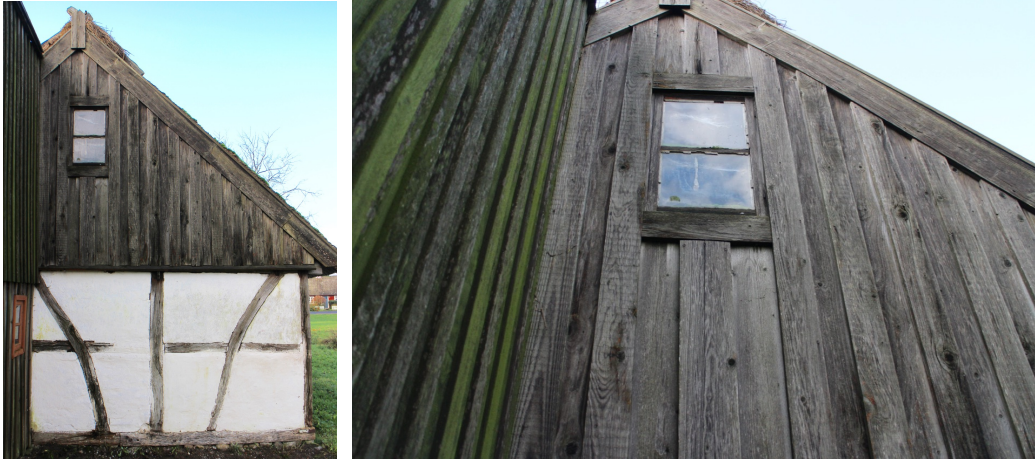
Gavelröstet bedöms ej behöva åtgärdas under 12 årsperioden. Vindskidor och solbräddor som är mer utsatta kan komma att behöva åtgärdas.

Bågen är rötskadad och bör inom 4-6 år ersättas med en ny tillverkad med den gamla som förlaga.

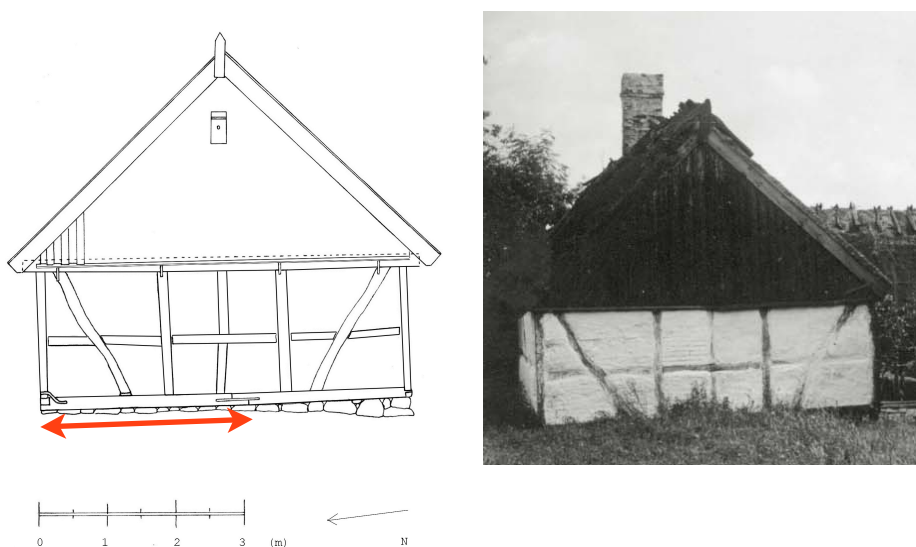
Till vänster. Röd pil anger fotträ som ersatts under andra halvan av 1900-talet, även hörnbeslaget har då tillkommit. Till höger bild från 1920-talet ur LUFs arkiv. Observera följande: Vittning går ut på timran, fackfyllnad med tegelsten var inte putsad utan bara vittad.

Detaljbild på rötskadad vindskida och röste. Partiellt växer det orange svampkroppar på röstet vilket indikerar att panelen inom ett antal år kommer vara uttjänt.

**Gavelröstet** är partiellt rötskadat och behöver åtgärdas i inom 6-12 år. När panelen ska omlinas bör det ske med kärnrik fur som inte behandlas.

**År 1-12:** Fack med cementputs bör efterhand ersättas med traditionellt lerklining, som slättas och vittas.

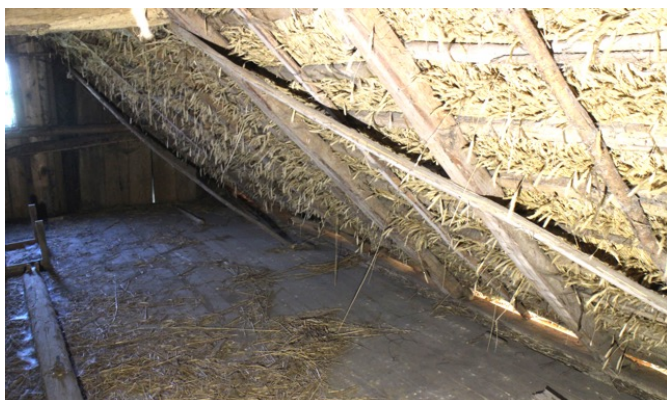
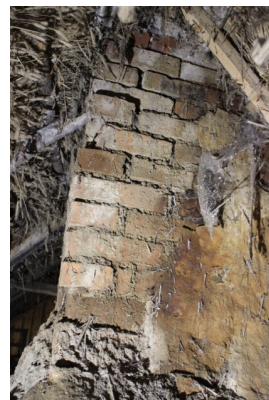
T.v. De klena furusparrarna ser vid första anblick starka ut men de är insektsangripna och har dessutom liten kärna. flera av dem sviktar en del och konstruktionen behöver därför förstärkas. T.h. skorstenen behöver på vinden putsas med lerbruk.

**År 1-3** Över den del av boningshuset som har vind monteras, på respektive långsida, en 4”x 4” bärlina mot vindsgolvet och en dito bärlina mot sparrarna. Emellan bärlinorna monteras 4” x 4” stolpar. (Bärlinorna tillverkas av sågad gran av god kvalitet. Det blir då tydligt att detta är ett komplement. Gran väljs för lägre vikt och större seghet.) Orsaken är att avlasta takkonstruktionen och fördela snötyngder över ett större område för att undvika att åter hamna i en situation som 2011 då östra längan brakade ihop. Över den del av boningslängan där ett sti på utsidan ska täckas om, det så kallade torvhuset, finns inget golv. Här ersätts istället 2 taksparrar med nya handbilade av fur och de sköra sågade läkten ersätts med nya handbilade av fur som har avsevärt större styrka. Murstocken behöver putsas på den del som saknar puts.

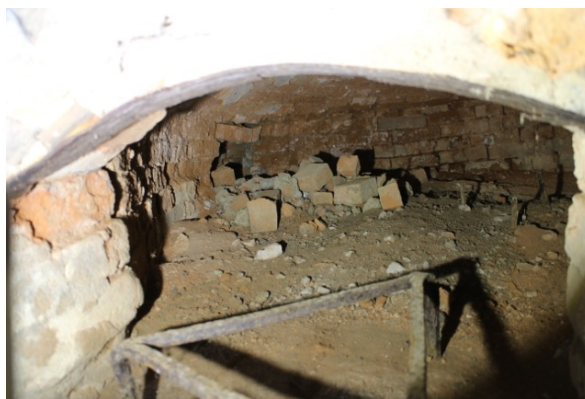
På bilden ovan kan man se att några tegelstenar i valvets bakkant rasat. Anmärkningsvärt är att detta skett efter föregående vårdplans upprättande då fotografi visar bakugnen som hel.

**1-3 år:** Bakugnen städas ur och återställs i brukbart skick så att föreningen kan använda den i sin publika verksamhet. Den ska iordningsställas på traditionellt vis med lerbruk och arbetena ska dokumenteras. Arbetena bör samordnas med att murstocken åtgärdas på vindsvåningen.

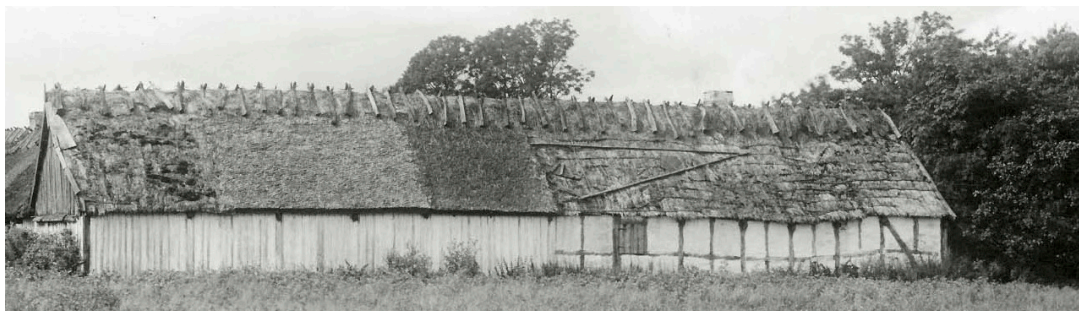
På bilden är en stor del av långsidan linad. Lägg även märke till att takets sti varierar i längd.

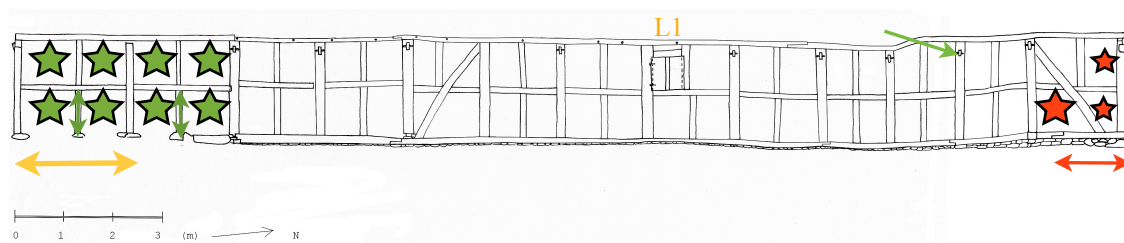
Gröna stjärnor visar åtgärdade fack 2010. Gul pil visar vilka av dessa fack som år 2013 har byrats med långhalm. Gröna dubbelpilar visar de bistolpar av fur som ersattes 2010 med nya av samma träslag. Grön enkelpil visar utstickande skalle på stickbindbjälke som skarvades 2010. Röda stjärnor visar de fack som åtgärdades 2008. Röd dubbelpil redovisar det fotträ som byttes 2008.

**År 1-12:** Fack med cementputs bör efterhand ersättas med traditionellt lerklining, som slättas och vittas. Med fördel byras/vittas ytterligare delar av väggen för minskat underhåll och skydd av timra och fack.

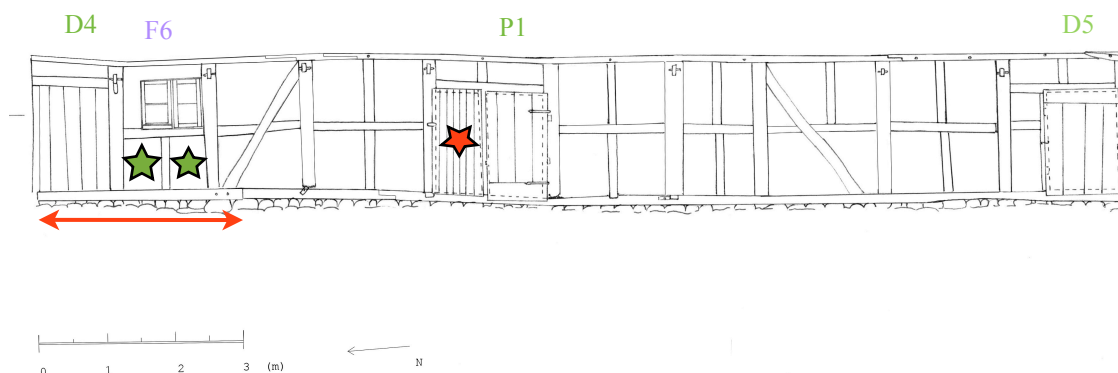
Gröna stjärnor visar fack som murades om 2007. Röd dubbelpil fotträ som ersattes 2007. Röd stjärna visar flak som ersattes 2013. Dörr D4 nytillverkades 2008. Port P1 lagades nertill 2007.

**År 1-12:** Fack med cementputs bör efterhand ersättas med traditionellt lerklining, som slättas och vittas.

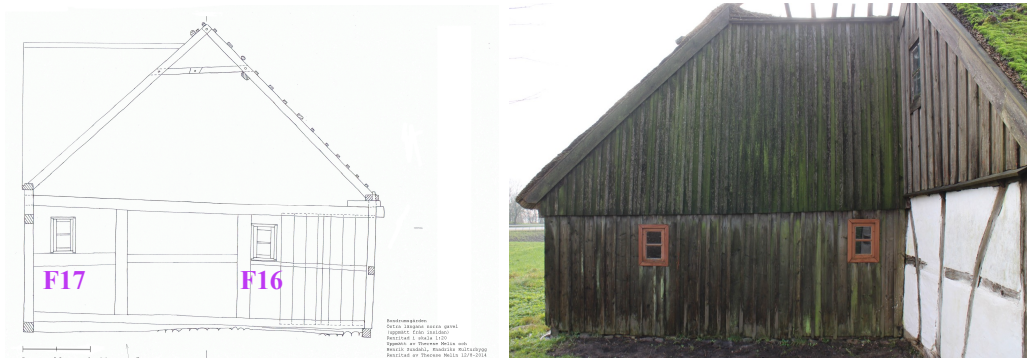
Till vänster uppmätning gjord inifrån. Till höger foto som visar gavelns linade utsida.

**4-12 år:** Fönstren bedöms vara i gott skick men behöver ommålas inom perioden. De kan med fördel åtgärdas i samband med att lingen åtgärdas.

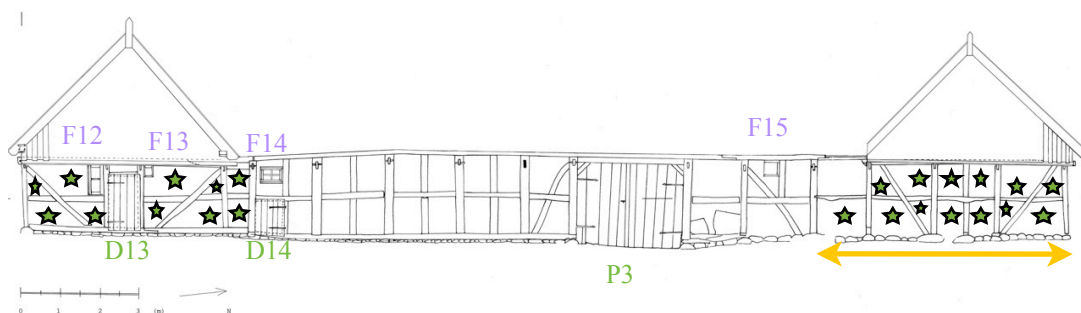
Gröna stjärnor till höger visar fack åtgärdade 2009. Gul dubbelpil visar vilka fack som byrades med långhalm år 2013. Gröna stjärnor till vänster visar de fack som åtgärdats 2013.

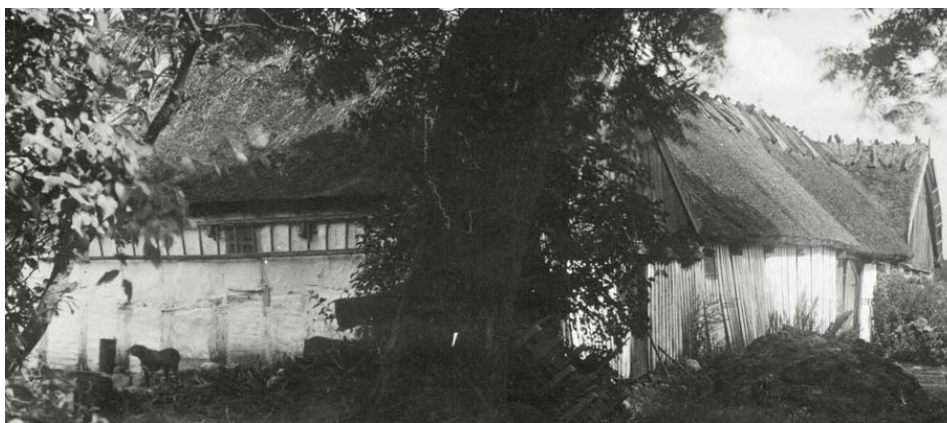
Bilden visar till höger i bild södra längans södra långsida. Notera att väggen fram till P3 är linad. Det har visat sig svårt att få lerkliningen att fastna på de tegelfack som åtgärdades 2013. Detta problem kan enkelt lösas genom att återgå till en vittad lining. Notera till vänster i bild att timran är vittad och att man kan skönja teglet som ej är putsat.

**4-12 år:** Vid behov kompletteras/ersätts byrningen. Manesedets (västra längans) gavel och södra längans vägg fram till porten linas alternativt byras. Äldre foton visar hur den på 1920-talet var linad vilket sannolikt föregåtts med byrning. Vid behov ersätts/lagas solbrädor och vindskidor. Södra längans vägg öster om porten bör även framledes vara oklädd då det är väldigt pedagogiskt att visa på att man här använt sig av gamla gravstenar för att fylla i de nedre facken.

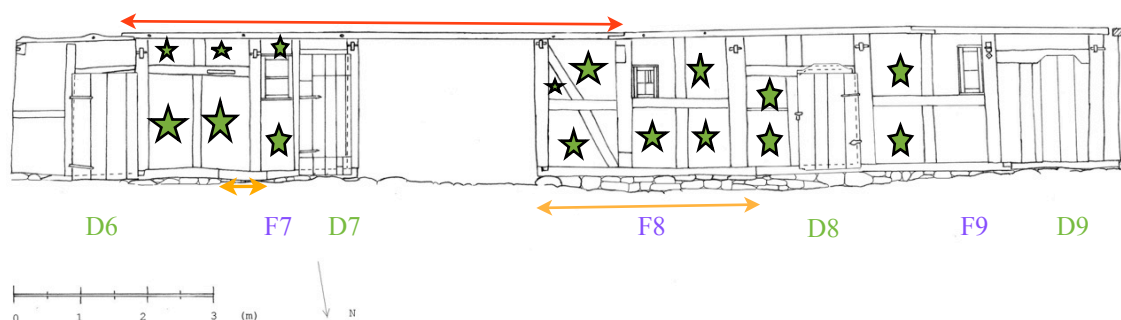
Röd dubbelpil visar lejd som ersattes 2011. Gula dubbelpilar visar fotträ som ersattes 2011. Gröna stjärnor visar fack som gjordes vid 2011 och då befriades från cement. De nedre facken plockades ner och murades om. Dörr D6 nytillverkades 2008.

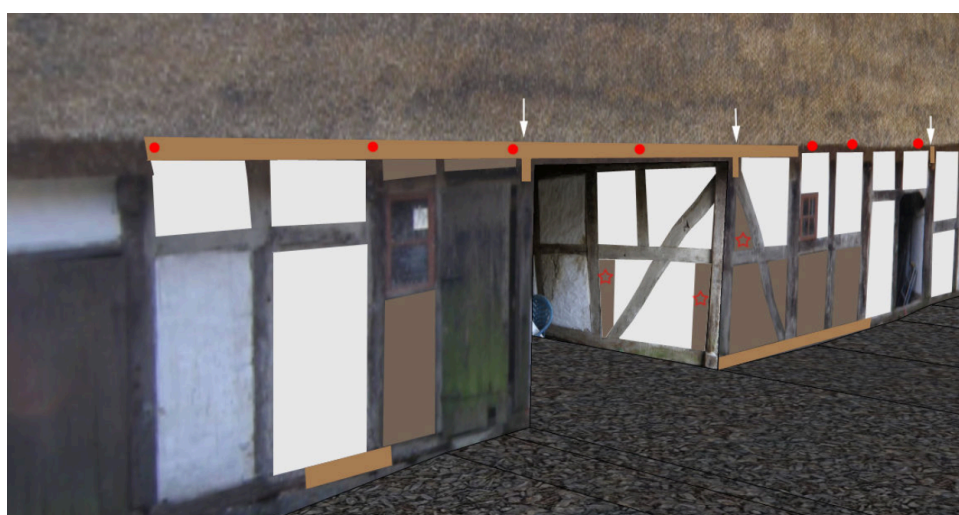
Illustrationen ovan efter Juhlin 2011. De vita pilarna markerar stickbjälkar som åtgärdades. Det framgår även att fack partiellt åtgärdades i porten. Övriga fack i porten har sedermera rensats från cement.

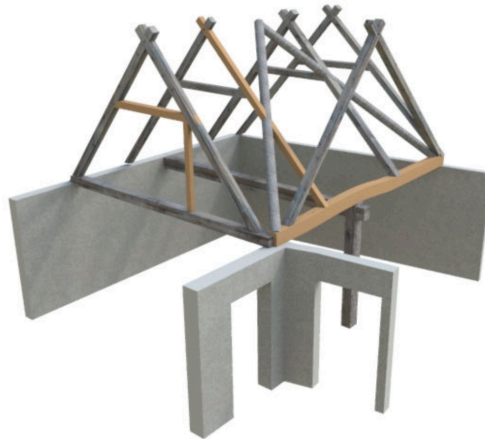
Illustration efter Juhlin 2011. Bilden redovisar bindbjälke av al som ersattes med ny av samma träslag samt sparre hanaband och stötta som ersattes. Bedömningen är att detta utrymme inte är i behov av åtgärder under kommande tolvårsperiod.

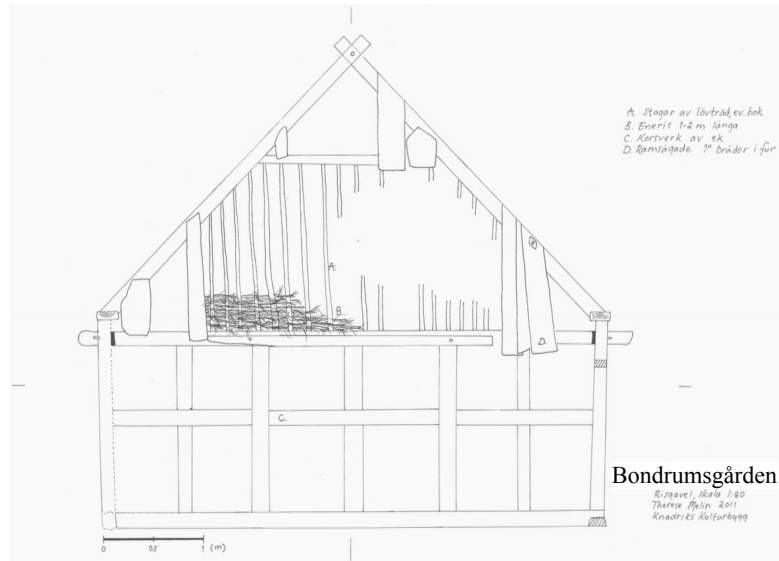
Uppmätning av den unika risgaveln gjord i samband med restaureringsarbetena efter raset 2011. Bland annat knäcktes en av sparrarna som då förstärktes med en ny bredvid den gamla som i detta fall fick vara kvar. Uppmätning och renritning gjord av Therese Melin.

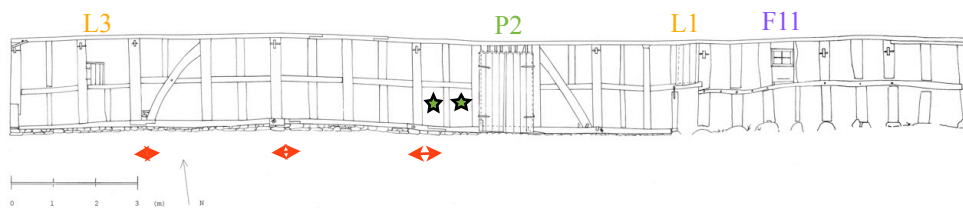
Röda dubbelpilar redovisar mindre utförda lagningar av fotträna utförda 2010 och 2011. På dessa ställen hade man tidigare lagat mindre rötskador med cement vilket lett till ökade rötskador. Gröna Stjärnor redovisar fack där cementputs avlägsnats och traditionell lerklining utförts 2010.

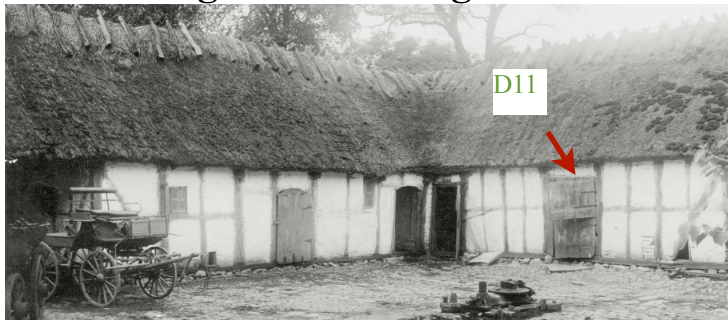
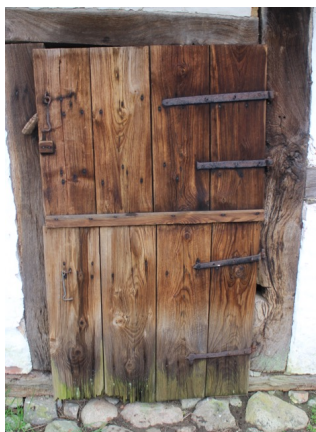
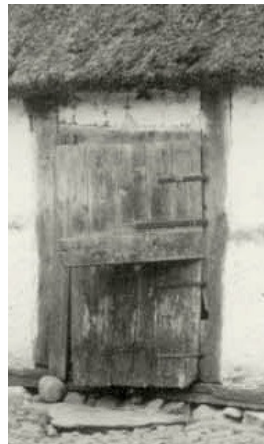
Överst dörr D11 markerad. Nederst t.v befintlig 1970-tals dörr, t. h. förstoring på D11 från 1920 tals fotografi. Notera att järnhängslorna placerades fel på 1970- talet. Man använde även grövre brädor och täcklisten gjordes annorlunda. Vid nytillverkning används fotografi och kvarvarande originaldörrar som förlagor. Observera även trappstenen på bilden från 1920-talet.

**4-12 år:** Dörr D11 ersätts till fullo. Dörrbladen är monterade vid 1970-talets arbeten. Man har då använt sig av frodväxt virke i en grövre dimension än de kvarvarande originaldörrarna. Nya dörrblad görs i dimensioner utifrån bevarade original. Smidet som förefaller vara original återanvänds men monteras utifrån äldre bild. Nya dörrblad utförs i furu med stor kärnandel och de ytbehandlas inte.

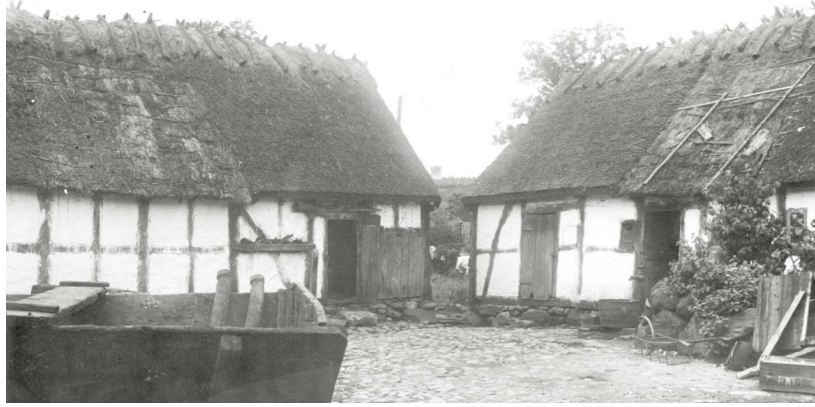
Till vänster i bild västra längans östra långsida och till höger boningshusets södra långsidas västra ände. Notera hur vittningen går ut på korsverkstimran.

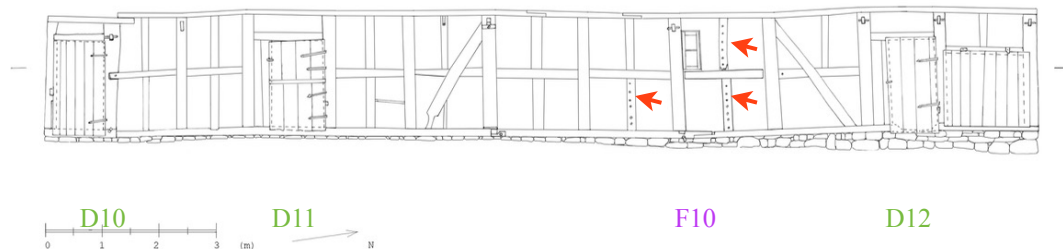
Röda pilar markerar furulejd som återanvänts som unnerstannare respektive oppstannare. Hålen på dessa timmerbitar har ursprungligen fixerat lerstakar i korsverksfack.

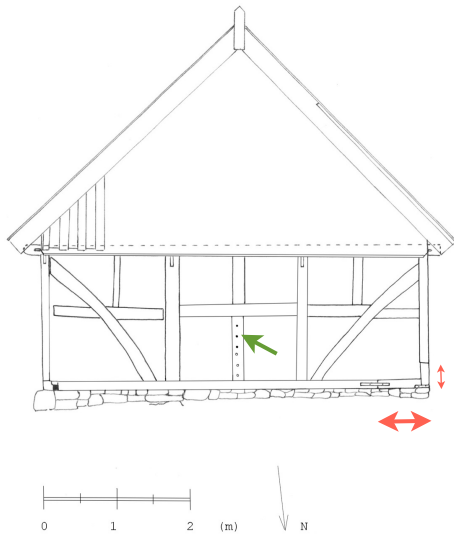
Röd horisontell dubbelpil visar lagning av fotträ gjord under andra halvan av 1900-talet. Röd lodrät dubbelpil visar lagning av stolpe gjord vid samma tillfälle. Grön pil visar furulejd som återanvänts i korsverket.

**4-12 år:** Under perioden kan det bli aktuellt att åtgärda vindskidor, solbräddor och röste. Detta görs då efter samråd med antikvarisk medverkande.
