## **-Vårdplan Sillaröds skvatta-**

**-Albo härad hembygdsförening-**

Rapport 2017

Tomelilla kommun, Skåne län, 2014

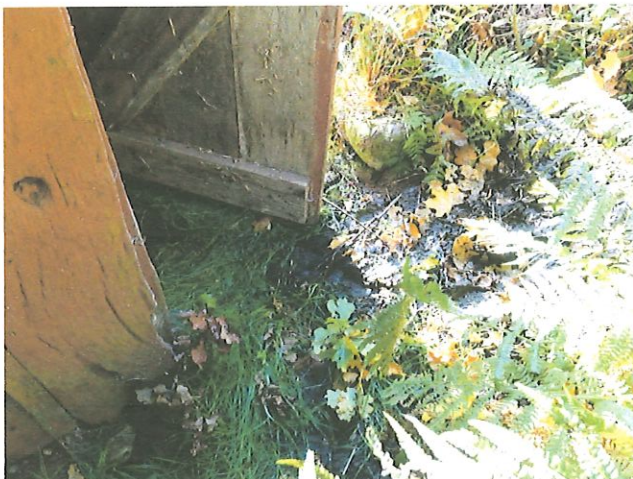
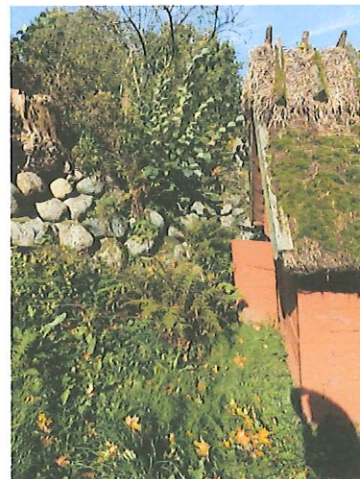
Dörren går i nuläget inte att öppna mer än ca 50 cm. Marken måste nivelleras, se punkt ovan under stomme. Foton MH.

- Marknivån utanför huset måste sänkas. För att förhindra att ny lera/jord rinner mot byggnaden kan enkel terrassering göras med ekplank som fixeras av ekpålar, ungefär som trappan är uppbyggd.

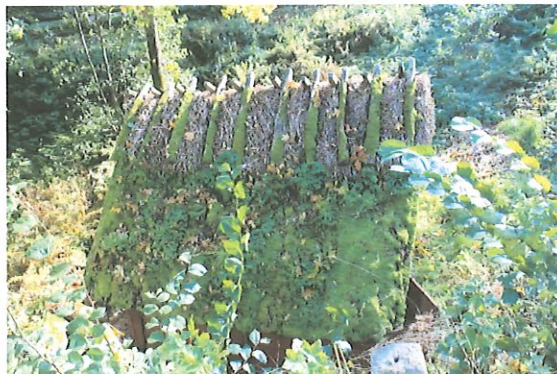
Västra takfallet är mest slitet och kommer sannolikt att behöva omtäckas inom 12-års perioden. Foto KMM.

Takfallen kan behöva omtäckas inom denna period. Om det blir aktuellt ska råghalm användas som binds med pilvidjor och hasselkäppar. Efter nyläggning ska taket skäras på traditionellt skånskt vis. Ryggning sker om möjligt med den nedrivna halmen som blötas. Räcker inte denna halm ska löspressad råghalm och överskottshalm från taktäckningen användas. Uttjänta ryggaträn ersätts med nya av ek med dubb/genomgående käpp.

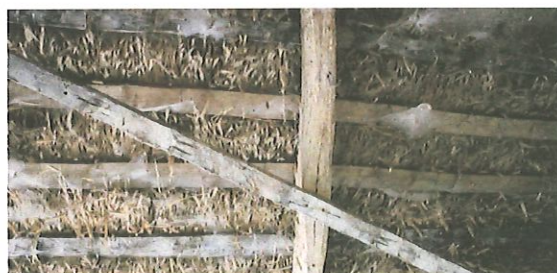
Takets insida. Enstaka läkt är sågade men flertalet är huggna läkt. Foto KMM.

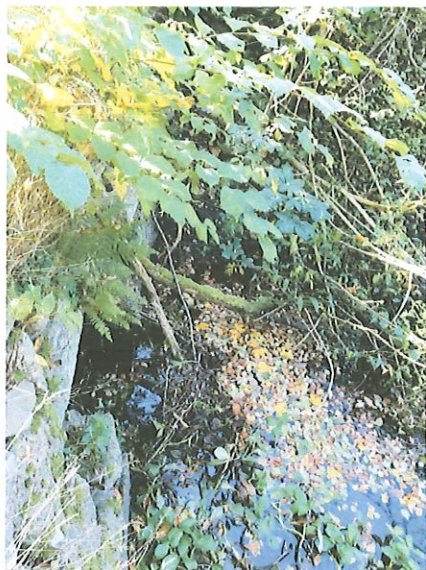
Till vänster. I dammen framför tunneln kan man se att det är i stort behov av en upprensning. Ett rensgaller skulle behövas för att hindra grenar och dylikt att följa med rännan och riskera att skada skovelhjulet. Foto MH.

Tilloppsluckan till vattenrännan sitter intill by-passluckan i en gemensam träkonstruktion understödd av en betongkant. Det finns inget rensgaller framför tunnelns inlopp, vilket medfört att det drivit in diverse stora föremål och vegetation framför dammluckorna.

- \* Området framför dammluckorna rensas och ett galler monteras för tunnelns inlopp.
- \* Stora träd växer i stenvallen på bron och hotar rasera murarna. Dessa bör snarast fällas på ett kontrollerat sätt så inte bron eller skvattan skadas vid fällningen, se bild sidan 16.
- \* Stora träd finns längs med forsen och kan utgöra fara för skvattan då stora grenar/hela trädet faller. En hel del sly och buskar behöver tas bort.
- \* Marknivån på bron har kraftigt ökat och är olämpligt hög. Den behöver sänkas. Se mer kring denna punkt under tillgänglighet.
- \* Skyddsräcken och trappa är av modernt slag och i dåligt skick. Bytes till ett utseende som smälter ihop med kvarnens miljö. Förslagsvis görs stolparna av kluven ek och handledarna av granslanor.

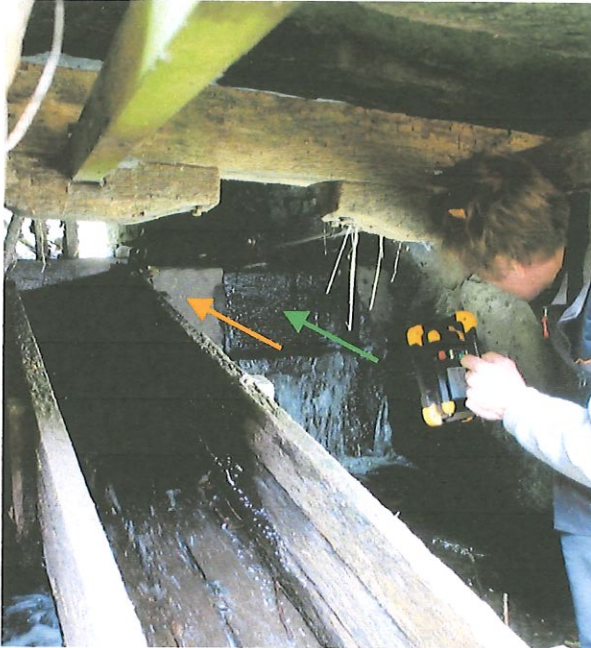
Orange pil pekar på det gjutna fundamentet. Grön pil pekar på "bypass" dammlucka av ek. Foto KMM.

- \* Den överliggande vågt-bjälken, ek 6"x5", som håller handtagen är rutten i ena änden. Läckage uppifrån bron har fört ner grus, jord och vatten just där bjälken vilar i muren. Bjälken behöver bytas ut.
- \* Den högra luckan, by-pass luckan, är otät i stängt läge. Troligen behöver den repareras alternativt ersättas.

- \* Själva luckramarna är av betong och fungerar väl. I nedre högra kanten har ett stort betongstycke lossnat. Uppsyn efter varje vinter så det inte fortskrider.

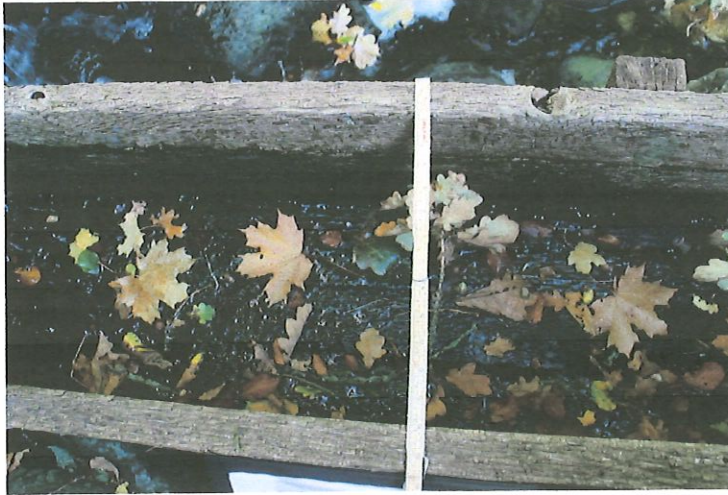
Rännan är rötskadad och otät. Eftersom den är öppen samlas löv och grenar i den. Foto KMM.

- Botten på rännan är rötskadad och läcker, även nedre kanten på sidoplanken är ruttna. En ny ränna behöver tillverkas som förslagsvis får ett löst lutande lock som hindrar löv att ansamlas och ge röta.
- Rännans upplag och avslut mot skovelhjulet kan behöva justeras i samband med reparation av rännan.

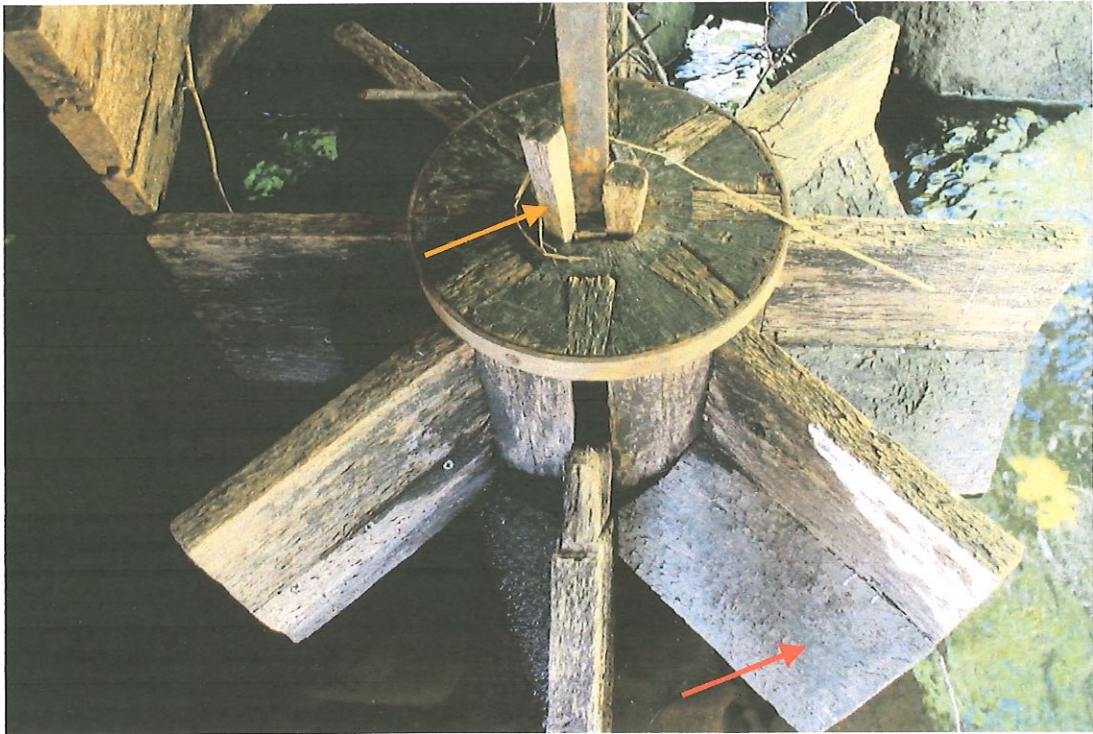
Skovelhjulet nyttillverkades 2001. Röd pil pekar på fastskruvade vingar som ej fanns på föregångaren tillverkad på 1970-talet. Orange pil pekar på kilning som ej centrerar hjulet. Foto KMM.

- Skovelhjulets fotträ med lagerläge är ruttet. Ett nytt likt befintligt tillverkas tillsammans med den vertikala ståndaren. Hävertstången inne i kvarnen återbrukas.
- Skovelhjulet är i dåligt skick och behöver ersättas. De påskruvade vingarna på skovlarna är sekundära och eventuell vridning av bladen bör ordnas på annat sätt.
- Järnaxelns kilning i navet är felaktigt.
- Järnaxeln är eventuellt utbytt i modern tid och verkar inte vara rostig. Om det finns rostangrepp inuti skovelhjulet återstår att se. För övrigt skall alla järndetaljer återbrukas vid renovering.
- Alla delar behöver riktas upp efter att kvarnen har renoverats i sin helhet så de rörliga delarna inte lutar och ger oönskat slitage vid drift.

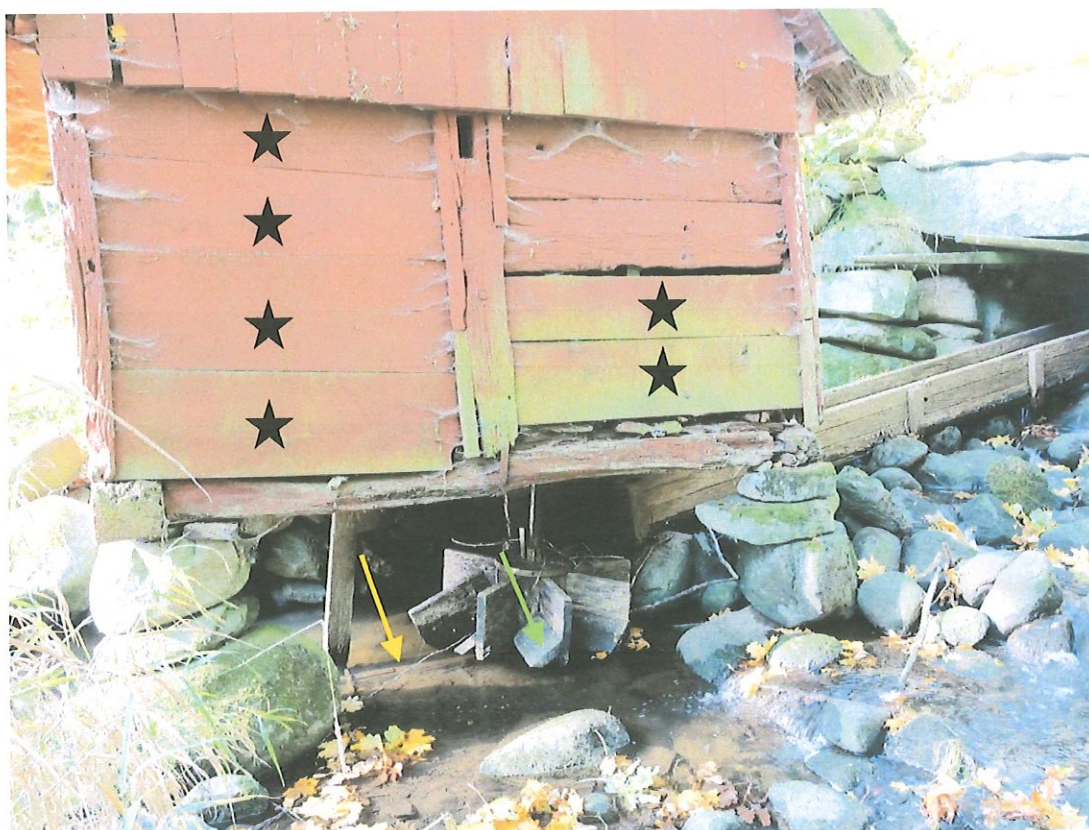
Skovelhjul och ränna. Den gula pilen pekar på skovelhjulets "fotträ". Grön pil pekar på sekundärt monterad "vinge" på ett av skovelbladen. Plankor med svarta stjärnor ersattes med ek, från skåttilljunga sågverk, på 00-talet. Foto MH.

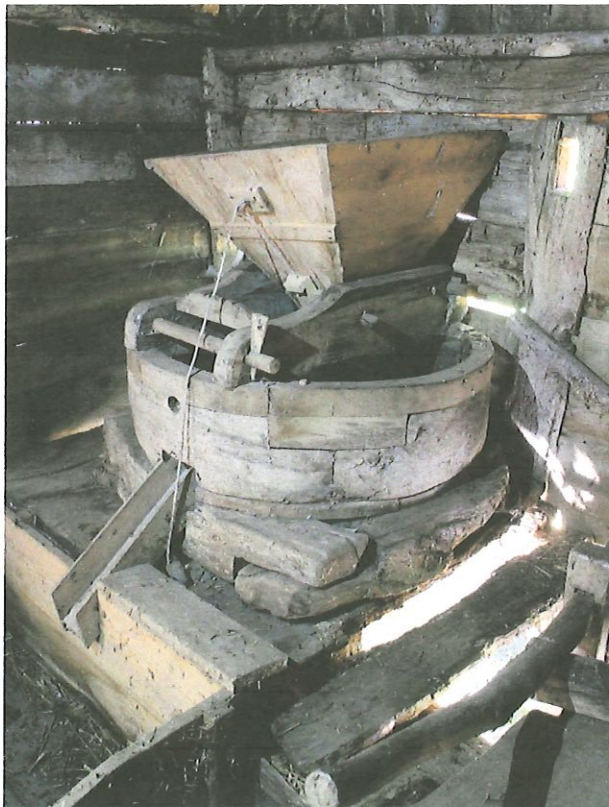
Kvarnverket. Foto KMM.

Kvarnverket består av en liggare och en löpare av natursten som vilar på en timrad ram av ek. Ramen ligger ovanpå tjocka plankor som har stora rötskador och äventyrar kvarnens livslängd. Runt stenarna finns ett kraftigt kar av massivt trä. Ovanpå karet står risten med bingen ovanpå. Alla delar verkar finnas kvar och vara i dugligt skick för drift. eventuellt kan repet till skosträckaren behöva bytas.

- Bottenplankorna under kvarnverket behöver till stor del bytas ut. För att utföra detta behöver kvarnverket helt demonteras och ställas i delar på marken intill inne i kvarnbyggnaden.
- Vid demontering bör konstruktionen noga dokumenteras och mätas upp. Detta är viktigt för att kunna återmontera delarna i rätt orning och för att man ska ha arbetshandlingar att markera vilka ingrepp som görs och när. Stenarna kan behöva troligtvis huggas om före de återmonteras.
- Spannmålsbingen bör få ett skyddslock för att förhindra att skräp åker ner i kvarnen.

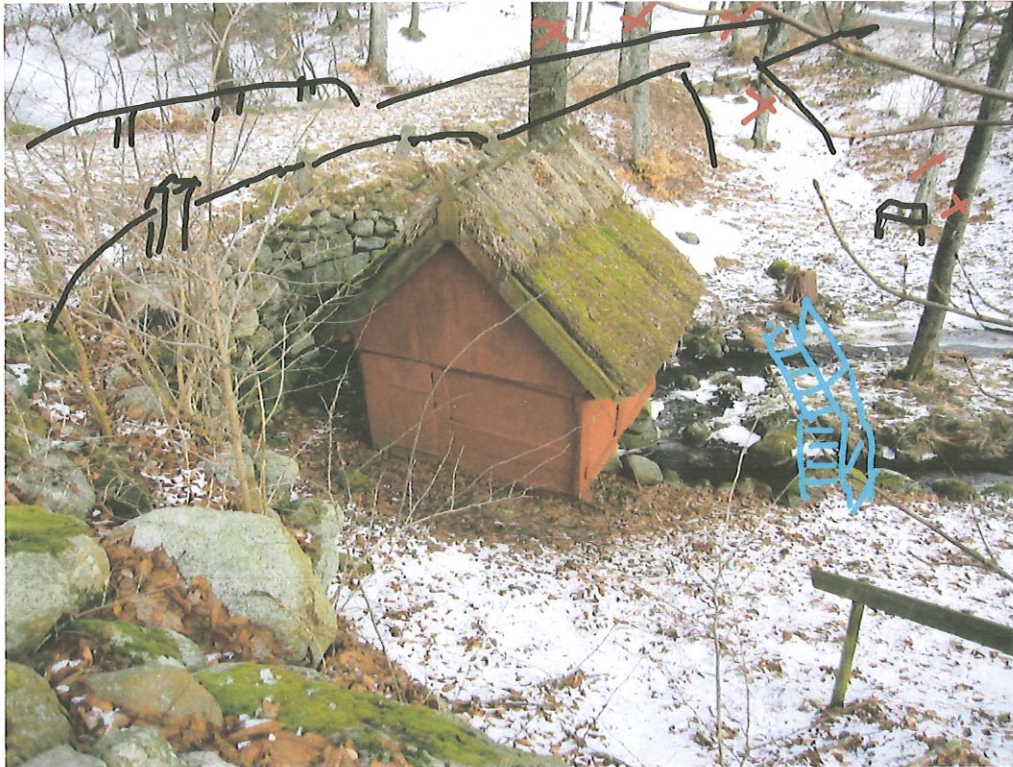
Diskussionsunderlag. Vinterbild med räcke, vägsnutt, samt flackare nergång till skvattan inritat med svart. Spångar med räcke över ån inritat med turkos färg. Träd som bör tas ner kryssade med rött. Foto KMM
