# Lilla Digerliden efter avverkningen

## Experter och ansvariga analyserar läget efter avverkningen hösten 2010.

Tillsammans med Finnmarkens Miljö & Kulturarv, deltog både markägare Bergvik AB samt representanter från Stora Enso och Skogsstyrelsen, i fält vid Lilla Digerliden 7 oktober 2010.

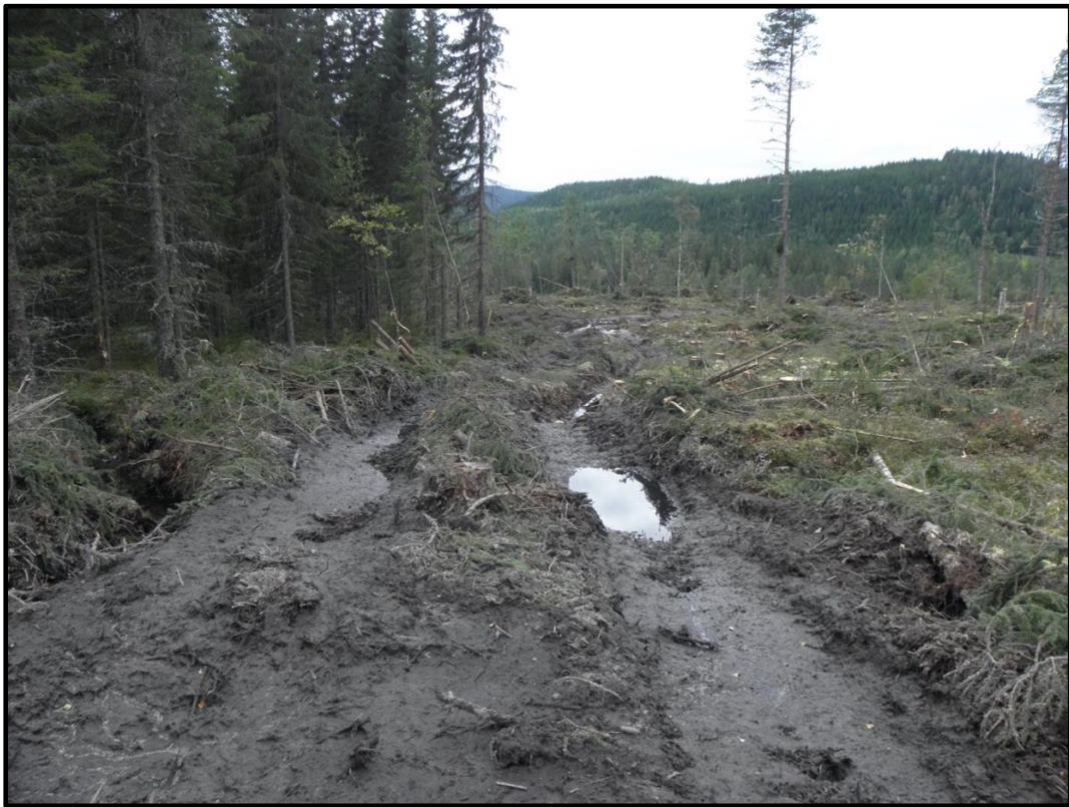
Djupa körspår vid bäcken.

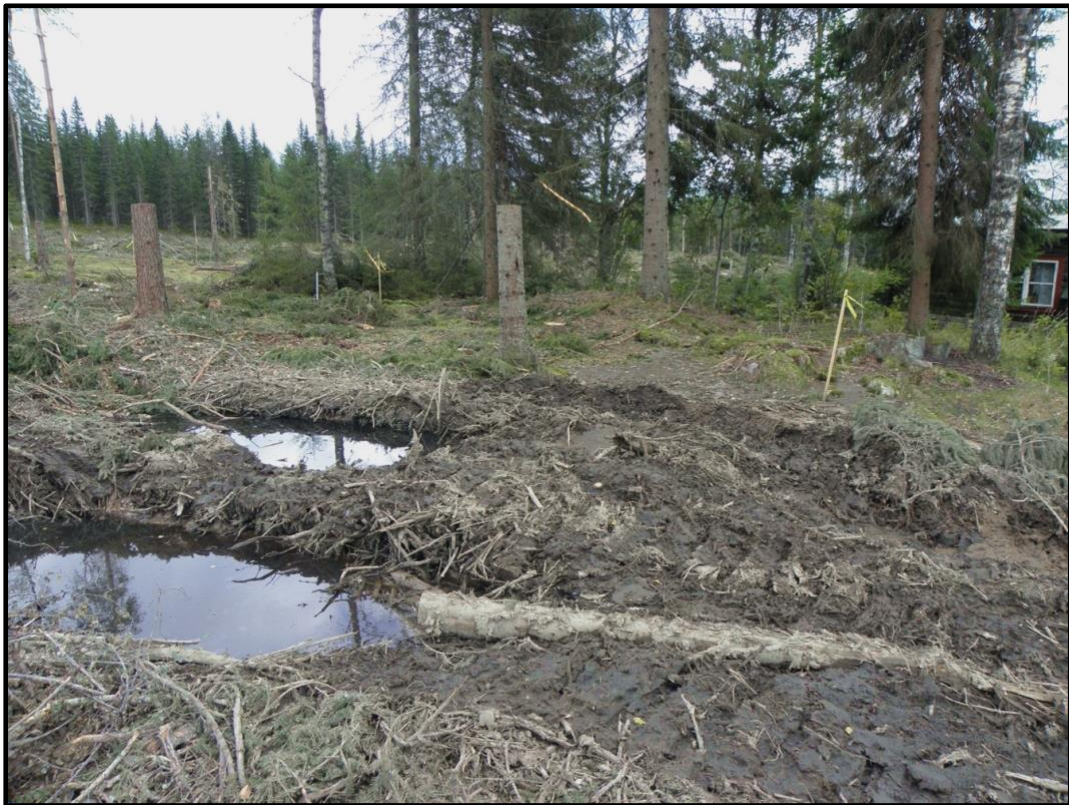
Lämning efter den äldre husgrunden i närheten av befintlig jaktstuga på gårdstomten.  
Skördarens spår i omedelbar närhet!

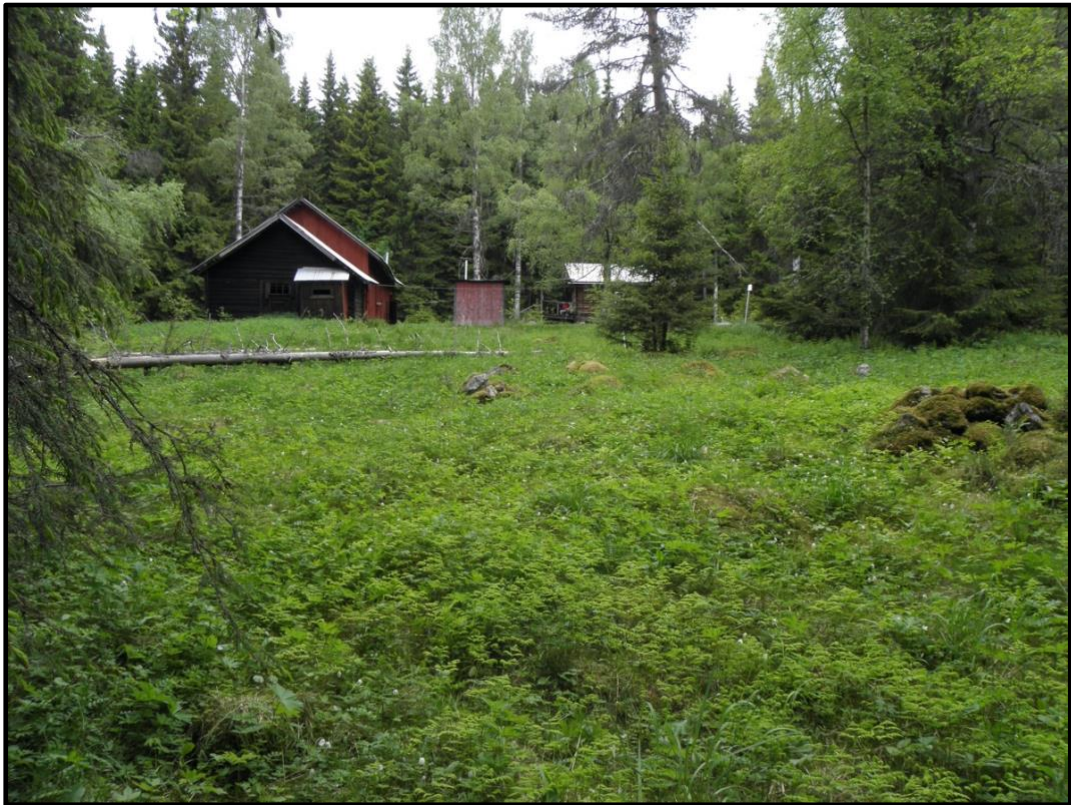
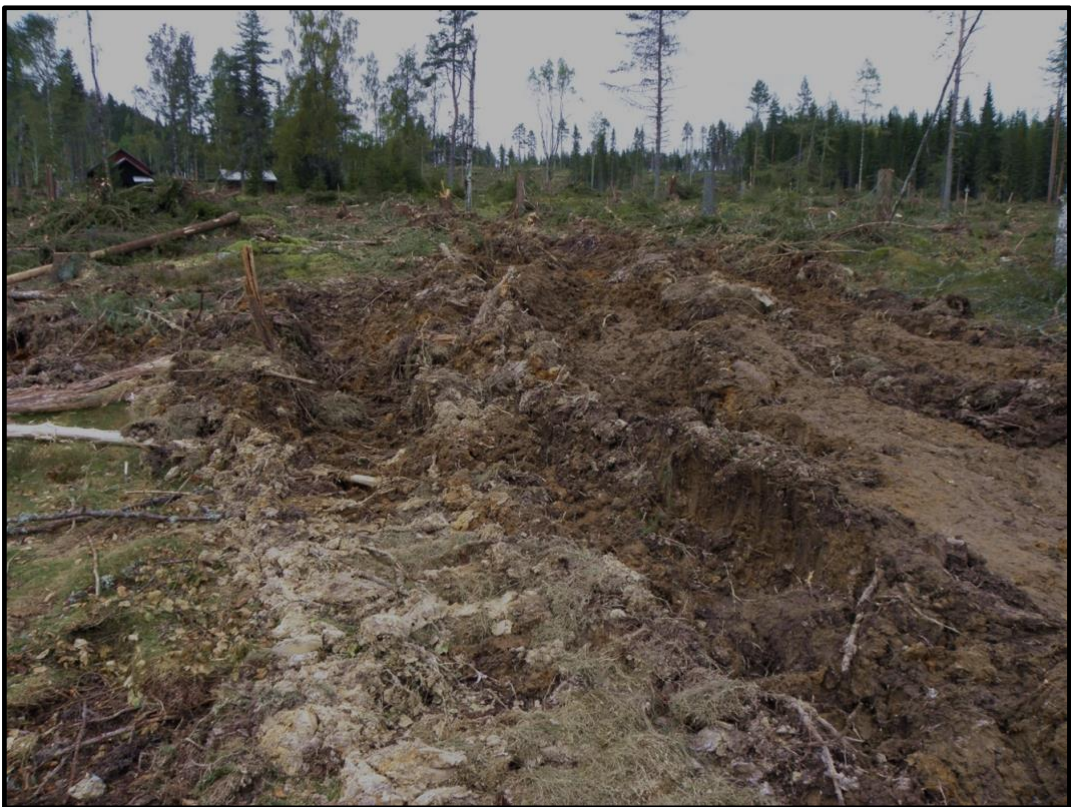
**FÖRE..... och..... EFTER**  
Gårdstomten

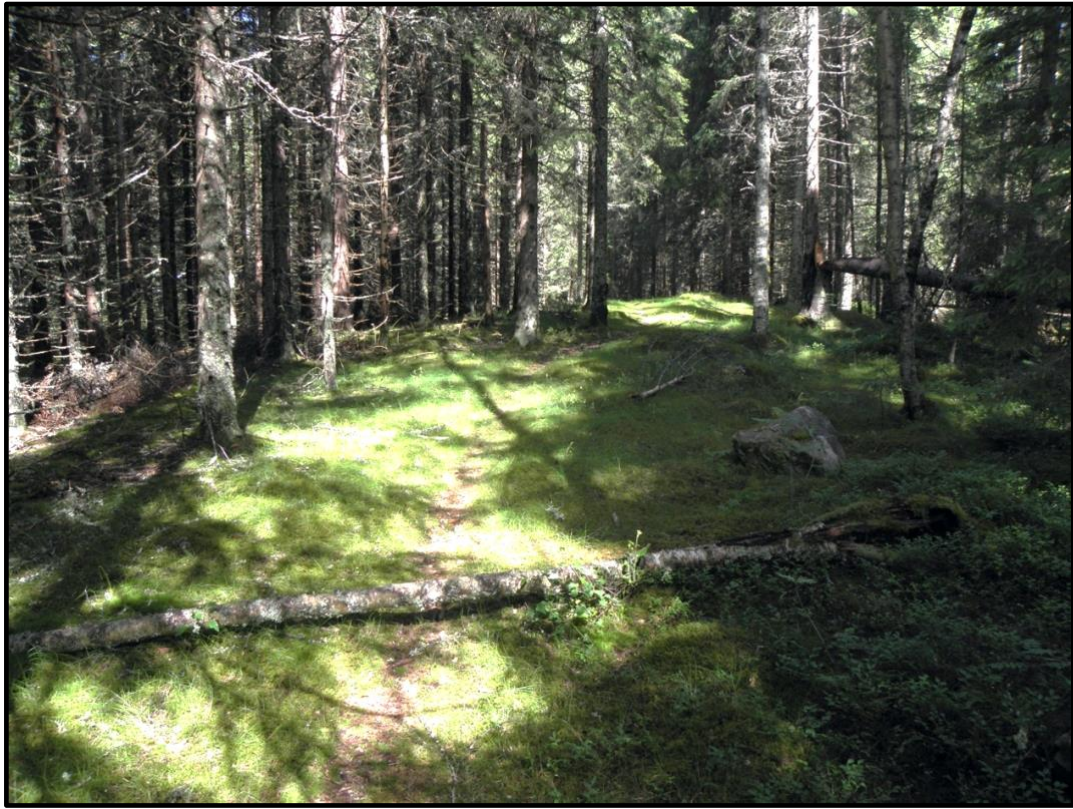
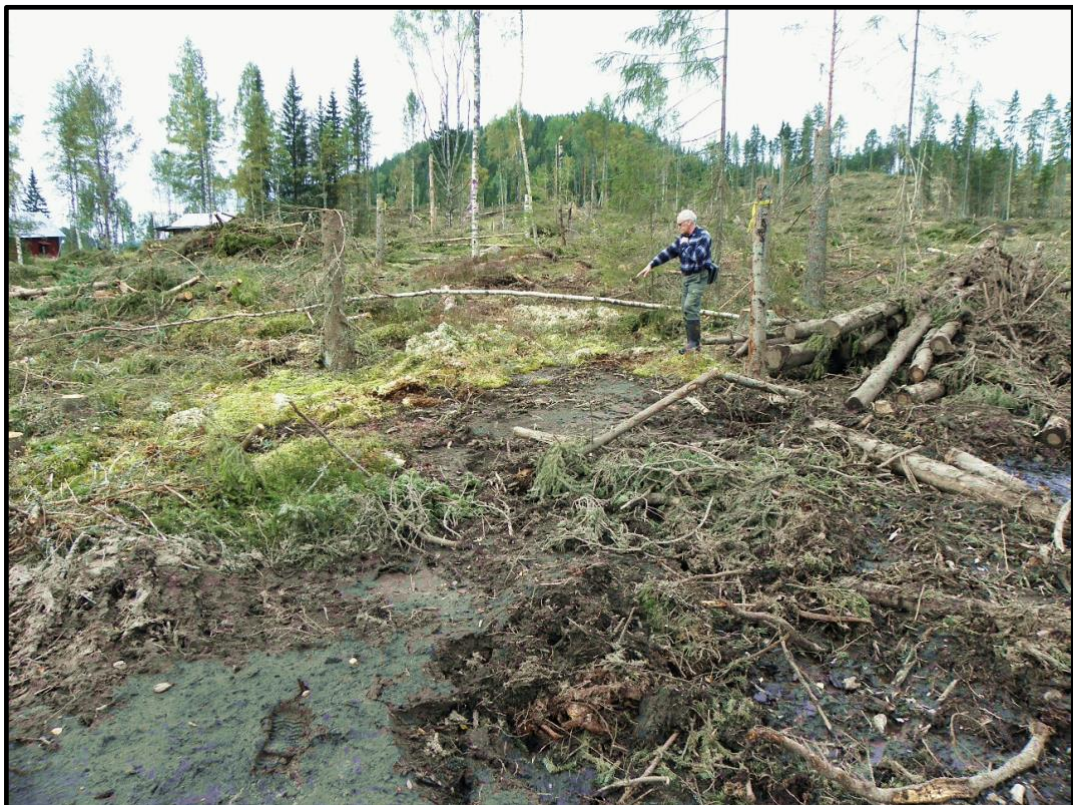
**FÖRE..... och..... EFTER**  
Den äldre stigen in mot gården raserad.

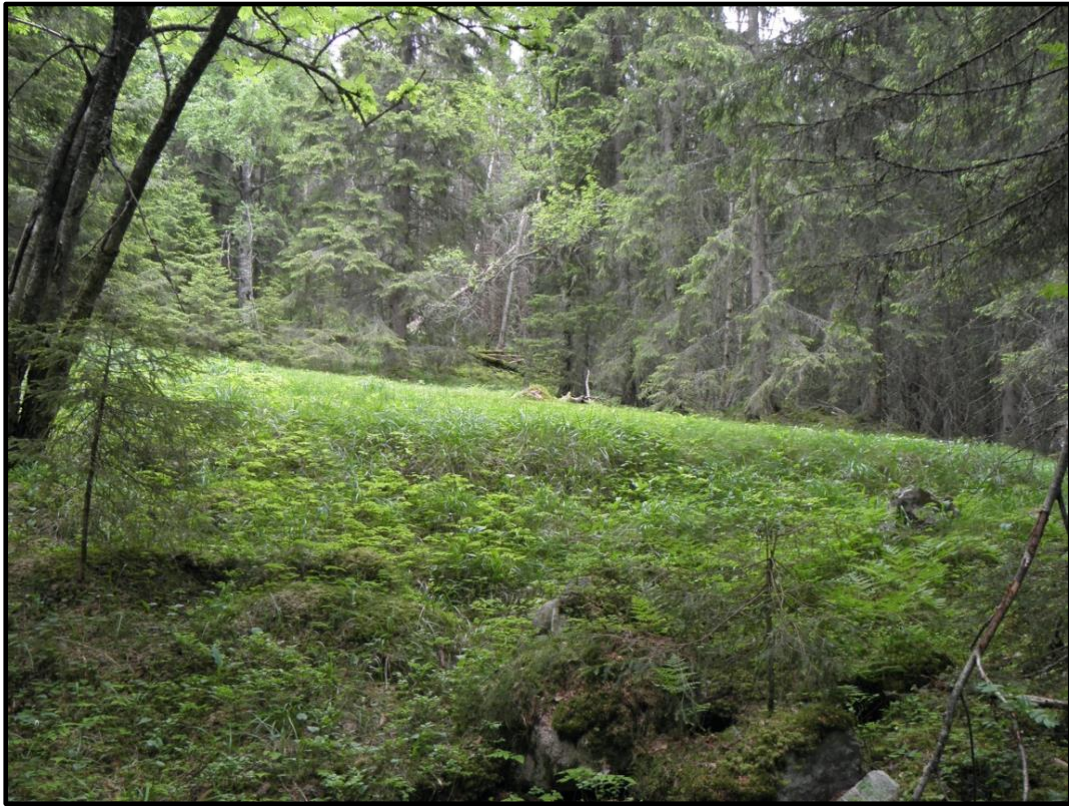
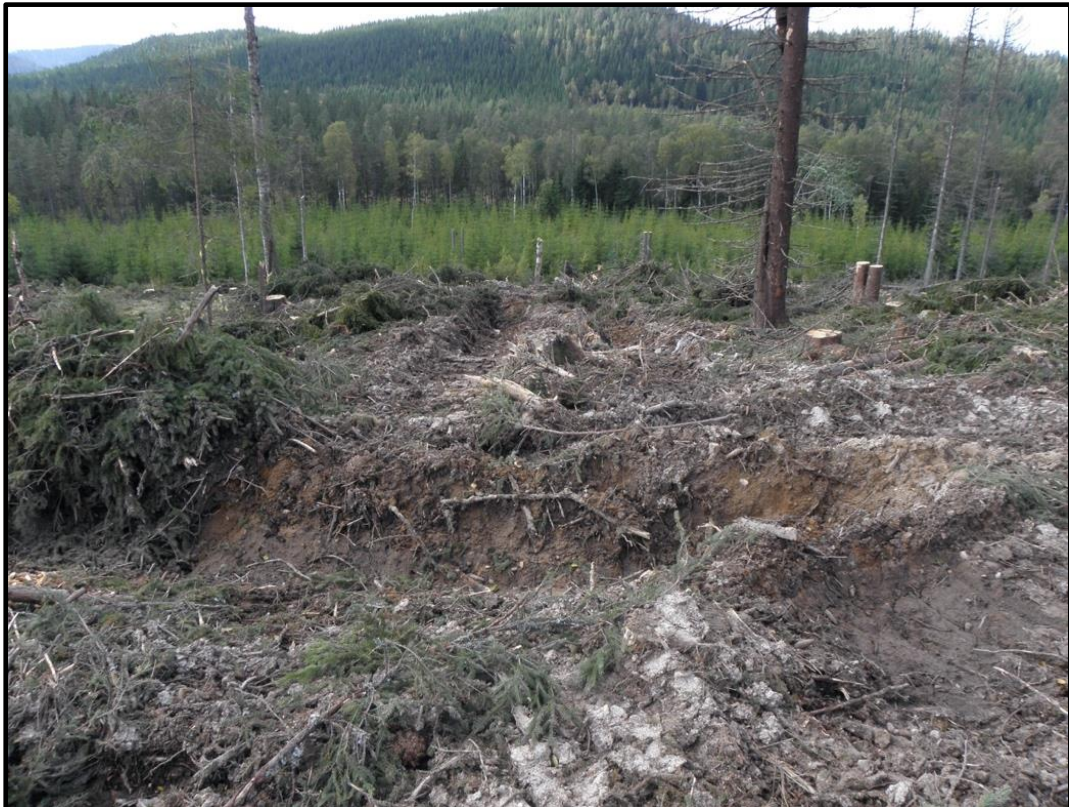
Sönderkörd terrasserad fossil åkermark med 1-1,5 m djupa spår efter skogsmaskinerna.

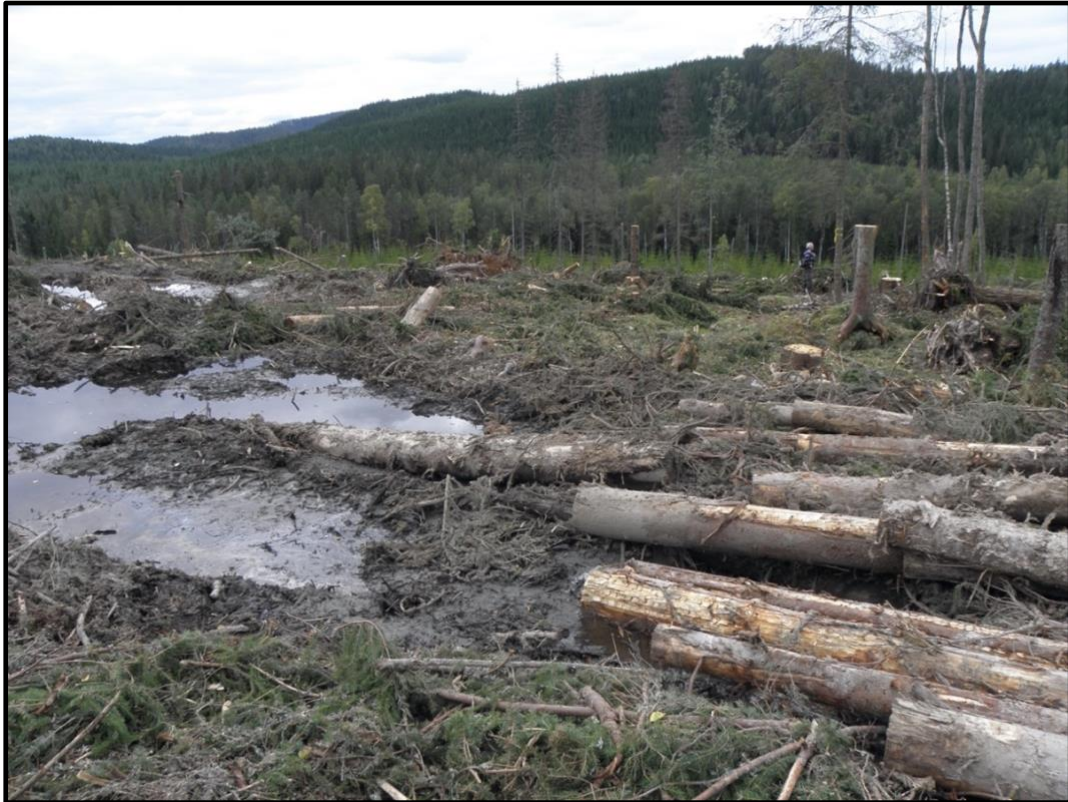
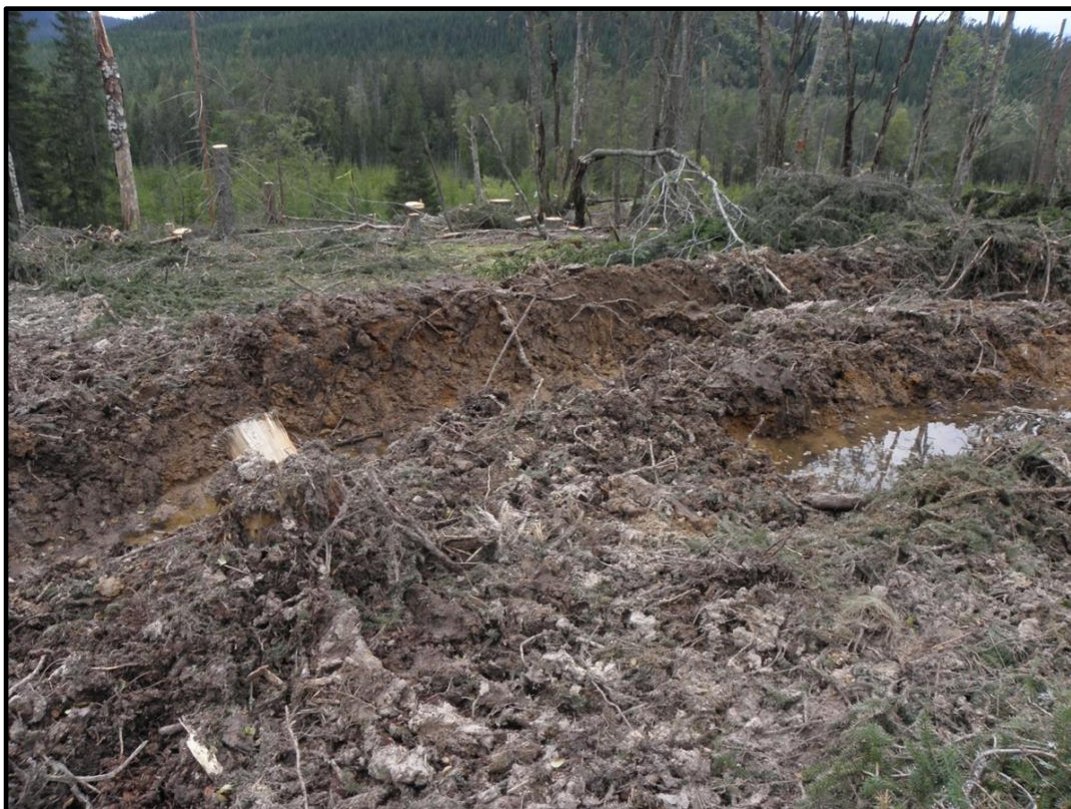
**FÖRE..... och..... EFTER**  
Sönderkörd terrasserad fossil åkermark.

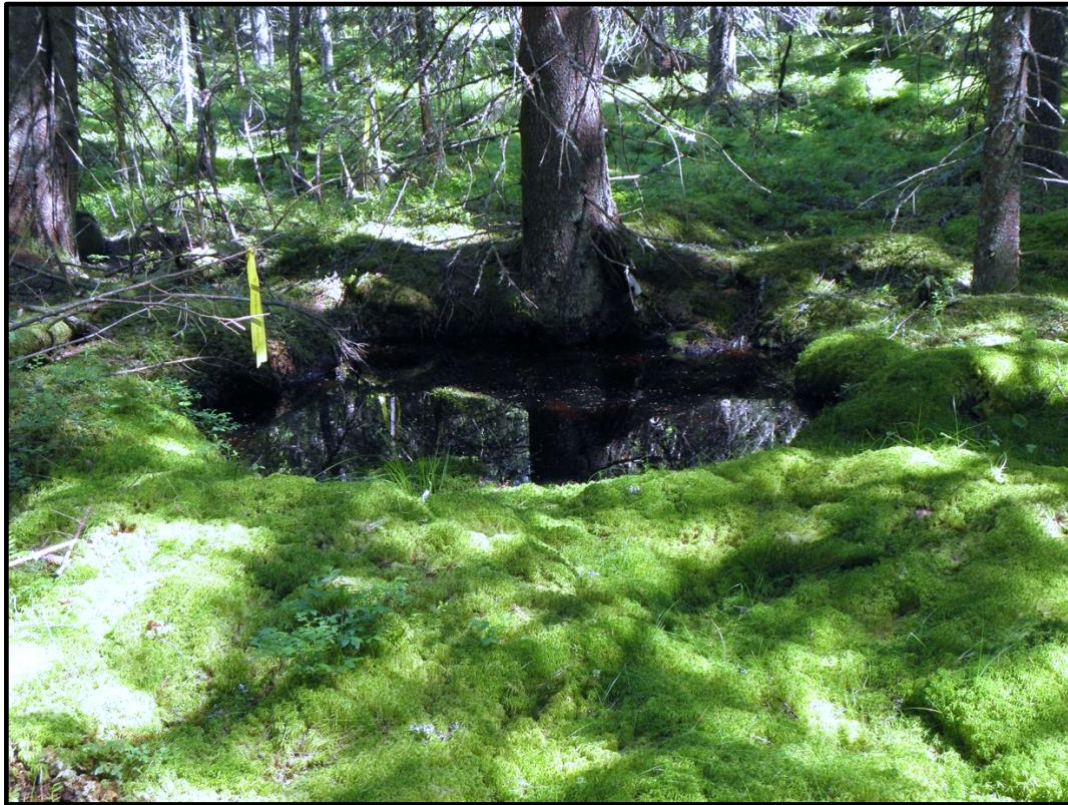
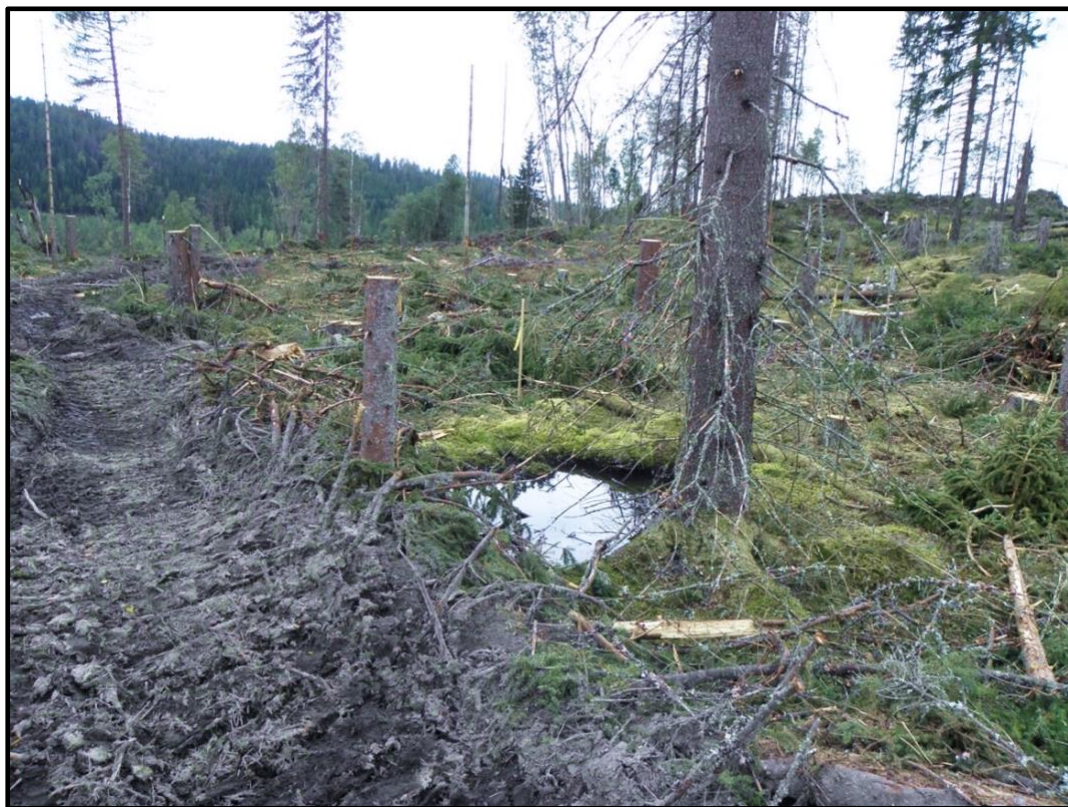
Maskinspår i omedelbar närhet av kallkällan, som även förorenats av oljespill.

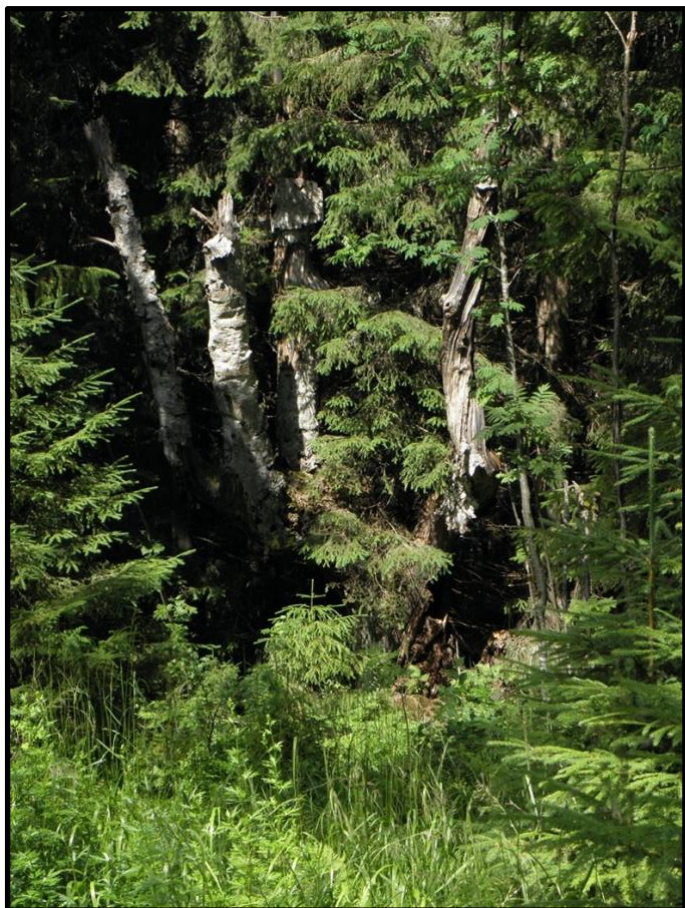
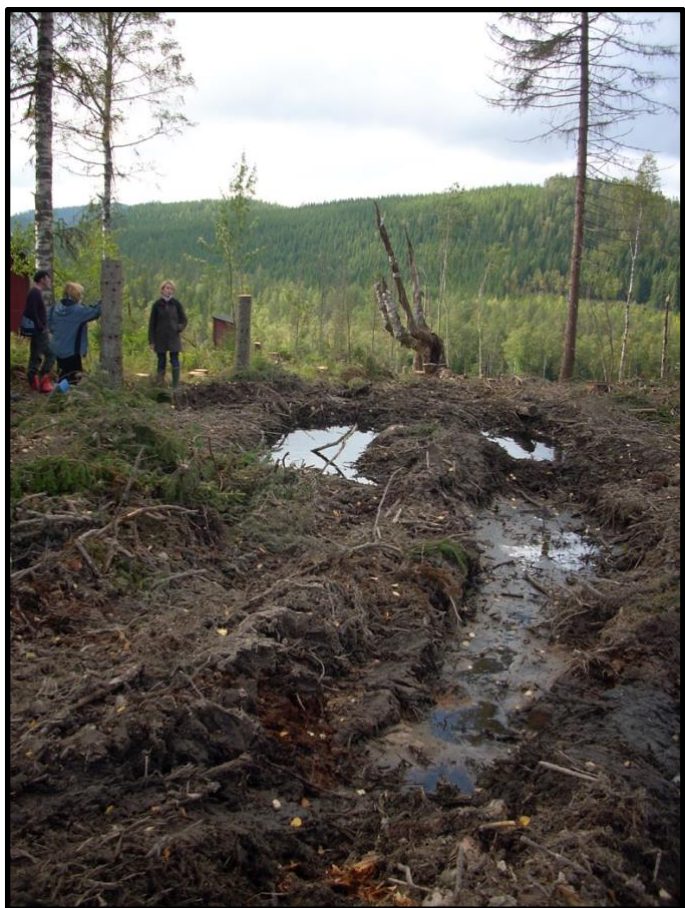
**Det gamla vårdträdet !**
