2021-07-12

Dnr: 363-2021

## Antikvarisk rapport och intyg

Byte av fasadpanel, Väsby väderkvarn, Lagga-Väsby 1:7, Lagga socken, Knivsta kommun, Uppsala län, Lst Dnr

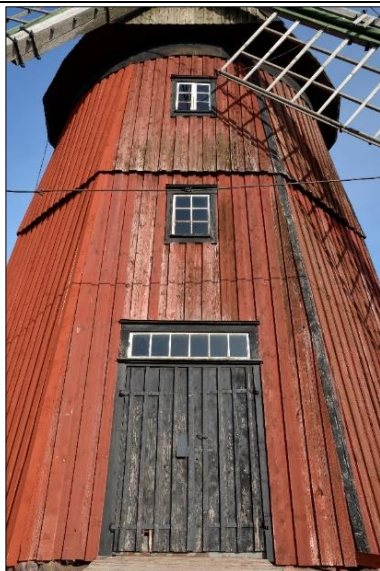
Lockpanelen var rötskadad efter påverkan från väder och vind. Takavattning saknas.

*Fasad mot sydväst med rötskadad lockpanel, 2020-09-17*

Fasadpanelen, lockpanelen, har ersatts på tre resterande sidor, mot sydväst, sydost och öster.

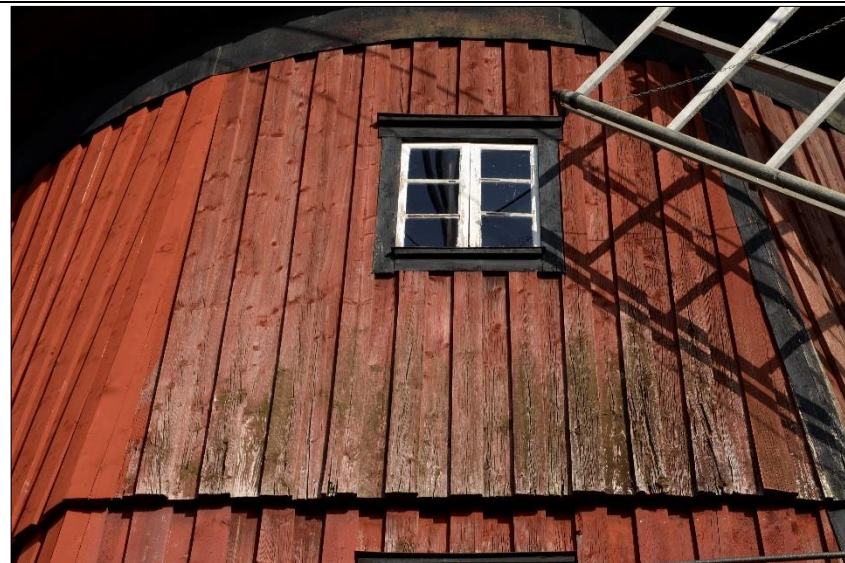
*Rötskadad lockpanel mot sydväst, plan 2, 2020-09-17*

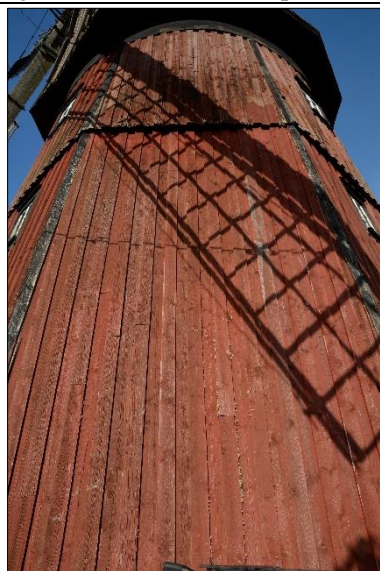
*Rötskadad lockpanel på fasad mot sydost, 2020-09-17*

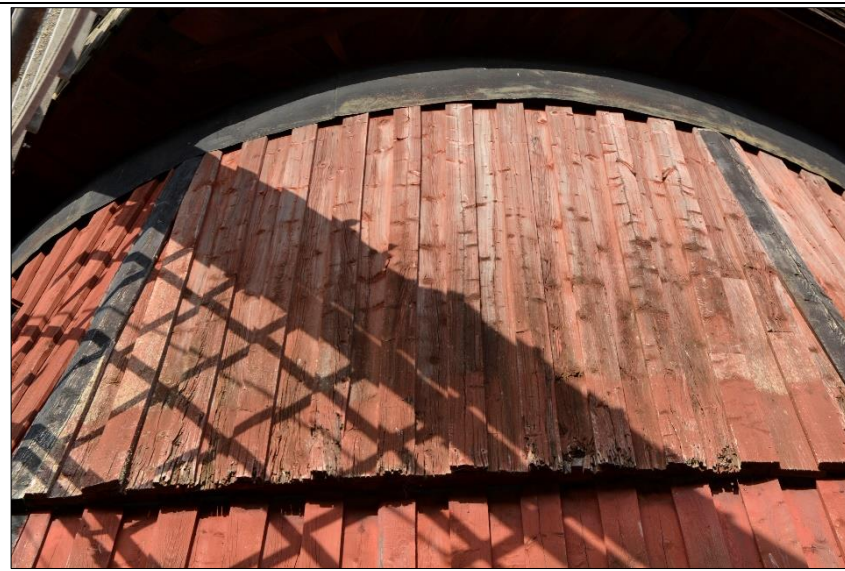
*Rötskadad lockpanel på fasad mot sydost, plan 2, 2020-09-17*

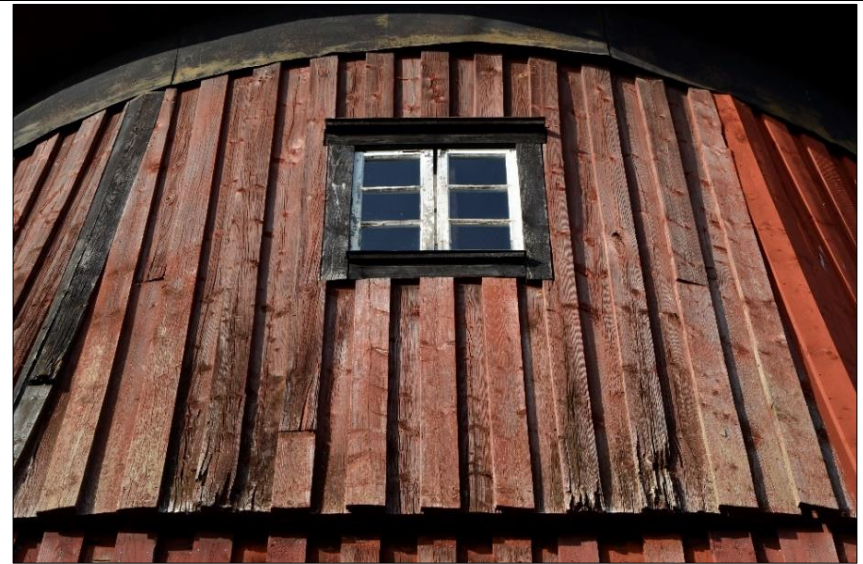
*Rötskadad lockpanel mot öster, plan 2, 2020-09-17*

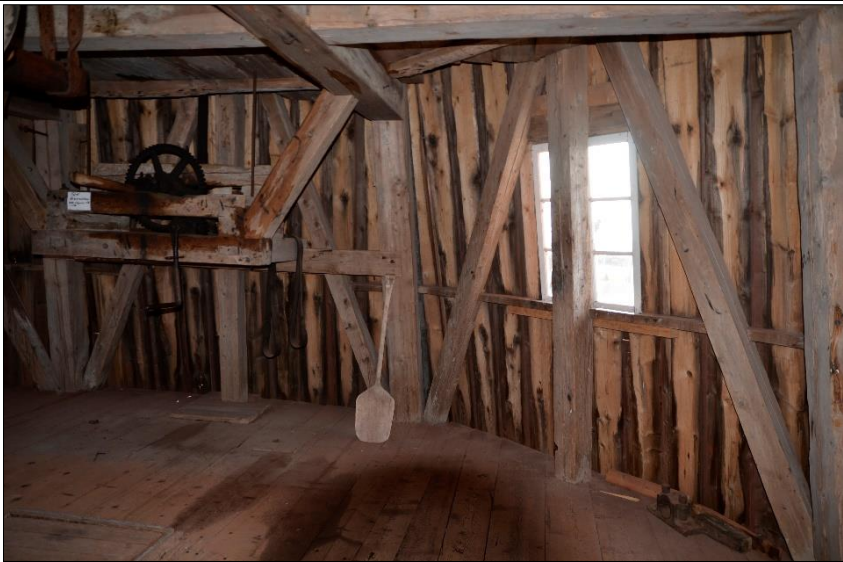
*Rötskadad panel, plan 2, 2020-09-17*

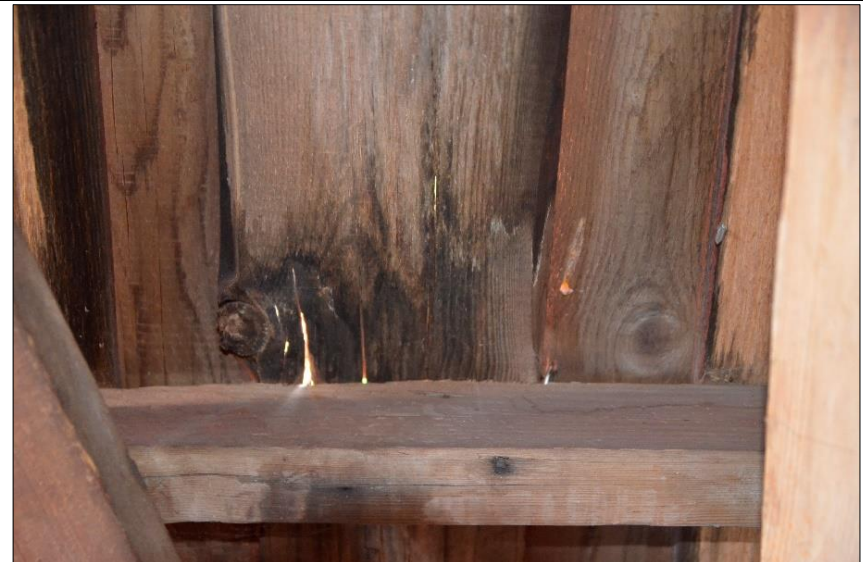
*Rötskadad och sprucken panel, plan 2, 2020-09-17*

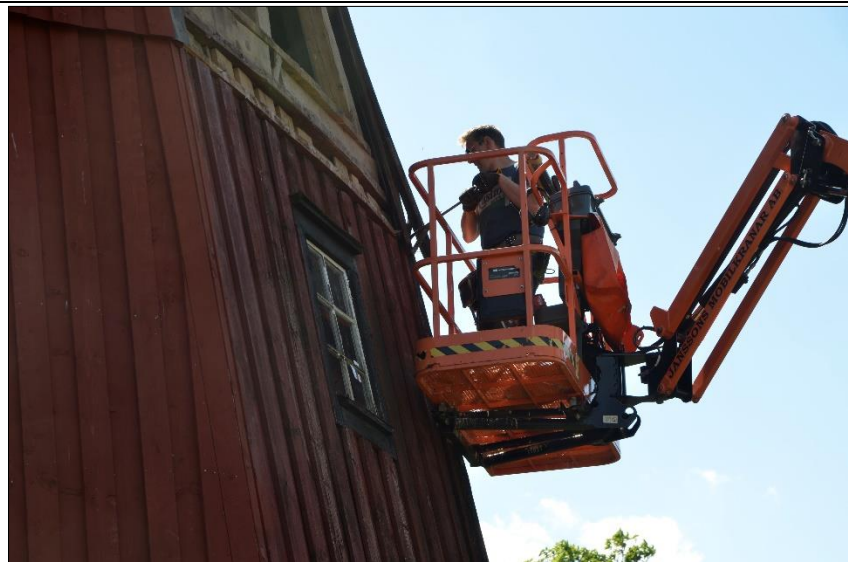
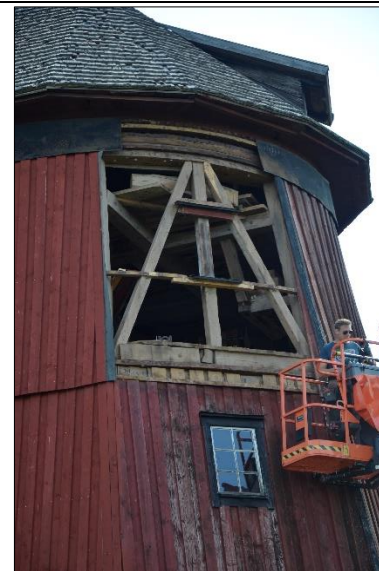
*Mikael Wass har påbörjat rivning av lockpanelen mot söder, 2021-06-11*

Lockpanelen på de tre återstående sidorna revs av entreprenören, och nya panelbrädor spikades på plats.

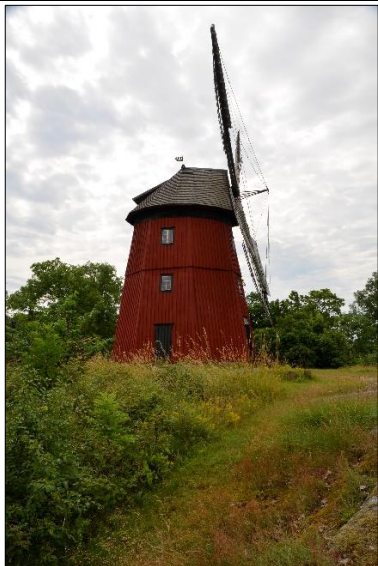
*Hättkvarnen från nordväst efter åtgärdande, 2021-07-09*

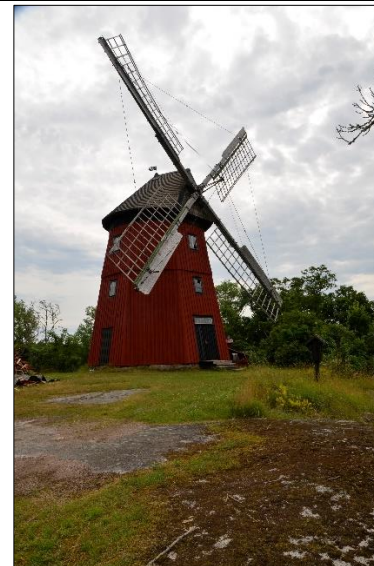
*Hättkvarnens sidor mot väster och sydväst efter åtgärdande, 2021-07-09*

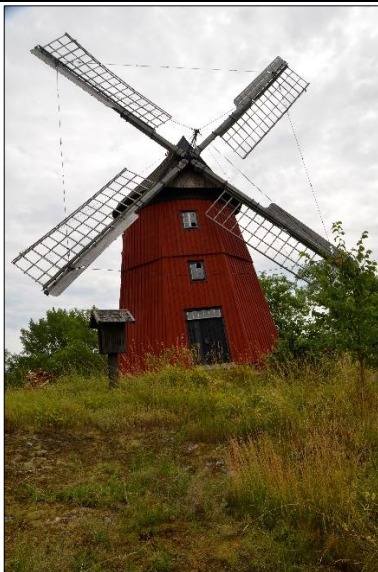
*Hättkvarnens sida mot sydväst efter åtgärdande, 2021-07-09*

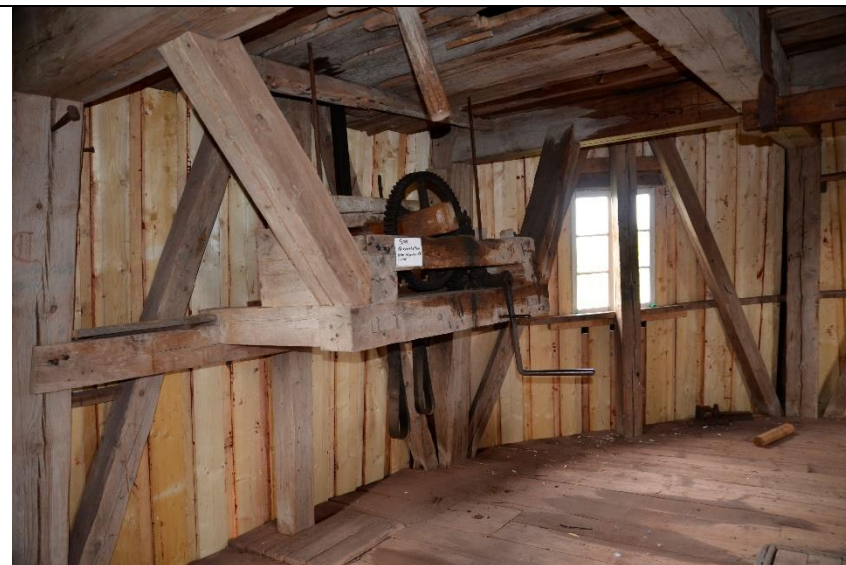
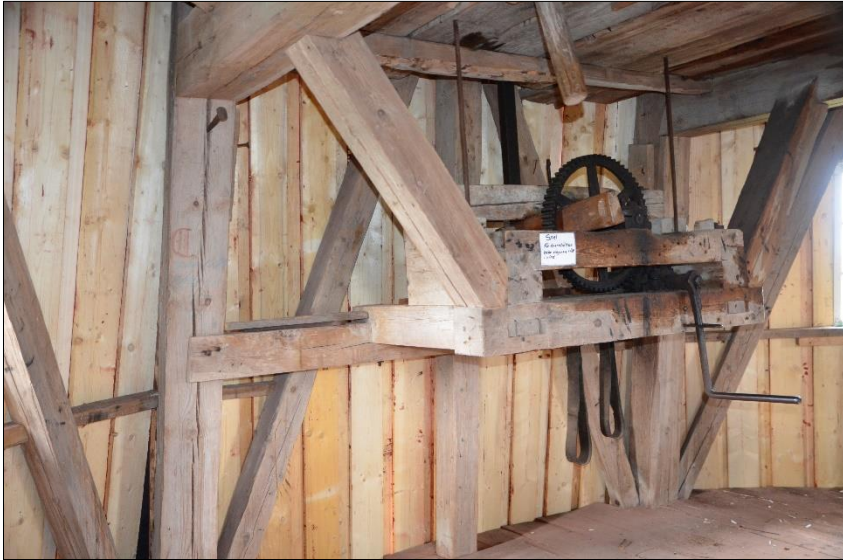
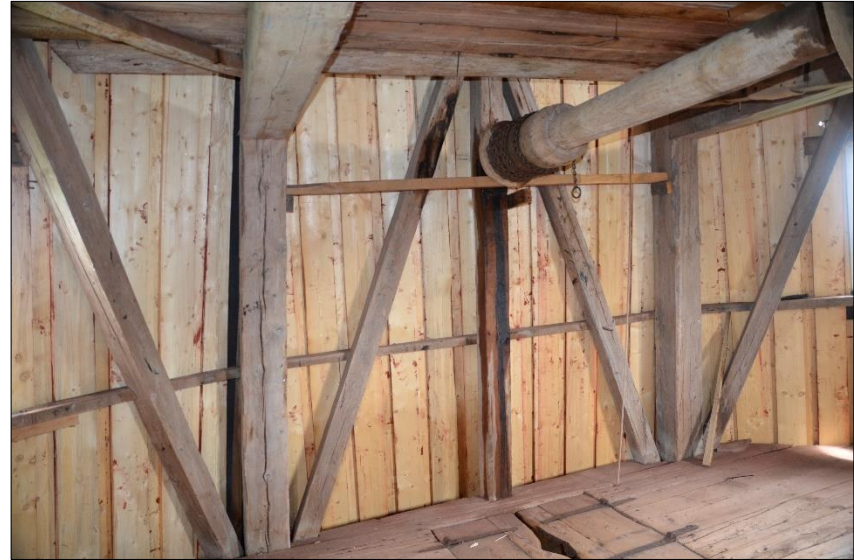
*Den nya lockpanelen från insidan, plan 2, 2021-07-09*

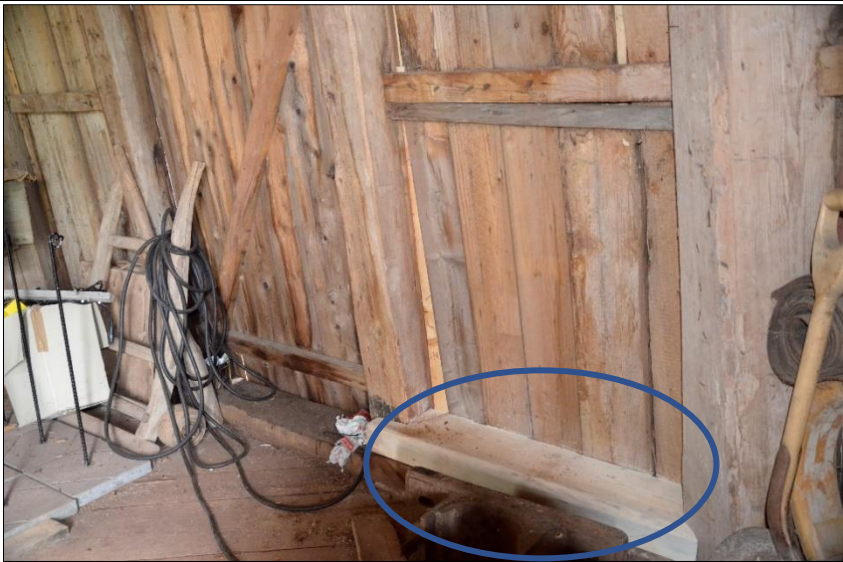
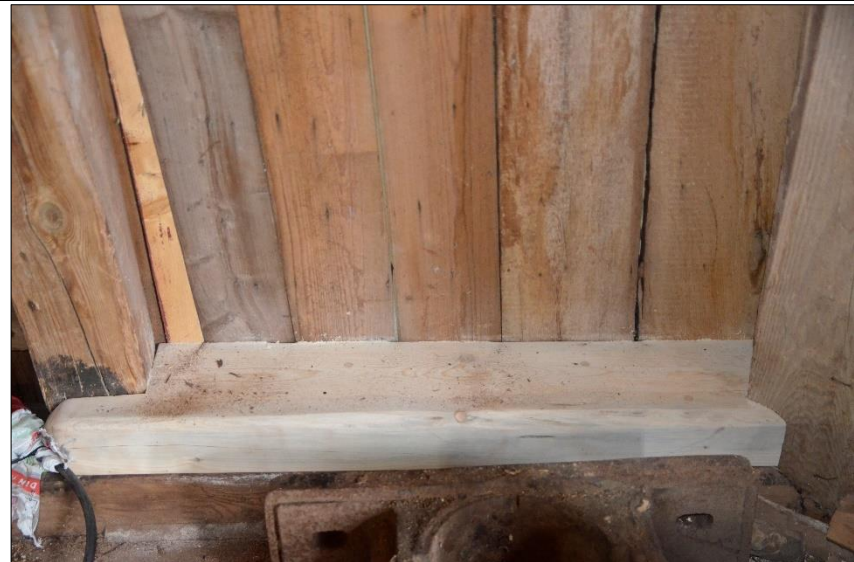
*Utförd ilagning av timmerstomme intill enkeldörr mot öster, 2021-07-09*

<p>Rödfärg Röd, på samtliga panelbrädor. Efter att panelbrädorna spikats på plats vid årets åtgärder ströks dessa en andra gång av medlemmar i hembygdsföreningen från skylift.</p> <p><b>Åtgärder på timmerstomme</b></p> <p>En begränsad ilagning med nytt timmer har utförts i timmerstommen invid enkeldörren mot öster.</p> <p><b>Åtgärder på dörrkarm</b></p> <p>Dörrkarmen till vänster om pardörr mot sydväst har lagats i/skarvats med nytt timmer.</p> <p><b>Åtgärder på pardörr</b></p> <p>En bräda har ersatts på dörrbladet till vänster på pardörren mot sydväst.</p> <p><b>Tjärstrykning</b></p> <p>Tjärstrykning av dörrar var pågående, under utförande av hembygdsföreningen. Denna åtgärd ingår inte i bidraget.</p>
<p><b>Beslut om bidrag KML enligt</b></p>	<p>Länsstyrelsen Uppsala län lämnade ett muntligt besked om beslut om bidrag till Lagga Hembygds- och Fornminnesförening 2021-06-07. Skriftligt beslut förelåg ännu inte vid slutbesiktningen 2021-07-09.</p>

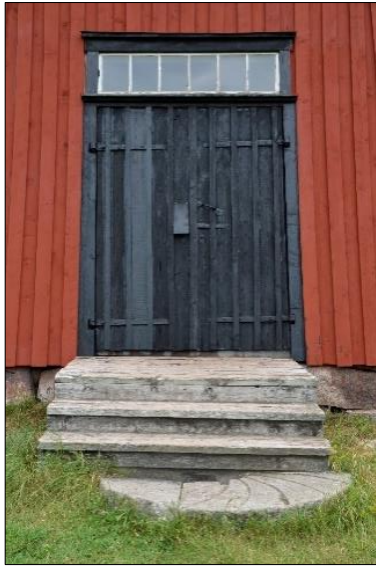
*En bräda har ersatts på vänster dörrblad på pardörr mot sydväst, 2021-07-09*

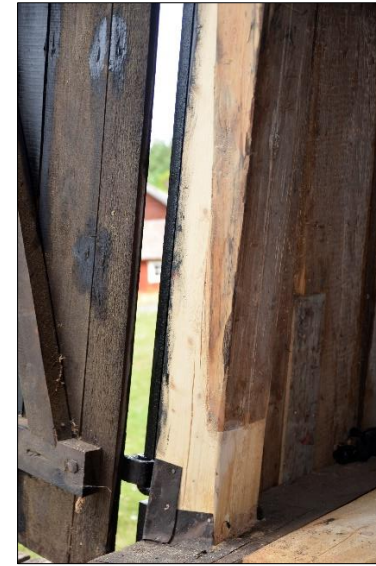
*Dörrkarmens timmerstomme har skarvats i intill pardörr mot sydväst, 2021-07-09*
