Antikvarie Agnetha Pettersson

Antikvarisk delrapport och intyg

Byte av fasadpanel, Väsby väderkvarn, Lagga-Väsby 1:7, Lagga socken, Knivsta kommun, Uppsala län, Lst Dnr 434-7956-2019

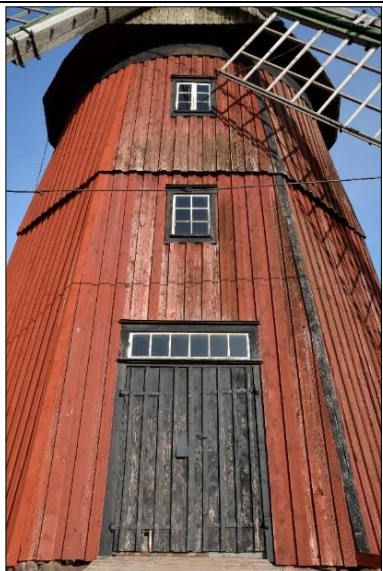
Fasad med rötskadad lockpanel mot sydväst, åtgärdas 2021. Foto: AP, 2020-09-17

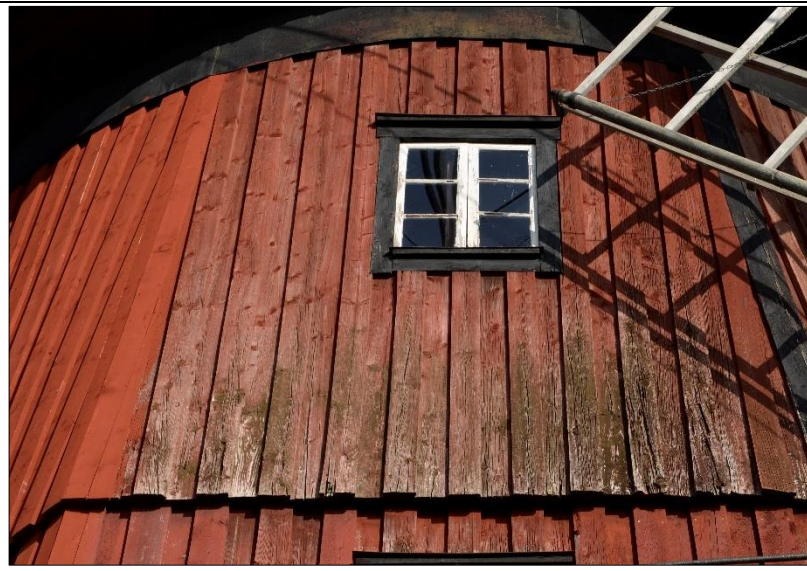
Rötskadad lockpanel mot sydväst, plan 2, åtgärdas 2021. Foto: AP, 20200917

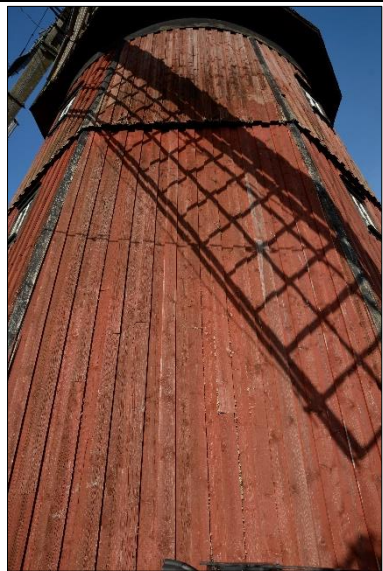
Rötskadad lockpanel på fasad mot sydost, åtgärdas 2021. Foto: AP, 2020-09-17

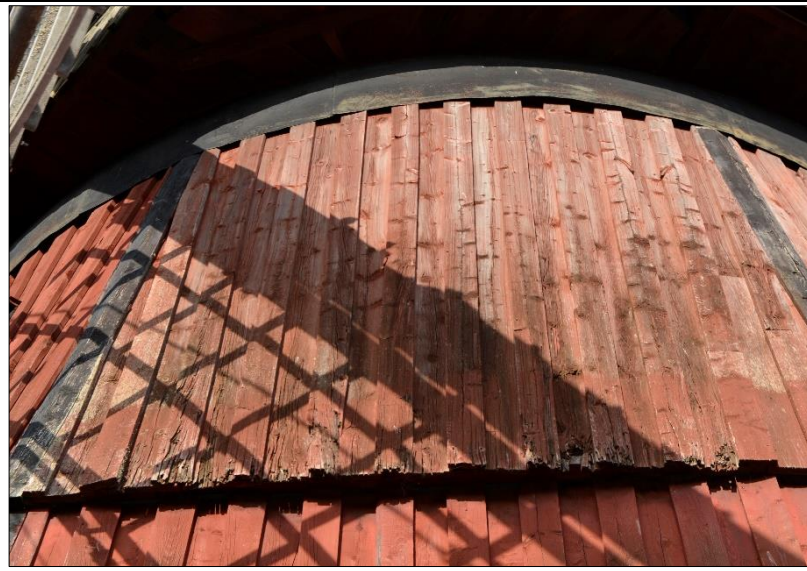
Rötskadad lockpanel på fasad mot sydost, åtgärdas 2021. Foto: AP, 20200917

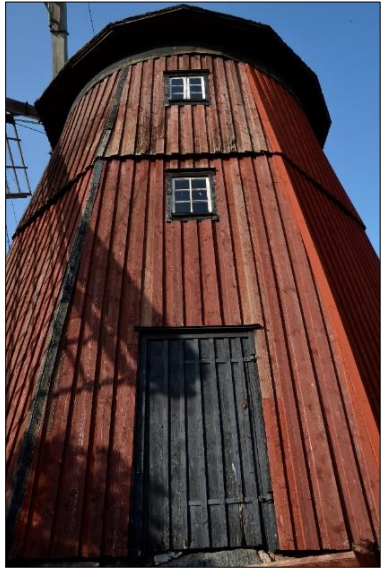
Fasad med röt-skadad lockpanel mot öster, åtgärdas 2021. Foto: AP, 2020-09-17

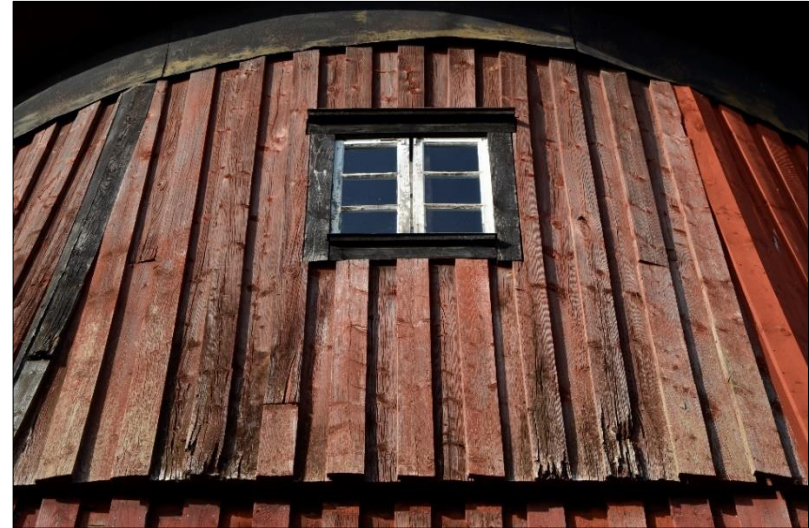
Röt-skadad lockpanel mot öster, åtgärdas 2021. Foto: AP, 2020-09-17

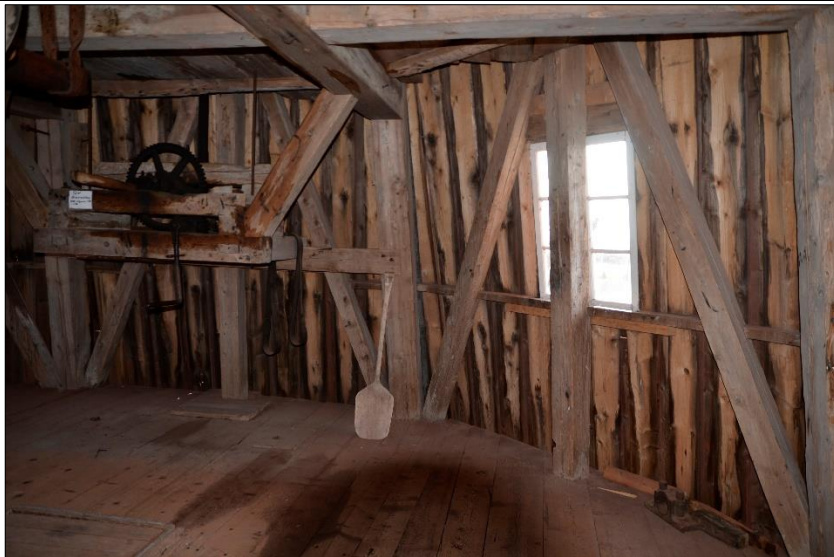
Röt-skadad panel, plan 2, åtgärdas 2021. Foto: AP, 2020-09-17

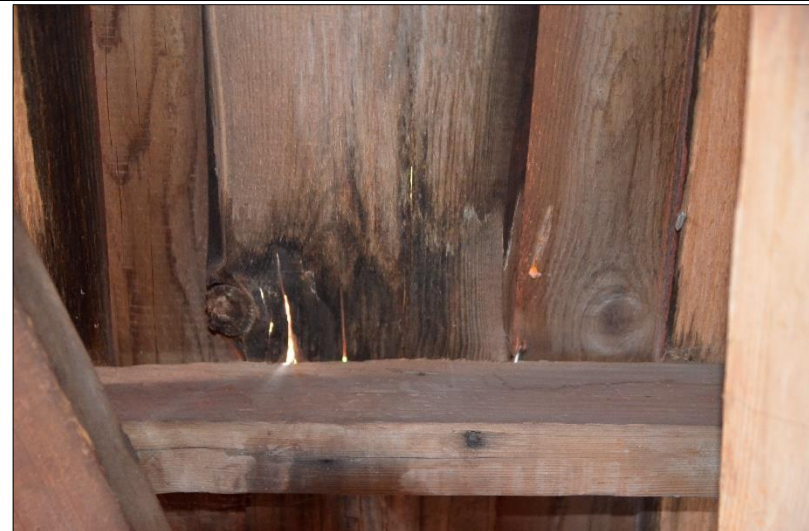
Röt-skadad och sprucken panel, plan 2, åtgärdas 2021. Foto: AP, 2020-09-17

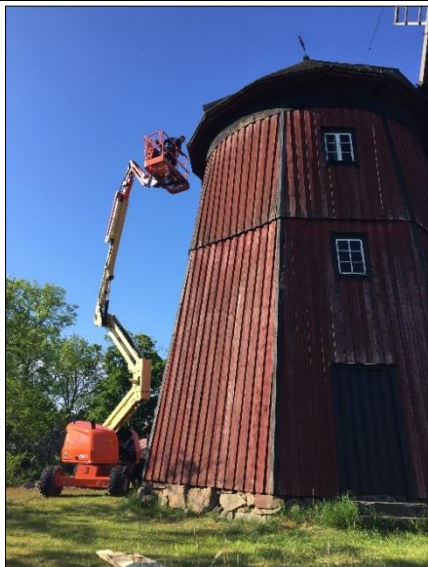
Påbörjat arbete på fasaden mot norr. Foto: Allan Rodbe, 2020-06-08

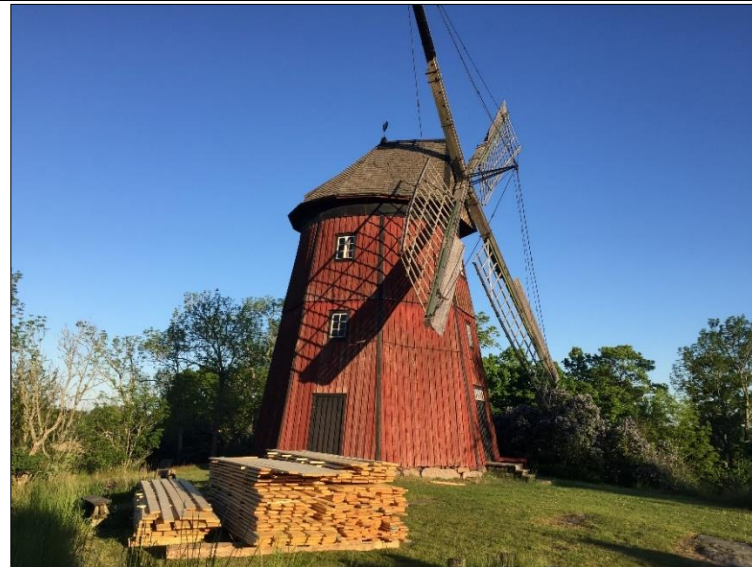
Nya panelbrädor som ska ersätta de befintliga. Foto: Allan Rodbe, 2020-06-03

Panelbrädorna har sågats med samma dimension som de tidigare befintliga. Ett problem var att få fram tillräckligt långa brädor. Panelbrädorna har levererats av Mattssons Trä och Byggvaror, Skärplinge. Furuvirket sågades vintern 2019 – 2020, och fick torka fram till juni 2020.

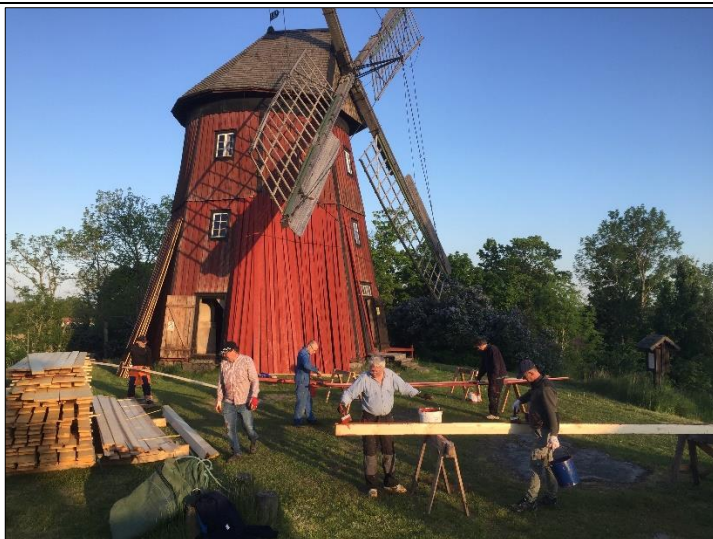
*Lagga Hembygdsförening stryker panelbrädorna med faluröd slamsfärg.
Foto: Allan Rodbe, 2020-06-04*

Lagga hembygdsförening utförde en strykning faluröd slamfärg på panelbrädorna innan brädorna spikades på plats på fasaden.

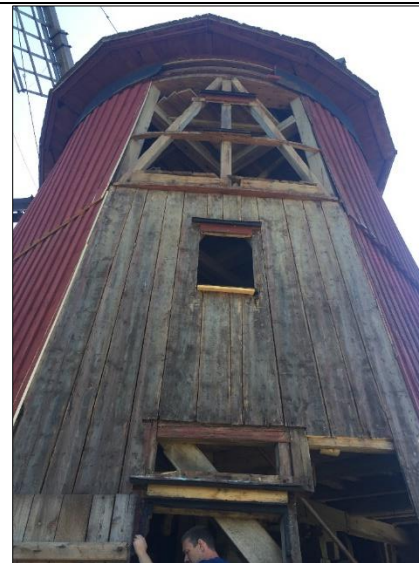
Lockpanelen var rötskadad efter påverkan från väder och vind. Takavvattning saknas.

Lockpanelen har demonterats på fasaden mot väster. Foto: Allan Rodbe, 2020-06-12

Fasadpanelen, lockpanelen, har ersatts på fasaderna mot väster och norr.

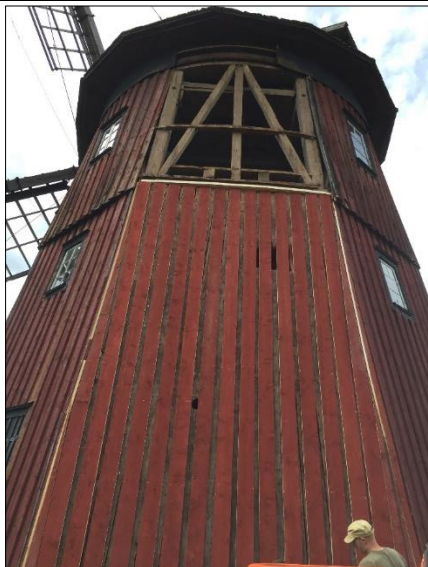
Ny fasadpanel har monterats på fasaden mot norr. Foto: Allan Rodbe, 2020-06-08

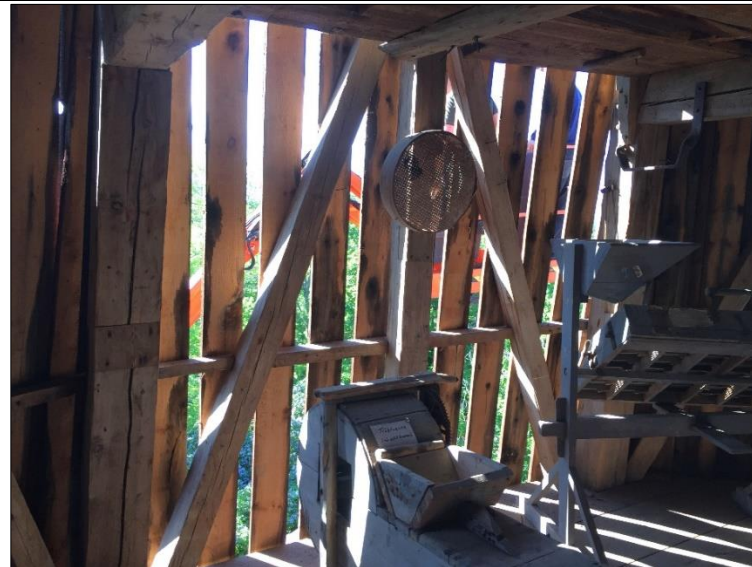
Ny fasadpanel har monterats. Foto: Allan Rodbe, 2020-06-08

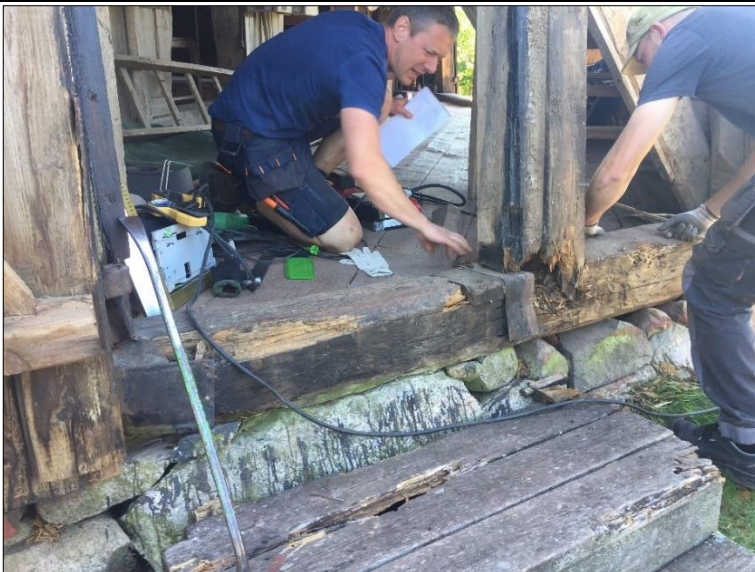
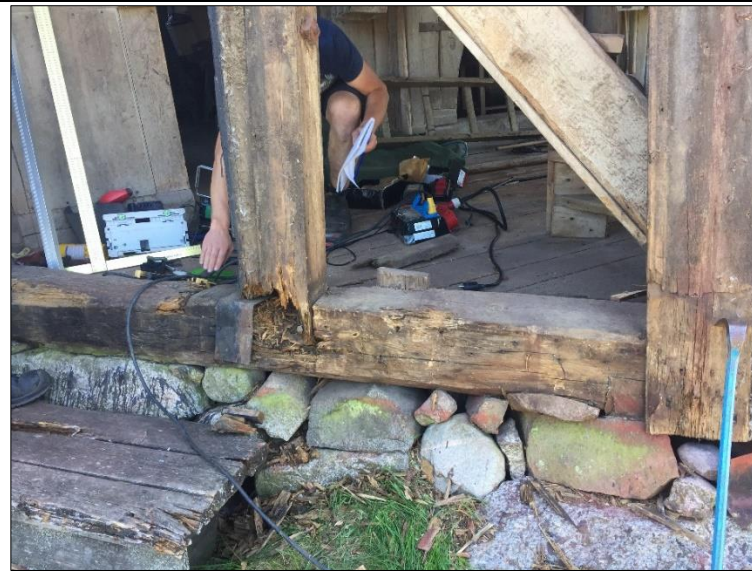
Ett parti av syllstocken och tröskeln i anslutning till dörren mot väster var rötskadade. Syllstock och tröskel har ersatts med nytt timmer, skarvat i befintlig syllstock med blixtskarv. Åtgärden utgjorde ett tillkommande arbete.

Dörrkarmen i anslutning till dörren mot väster var rötskadad i dess nedre del mot den rötskadade syllstocken. Dörrkarmen ersattes i sin helhet. Åtgärden utgjorde ett tillkommande arbete.

Rötskador i träskele, syllstock, karm, dörr mot väster. Foto: Allan Rodbe, 20200612

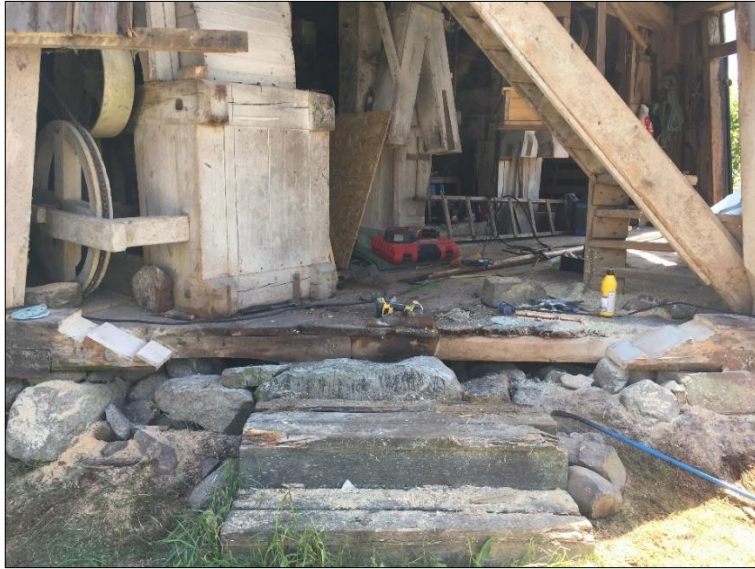
Syllstock lagas i med blixtskarv. Foto: Allan Rodbe, 2020-06-

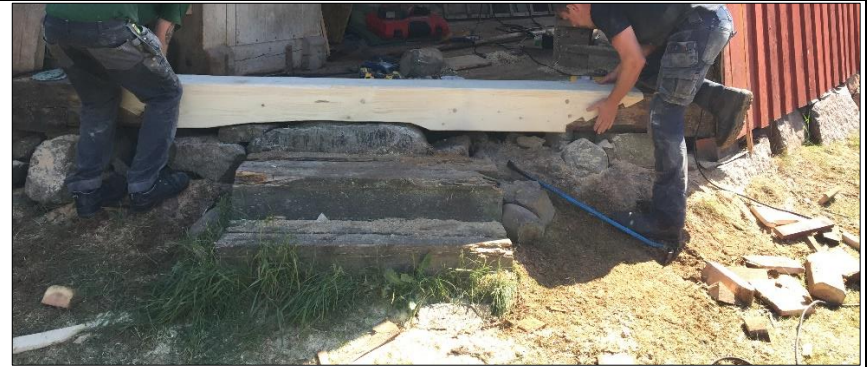
*Ny syllstock och tröskel i timmer med blixtskarvar läggs på plats.
Foto: Allan Rodbe, 2020-06-18*

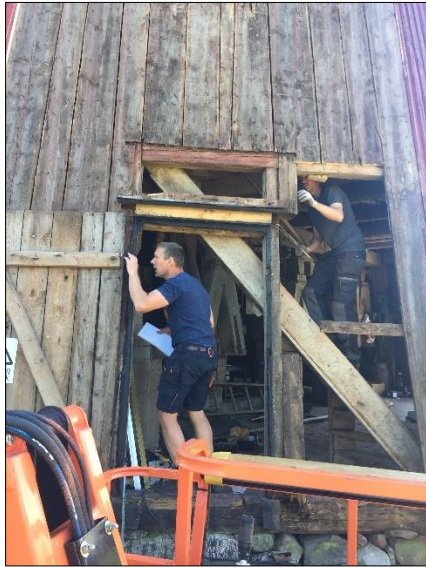
Dörrkarmen på dörr mot väster demonteras. Foto: Allan Rodbe, 2020-06-12

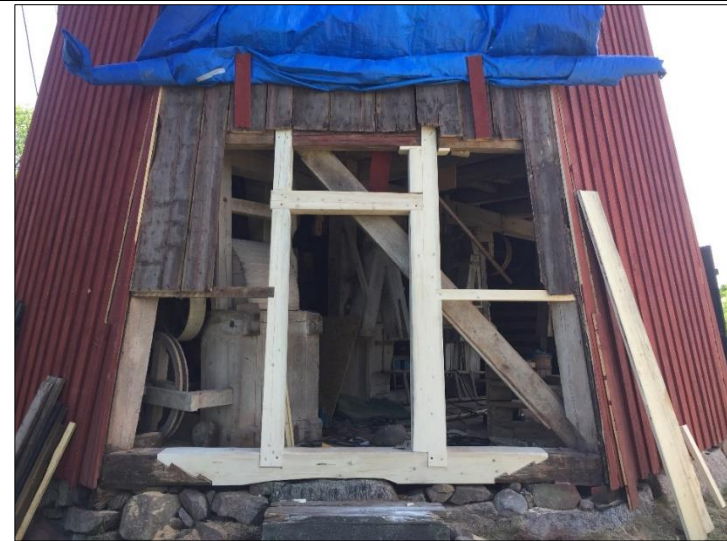
*Ny dörrkarm och ny syllstock och tröskel vid dörr mot väster.
Foto: Allan Rodbe, 2020-06-22*

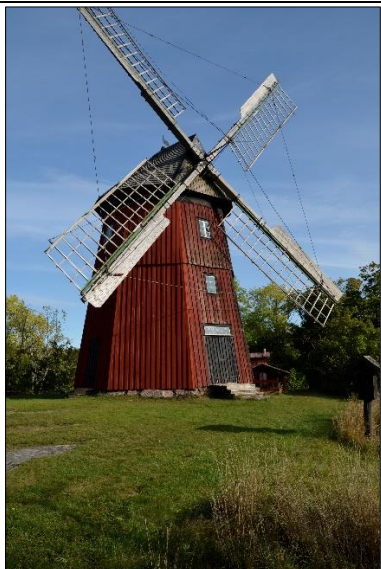
Väderkvarnen med utförda åtgärder mot väster. Foto: AP, 2020-09-17

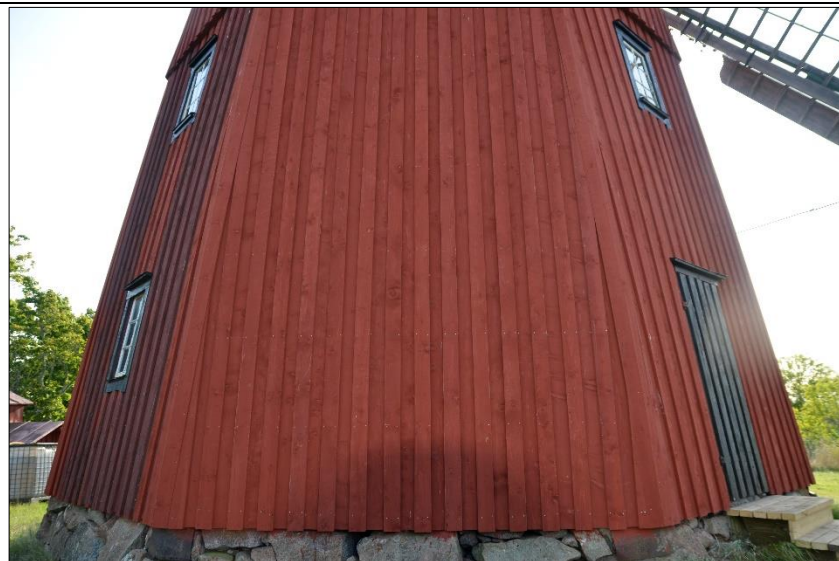
Ny lockpanel på fasaderna mot norr och väster. Foto: AP, 2020-09-17

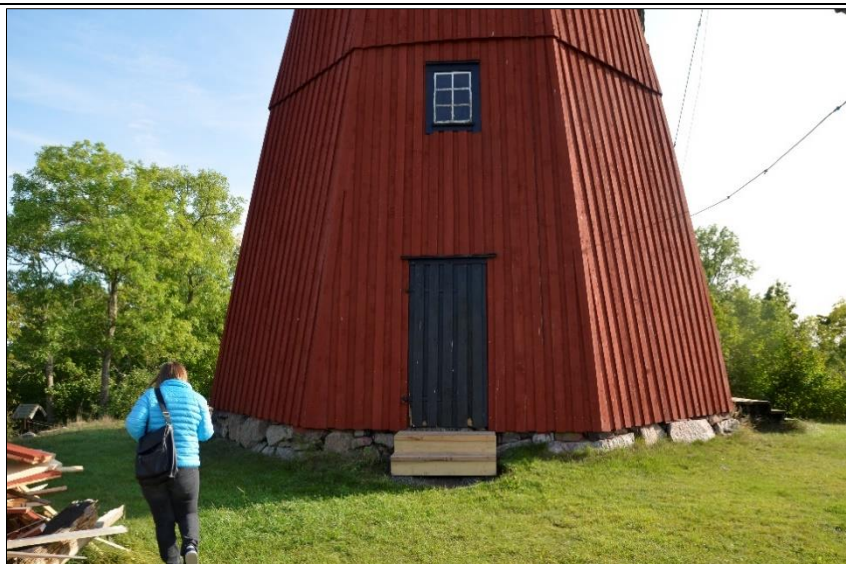
Slutbesiktning av utförda åtgärder, fasaden mot väster. Foto: 2020-09-17

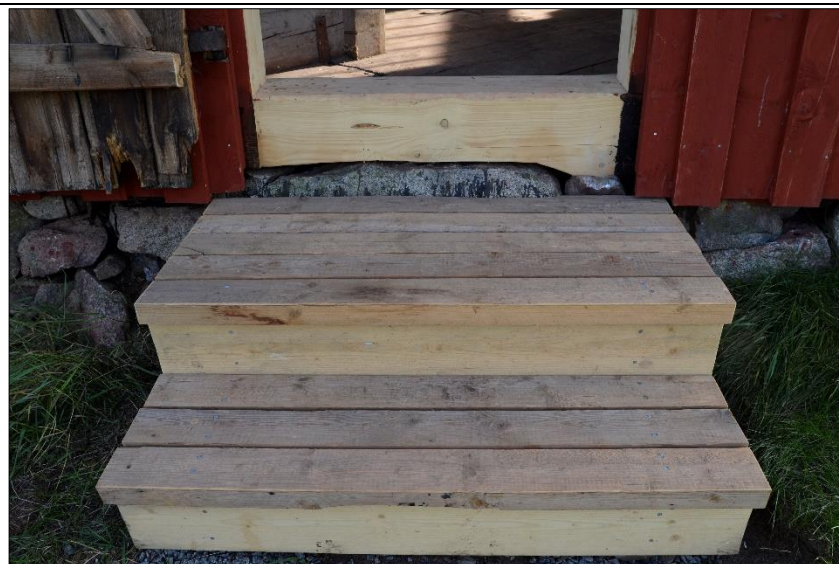
Ny yttertrappa, tröskel och dörrkarm, dörr mot väster. Foto: AP, 2020-09-17

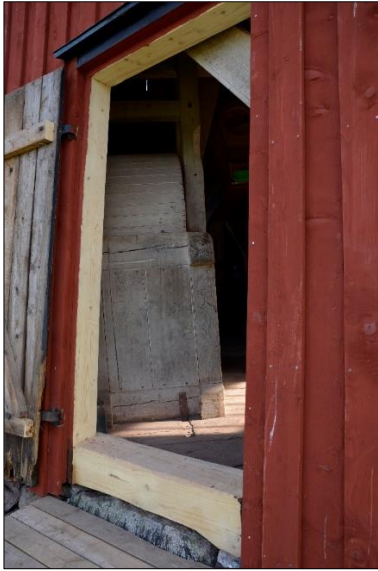
Ny yttertrappa, träskele och dörrkarm, dörr mot väster. Foto: AP, 2020-09-17

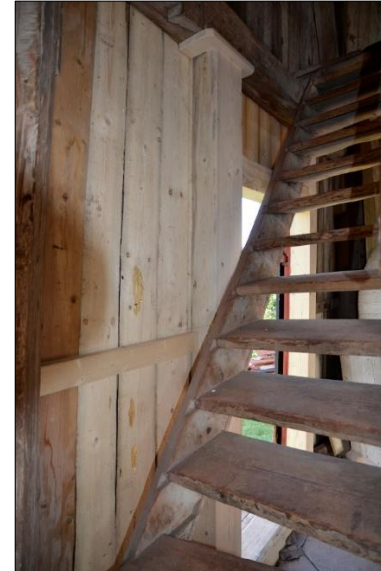
Nya panelbrädor intill dörr mot väster. Foto: AP, 2020-09-17

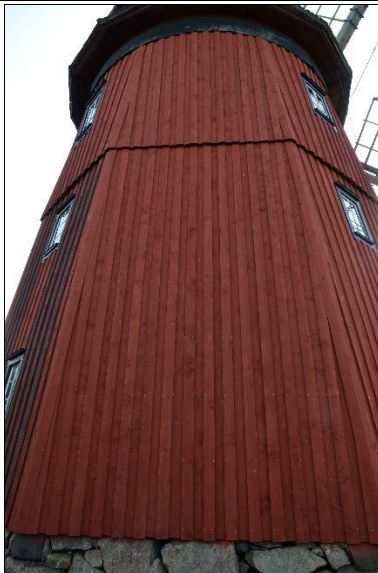
Nya panelbrädor på fasad mot väster. Foto: AP, 2020-09-17

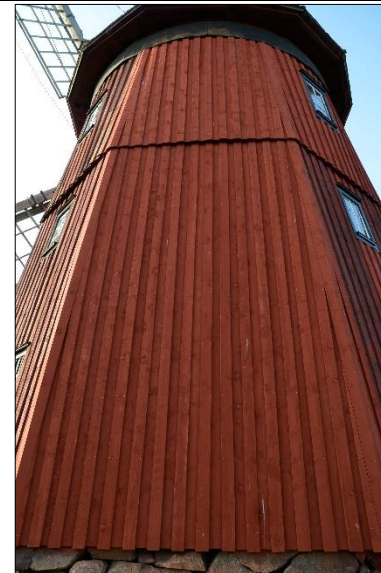
Nya lockpanel på fasad mot norr. Foto: AP, 2020-09-17

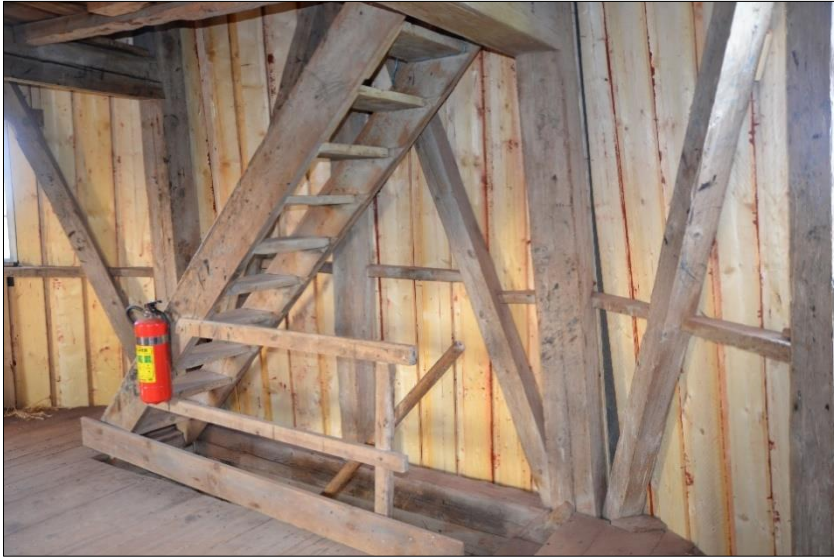
Nya panelbrädor. Foto: AP, 2020-09-17

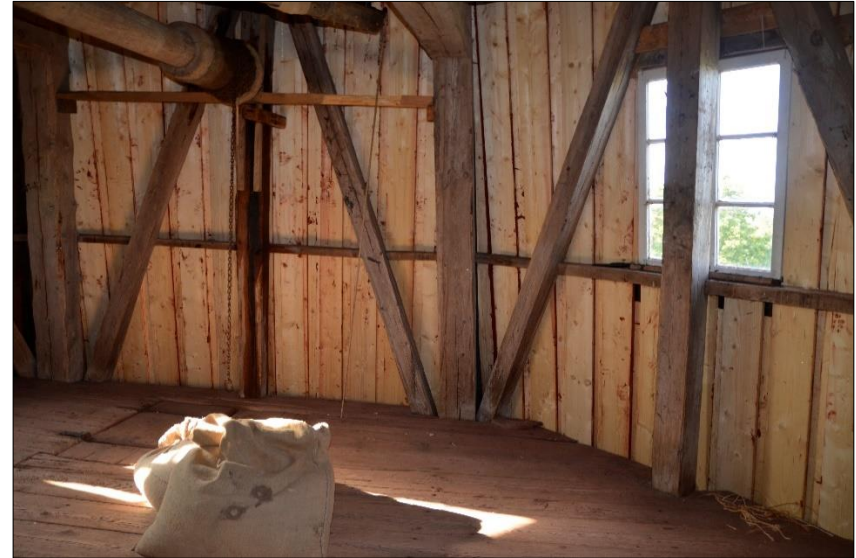
Nya panelbrädor. Foto: AP, 2020-09-17
