Tingshuset i Bötterum

Antikvarisk medverkan vid renovering
av taket på den sydöstra takkupan

Bötterum 8:1, Långemåla socken, Högsby kommun, Kalmar län, Småland

Byggnadsantikvarisk rapport augusti 2020

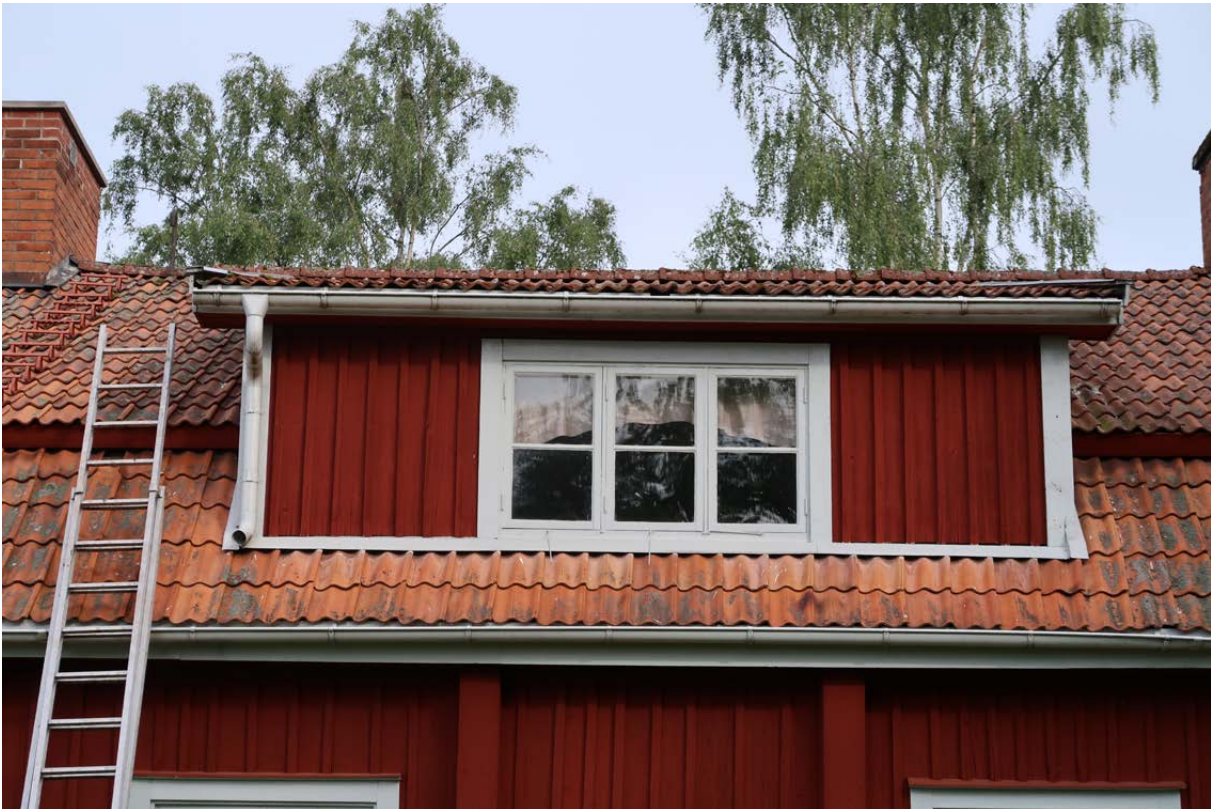
Sydöstra takkupan sedd från marken före åtgärd.

Den sydöstra takkupan tillkom vid 1900-talets mitt och har ett relativt flackt tak som täcktes av tvåkupiga lertegelpannor. Under lertegelpannorna låg ett sticketak som fungerade som undertak. De senaste åren hade läckage upptäckts på insidan av takkupan vilket skvallrade om att taket inte längre höll tätt.

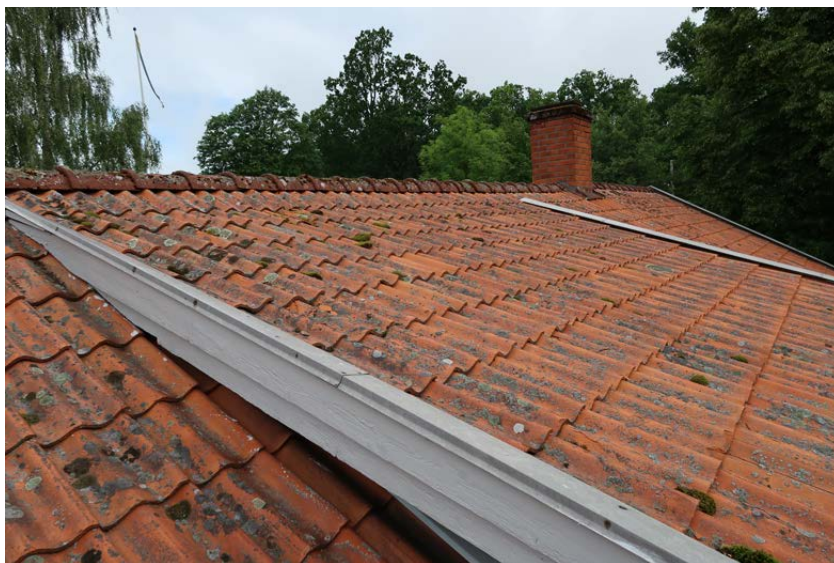
Övre delen av sydöstra takkupans tak före åtgärd.

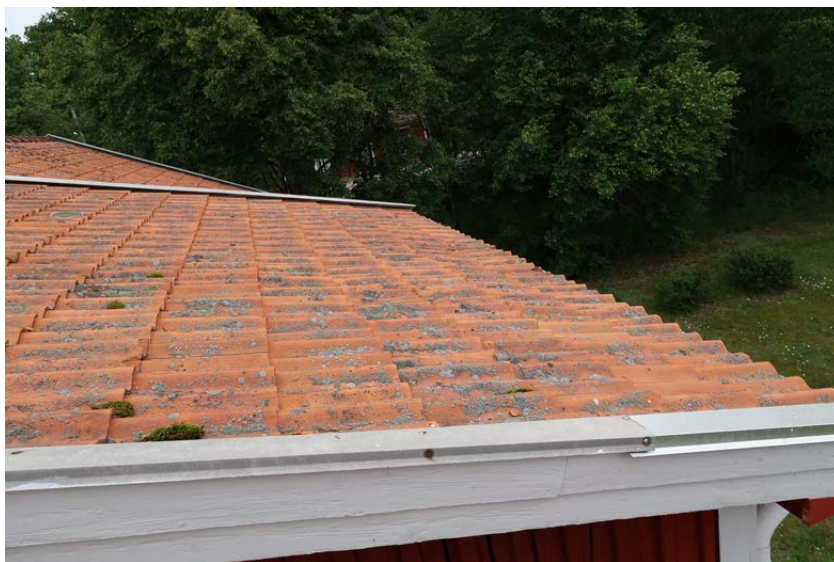
Nedre delen av sydöstra takkupans tak före åtgärd.

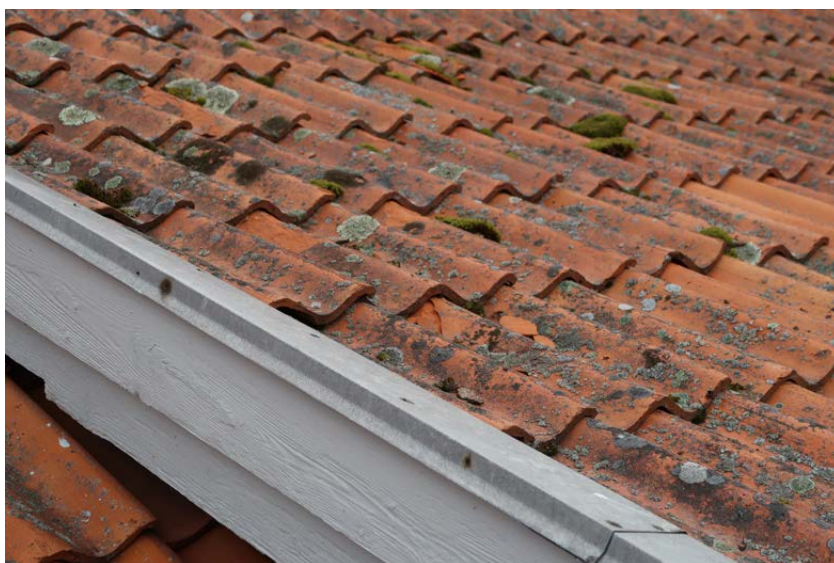
Detaljbild på de tvåkupiga lertegelpannorna på det sydöstra takfallet före åtgärd. Majoriteten av pannorna var spruckna och i dåligt skick.

I beslutet från länsstyrelsen var ett av villkoren att så många av de äldre lertegelpannorna skulle sparas och läggas tillbaka på takkupan. Det visade sig dock att lertegelpannorna var i väldigt dåligt skick, så endast cirka 80 st pannor kunde sparas av de drygt 300 st som låg på takkupan. Samtidigt uppdagades att flera av lertegelpannorna på resterande delar av tingshusets sydöstra takfall också var spruckna. Antikvarisk medverkan, tillsammans med beställaren och hantverkaren, tog därför ett beslut om att använda de hela pannorna från takkupan till att komplettera de trasiga pannorna på resten av det sydöstra takfallet på tingshuset istället och därmed lägga helt nya lertegelpannor på takkupan. Eftersom takkupans takfall inte syns från marken så är de nya pannorna inte iögonfallande och de lertegelpannor på resterande delar av takfallet som byttes mot takkupans gamla lertegelpannor syns inte alls. Hade det lagts nya lertegelpannor där istället så hade det blivit ”ljusa fläckar” där en ny lertegelpanna lagts.

De befintliga lertegelpannorna plockades ner. De lertegelpannor som var hela sparades medan de trasiga kasserades. Totalt kunde dock endast ca 80 stycken lertegelpannor av totalt drygt 300 stycken sparas. 50 stycken av dessa lertegelpannor användes till att komplettera resterande delar av tingshusets sydöstra takfall, då det visade sig att flera av lertegelpannorna där var spruckna. Se mer under *Kommentarer*.

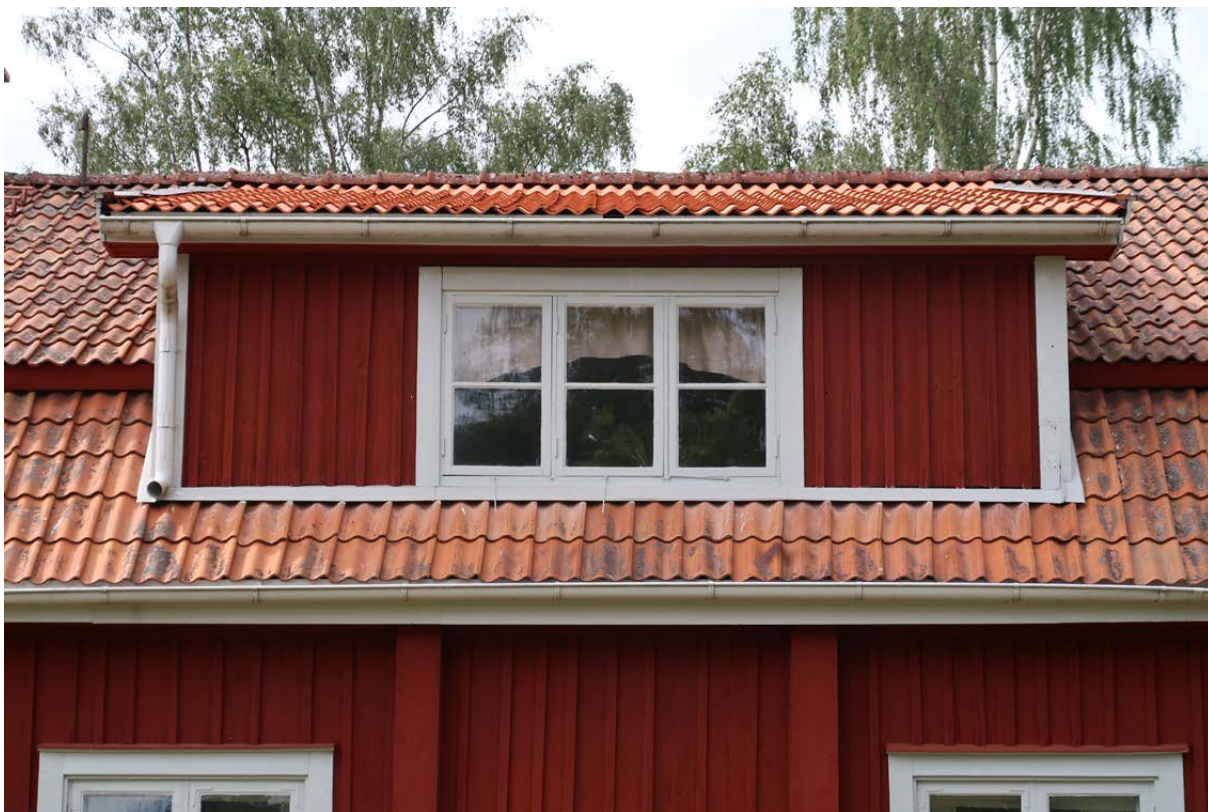
Sydöstra takkupan sedd från marken efter åtgärd.

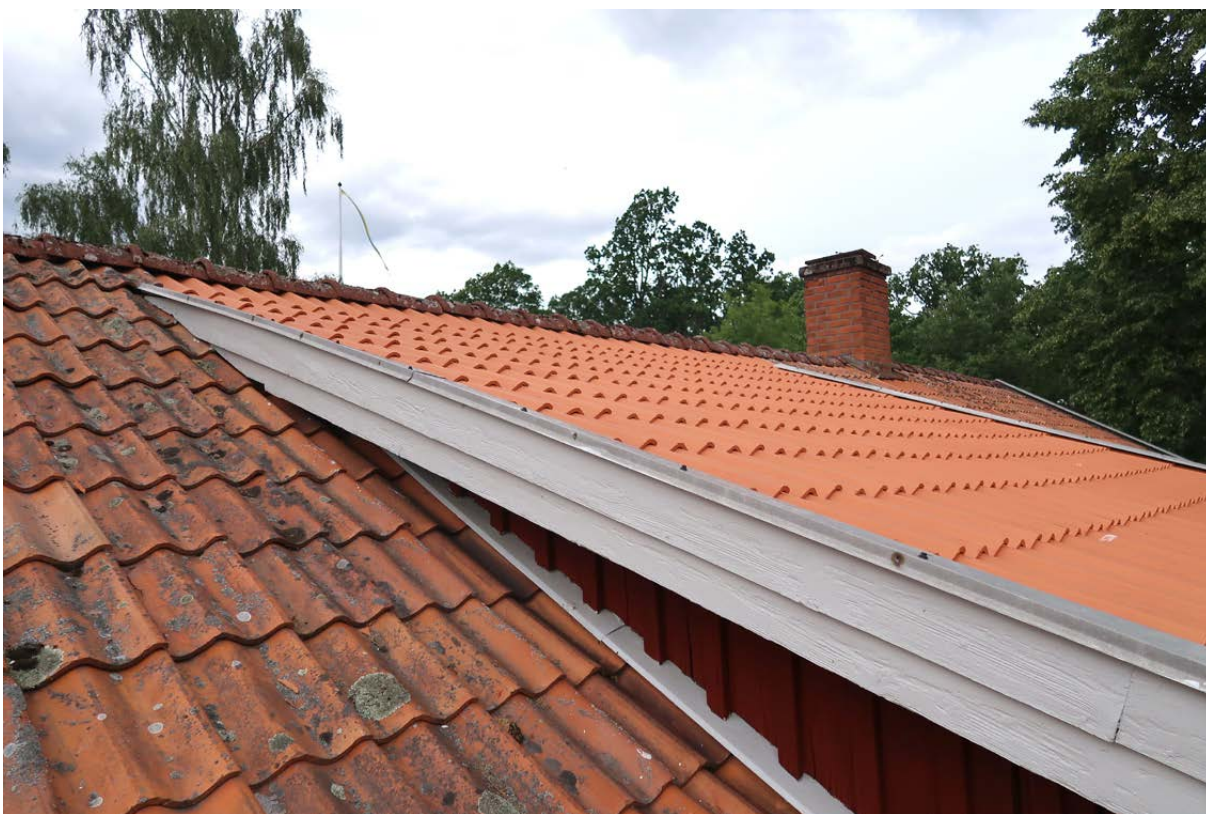
Övre delen av sydöstra takkupans tak efter åtgärd.

Ovanpå stickorna lades en diffusionsöppen duk, Vittinge Original Underlagstak. Duken ska fungera som extra skydd mot läckage då taket har något för flack lutning för att det underliggande sticketaket ska klara av att ta hand om det vatten som tränger in under pannorna. Ovanpå duken monterades ny strö- och bärläkt och ovanpå detta nya tvåkupiga lertegelpannor från Vittinge.

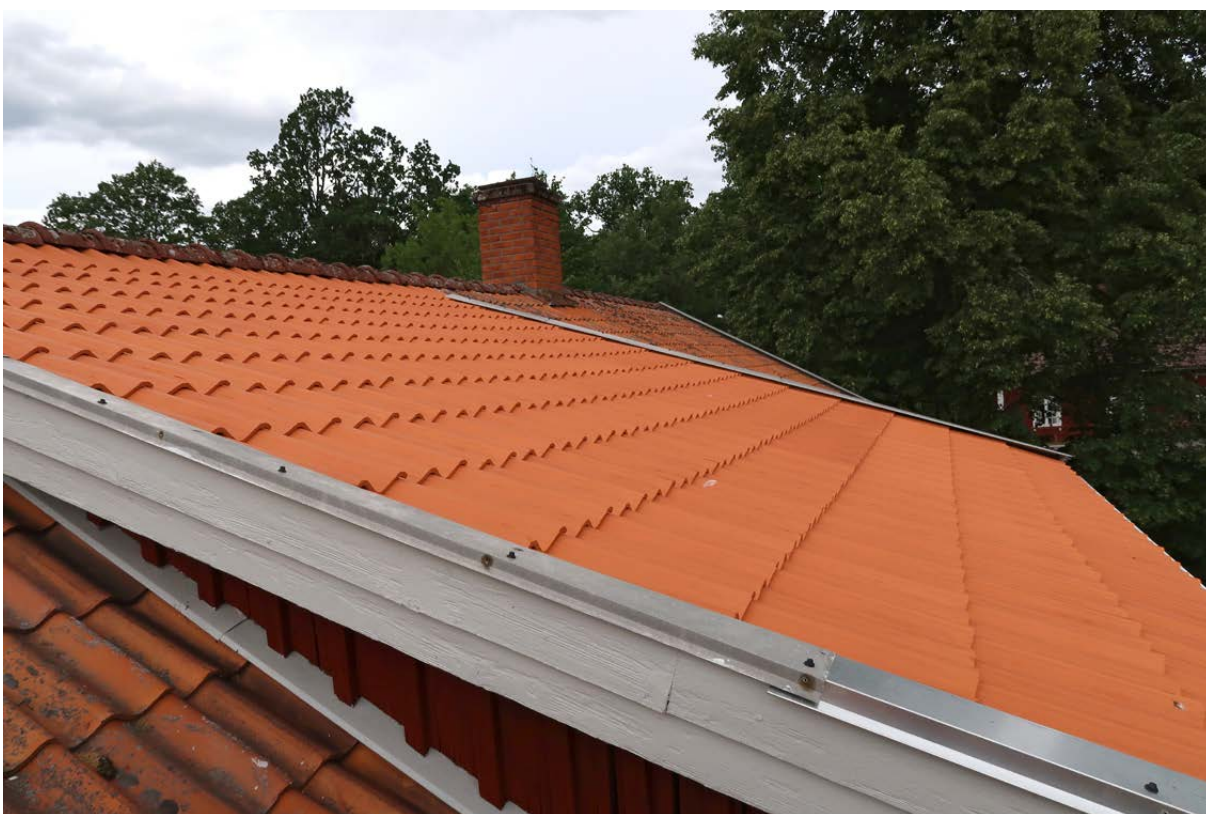
Nedre delen av sydöstra takkupans tak efter åtgärd.
