# Björnön

## Malexander socken, Boxholms kommun

ANTIKVARISKT ÅTGÄRDSPROGRAM

MARIE HAGSTEN BYGGNADSVÅRD 2023

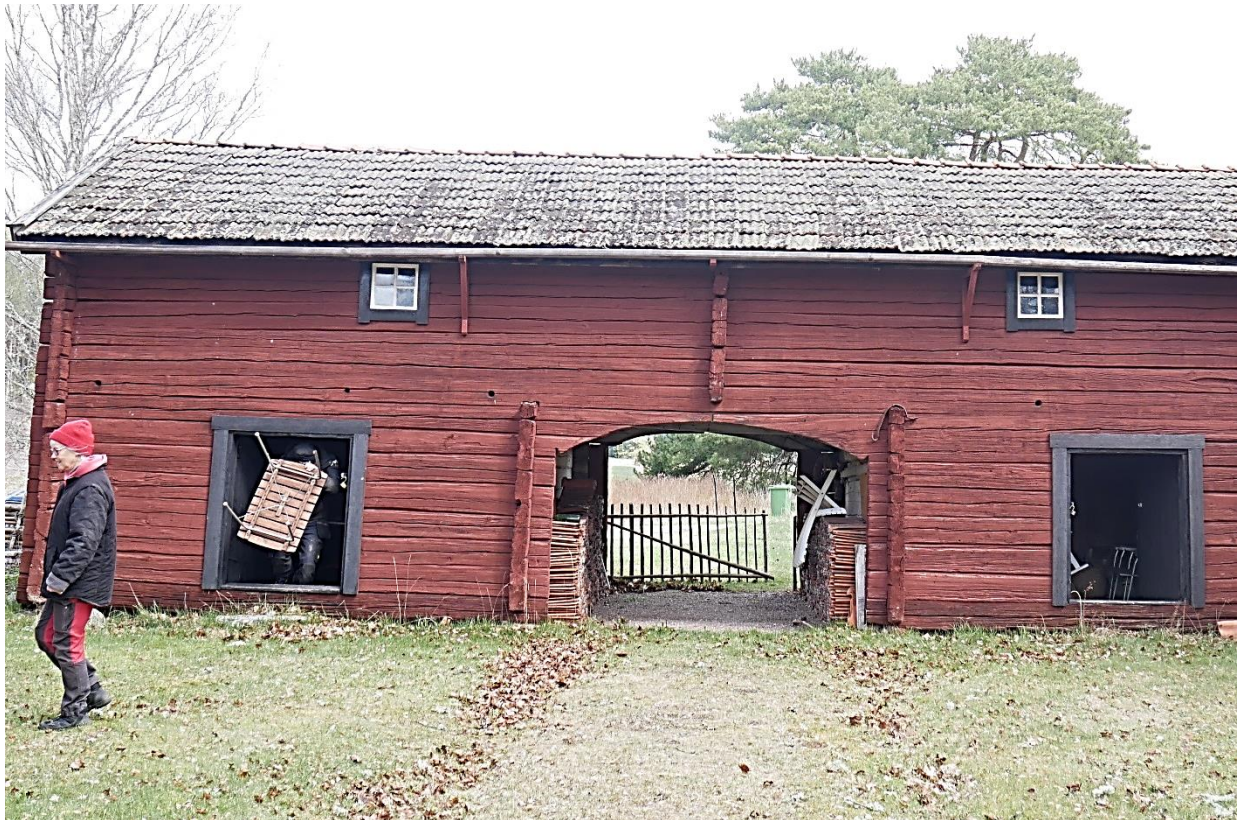
Hembygdsföreningen har själva lagt om norra takfallet och då lagtnockpannor övernocken. Nu är även södra takfallet i behov av omläggning. Teglet är trekupigt och ligger på ett underlag av brädor med en täckning av takstickor. Vissa pannor är spruckna och har kanat ner från sitt läge vilket tyder på att läkten har skador. Invändigt har bräddäckningen rötskador och man kan se himlen på flera ställen vilket tyder på att även stickorna är utarmade.

*Portlidret där södra takfallet är i behov av omläggning. Hänggrännen är utförd av en urholkad stock och går utanför byggnaden vilket minskar risk för skvätt på timret.*

- Nerplockning av tegel, sortering där hela pannor återanvänds efter borstning. Det finns trekupigt lertegel som kan användas vid omläggningen.
- Översyn av undertak. Upplagning av rötskadat virke.
- Kroppås: Upplagning av åsen och att upplaget är helt.
- Komplettering av stickor där stickorna saknas vid springor och där de är utarmade.

- Ny strö - bärläkt spikas. Läkten ska vara av god kvalitet.
- Byggnaden förses med nyanockbrädor av tätvuxet furuvirke som råder över tegelpannorna. Nocken målas med roslagsmahogny.

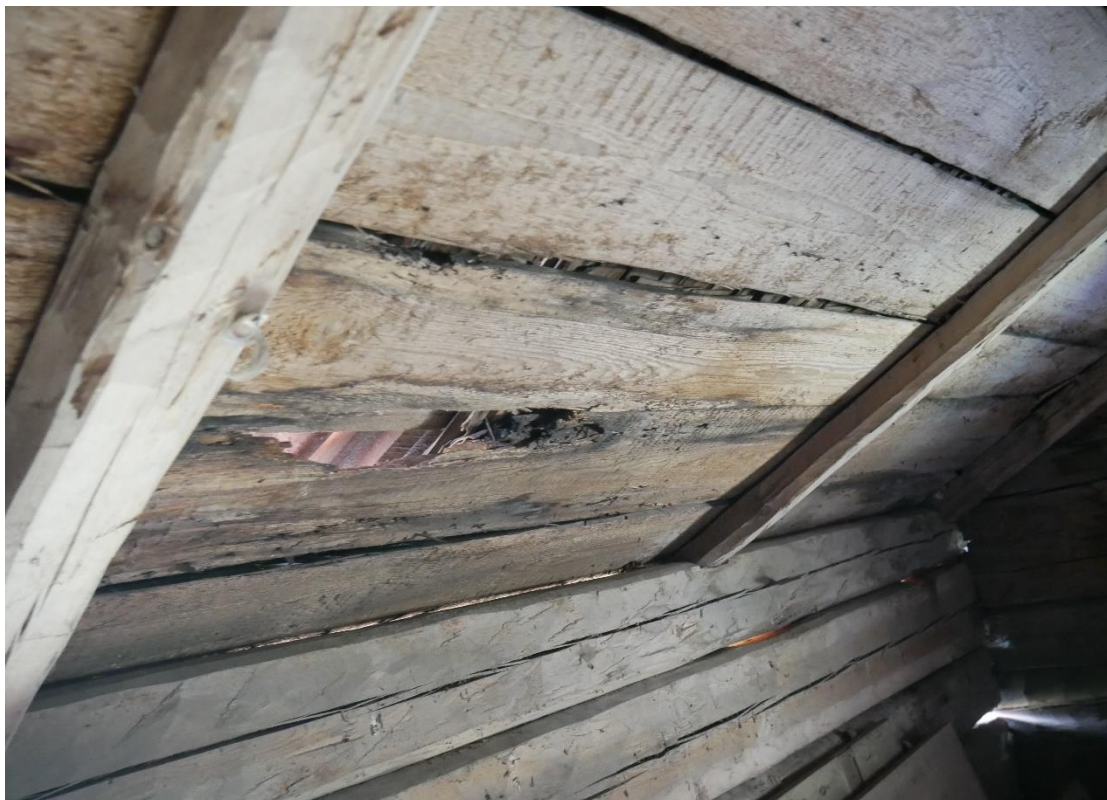
*Portlidret. Brädor i södra takfallet har rötskador. Även takstickorna är bort på vissa ställen*

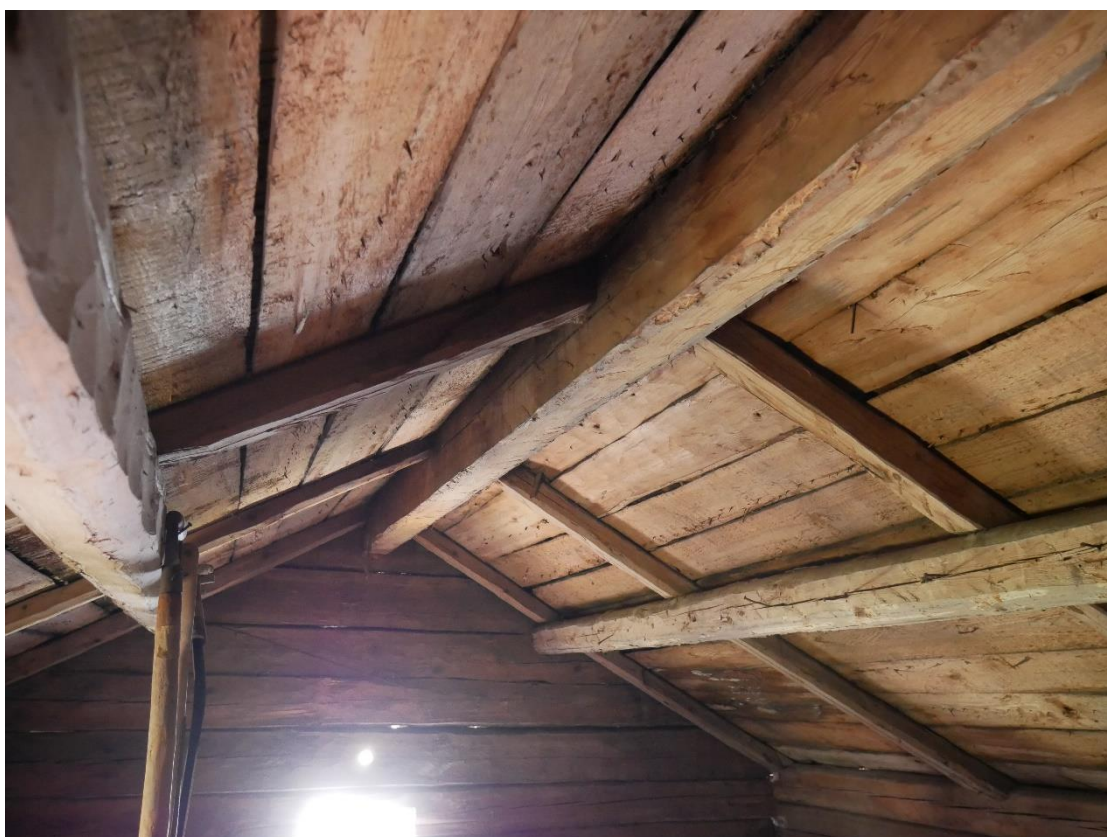
*Portlidret med åstaket. Längst ner till höger syns en rötskada i undertaket.*

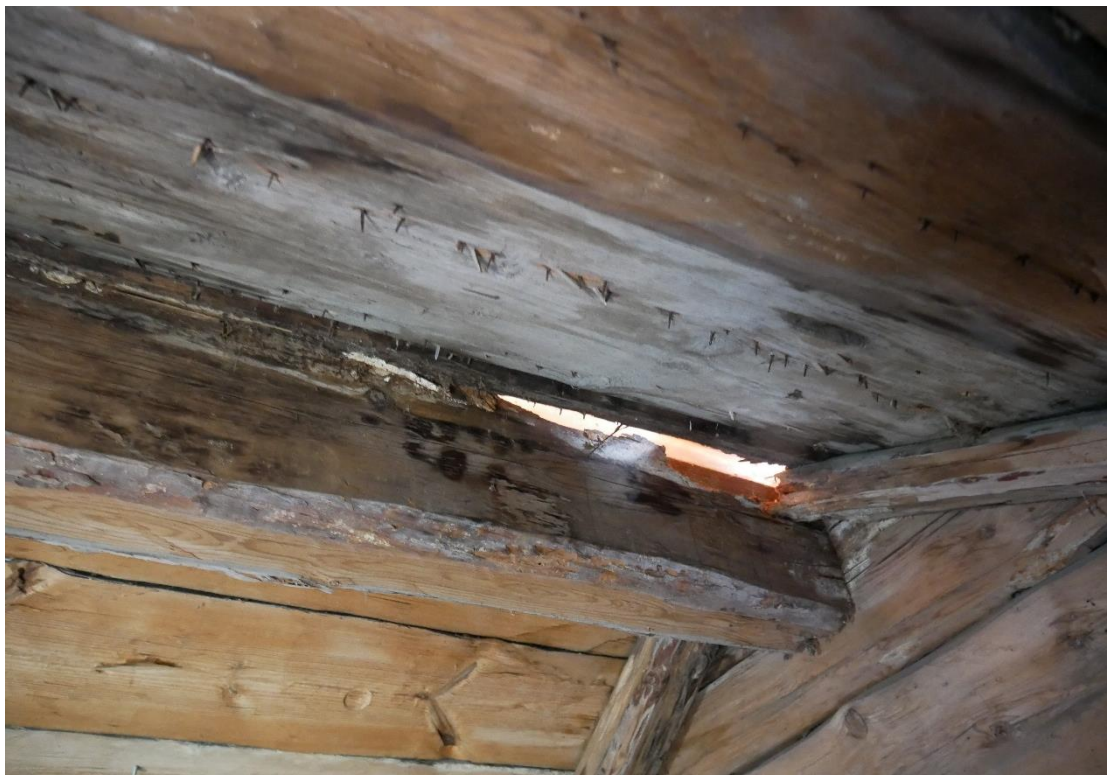
Även kroppåsen har rötskador efter långvarigt inträngande vatten.

*Portlidret. Åsen har rötskador på ovansidan och virke i dess anslutning är också rötskadat.*

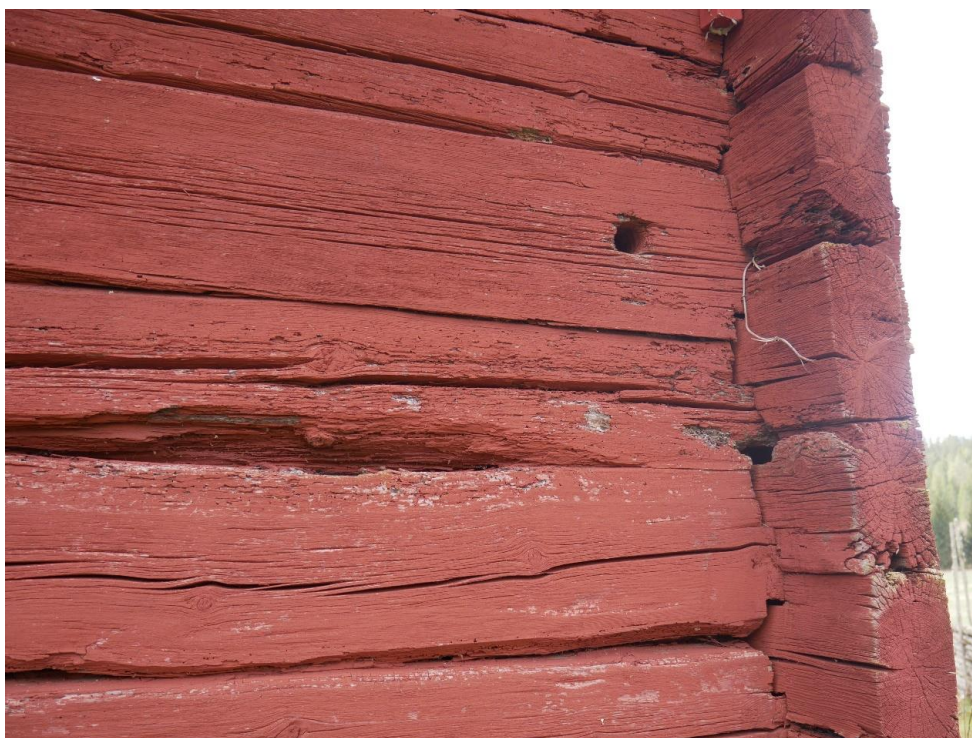
Knutarna har på flera ställen rötskador.

*Portlidrets norra sida. Rötskador i timmer som bildar fickor. Knutar med mindre skador.*

- Upplagning av rötskadade knutar på norra sidan och större rötskador i form av fickor i timret.
- Knutar på båda sidor om portlidret på norra sidan kläs in med brädor som målas med röd slamfärg.

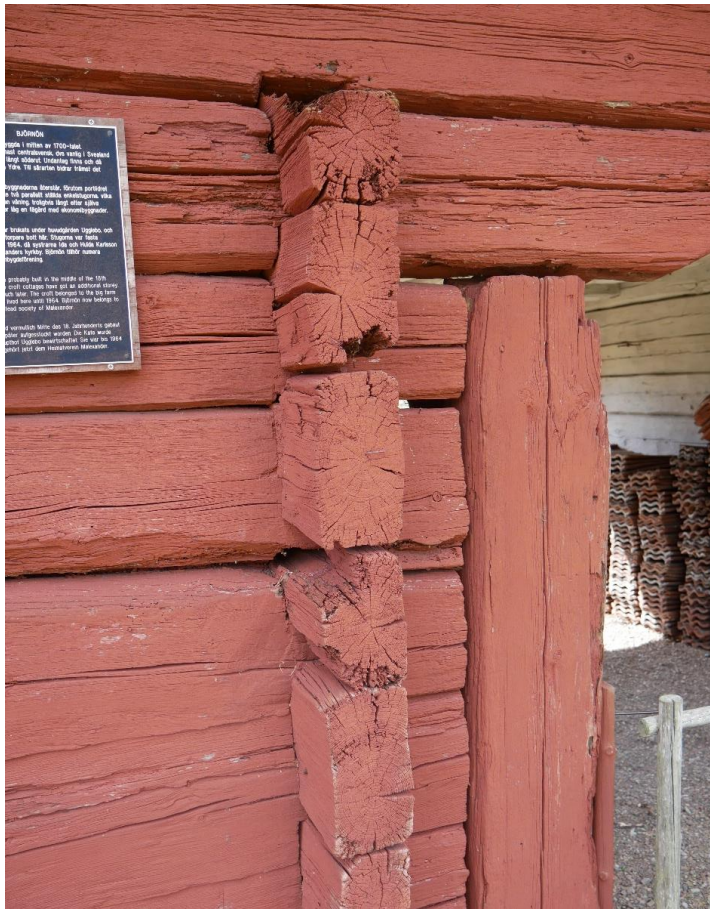
*Portlidret med rötskador på knutar.*

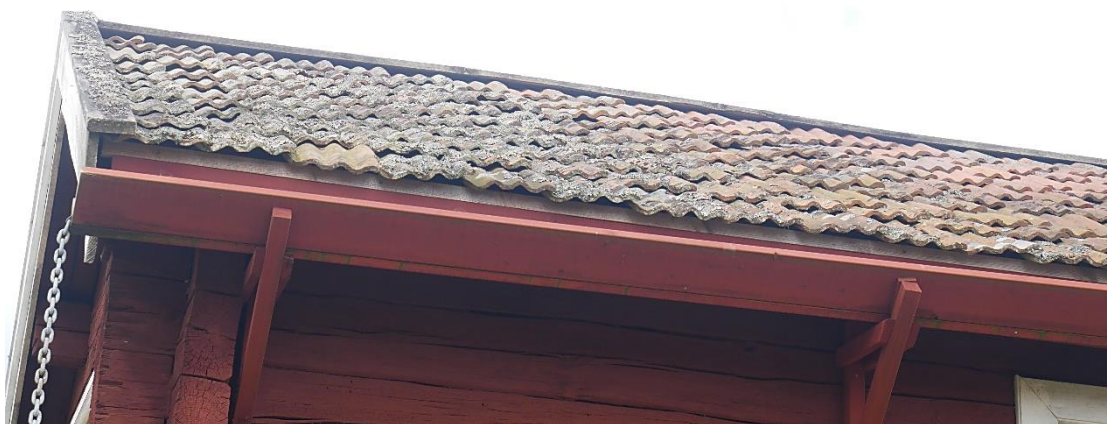
Taket är i behov av omläggning. Pannorna är flisiga och har förskjutit sig vilket tyder på att läkten kan vara förbrukad. Brädnocken är förbrukad. Även skurlister och vindskivor är spruckna och har rötskador. Invändigt finns spår av rötskador i undertaket. En av taksparrarna på östra takfallet är rötskadad.

*Huldastugans östra takfall.*

- Nerplockning av tegel på båda takfallen, sortering där hela pannor återanvänds efter borstning. Det finns trekupigt lertegel som kan användas vid omläggningen.
- Översyn av undertak. Upplagning av rötskadat virke.
- Komplettering av stickor där stickorna saknas vid springor och där de är utarmade.
- Ny strö - bärläkt spikas. Läkten ska vara av god kvalitet.
- Byggnaden förses med nyanockbrädor och skurlister av tätvuxet furuvirke som råder över tegelpannorna. Nocken och skurlisterna målas med roslagsmahogny.
- Hängrännan på framsidan skarvas så att den går utanför fasaden med ca 40 cm på var sida om byggnaden.

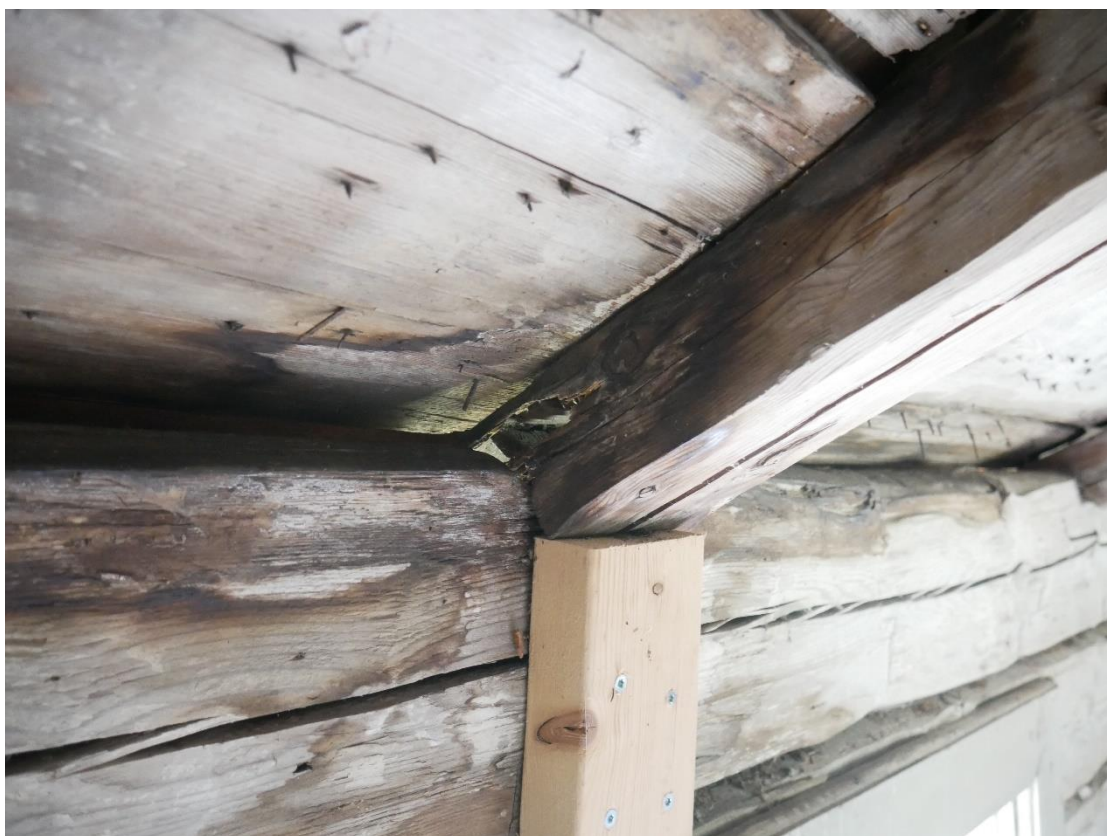
*Rötskadad sparr som har säkrats upp med ett stöd.*

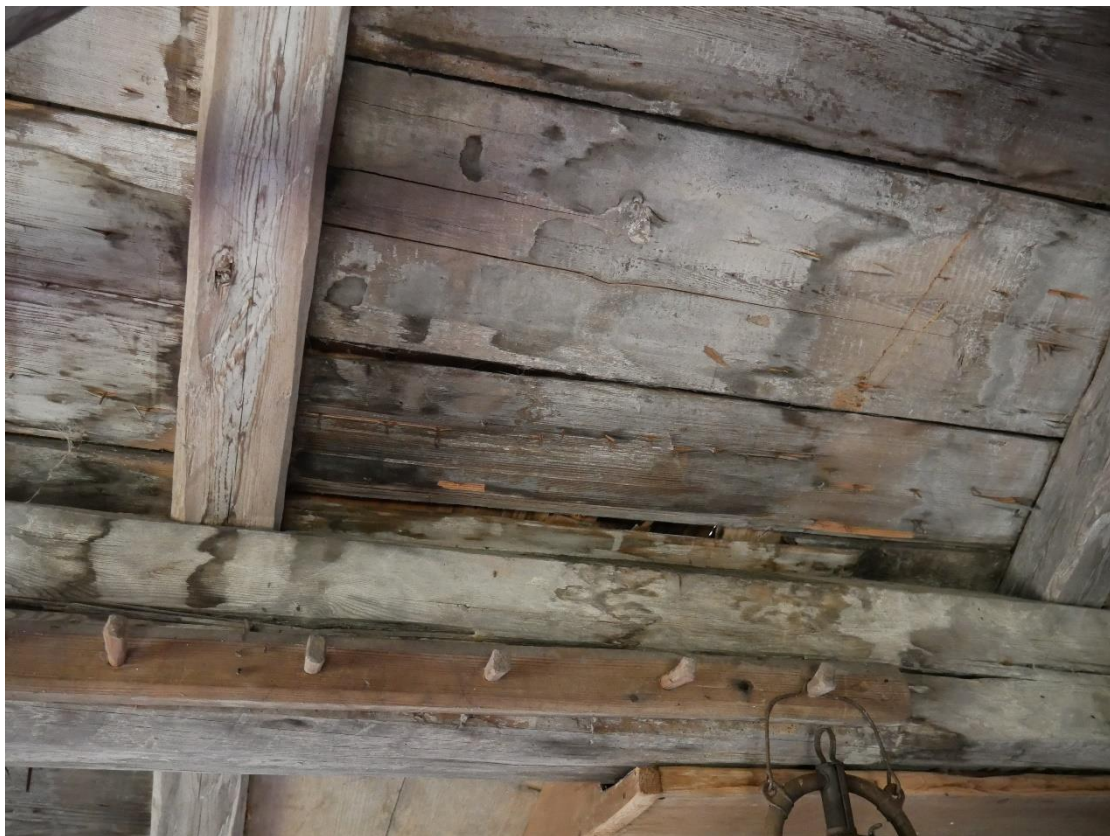
*Läckage som visar att östra takfallet inte är tätt.*

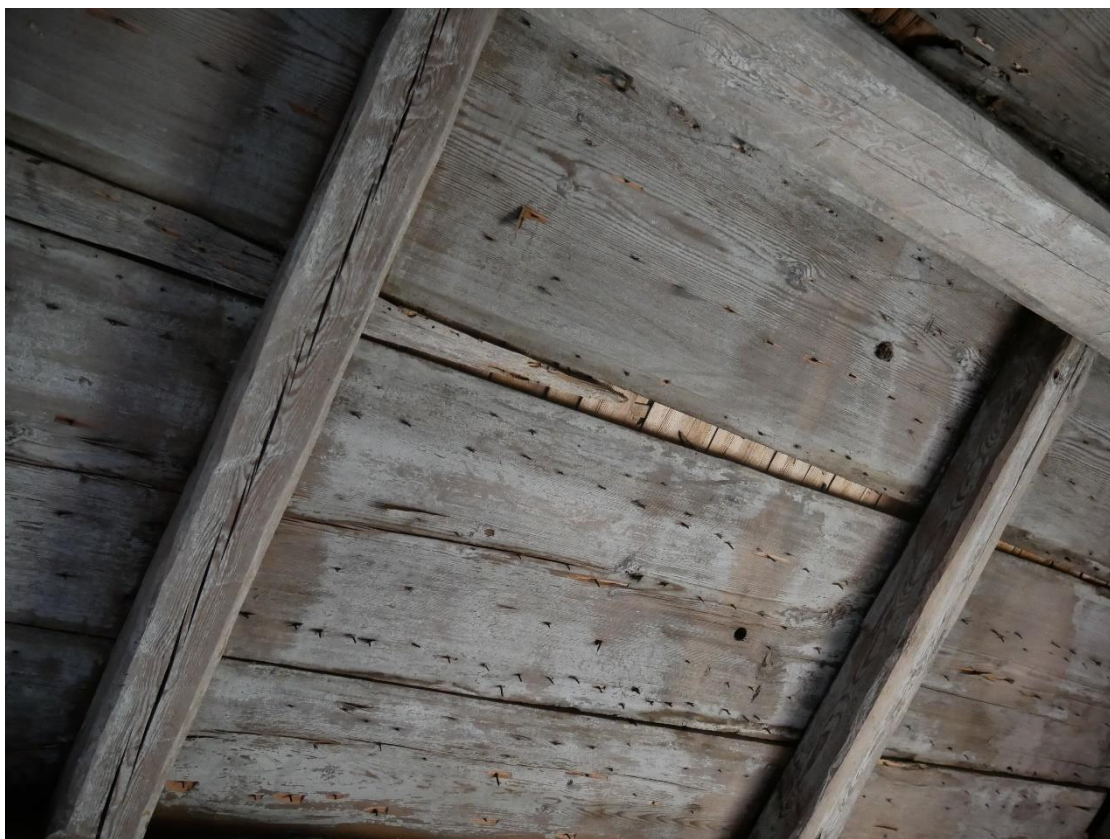
*På flera ställen finns springor och öppningar där stickeläggnen är synlig.*

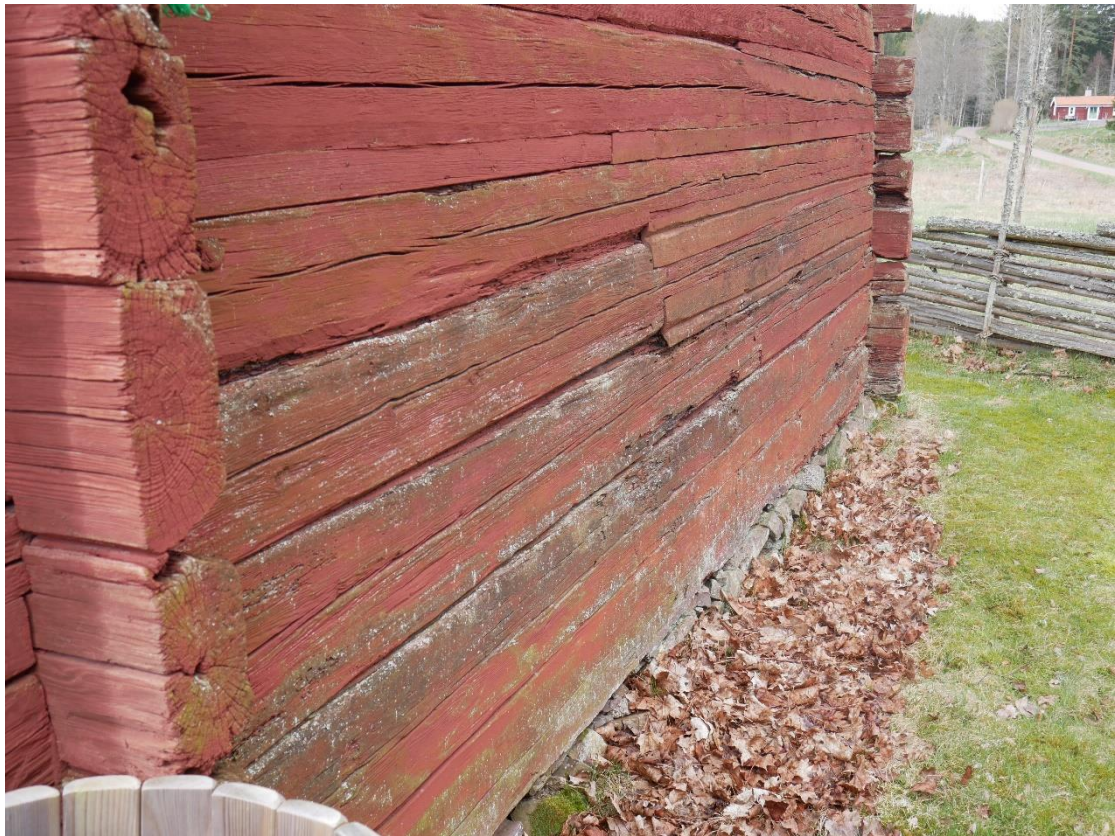
På norra gaveln finns flera äldre timmerlagningar men även nya rötskador skador som bildar fickor i timret där vatten blir stående. Sannolikt kan denna vägg tidigare ha varit inklädd med panel.

*Norra gaveln har flera äldre (1970-tal) lagningar samt att det finns nya rötskador i timret.*

- Gräva fram syll och delar av grundstenar på framsidan (östra sidan).
- Rötskadad syll lagas upp på östra sidan vid entrén.
- Rötskador på norra gaveln lusas i och äldre lagningar ses över. Gaveln och knutkedjor panelas in för att skyddas med ny locklistpanel som tillverkas av furu. Panelen ska ha fallande längder.
- Nytt virke målas med röd slamfärg från Stora.

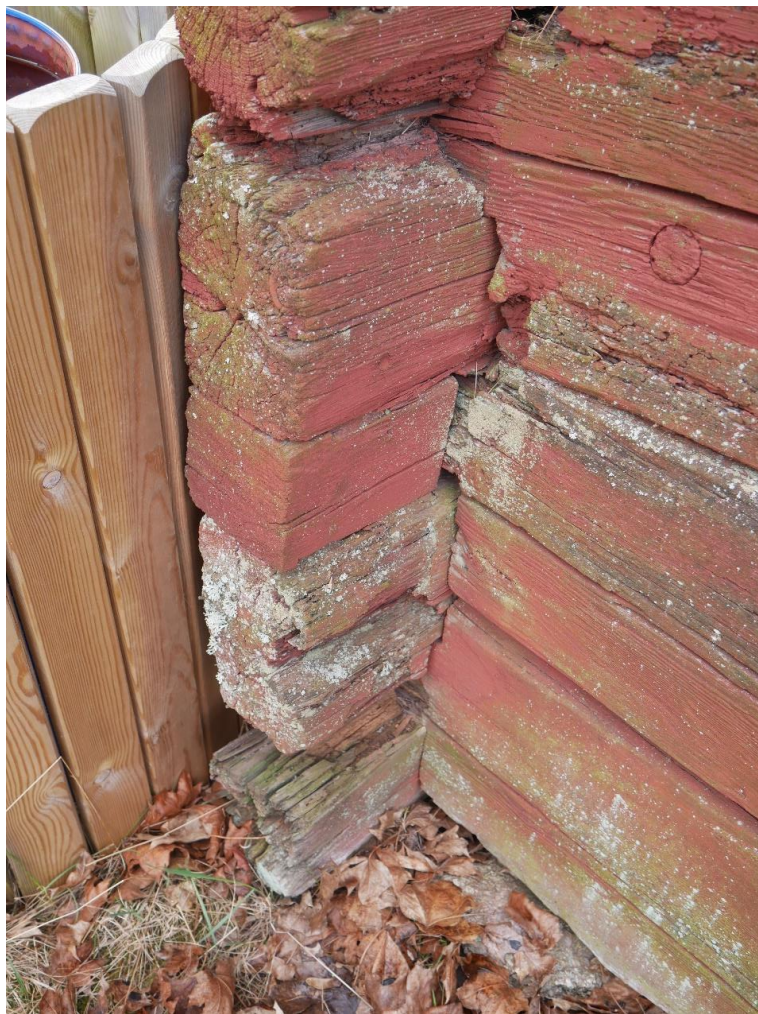
Knutarna på den nordöstra knutkedjan har flera rötskador. Här rinner även vatten från hänggränsan ner i en tunna vilket orsakar skvätt på virket och bidrar till en fuktig miljö bakom tunnan. Även på den nordvästra sidan finns rötskador på knutarna.

*Rötskadade knutskallar i NO knutkedjan.*

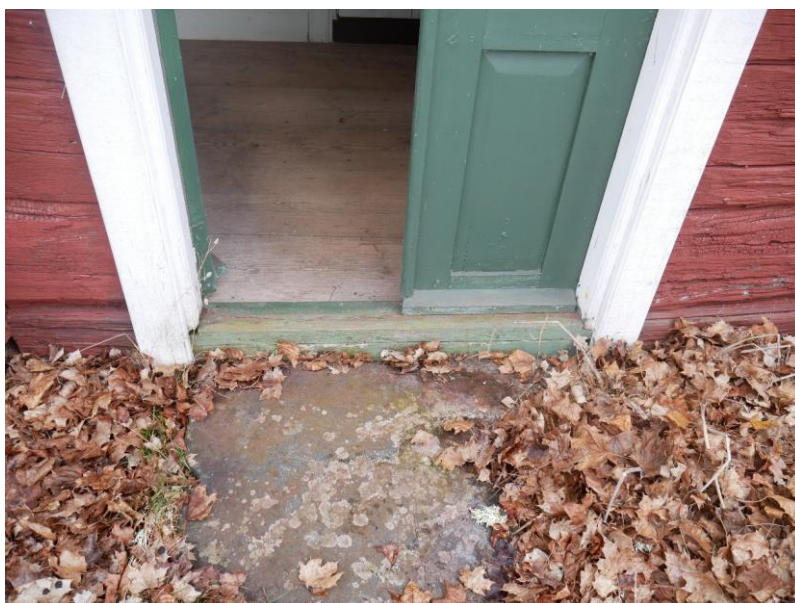
Det finns även rötskador i timret. Vid ingången har delar av syllen sjunkit ner i jorden.

*Med åren har syllstocken vid entrén blivit till stor del täkt av jord när marknivån har höjts.*

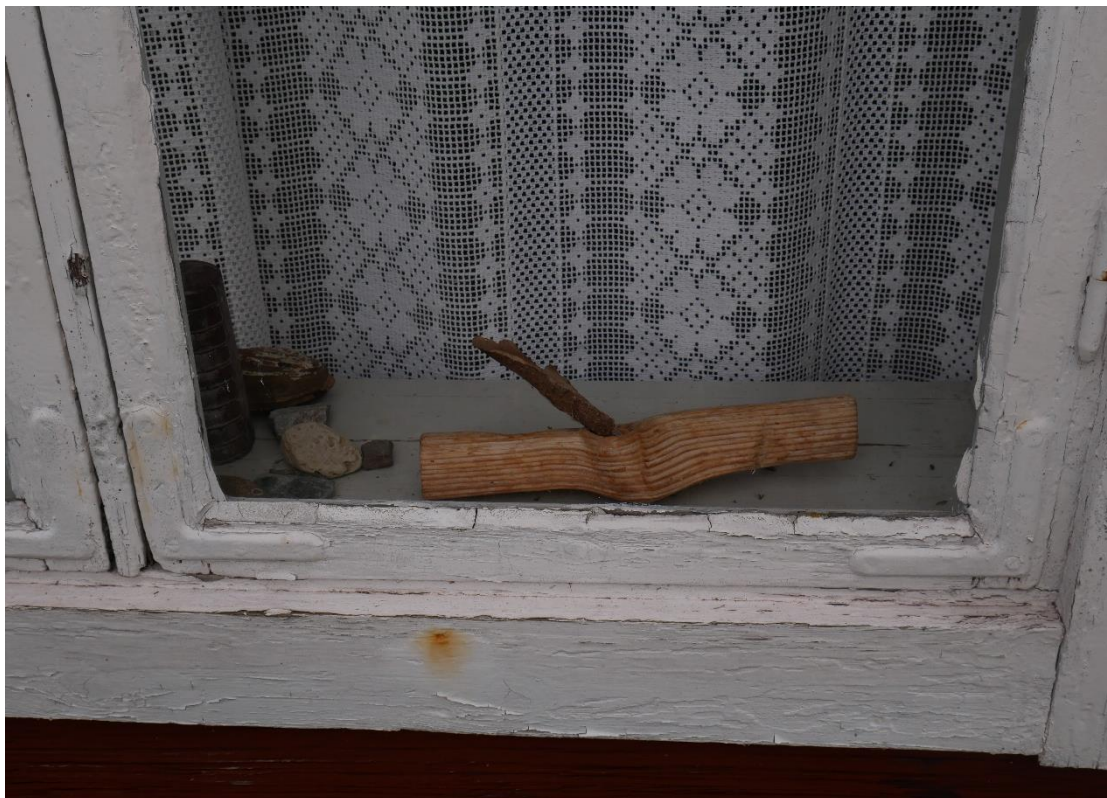
Fönsterbågarna på bottenvåningen har sprucket kitt och flagnad färg. Fönsterbrädor av trä är rötskadade. Ett äldre gerat foder är sprucket och rötskadat.

*Fönsterbågar på bottenvåningen har sprucket kitt och är i behov av skrapning, kittning och målning.*

- Rötskadade och upptorkade fönsterbrädor bytes.
- Fönsterbågar renoveras. Bågarna målas med linoljefärg och kittas med linoljekitt.
- Köksfönstret på västra sidan som har ett äldre gerat foder lagas upp med nytt virke som förses med likvärdig gering. Fodren skrapas och målas med vit linoljefärg.

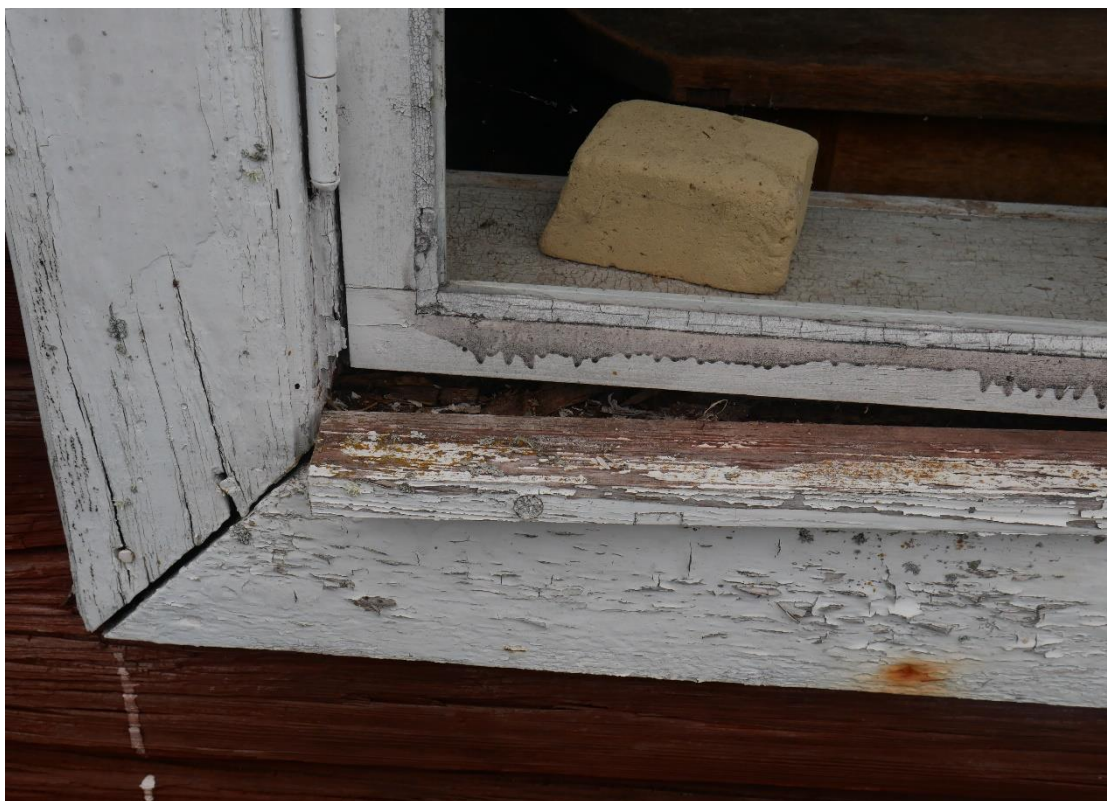
*Fönsterbåge med sprucket kitt. Fönsterbräda för avrinning rötskadad. Foder rötskadat och sprucket.*

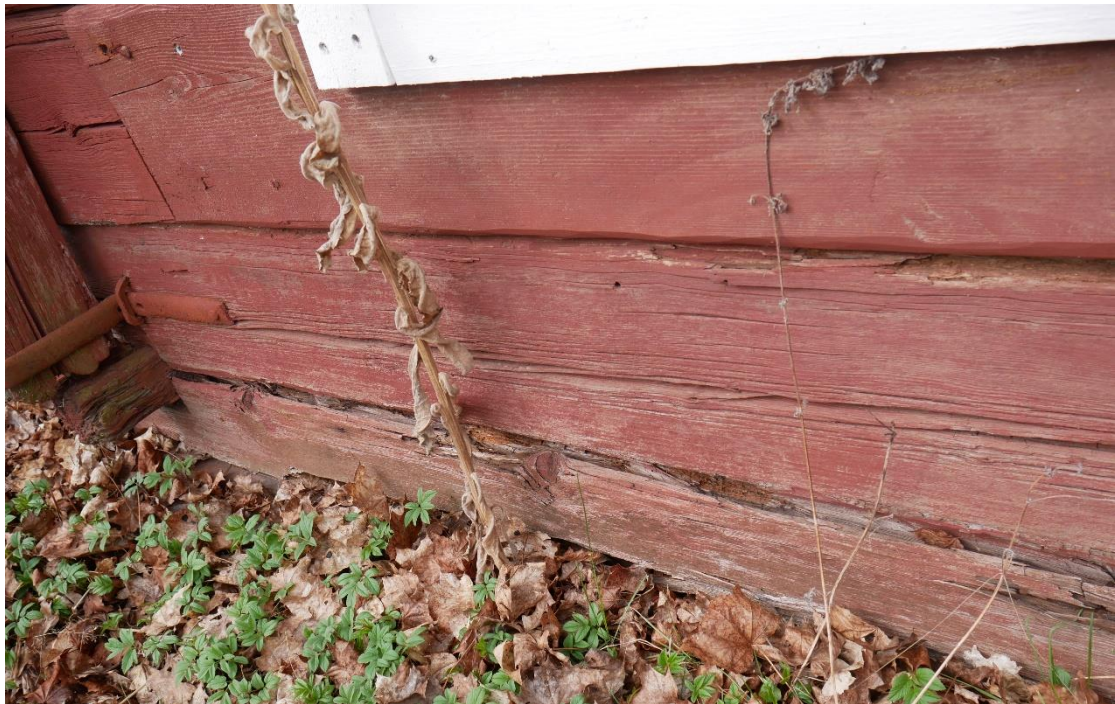
På östra långsidan under köksfönstret finns en rötskada om ca 2–3 m på syllstocken. Sommartid står här en diskbänk vilket bidrar till skador på virket.

*Rötskadad syll under köksfönstret.*

- Gräva fram syll och delar av grundstenar på östra sidan.
- Rötskadad syll lagas upp på östra sidan vid under köksfönstret. Timret skarvas halvt i halvt.
- Väggen kläs in med stående locklistpanel fram till mellanväggens knut.
- Rötskadade knutar i nordöstra knutkedjan lagas upp. Knutarna kläs in med bräddor som målas med röd slamfärg.

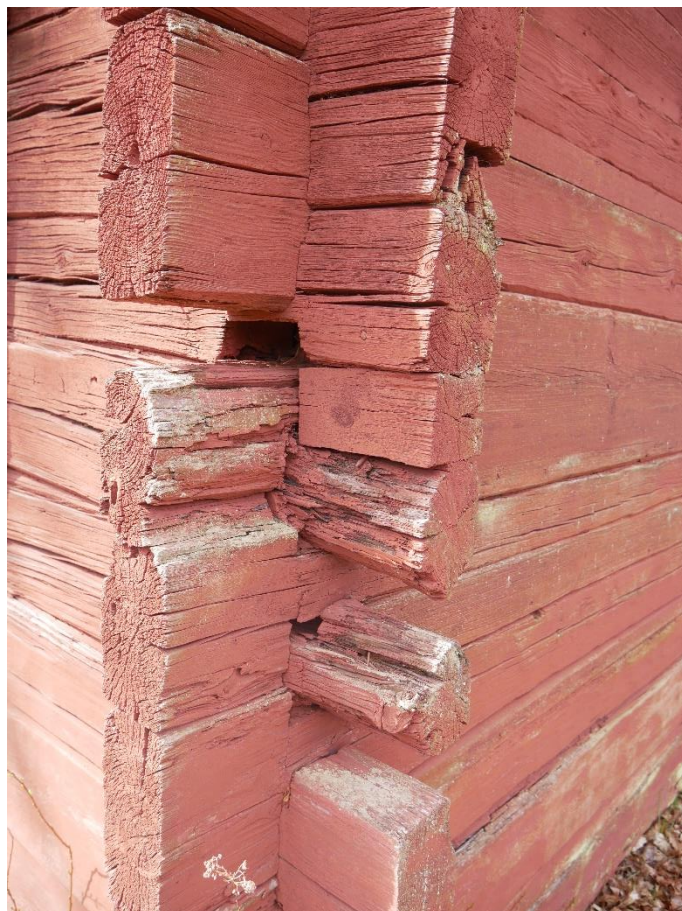
*Knutkedja på Idastugans nordvästra hörn med skadade knutar.*

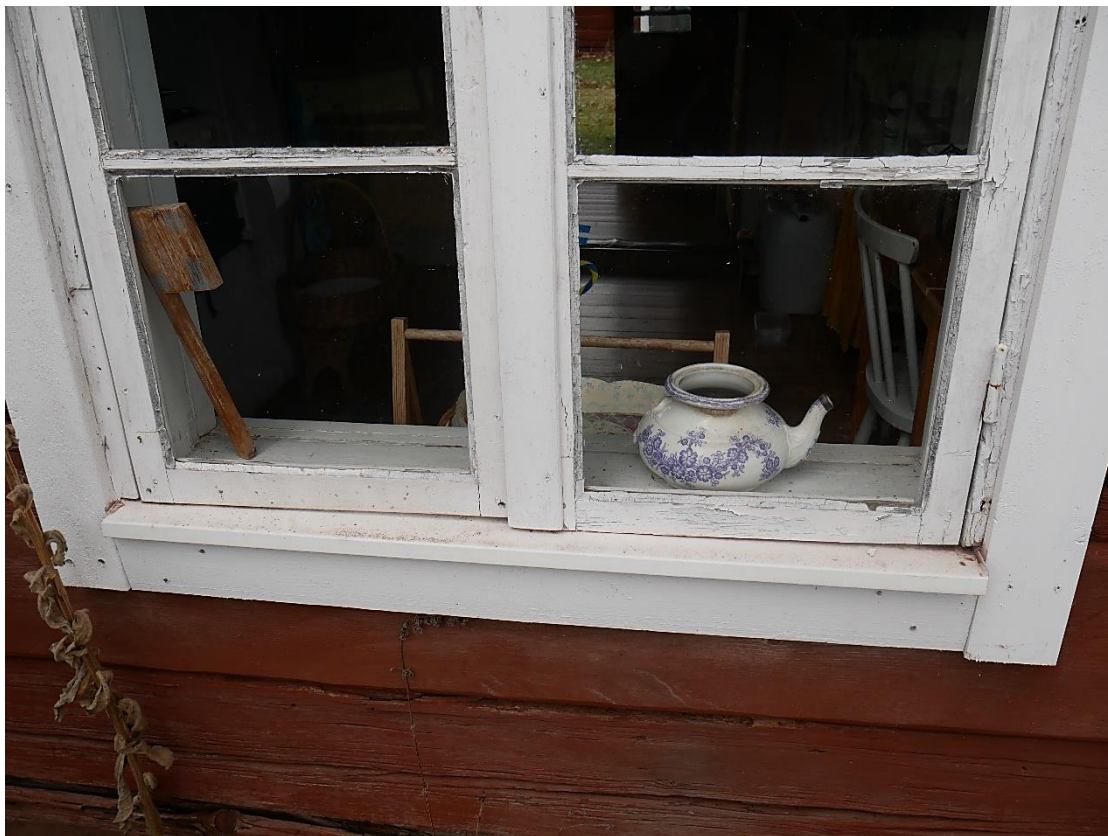
Fönsterbågen i köket har en rötskada i mittposten. Fönsterbågen har sentida foder och är målad med modern färg samt att beslag sitter med stjärnskruv.

*Idastugan. Köksfönstret med moderna foder och en skyddande list för möss!*

Upplagning av köksfönstrets mittpost. Renovering av fönsterbågar och omkittning med linoljekitt samt skrapning och målning med linoljefärg. Byte av sentida foder till gerade foder som målas med vit linoljefärg.

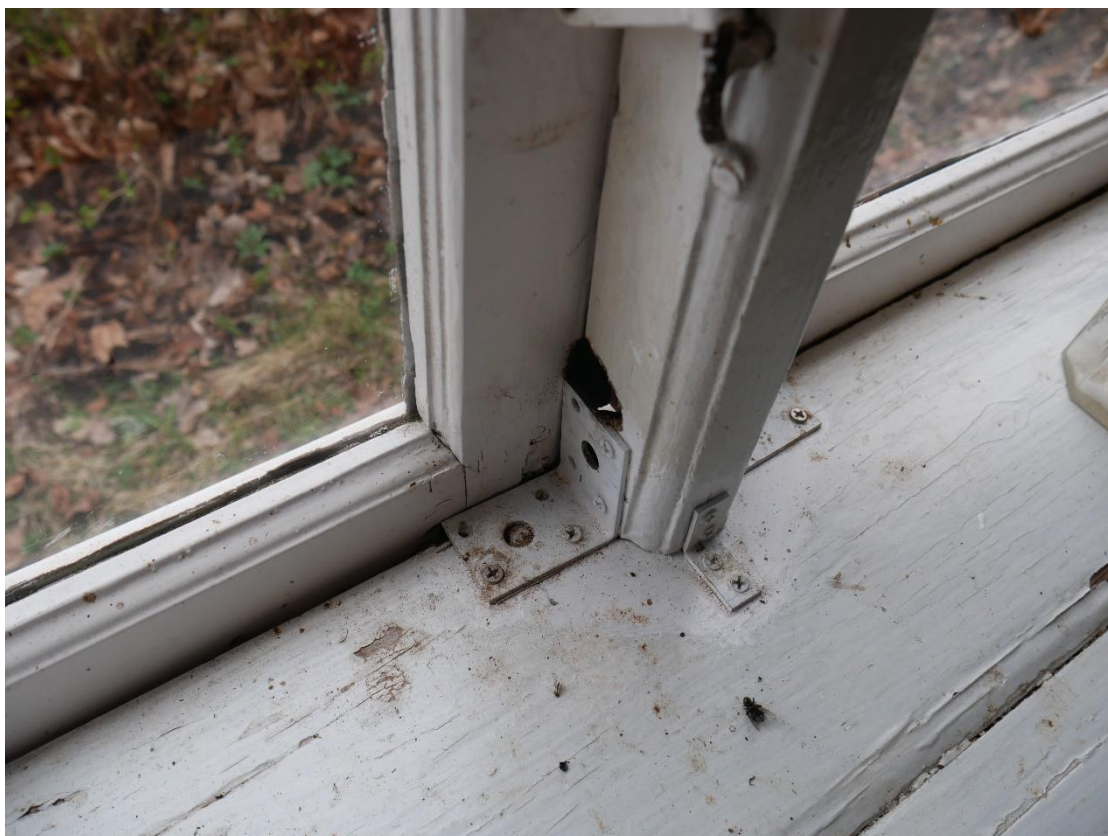
*Fönster i köket. Rötskada i mittposten.*

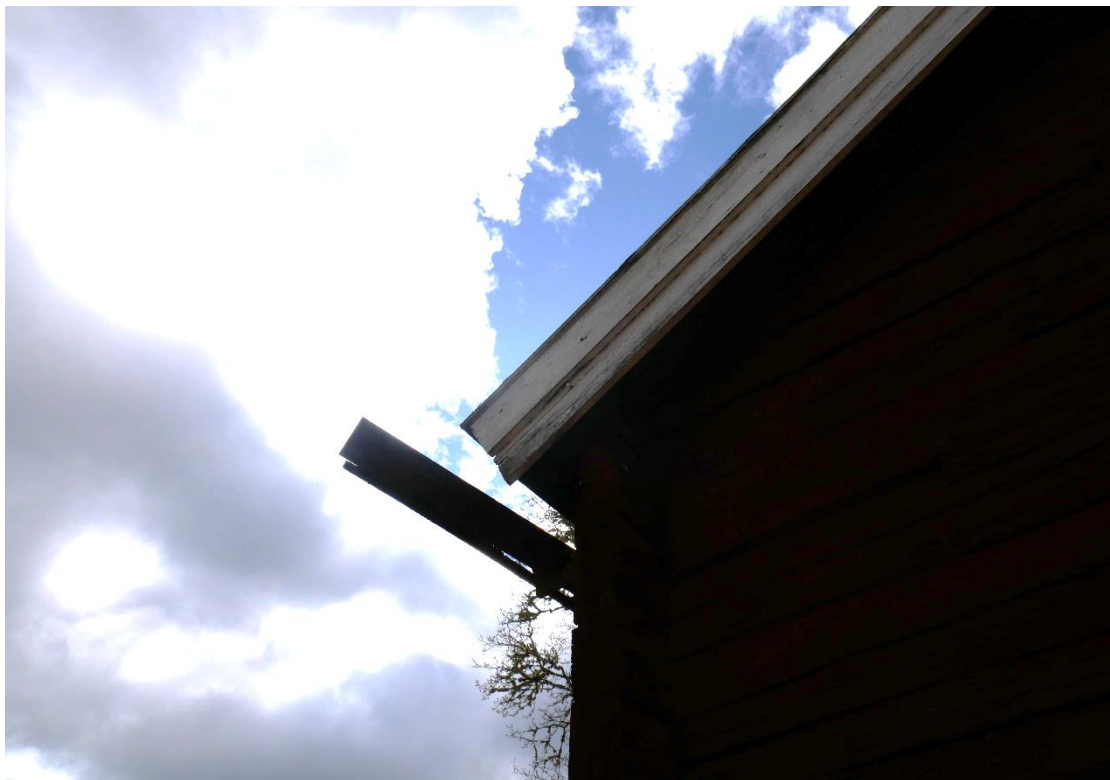
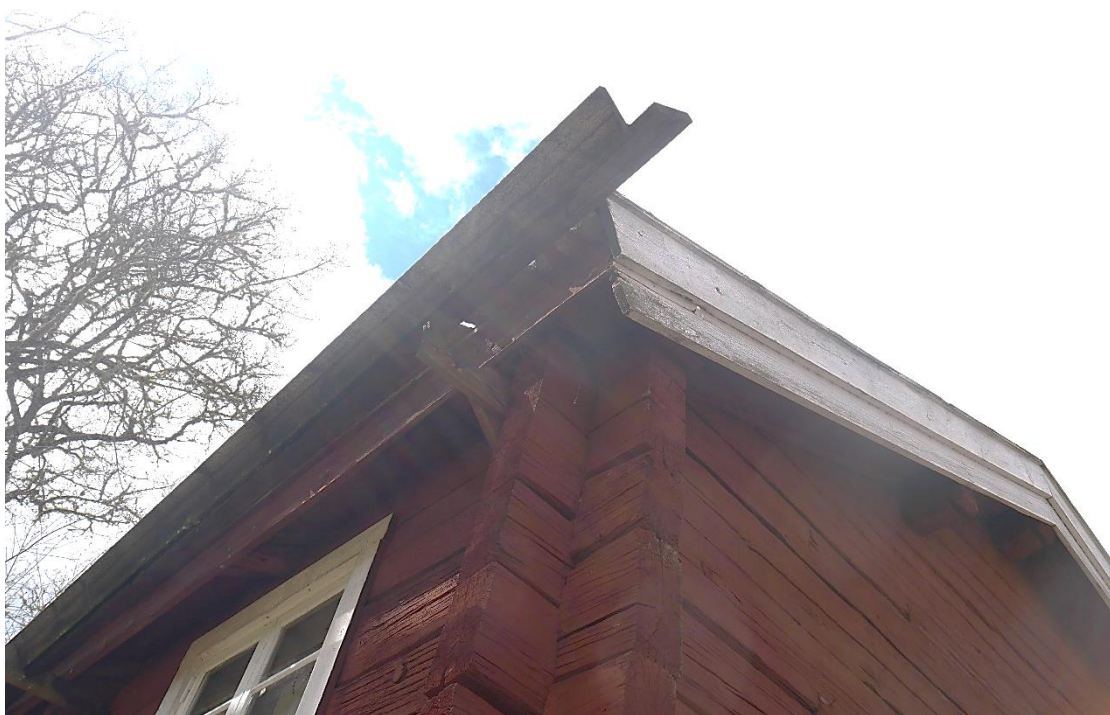
Hängränna på östra sidan är mycket rötskada och släpper igenom vatten.

Skurlister är förbrukade samt vindskivorna på norra sidan.

*Hängränna av trä är rötskadad samt vindskivor på norra sidan.*

*Ytterligare en bild på hängrännan av trä är rötskadad samt vindskivorna på norra sidan.*

- Ny hängränna på östra sidan. Antingen en urholkad stock eller två v-formade brädor med konsol som skos invändigt med en hängränna i plåt. Det är viktigt att hängrännan går utanför byggnadens fasad med ca 40 cm på var sida.
- Nockbrädor och skurlister bytes till nytt tätvuxet furuvirke. Dessa strykes med roslagsmahogny för att förlänga livslängden.
- Vindskivor på norra sidan bytes till nya av tätvuxet furuvirke. Dessa målas med röd slamfärg.
