# EKELIDS HEMBYGDSGÅRD

## TAKOMLÄGGNING, LADUGÅRD/LOGE

EKELIDS HEMBYGDSGÅRD  
OPPEBY SOCKEN  
KINDA KOMMUN  
ÖSTERGÖTLANDS LÄN

Antikvarisk medverkan vid takomläggning av ladugård/loge.  
Stjärnevik 6:1, Oppeby socken, Kinda kommun, Östergötland

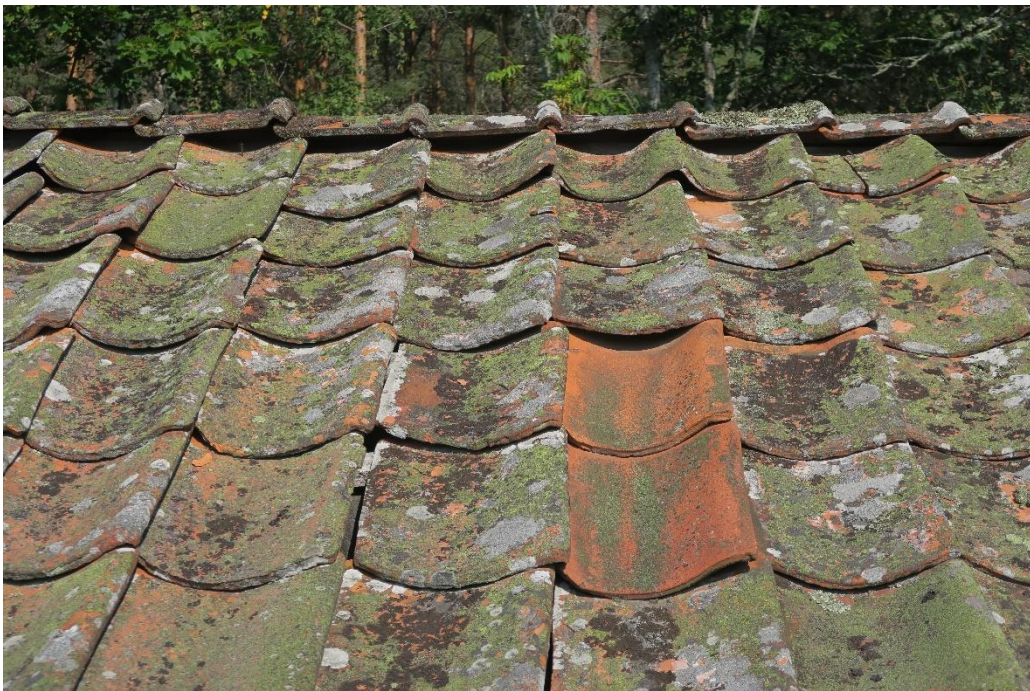
Tegelpannorna har lossnat och många har spruckit sönder. För hembygdsföreningen skulle takomläggningen underlätta för det framtida underhållet. Genom tidigare underhåll av taket hade inte skadorna hunnit bli så omfattande men det fanns en del glipor där vatten kunde läcka in (se bilder). I byggnaden förvaras större föremål, t ex stockbåtar, vagnar och dörrar och de är känsliga för fuktskador.

*Framsidan mot söder. Pannorna hade lossnat och låg delvis löst. Vissa tegelpannor var kompletterade med en djupare kupa.*

Föreningen önskade täcka taket med Vittinge enkupigt tegel (E13), eftersom man redan använt den sorten på övriga byggnader. Vittingeteglet har en något djupare kupa än det befintliga teglet på ladugård/loge.

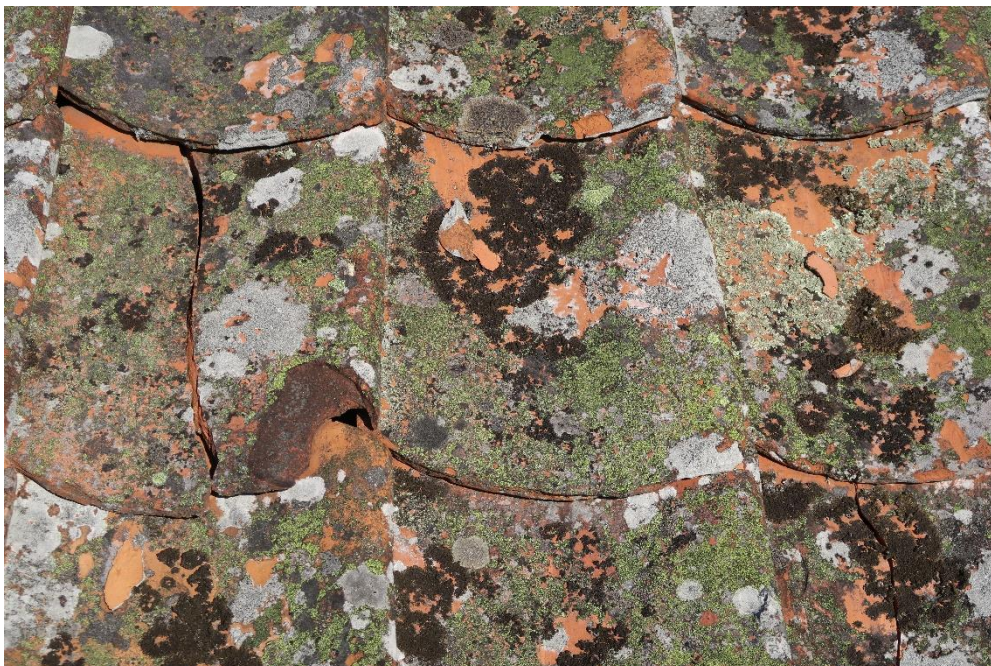
*Närbild av spruckna tegelpannor.*

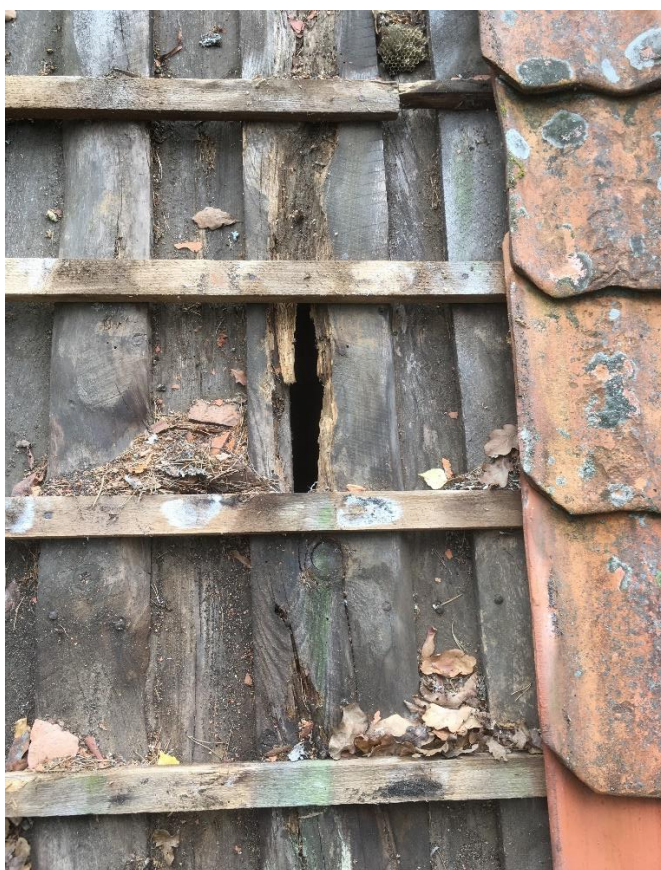
*Undertaket var på vissa ställen fuktskadat och var i dåligt skick. Foto: Sören Pettersson*

Undertaket togs bort och oljehärdad Masonite monterades ovanpå brådtaket. På nyare delen av ladugården byttes endast ett fåtal kvm brådtak, till samma dimension och kvalitet som befintlig. På den äldre och lägre ladugården var undertaket uttjänat och ett nytt brådtak monterades. Virket är av god kvalitet med stor andel kärna, levererat från Riddarhuset som är markägare och virket kommer från närliggande skog. Taket riktades upp och ny ströläkt och bärläkt monterades, därefter läggning av lertegel samt nyanockpannor. Nya ohyvlade vindskivor och täckbräden monterades för att sedan målas med dalbränd tjära med svart pigment.

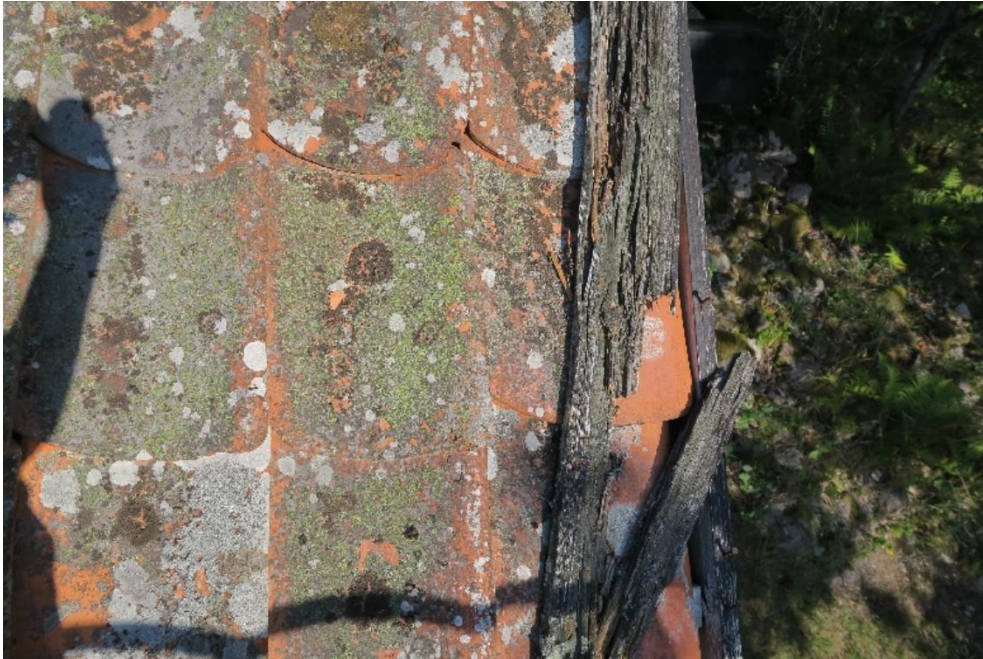
*Vindbrädor i behov av renovering.*

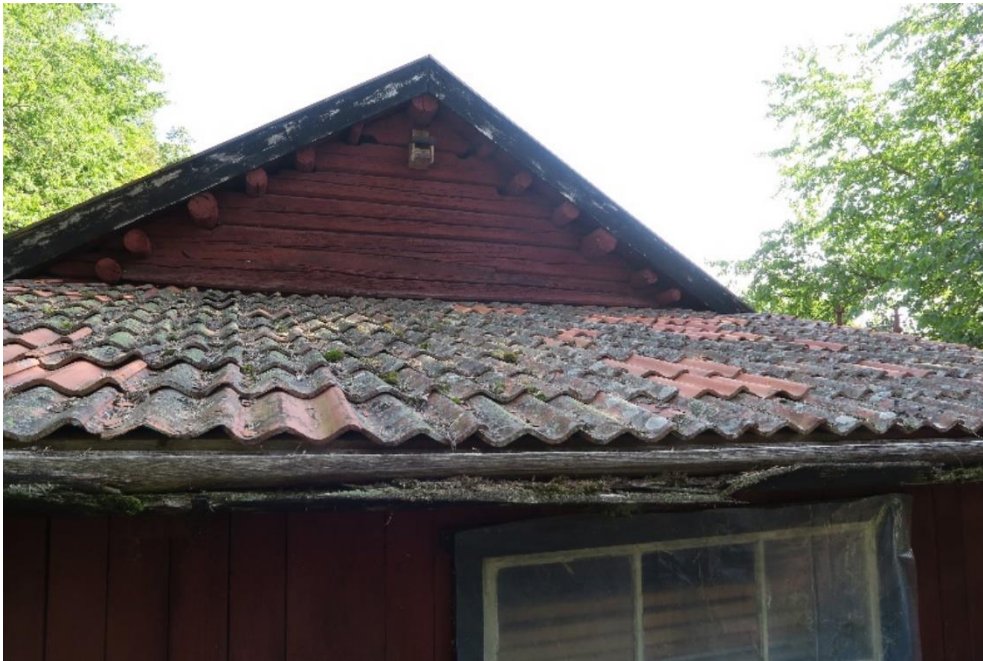
Hängrännor och stuprör saknades på logens fram- och baksida. På den låga och utbyggda delen mot väst fanns en hängränna i trä, också den i behov att bytas ut. På baksidan sluttar terrängen ner mot byggnaden, som dessutom ligger nära skogen.

*Logens mindre del mot väst inför renovering. Tvåkupigt tegel och hängränna i trä.*

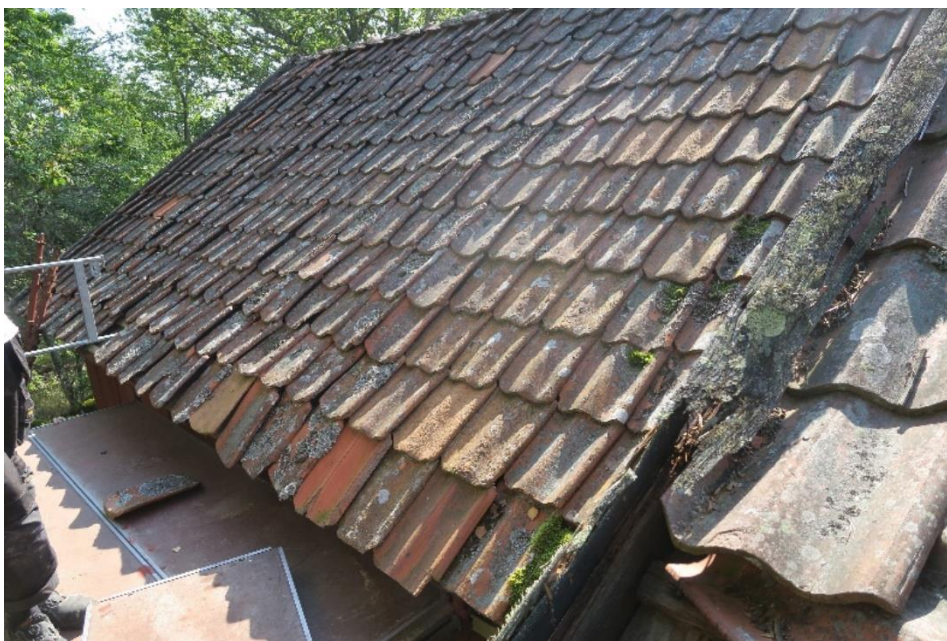
*Baksidan mot nordöst. Tak inför renovering. Den äldre delen hade ett flertal tegelsorter. Taket hade kompletterats med tvåkupigt lertegel. Mot höger i bild ser man skarven mot den logdelen.*

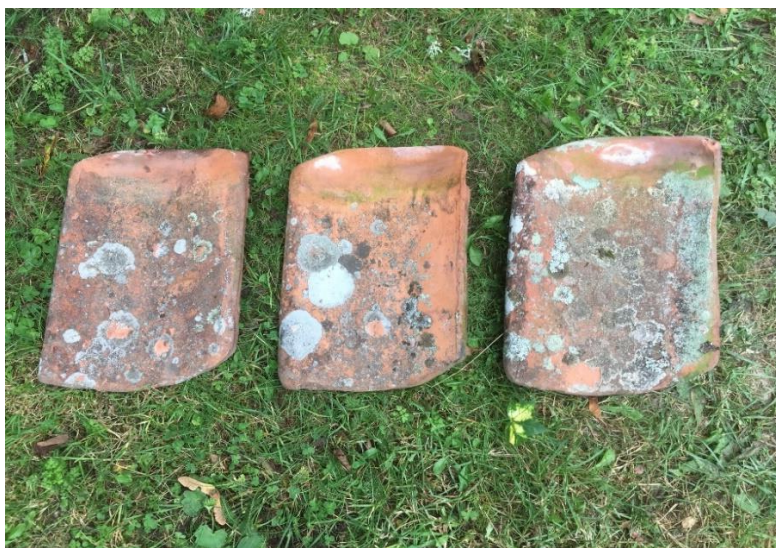
*Vid sortering av takpannor fann föreningen flera sorter och storlekar. Till höger i bild; ca 28 cm breda, i mitten; en mindre och lite kupigare sort ca 25–26 cm breda, till vänster; en mycket flat sort som även är tunnare och "spetsigare". Foto: Sören Pettersson.*

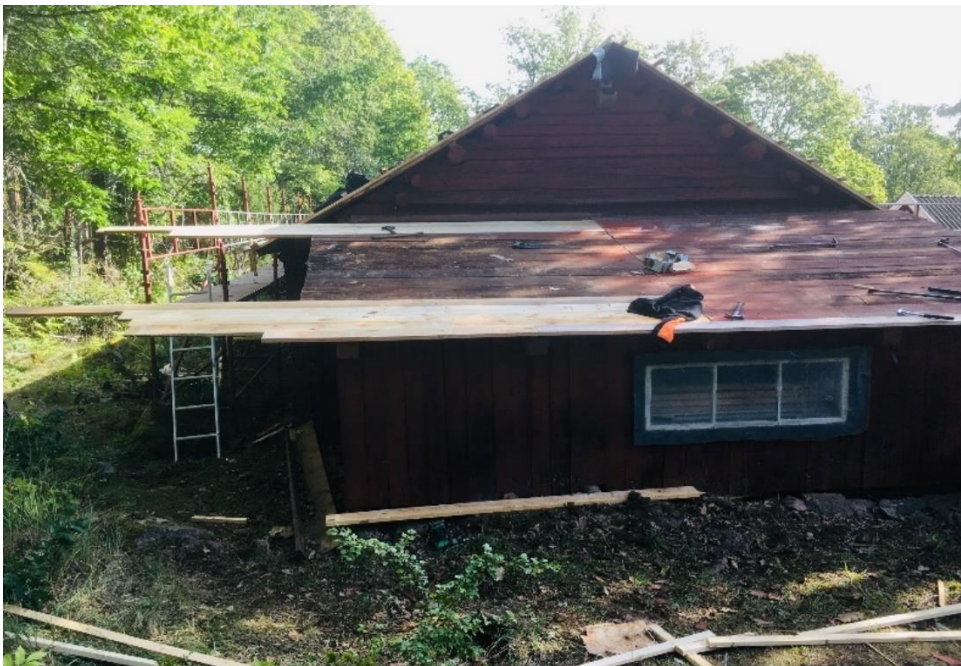
*Undertaket på delen mot väst var i behov av renovering. Undertaket lagades delvis med virke i samma dimension och utförande. Foto: Sören Pettersson*

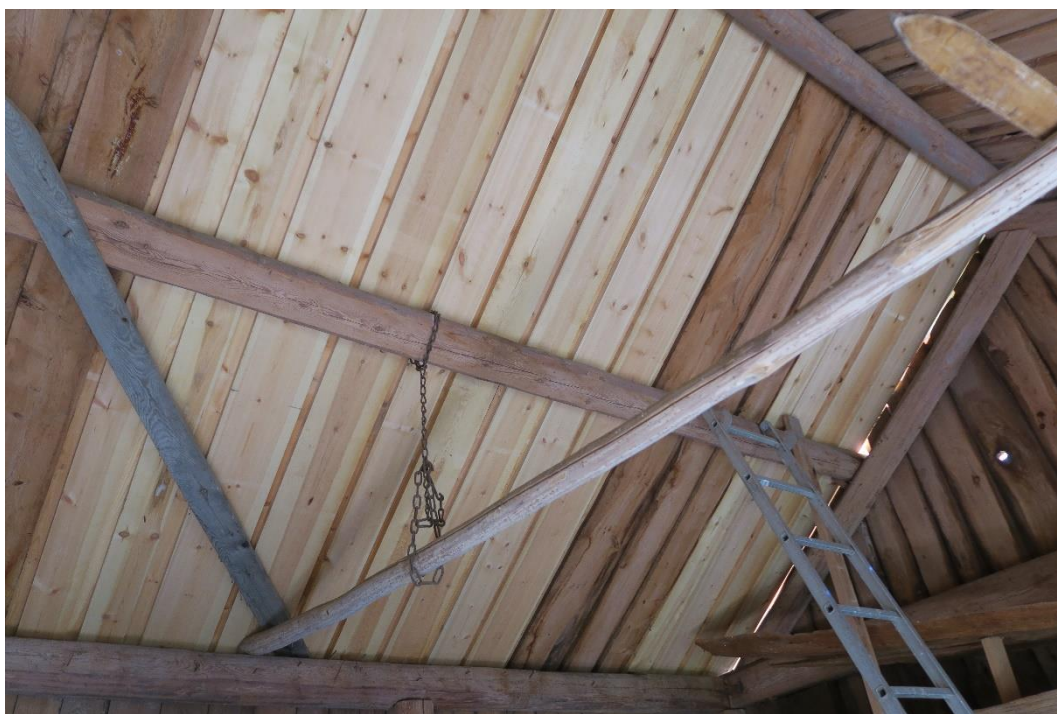
*Den äldre delen var i störst behov av nytt undertak. Vissa brädor är återanvända.*
