Antikvarisk rapport

Byggnadsvårdsåtgärder på spruthuset i Storfors 2023

Kroppa socken, Storfors kommun, Värmlands län
Länsstyrelsens beslut om bidrag 434-744-2023

Datum: 2023-09-28

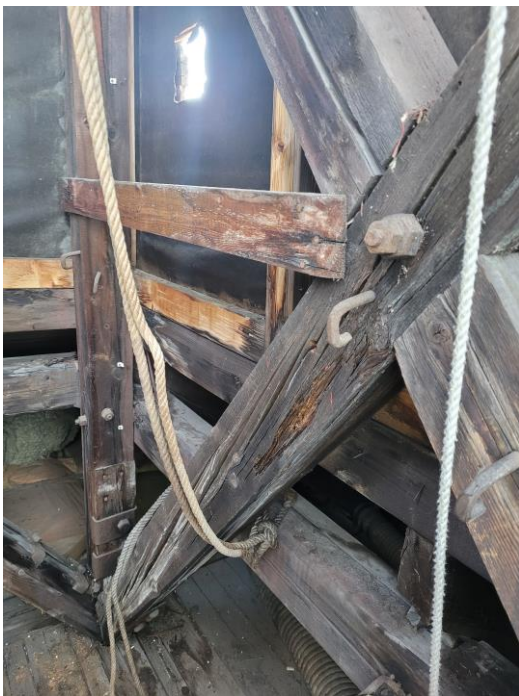
Till vänster: I tornets stomme fanns röta. (Foto 23.06.07 av Magnus Degerstedt)

Delar av tornets stomme har bytts ut. Dels tre stockar på 150 x 150 mm som låg längst ner i tornet, vilket var planerat. Men under arbetets gång när fönstren monterades ur och när fasadpanelen togs bort så att man kunde inspektera stommen även utifrån, upptäcktes fler rötskadade delar som också behövde bytas ut, då stommen var sämre än vad man kunnat se innan. Dessa ersattes med 80 x 150 mm regler både liggande och stående. Man har även lagt till ett extra kryss som saknades för att förstärka tornets stabilitet i och med den tunga klockan som hänger högst upp.

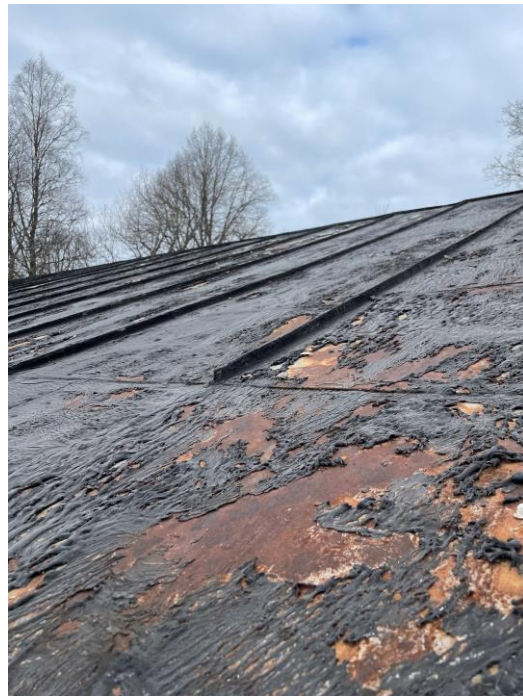
Till höger: Plåttaket, som var tjärad, rostade och läckte. (23.01.11.)

Plåten som låg på taket innan bör ha varit från någon gång efter den senaste tillbyggnaden 1945 och var tjärad ovanpå. All tidigare plåt har tagits bort. Under taket är delar av råsponten utbytt. Från början trodde entreprenören att byte av högst 10 kvm råspont skulle räcka, men mer spont visade sig dålig, särskilt kring tornet, så totalt 23,6 kvm råspont har bytts ut. Underlagspapp har lagts på hela ytan. Hela plåttaket har därefter bytts till en bandtäckning med hela skivor likt den tidigare. Takplåten är en förprimad "kulturplåt" som har penselstrukits med svart Isoguard Pansar på plats.

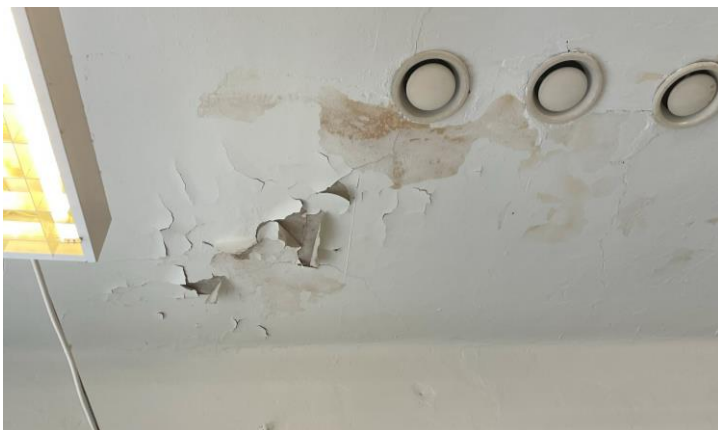
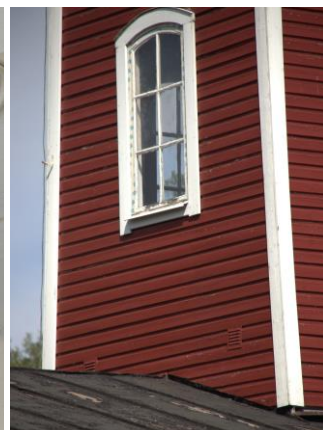
Nedanför: Taket läckte igenom. Fönstren hade röta i karmar och båggar. (23.05.25)

De åtta fönstren i tornet har plockats ut och restaurerats i Arne Nilssons verkstad i Storfors. Det är rundbågiga, okopplade fönster. De två nedersta raderna med fönster har spröjsindelning i trä medan lanterninfönstren helt saknar spröjs. De fyra översta lanterninfönstren har tidigare varit öppna och senare igensatta med plexiglas. Nu har nya fönster tillverkats med riktigt glas,

som monterats på insidan så att öppningens yta inte minskat. All färg har skrapats av från bågarnas utsida till trärent. De har därefter oljats, grundmålats, mellan- och färdigstrykts med alkydoljefärg i en vit kulör. Allt kitt har avlägsnats och nytt applicerats. Fönsterbågarna är monterade utifrån. Karmarna har tvättats med målartvätt och all löst sittande färg har skrapats och slipats bort och sedan målats. Träskadorna var större än man trodde innan arbetet påbörjades och de har lagats med trä av senvuxen fura med god, kvistfri kvalitet. Springan mellan båge och karm har tejpat igen för att förhindra vatteninträning.

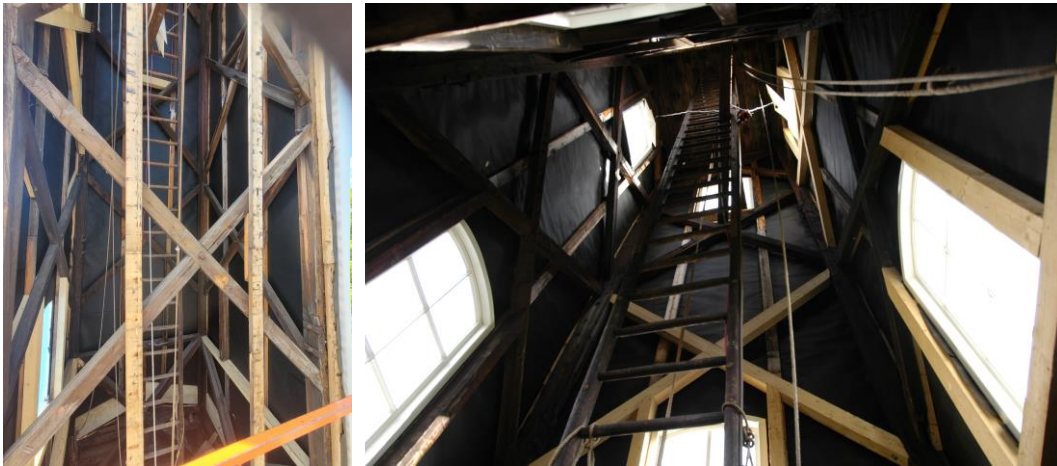
Till vänster ett foto på tornets utsida. När tornets fasad kläddes av upptäcktes fler delar som hade röta. En fasad i taget fick kläs av då fasaden har viss bärande verkan. (Foto: Magnus Degerstedt 23.06.26.) Till höger: En bild från slutbesiktningen där man ser övre delen av tornet, med vissa delar som är ersatta med nytt trä. (23.09.21)

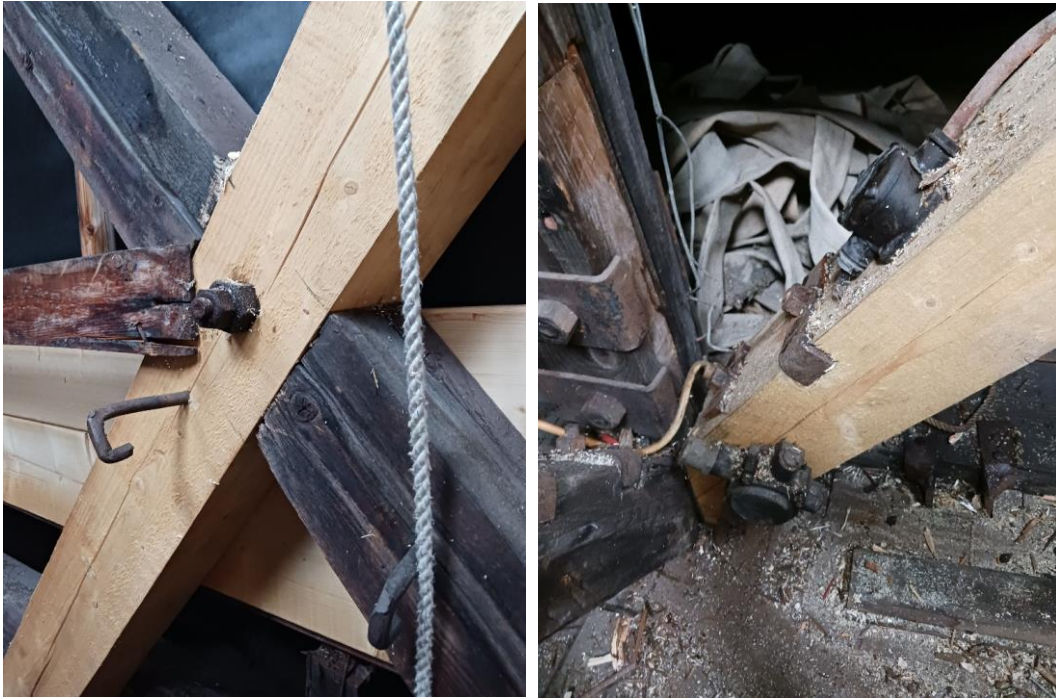
Nytt material har sammanfogats med äldre och detaljer som krok, muttrar och beslag har återmonterats. I tornet finns en del rester från brandkårens verksamhet, som hinkar, rep och slangen i bakgrunden till höger. (Foto Magnus Degerstedt 23.08.14)

På insidan av tornet finns en del originalmaterial från 1897, som stomme/bärande konstruktion, krokar för upphängning av slangar, rep och en stege upp till klockan i toppen. Allt äldre material i gott skick har sparats, man har sammanfogat äldre och nyare delar av stommen och infästningar har gjorts i originalmaterial där det har gått.

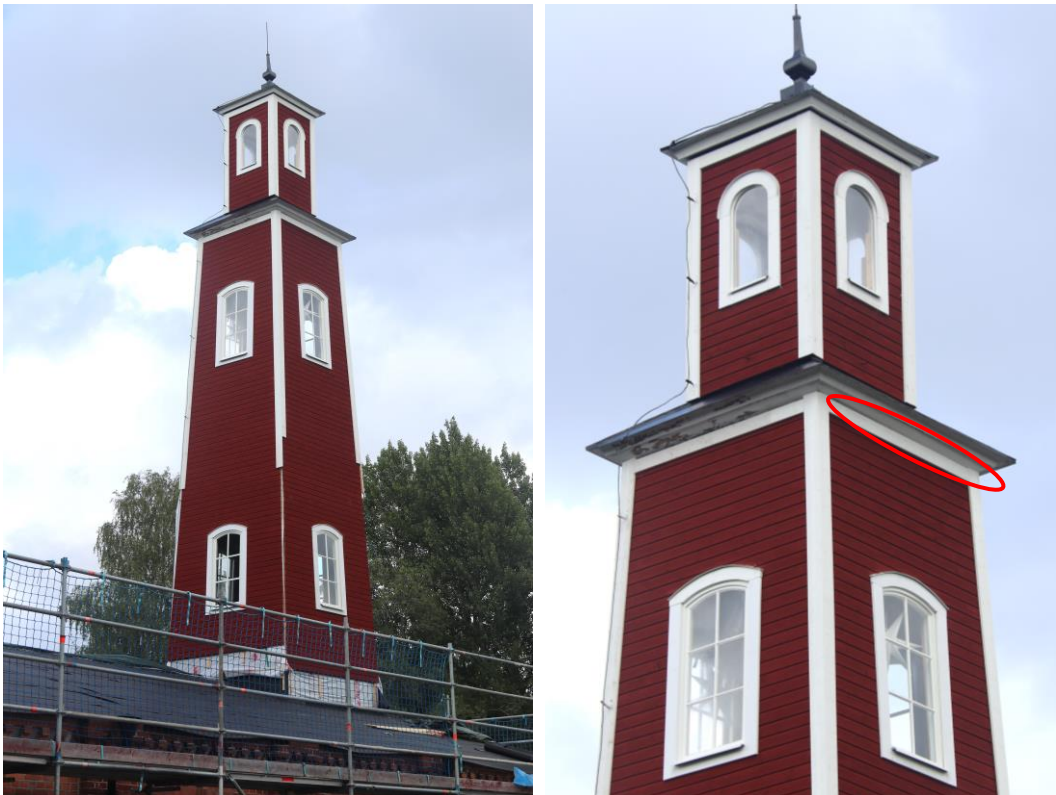
Bilder från mellanbesiktningen (23.08.14) när tornet nästan var klart och takarbeten återstod. Fasadpanelen är bytt till ny halvspont enkelfas och målad med Falu rödfärg. Till vänster syns vindduken sticka ut längst ner. Plåtbeslag ovan och under fönster har lagts till där de saknades. En täckbräda har sänkts 25 mm strax under tornets två takutsprång för avluftning (se röd markering på högra bilden). De översta fönstrens glas är nya, tidigare var det öppet här vid klockan.

Den tidigare fasadpanelen var inte original från 1897 utan uppskattningsvis från 1980–90-talet. Fasaden på tornet har nu bytts ut i sin helhet till halvspont enkelfas, liknande den tidigare. Ett nytt tillägg är att man lagt en dold luftspalt på 25 mm bakom fasaden samt en ny modern vindduk som invändigt dolts av traditionell papp. Panelen har målats utvändigt med Falu rödfärg, en förstrykning på sågverket och en strykning på plats.

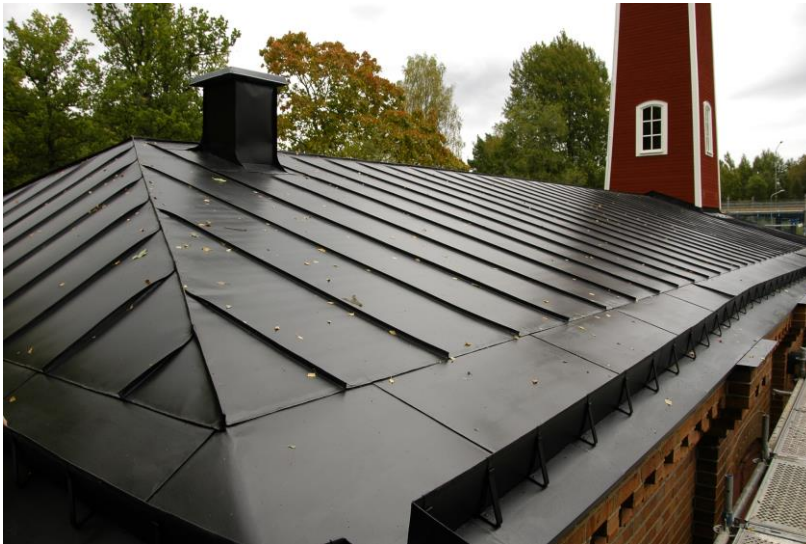
Hela plåttaket är utbytt till ett nytt, lagt av Lyréns plåt. Under är en del av råsponten utbytt och ny underlagspapp som är vald för att passa just bandtäckning. Ståldrännan vid takfoten är höjd från tidigare 120 mm till 150 mm för att nå dagens krav av snörasskydd. Ovan syns södra takfallet och nedanför norra. (Slutbesiktning 23.09.21.)

Takavattningen har bytts ut till nya ståldrännor, utkastare osv, likt tidigare med trattformad vattenkupa, men nu även med skarprörsvinklar i röret enligt äldre modell. Takavattningen är svart i kulören och målad med pensel.

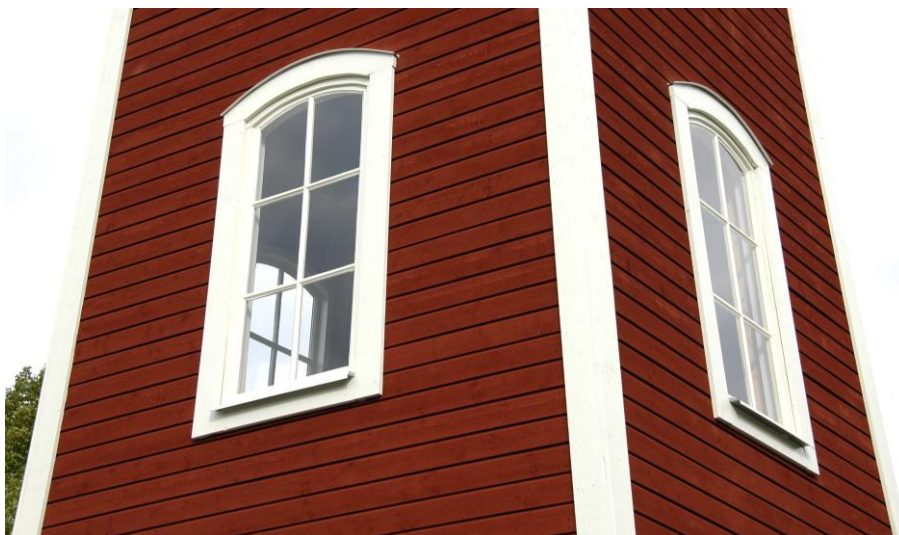
- Plåtbeslag/fönsterbleck för vattenavrinning på vissa tornfönster saknades. På de översta fönstren i klocktornet: både i nederkant samt ovanpå fönsterfodret på ovansidan. För alla tornfönster: i överkant. Nya plåtbeslag godkändes av Länsstyrelsen där det saknades. De målades vita för att smälta in med fönsterkarm och foder. Resultatet blev bra.

Plåtbeslag i överkant och nederkant av fönstren. (23.09.21)

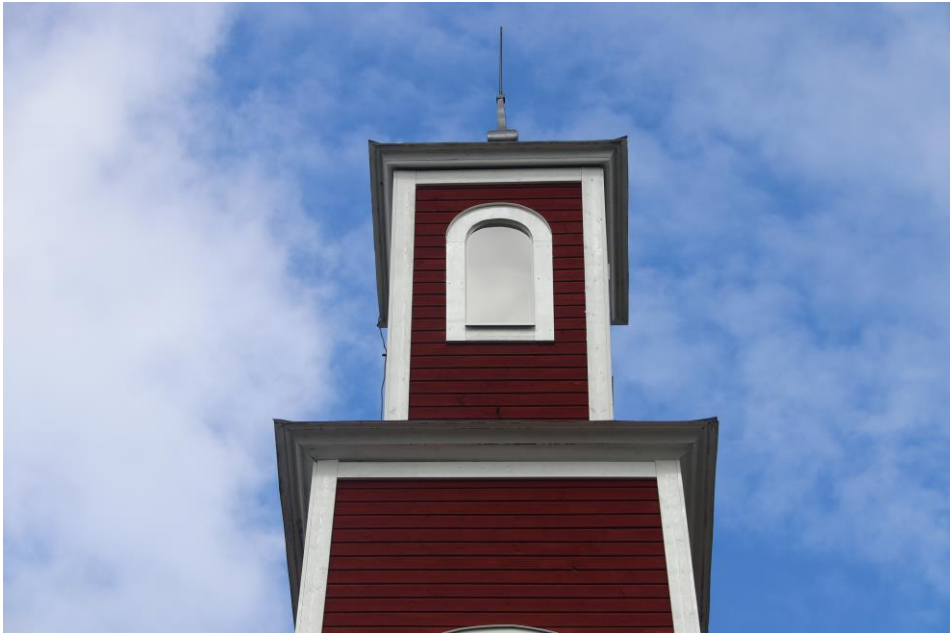
- Luft bakom fasaden behövde ventileras ut så högt som möjligt i tornet, så en luftspalt lades till i övre delen av klocktornet, för att luftgenomströmningen ska bli där i stället för genom fönstren. För att skapa en luftspalt behövde man sänka en täckbräda som sitter högst upp i tornet samt på mellanavsatsen nedanför klocktornsdelen ca 25

mm, för att skapa en springa där varm och fuktig luft ventileras ut. Ändringen godkändes av Länsstyrelsen. Resultatet har blivit bra och syns knappt även när man känner till det.

Den nya springan är ca 25 mm bred och ligger precis under takfoten på båda takutsprången. (23.08.14)

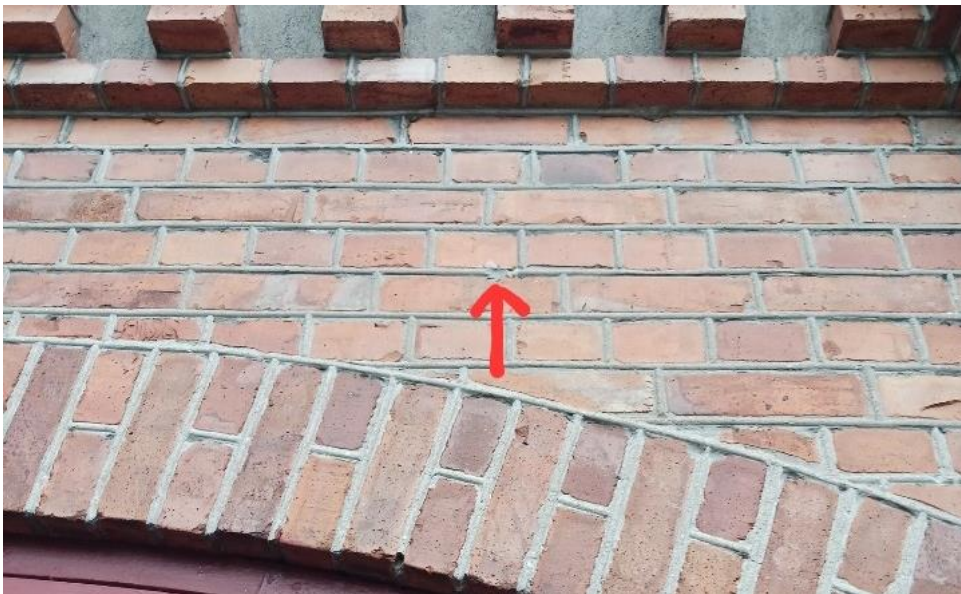
- Byggställningen behövde fästas i fasaden. Detta gjordes i fogen med små runda infästningar. Efteråt fylldes hålen i med Concrete Fix som var färgad i murbrukskulör. Hålen är små och behövde göras för arbetets säkerhet och godkändes av antikvarisk medverkande.

Hålen som blivit efter fästena från byggställningen har lagats med Concrete Fix som har samma färg som murbruket och fick ett diskret slutresultat. (Foto Magnus Degerstedt 23.09.27)

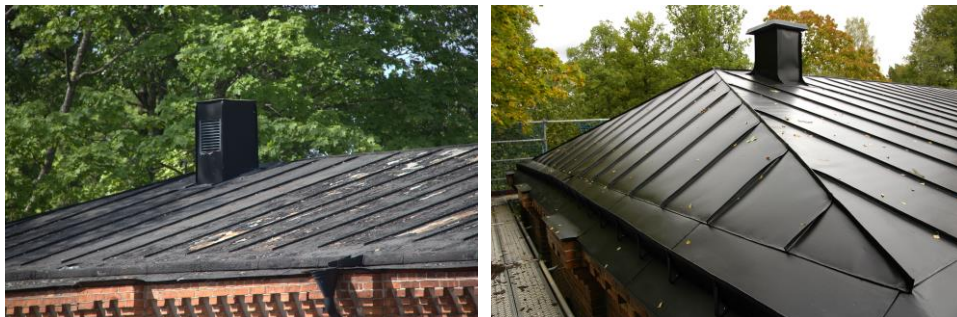
- Entreprenören önskade byta utseende på en ventilationshuv med frånfläkt på taket då den hade ett modernt utseende. Lyréns plåt lade fram ett förslag på en huv som var mer skorstenslik, av äldre snitt. Länsstyrelsen godkände ändringen och antikvarisk medverkande godkände sedan ritningen på den nya huven.

Ventilationshuvnen före till vänster (23.05.25) och efter till höger (23.09.21).

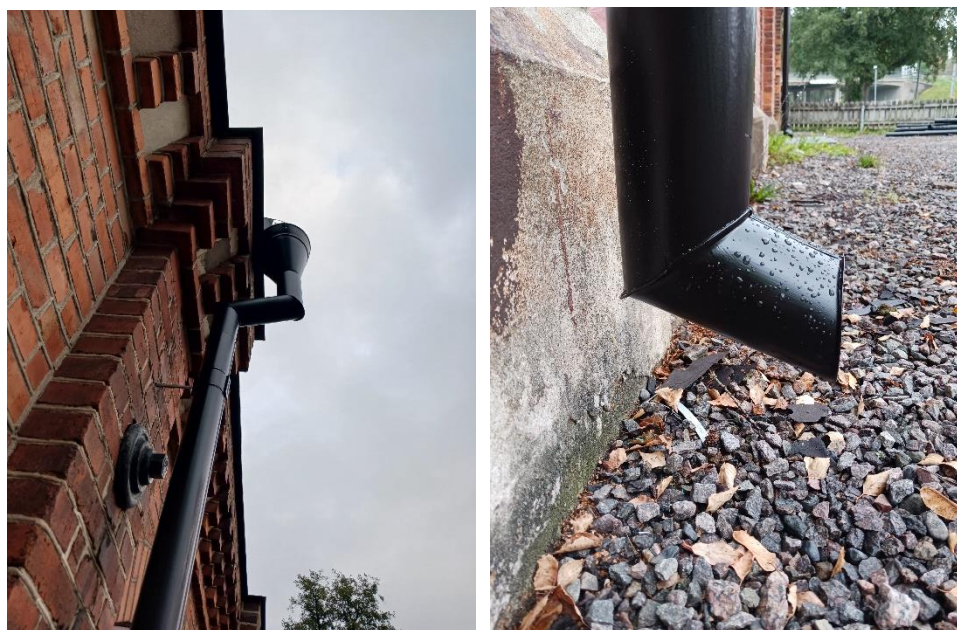
- Förslag på utformning i äldre stil på vattenavrinningsystemet togs fram av Lyréns plåt och godkändes av Länsstyrelsen och antikvarisk medverkande.

Takavvattningen efter att ställningarna tagits bort 23.09.27, med vattenkupa likt förut i äldre modell, men nu även med skarpa krökar vid både takfot och längst ner. (Foto Magnus Degerstedt.)

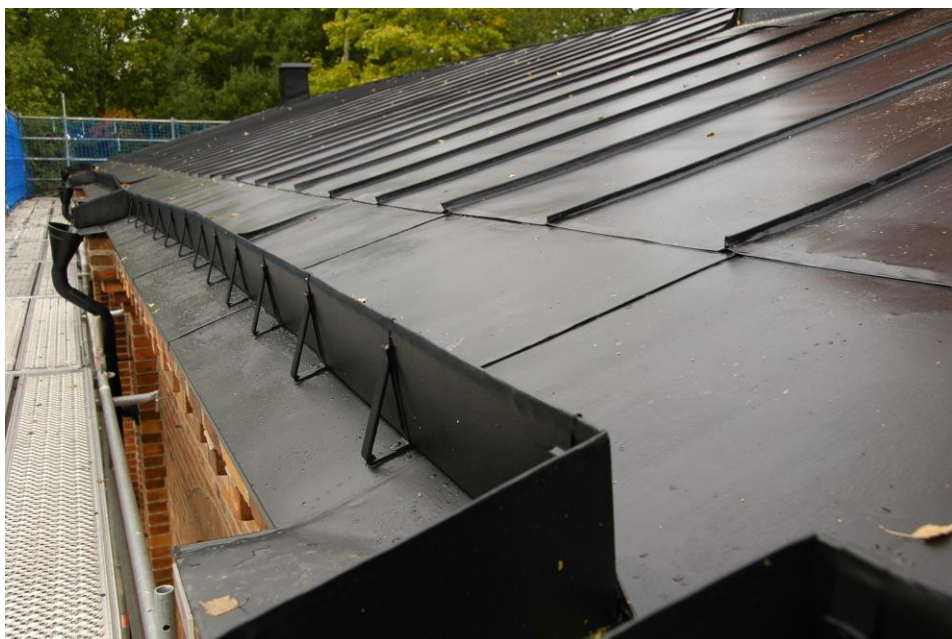
- Ståndrännan/fotrännan längst ut på taket var 120 mm hög men behövde höjas till 150 mm för att även fungera som ett snörasskydd över entréerna, vilket behövs enligt plan- och bygglagen. Annars hade nya entrétak behövts. Höjningen av ståndrännan godkändes av Länsstyrelsen och antikvarisk medverkande.

Ståndrännan höjdes 30 mm. (23.09.21)

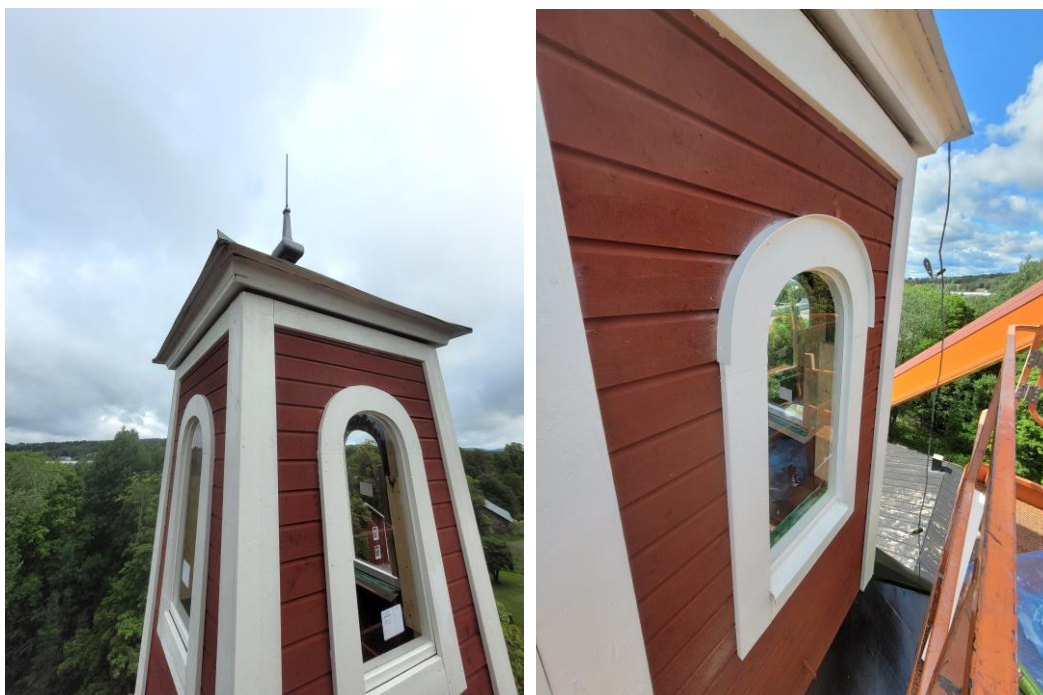
- De allra översta fönstren i tornet har tidigare varit öppna gluggar för klockan. Senaste tiden har de varit igensatta med plexiglas. På grund av fuktvandring och för väderskydd ville man fortsätta ha öppningarna igensatta och olika lösningar diskuterades, som plexiglas igen eller ett helt nytt fönster med karm och båge, vilket dock hade minskat öppningen. Lösningen blev att göra en infästning av glas på insidan, så att öppningens mått förblev detsamma. Arne Nilssons tillverkade en båge med glas som döljs bakom fodret, så att enbart kittet blivit synligt ca 12 mm runtom, samt att underkant av bågen går upp ca 20 mm extra för infästning av nytt fönsterbleck. Lösningen godkändes av Länsstyrelsen och antikvarisk medverkande. Resultatet har blivit bra.

Nya fönster är monterade i de tidigare öppna gluggarna i klocktornet. En båge med glas döljs bakom fodret för att inte minska öppningen. (Foto: Magnus Degerstedt 23.07.07)

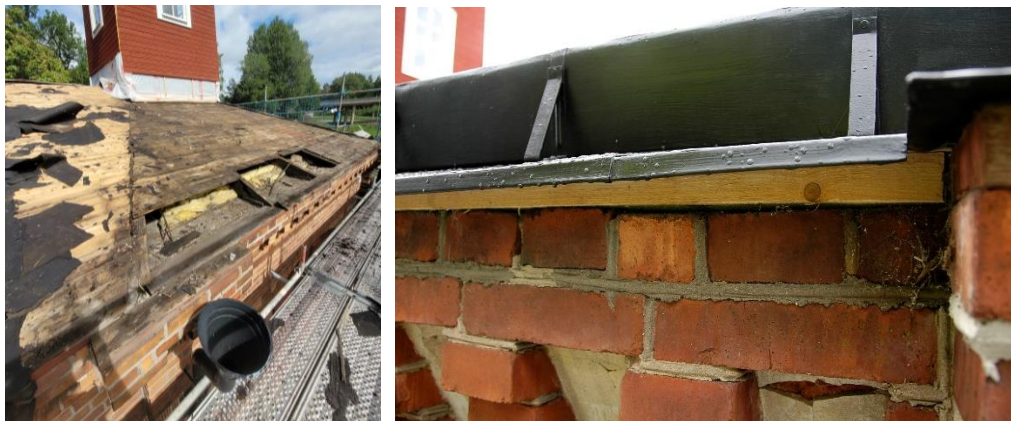
Under byggtiden har skillnaden mot beslut/ovanstående tilläggsfrågor varit att det bytts ut mer trämaterial än det var tänkt från början, eftersom det var fler fuktskador och röta än man såg från början. Detta gäller i tornets bärande konstruktion, i råsponten under plåttaket, samt i karmar och bågar på fönster. Detta redogörs för i matrisen ovan. En bräda som ligger under takutsprång, mellan plåttak och tegelfasad, har också bytts ut på vissa ställen eftersom den var rutten, främst i delar på baksidans fasad mot norr.

Till vänster: Råsponten under plåttaket var i sämre skick än vad man trott. (23.08.10)

Brädan under takutsprånget har bytts ut på några ställen, här norra fasaden. (23.09.21)
