AGNETA ÄSGRIM:

KVARNAR I VARBERGS KOMMUN

EN INVENTERING

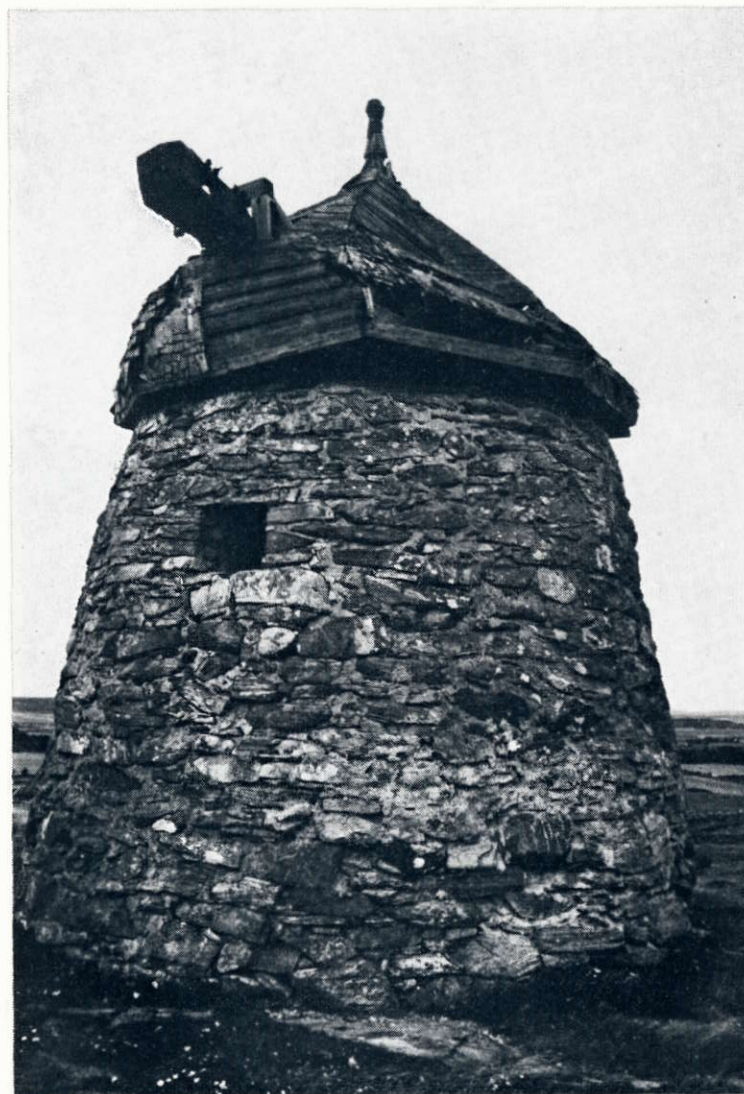
Bild 2. "Smeakvarnen", Bua nr 18, Värö. Hättkvarn av typ C från ca. 1800.

Förmalningstyp/kvarndrift: Husbehovskvarn, i drift till 1940-talets början. Byggnadsskick/tillstånd: Kvarnkropp murad i gråsten, med rund och "satt" form. Spånklädd hätta. Det enda stenparet beläget i övervåningen, stenstol, lättverk och ränna belägna i den mycket låga nedervåningen. Vingar och ställverk saknas. Kvarnkroppen stabil och välbevarad, men hätta och en av dess bärande bjälkar skadad genom blixtnedslag, vilket medfört inträngande fukt och anfrätning av trävirket.

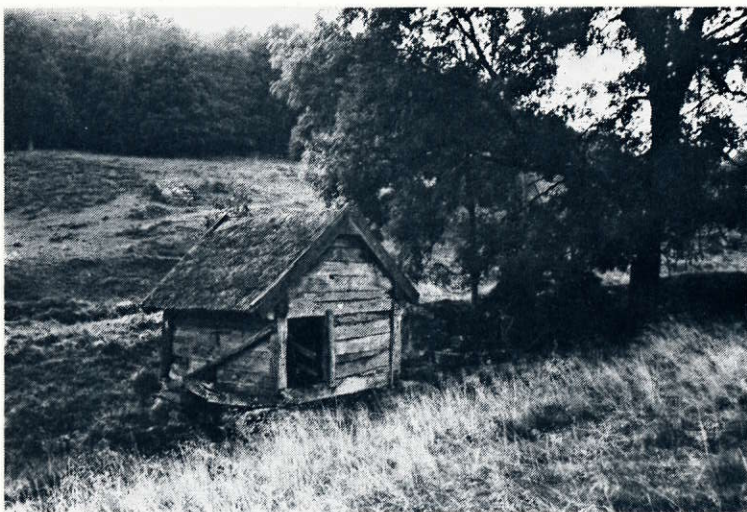
Bild 3. St. Råryds skvaltkvarn, Sällstorp, i skiftesverk och med halmtak, daterad till 1789.

Finast av de sju *Ulvatorpskvarnarna* är den i Stora Råryd, daterad till 1700-talets slut och med ett ovanligt naturskönt läge.

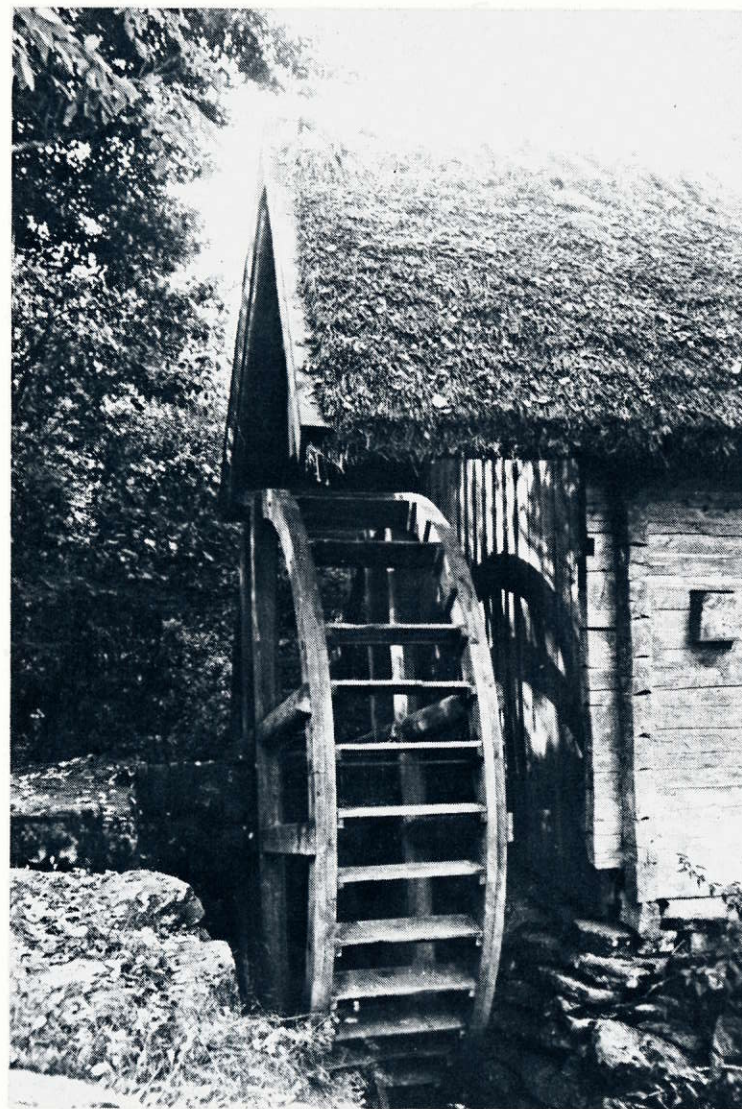
Veddige har ytterligare två värdefulla 1700-talskvarnar. Vid ån Syllan i Näs ligger en ovanligt välbevarad *hjul*kvarn. Den är knuttimrad, vilket är mindre vanligt i denna del av Halland.

Bild 4. *Hjul*kvarn av underfallstyp i Näs, vid ån Syllan, Veddige, byggd 1799.

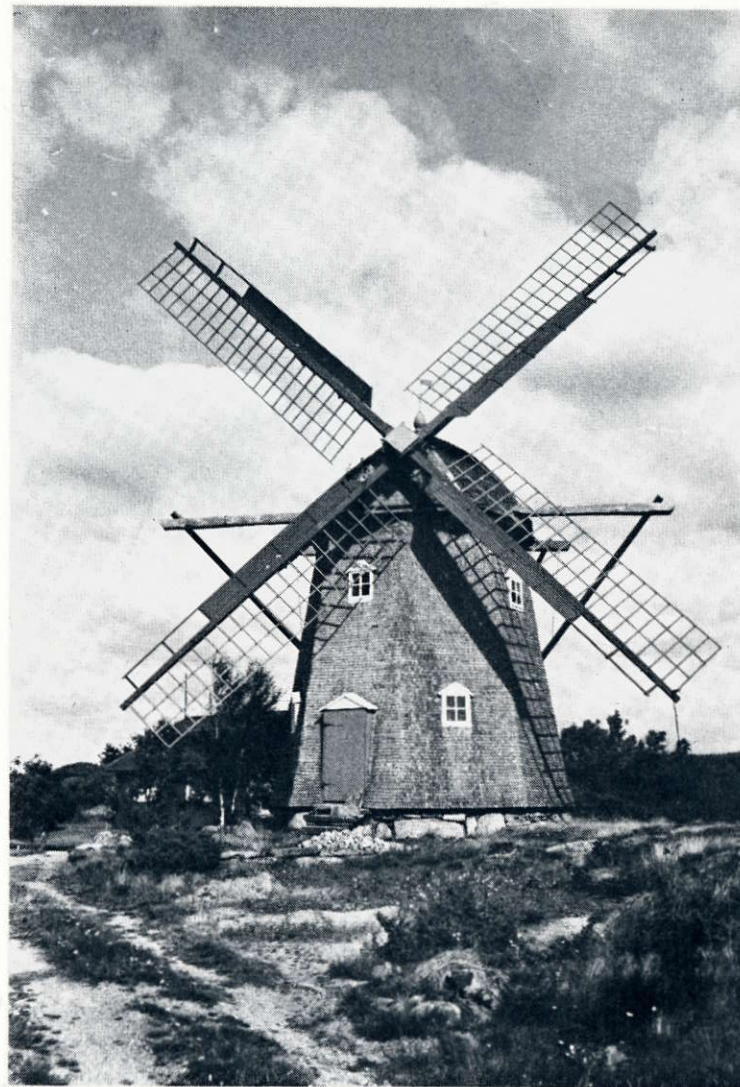
Den lilla väderkvarnen i Rörvik nära kusten är ett fint exempel på den ålderdomligare och enklare hättkvarnstyp som föregick de stora holländarna. Denna senaste typ är i sin tur representerad med en ovanligt intakt byggnad i Bäck nr. 17.

Bild 5. Bäcks kvarn, Bäck nr 17, Ås. Hättkvarn av typ A.

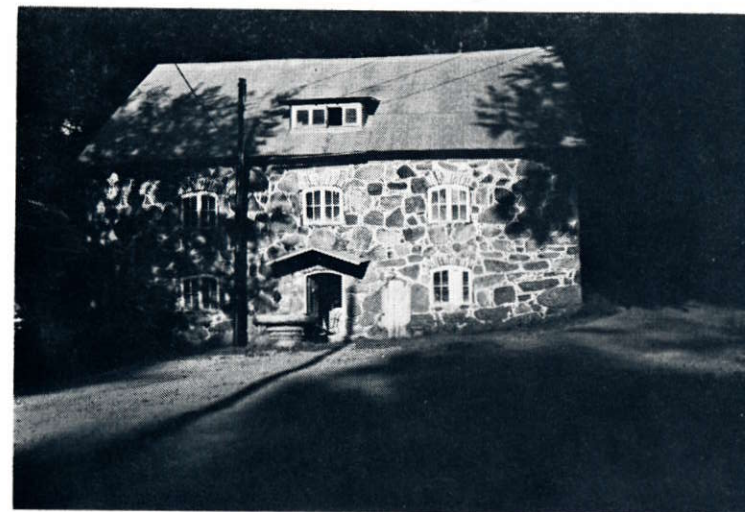
Bild 6. Hovgårdens kvarn i Rolfstorp.

Hovgårdens kvarn är drygt 100 år gammal och drevs redan från början med turbin. Den är helt anpassad till modern drift. Stenparet malde för sista gången 1970 och nu används enbart en elektrisk hammarkvarn.
