## Den 30 september 2020 brann Hagshults klockstapel ner till grunden i vad som troligtvis var en anlagd brand.

Kyrkan i Hagshult är en medeltida kyrka som tros vara från 1200 talet, och den nu nedbrända klockstapeln på bilden uppfördes 1684.

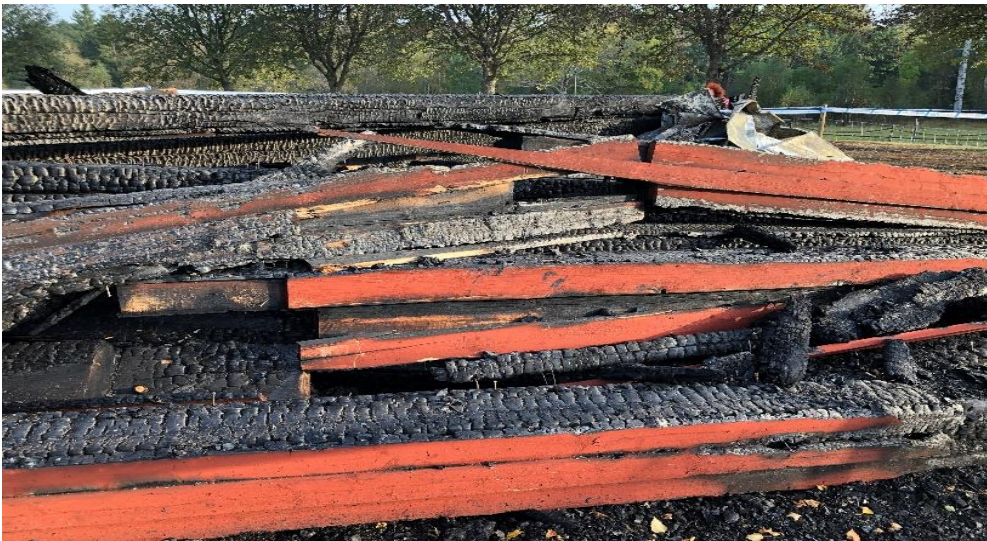
I den våldsamma branden föll klockstapeln med klockorna tungt och vid uppröjningsarbetena fick de grävas fram bland rester av kol, aska och underliggande jord. Värmen och kraften i fallet hade gjort att klockorna var både deformerade och trasiga, vissa sönderslagna delar hade smält ihop. Delarna har sorterats ut i den mån det gick utifrån om de hörde till sto eller lillklockan.

I anslutning till klockorna fanns också resterna av järnstativet till den manuella, fottrampade ringningen. De hjul, kedjor och stålstänger som drev klockringningen satt kvar i toppen på stolparna.

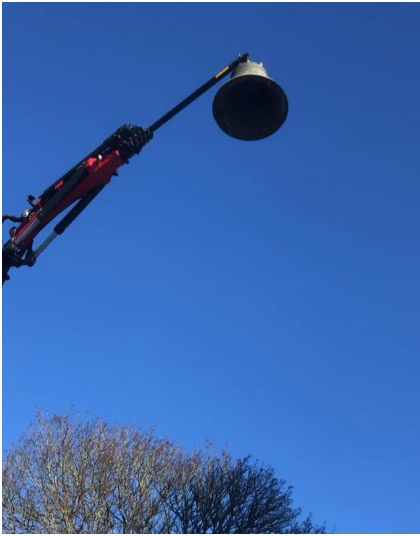
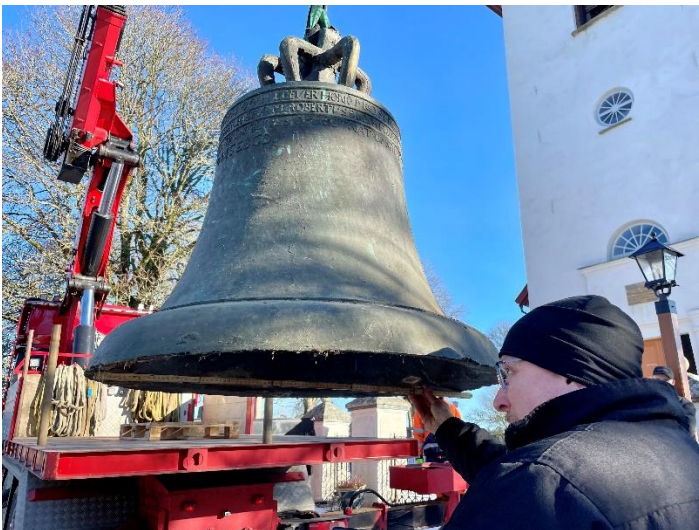
Man undersökte sedan Tofteryds gamla klocka som blev utbytt 1984, och sedan dess blivit stående uppe i Tofteryds kyrktorn. Klockan byttes ut på grund av spricka i godset, troligtvis berodde detta på att kläppen på grund av alla dessa års ringande hade blivit en aning för lång och därmed började slå för långt ut mot klockans ytterkant, vilket som till slut orsakade en spricka i godset.

Denna Tofteryds gamla kyrkklocka som är från xxxx! **ja, hur gammal är den egentligen?** Man vet att i alla fall att klockan gjöts om 1658, och att den också en gång hängt i en klockstapel intill Tofteryds gamla kyrka.

Efter att denna gamla klocka undersökts av expertis, konstaterade man att den går att renovera.

Efter kontroll så gav också länsstyrelsens sitt godkännande att lyfta ner klockan för renovering för att sedan användas i Hagshults nya klockstapel.

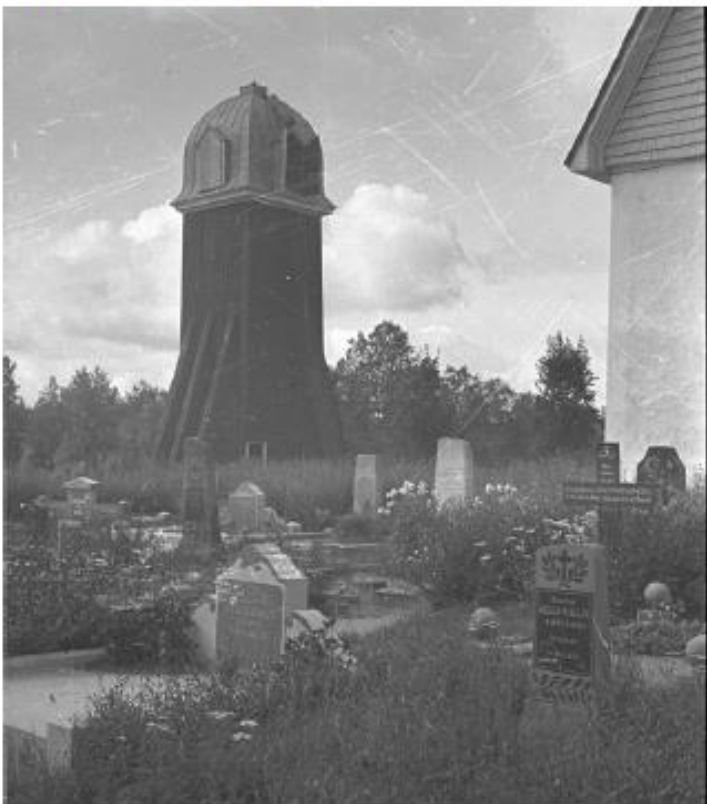
På en annat fotografi i Riksantikvarieämbetets arkiv, taget 1934 av Erik Lundberg, kan man se att spiran har gått av och hänger i en lina, troligen åskledaren, vilket gör att man kan anta att spiran reparerades i anslutning till skadan.

Klockstapelns från nordöst, med den trasiga spiran. Fotografiet är också intressant ur ett kyrkogårdshistoriskt perspektiv, då det visar att man höll marken som ängsmark. Foto: Erik Lundberg 1934. RAA.
