## Kort dokumentation om reparationerna på Bondrumsgården 2023

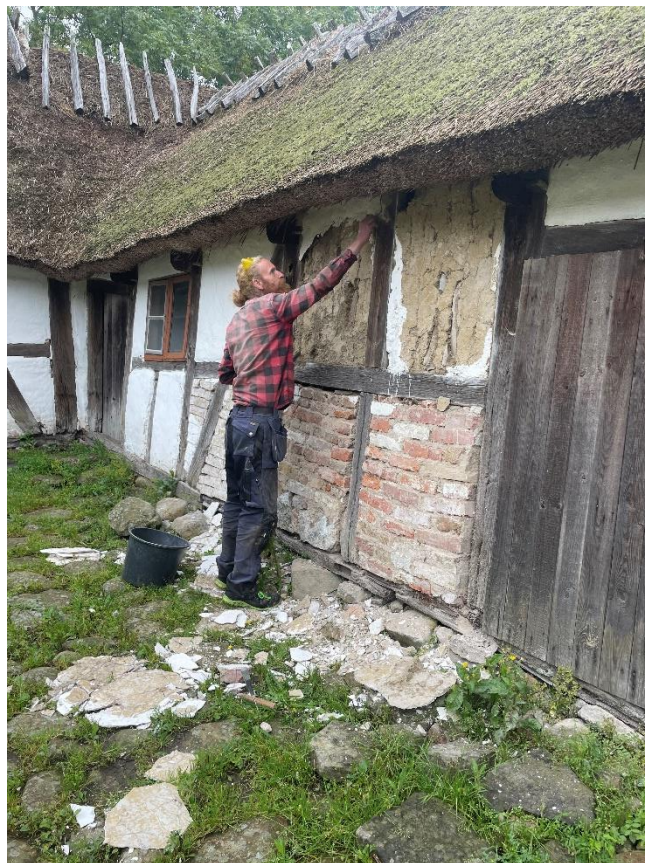
Här håller Henrik, Knadricks Kulturbygg, på att ta bort cement i några fack på östra längan på innergården.

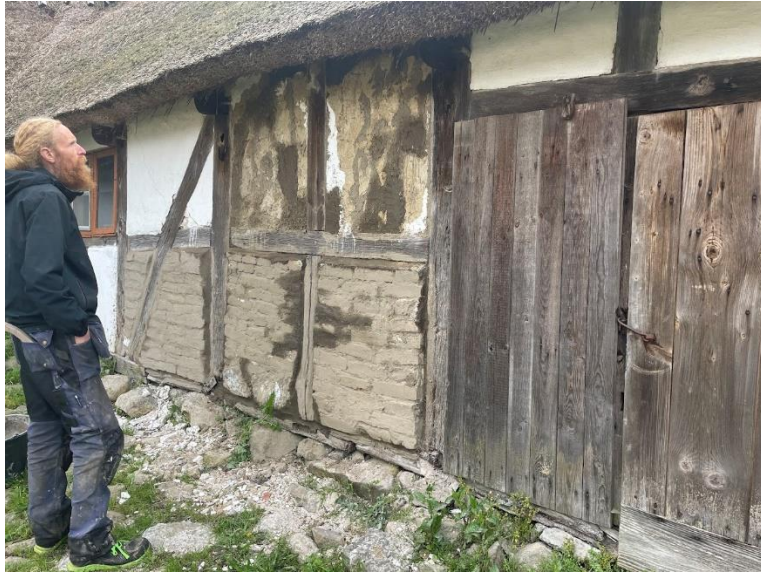
Här har Henrik tagit bort cementen i facken. När all cement är borta läggs lera i facken.

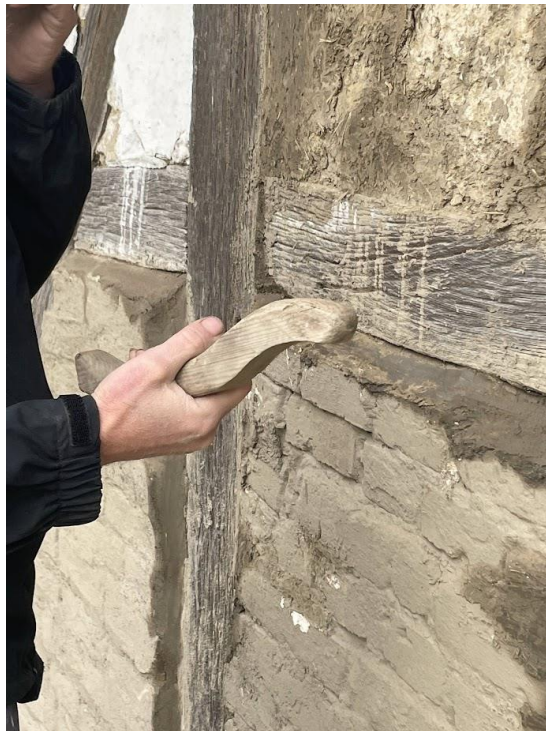
Efterhand som leran torkar komprimeras leran med en slätta. Detta för att leran ska fästa ordentligt på underlaget.

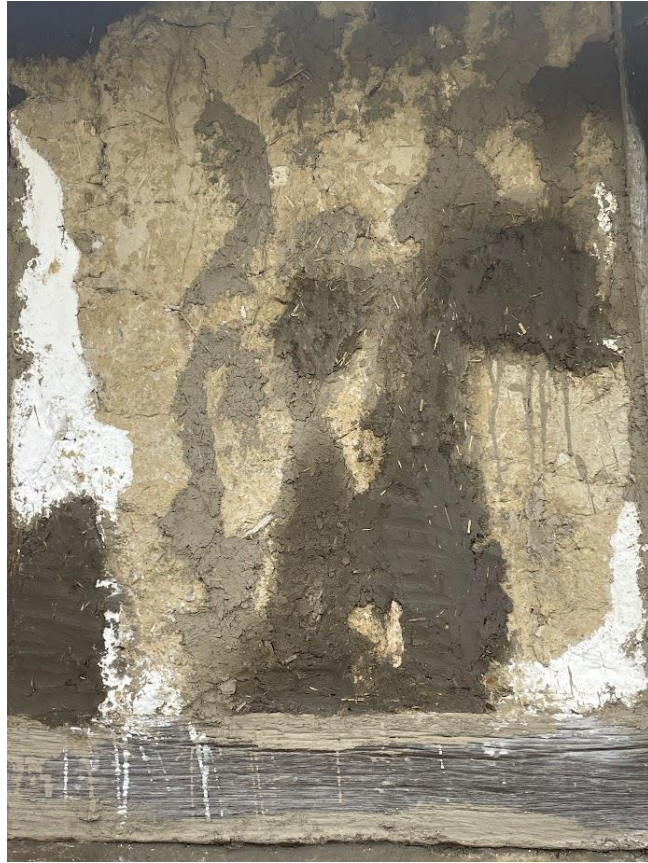
I den mörka leran syns ljusa strån. Leran är uppblandad med halm för armering och för att den ska bli så lik den lera som redan finns där. Detta är en gammal teknik som används vid lagning av lerfack.

Det var viktigt att leran hade den rätta konsistensen och var så lätthanterlig, smidig och murarvänlig som möjligt. Därför blandade man leran med halm och/eller gödsel när man murade upp facken och gjorde lerstenar.

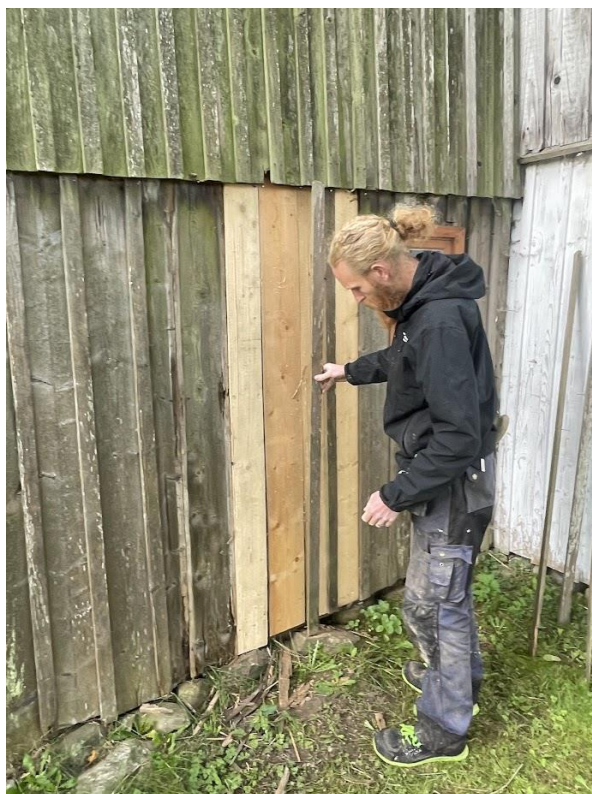
På norra sidans yttervägg ersätts ruttna och trasiga granbrädor med nya brädor i samma träslag.

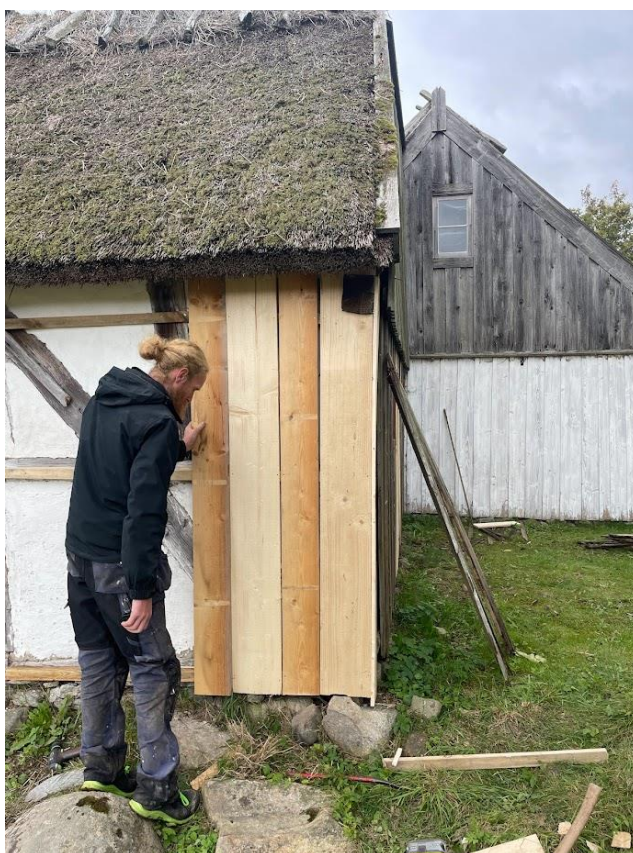
På östra sidan yttervägg linas facket längst upp i norr med granbrädor.

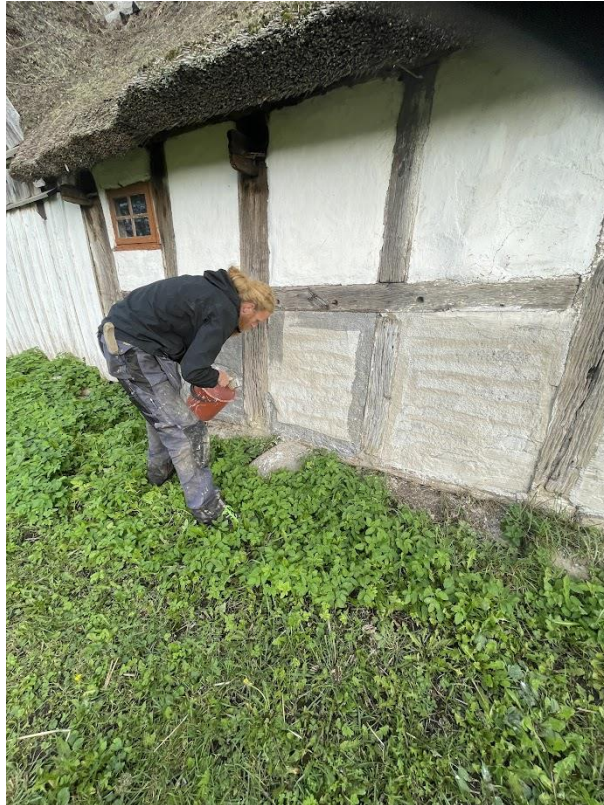
På södra sidans yttervägg hade leran i flera fack trillat ner. Det som fanns kvar av leran togs bort och tegelstenarna kom fram. Här kalkar Henrik facken med inledningsvis svag kalkblandning. Senare kommer facken att strykas med en kraftigare kalkblandning.

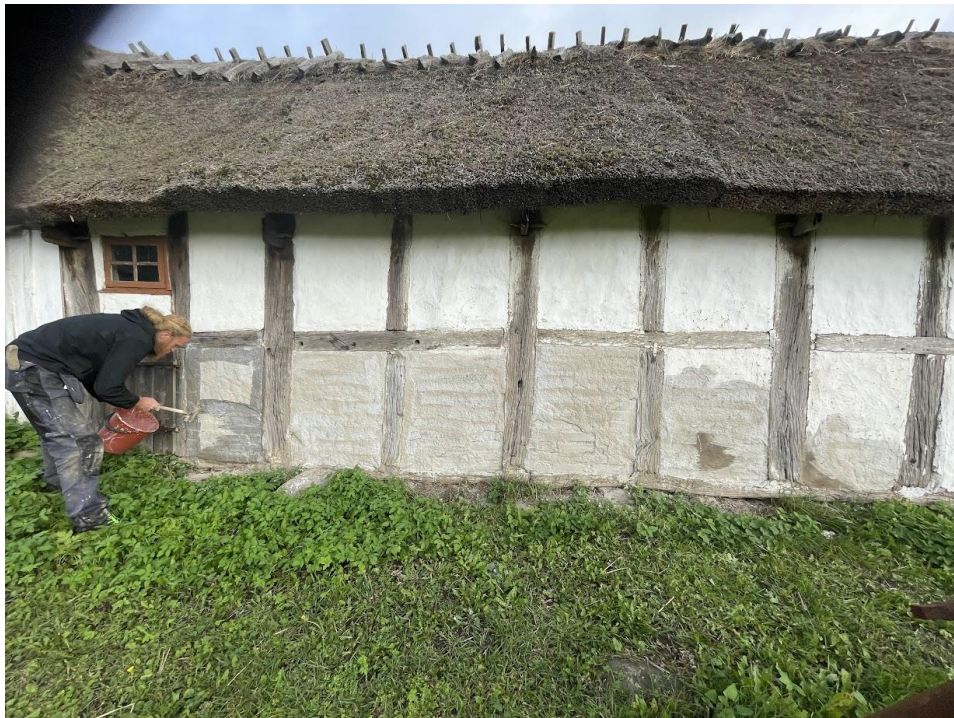
De kalkade facken på södra längans yttervägg på Bondrumsgården.

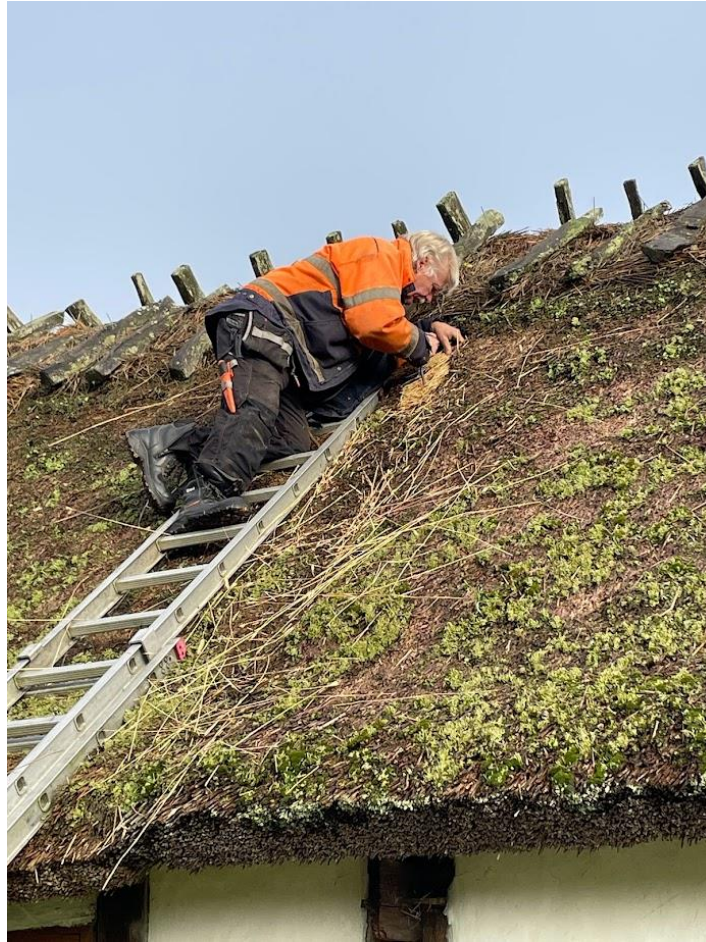
Ingmar, Knadricks Kulturbygg, lagar taket på södra längan på Bondrumsgården. Just här binder han med galvad tråd. För att få den galvade tråden om läftet använder han en krumnål. På taket lägger han sedan en hasselkäpp som han spänner fast med tråden. Vid nytäckning binds halmen med hasselkäppar och pilevidjor alternativt tjärgarn.

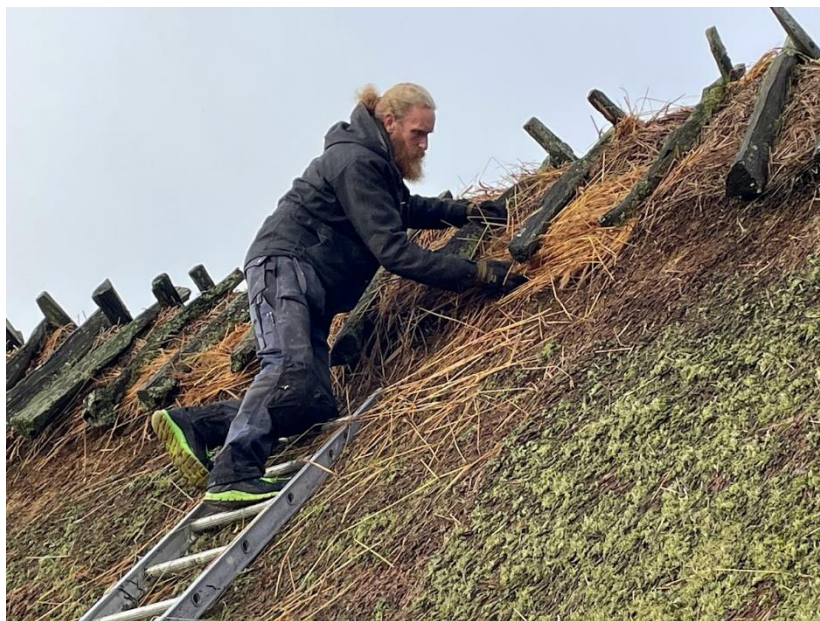
Varje år ses ryggnigen på gården över. Här kompletteringsryggar Henrik taket på den östra sidan på Bondrumsgården.
