Vattendragens hemligheter

Linnea Nordell, Bohusläns museum

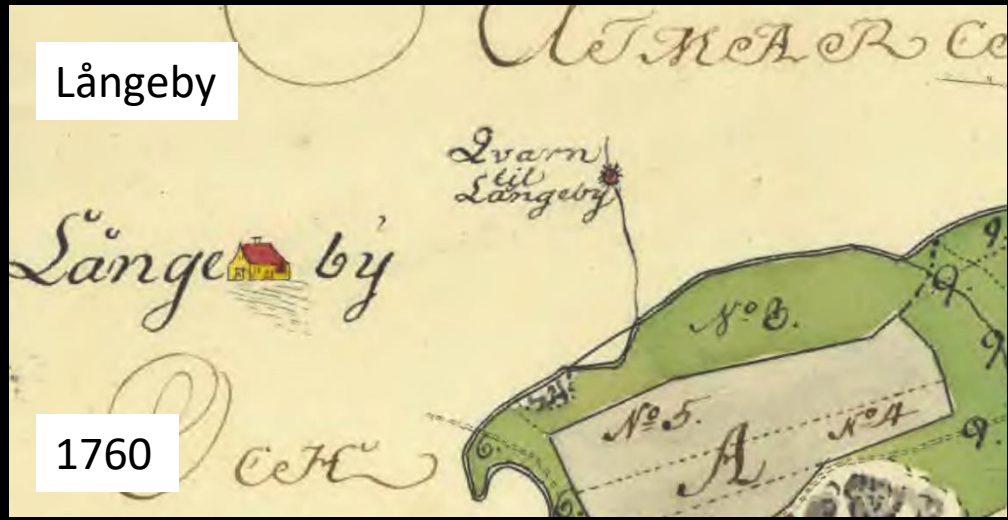
Långeby på Orust

1760

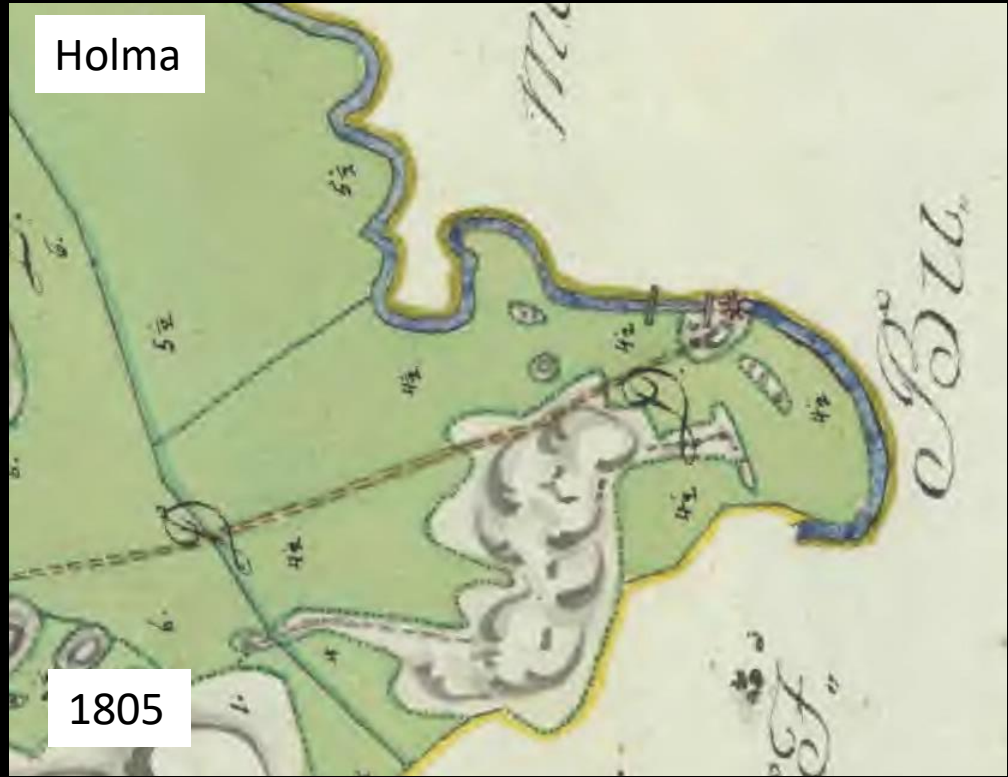
Holma i Uddevalla kommun

1805

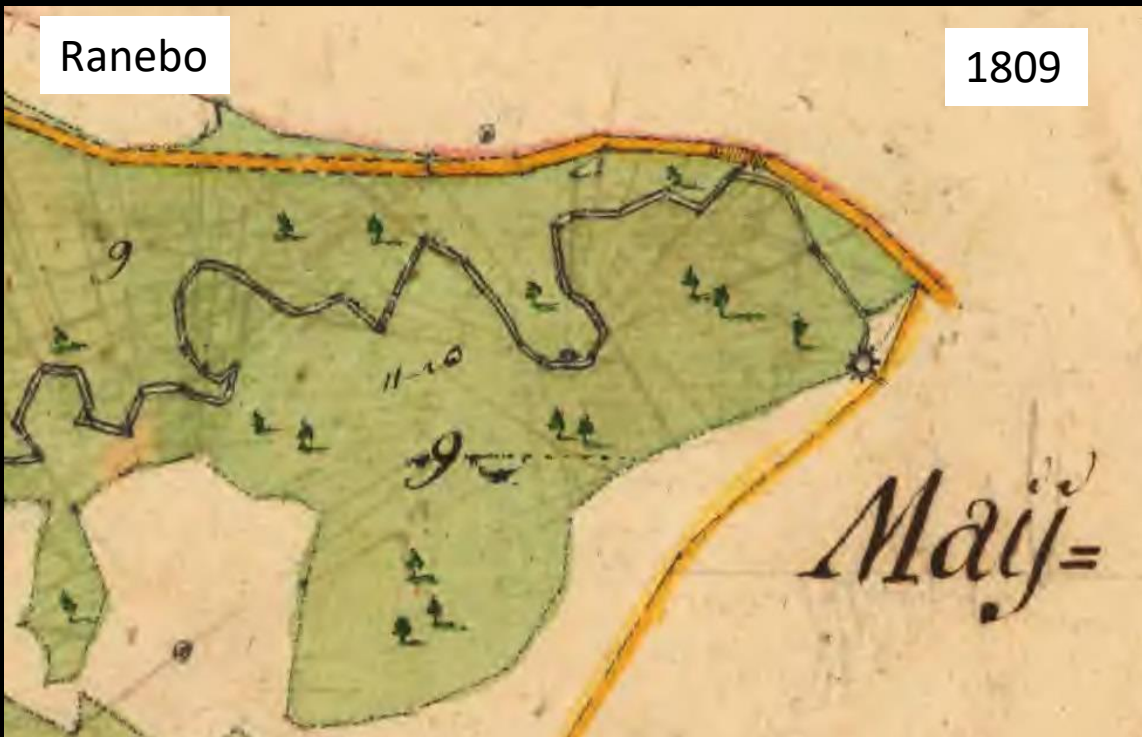
Ranebo

1809

Qvarnen till denna ägendom är i brukbart stånd, Man vid Watten
 floden Röst och War förnimla Nagra Tunnen dock ej all gårdens
 gödda —

Qvarnen till denna Ägendom är i godt stånd, och förnimler full-
 komligen Gårdens Gödda; Man äfwen då tillgång på maller-
 feines, betjina omlyggande qvarnar —

Kvarnen till denna egendom är i brukbart stånd, kan vid vattenflöden höst och vår förmala några tunnor, dock ej all gårdens gröda.

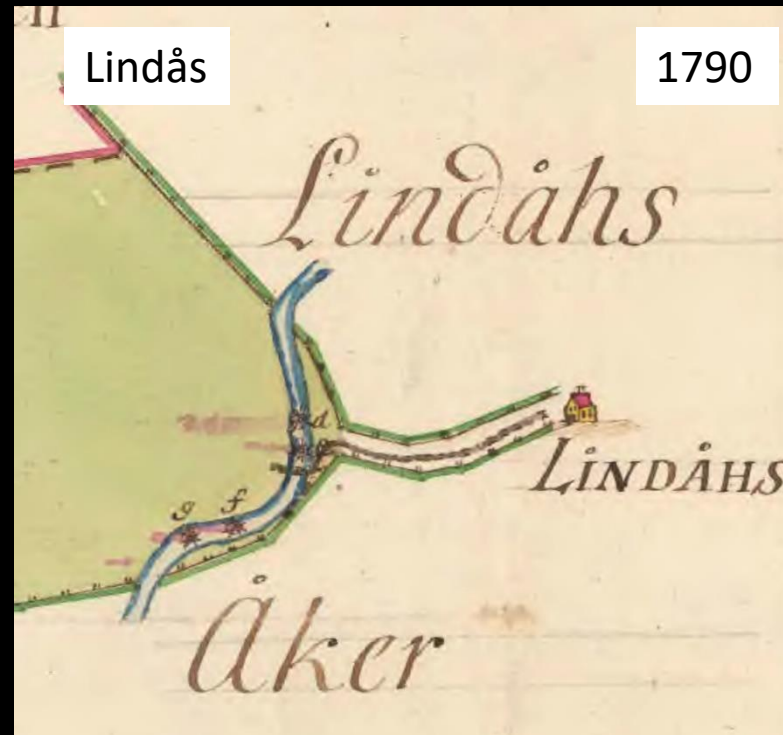
1790

At en husbehofs fågvarn som hett Serrundared, Ryet, Svåks och Svåbared, gagna samfällt i
 en fjualle qvarn enfast till Serrundared i
 f. dito en till Ryet och Svåks, Lit. g. endito till hemmanet Svåbared.
 Åboen Per Persson, beder få anmärkt, med tillkännagifvande: at han har mycket olägen-
 het af desse qvarnwärken på sina ågor, dels af watten, på dese sancks ång, och dels af tramp
 och wägar som hemmans åboerne här omkring göra från alla kantar öfwer ågorne; och och
 ru hans afledne fader, som war enfastidig, och lämnade qvarn-ågorne of derfull, samt
 ikke fåg förut, hwad olägenhet ågorne här af ärligen skulle tillskyndas; Likwäl och sedan
 han 2^{de} år varit Skattebonde i sin faders ställe; han kan intet finna sig något med,
 hwad hans fader ingäet, då ågorne deraf ärligen skadas, utan ser sig nödsakad, at
 emot detta ofog, wänna sig till Domstolen i orten.
 Således befunnit, som foreskrifwit står, belygar Lindås den 15 Julii 1791.

Lindås: Såg och kvarn i norr, samt två kvarnar längre ned i vattendraget. Ägaren klagar på att de båda nedre kvarnarna svämmar över hans ängar och att hans marker trampas ned. Han kallar fadern för enfaldig som tillät kvarnarna på sina marker.

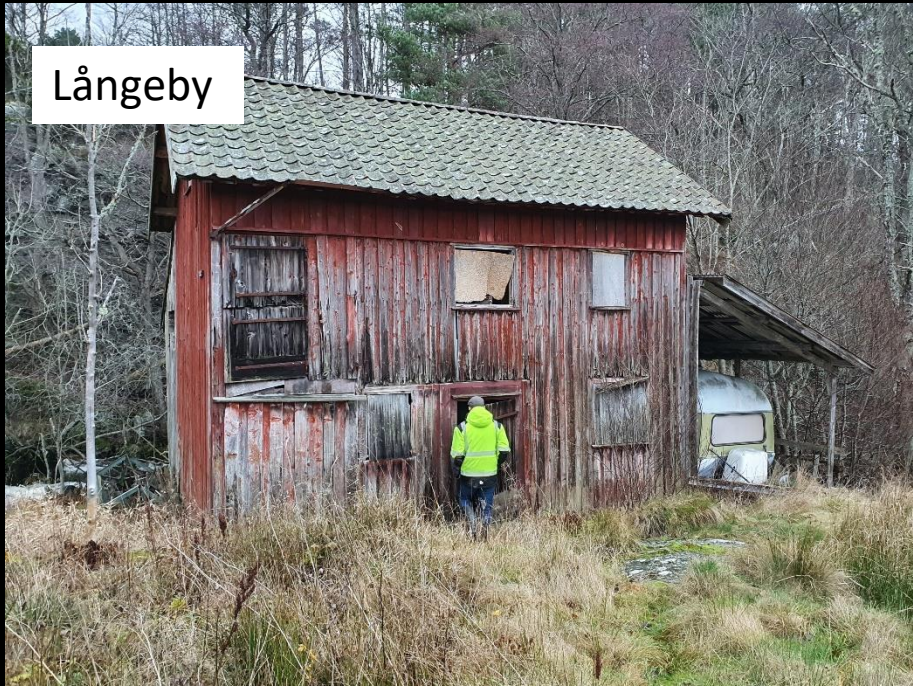
Långeby

Långeby: Hjul kvarn som var i drift på 1930-talet eller ännu längre. Inga spår av äldre kvarnar kvar.

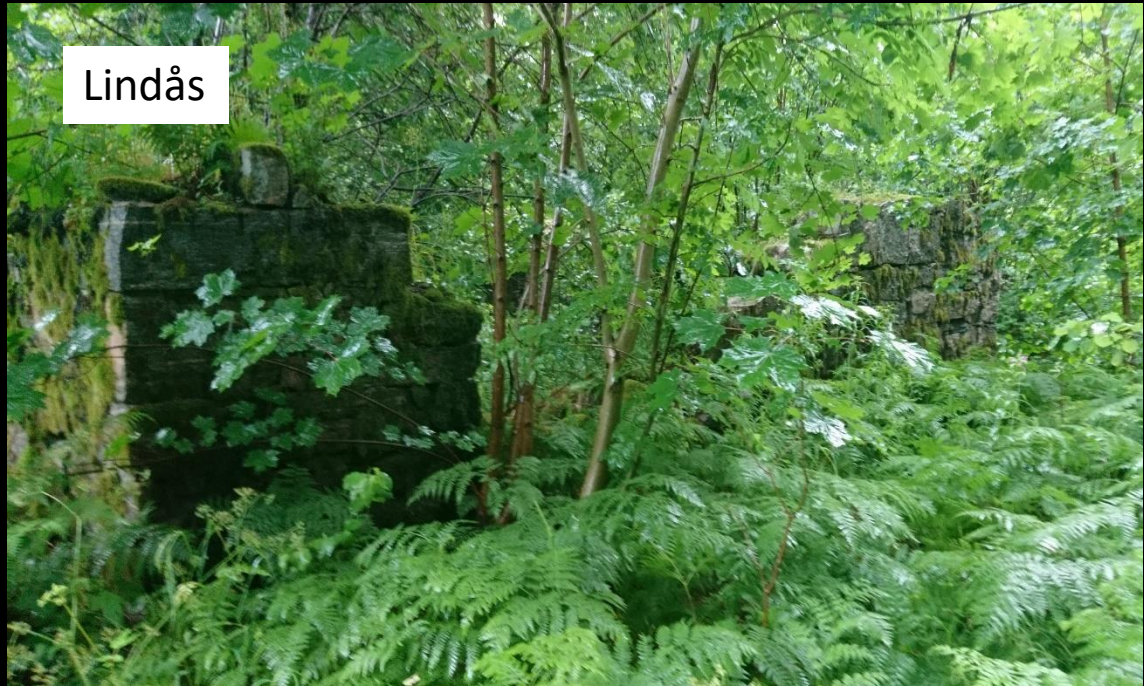
Lindås

Lindås: Kvarnhus på samma plats sedan 1644, men lämningen vi ser på bilden är troligen från 1800-talets senare del.

Togs troligen ur bruk när järnvägen byggdes direkt N om anläggningen 1902.

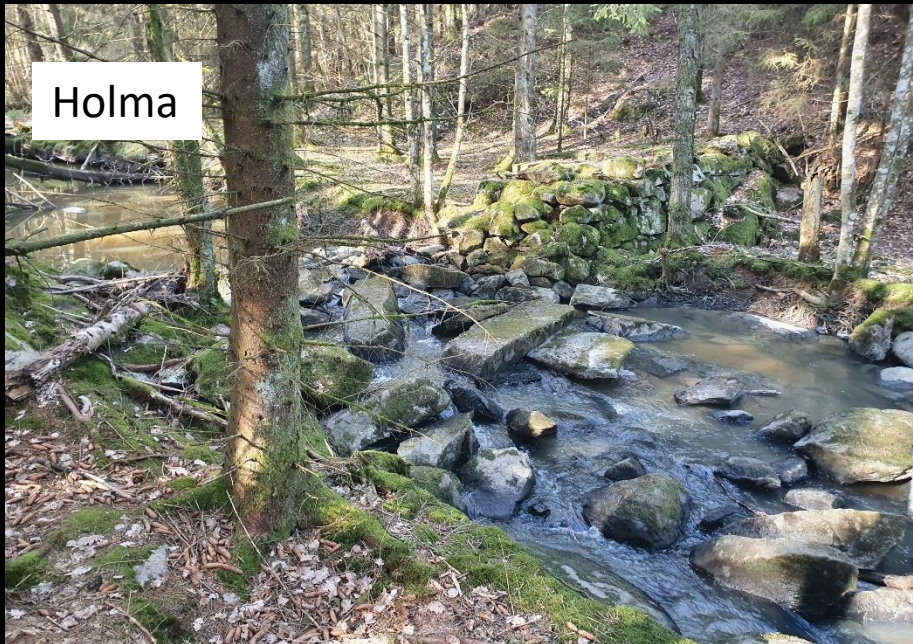
Holma

Holma: Endast en fördämningsvall som ev. också varit bro finns kvar. Historiska kartor antyder att kvarnen lades ned vid 1800-talets mitt eller tidigare.

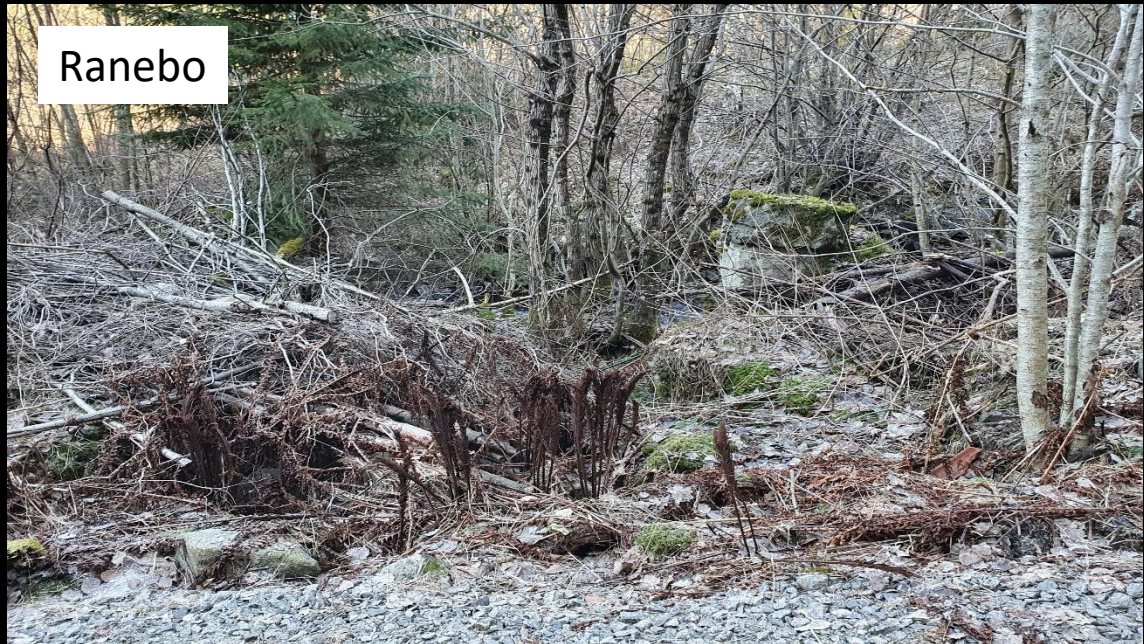
Ranebo

Ranebo: Kvarn som stod troligen togs ur bruk vid 1800-talets slut. En ny vägsträckning vid 1900-talets början innebar att fördämningsvallens funktionalitet togs bort. Troligen var kvarnen redan tagen ur bruk innan dess.

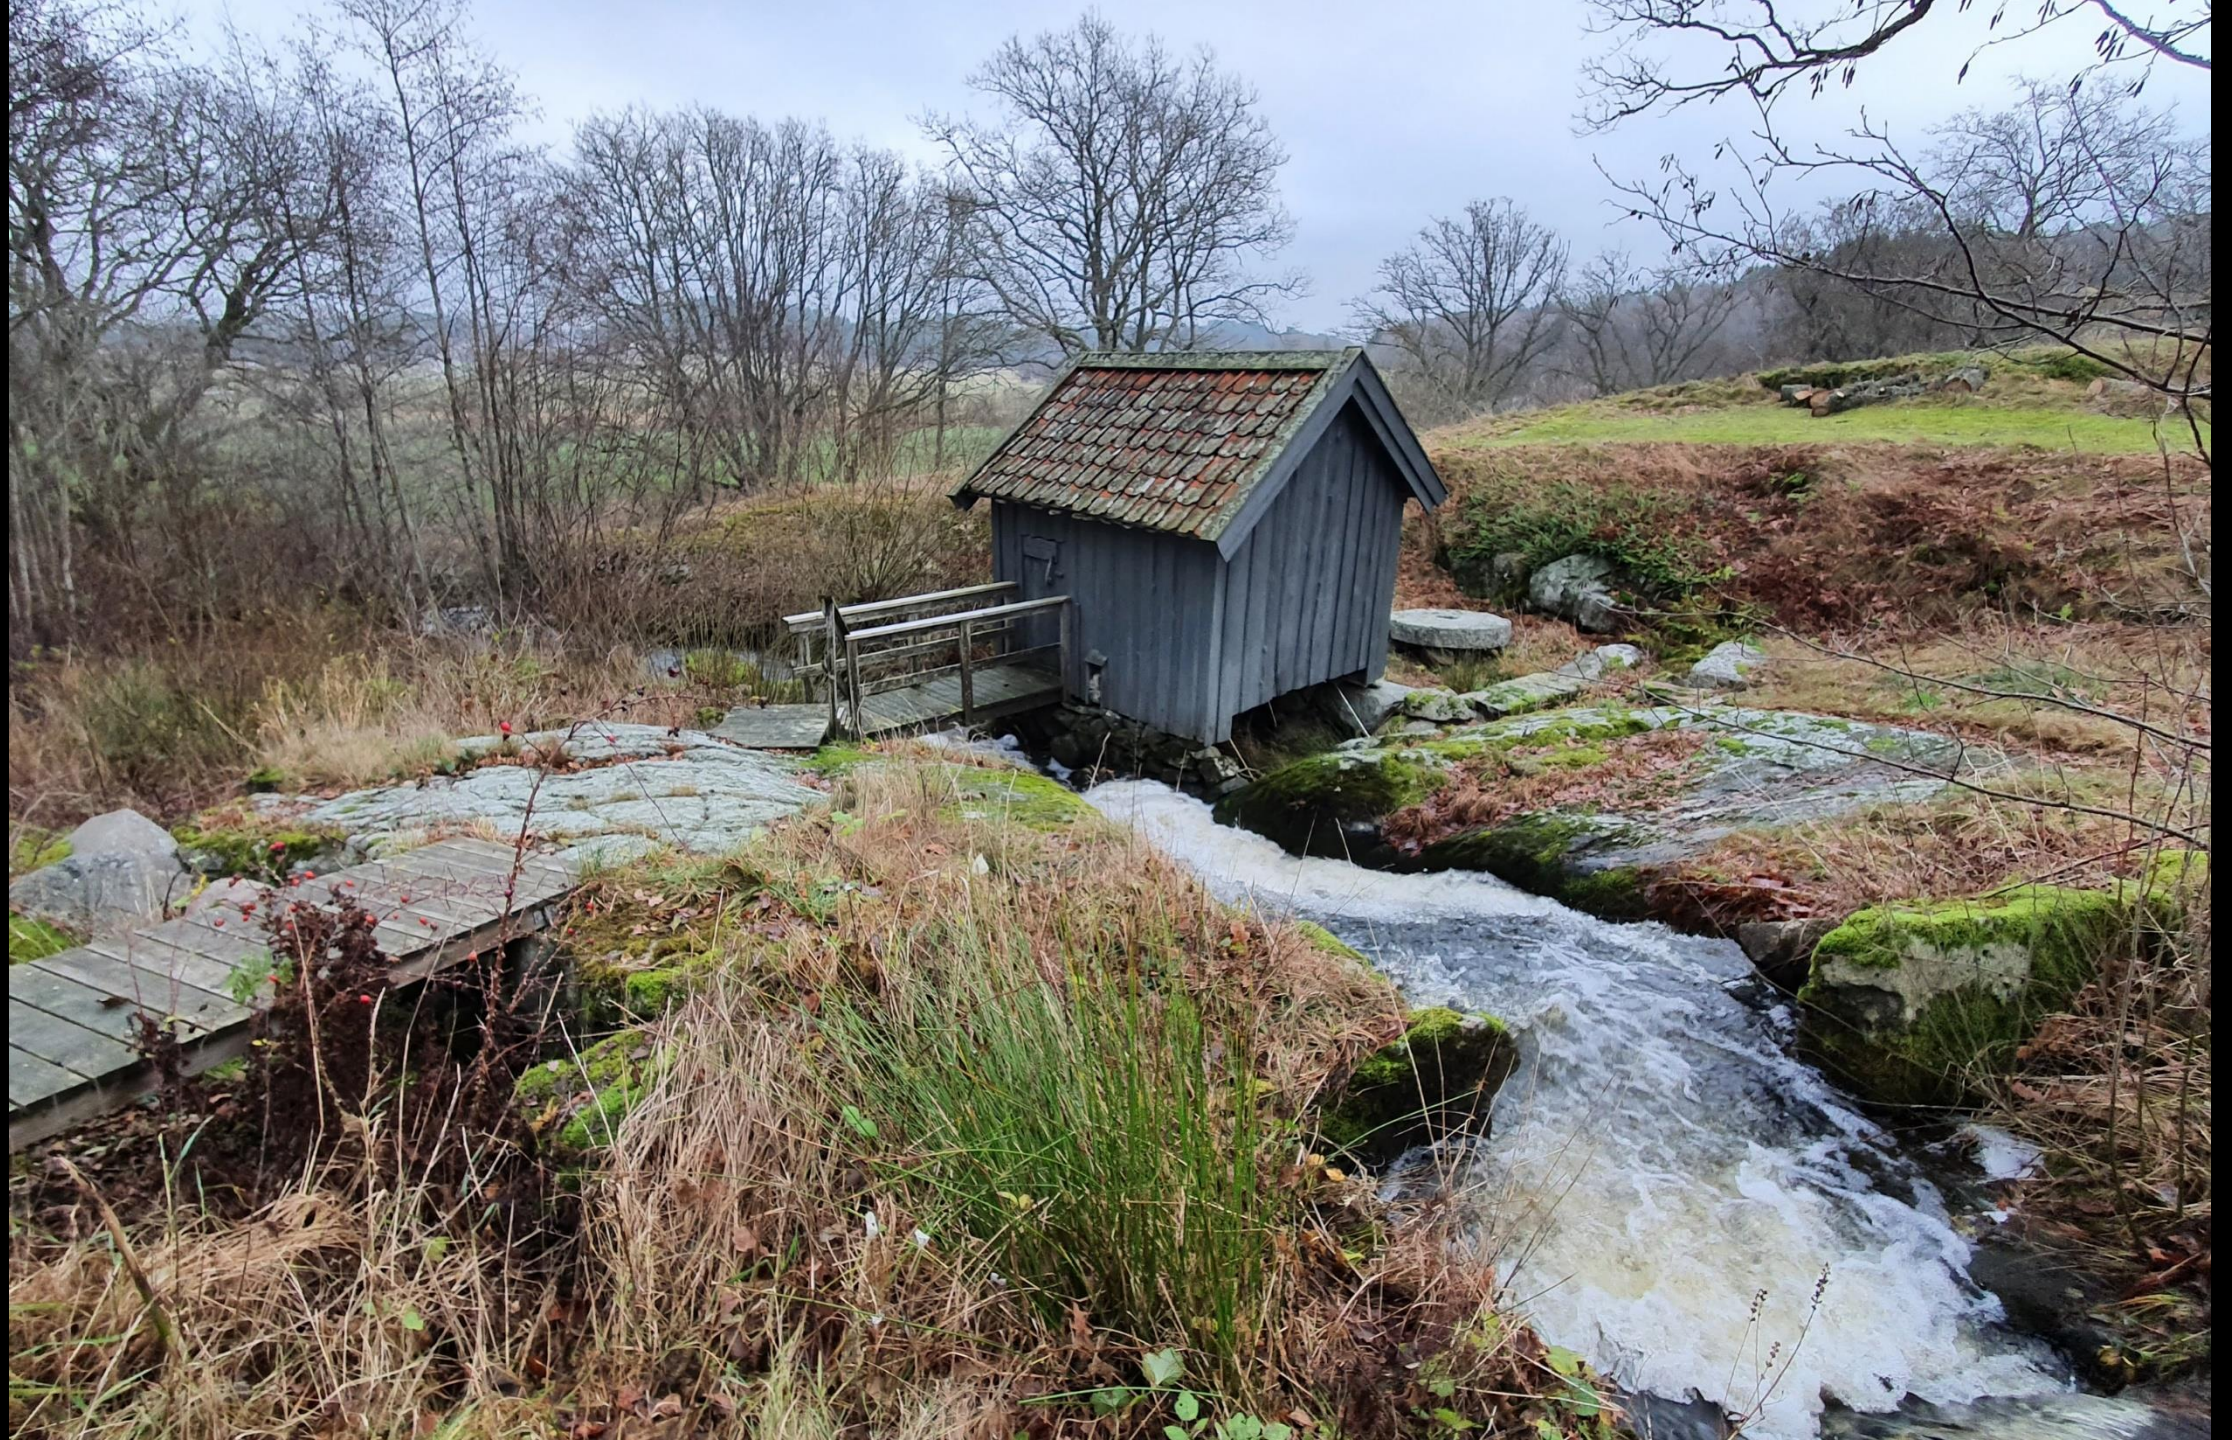
Det fanns två typer av vattenkvarnar; skvaltkvarnar och hjulkvarnar, båda sorterna var vanligt förekommande i våra vattendrag. Skvaltkvarnen krävde en lägre fallhöjd och var typiska husbehovskvarnar. De kunde oftast bara mala höst och vår när det fanns tillräckligt med vatten i flödet. Hjulkvarnarna hade ett eller flera vattenhjul och krävde lite högre fallhöjd för att kunna drivas. De förekommer både som husbehovs- och tullkvarnar.

Torps skvaltkvarn som vi ser på bilden ligger på Västra Orust och uppfördes omkring 1830. Vattnets krafter är mäktiga och vid höga flöden kunde kvarnhuset skadas eller spolats bort; något som den här kvarnen fick känna på i samband med skyfallen över Orust år 2002. Kvarnhuset spolades bort från sina fundament och hamnade ca fem meter ned i flödet. Senare kunde huset lyftas tillbaka och renoveras. Kvarnen ägs av hembygdsföreningen.

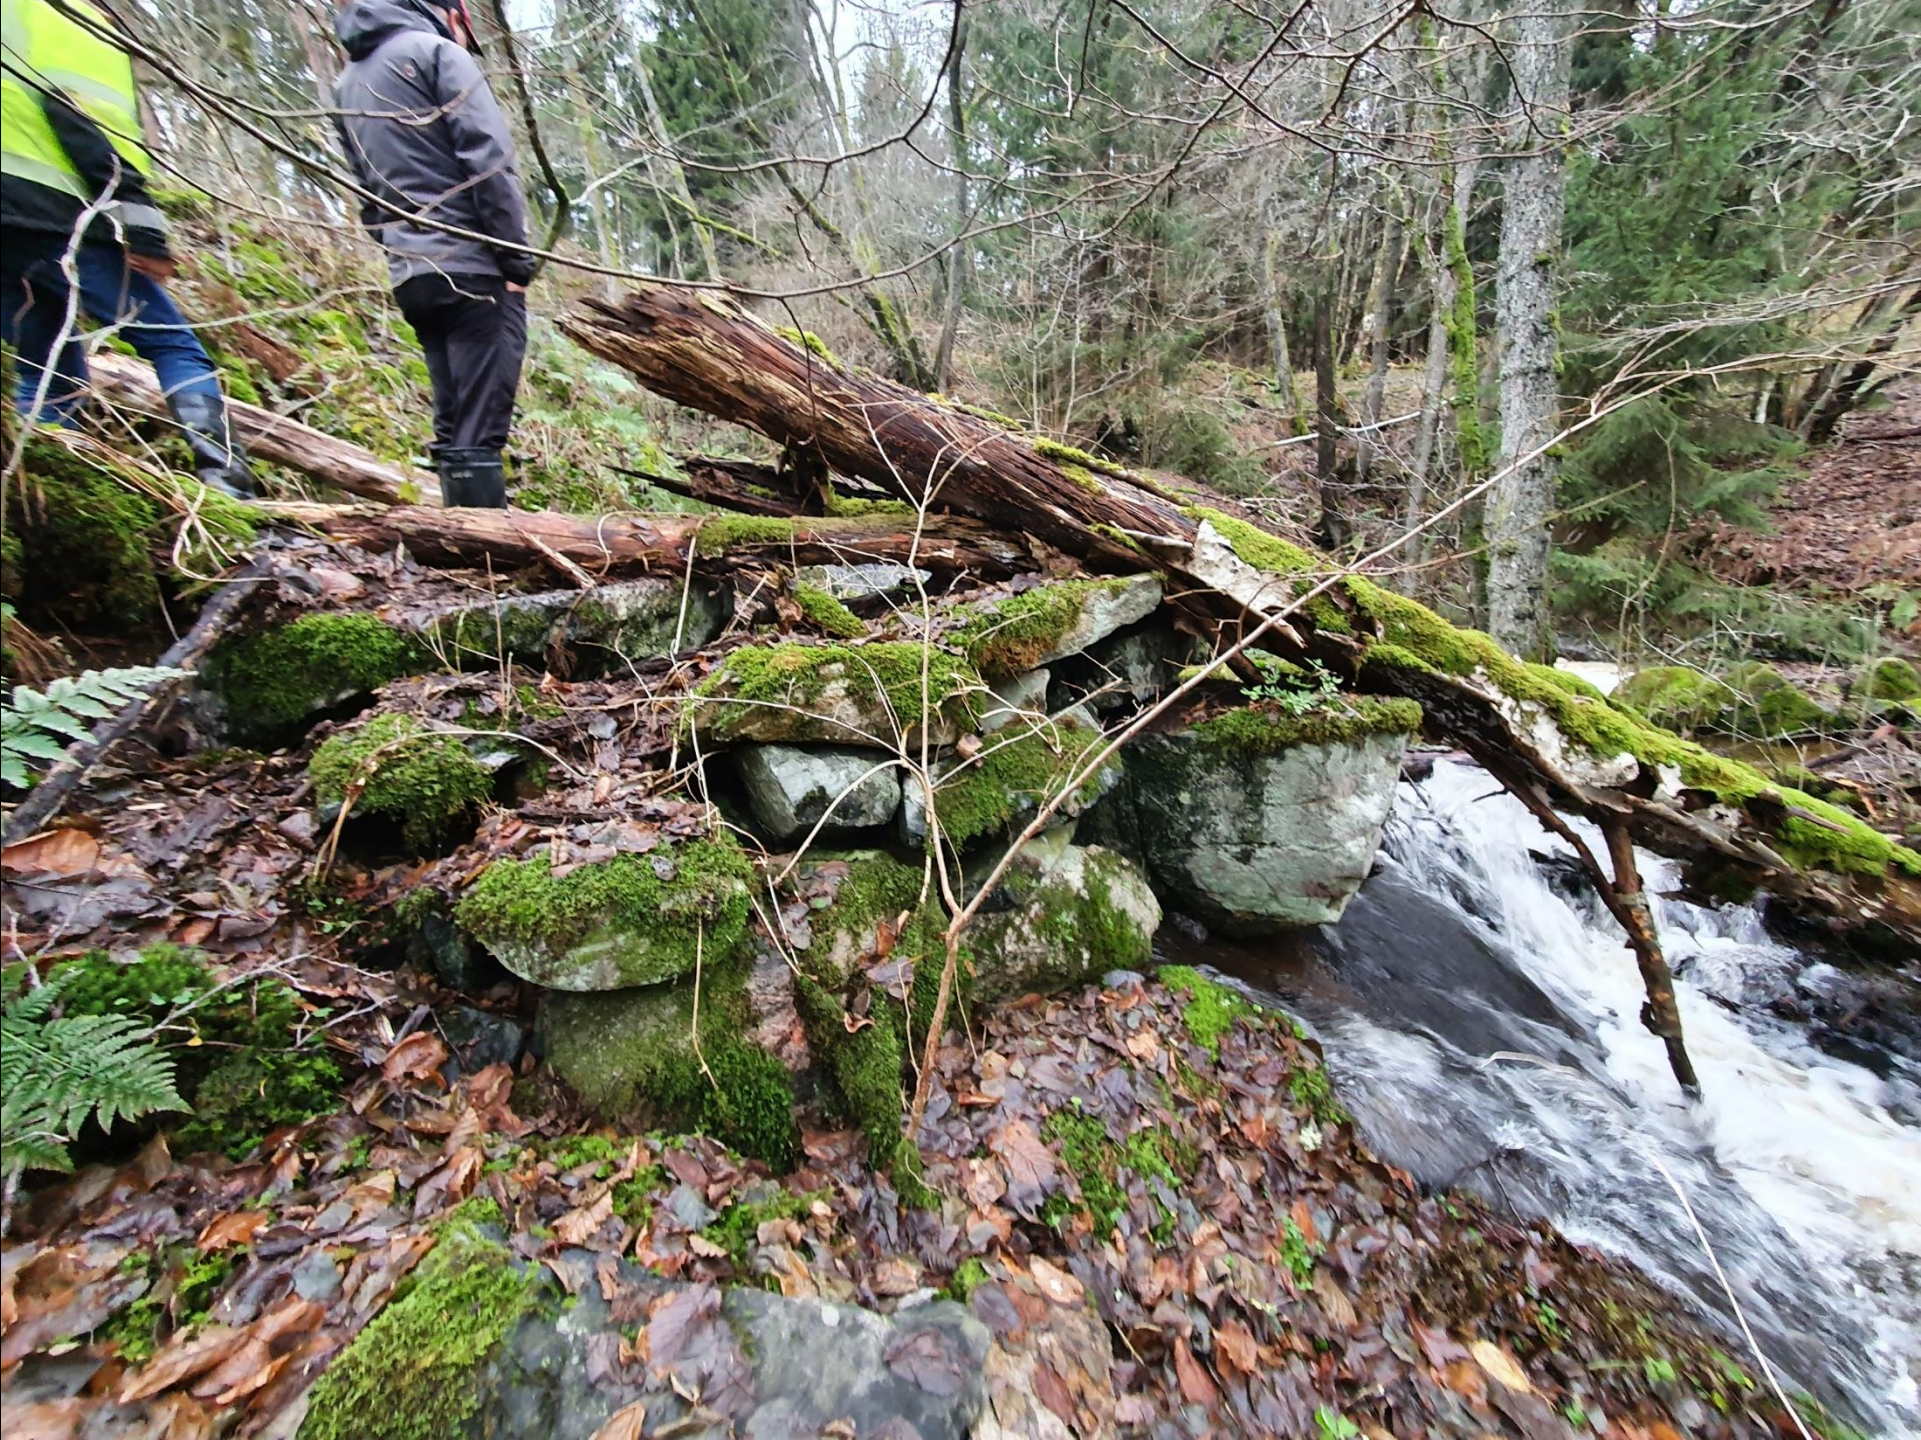
Grunder efter skvaltkvarnar är svåra att upptäcka i terrängen. Ofta rör det sig om kallmurade stenstaplar eller murpartier som ligger över eller i vattenflödet. Eftersom anläggningarna ofta var små är det vanligt att hela eller delar av grunderna spolats bort. Denna lämning ligger vid Stala på sydvästra Orust. Här fanns först två och sedan tre husbehovskvarnar under slutet av 1700-talet och 1800-talet, som tillhörde tre gårdar under Stala.

Det kan vara mycket svårt att avgöra om det är en lämning efter en skvaltkvarn, hjulkvarn eller en såg. Är det en liten lämning vid ett lågt fall rör det sig troligen om en skvaltkvarn. Är lämningen avlång och ligger parallellt med vattendraget kan det röra sig om en såg.

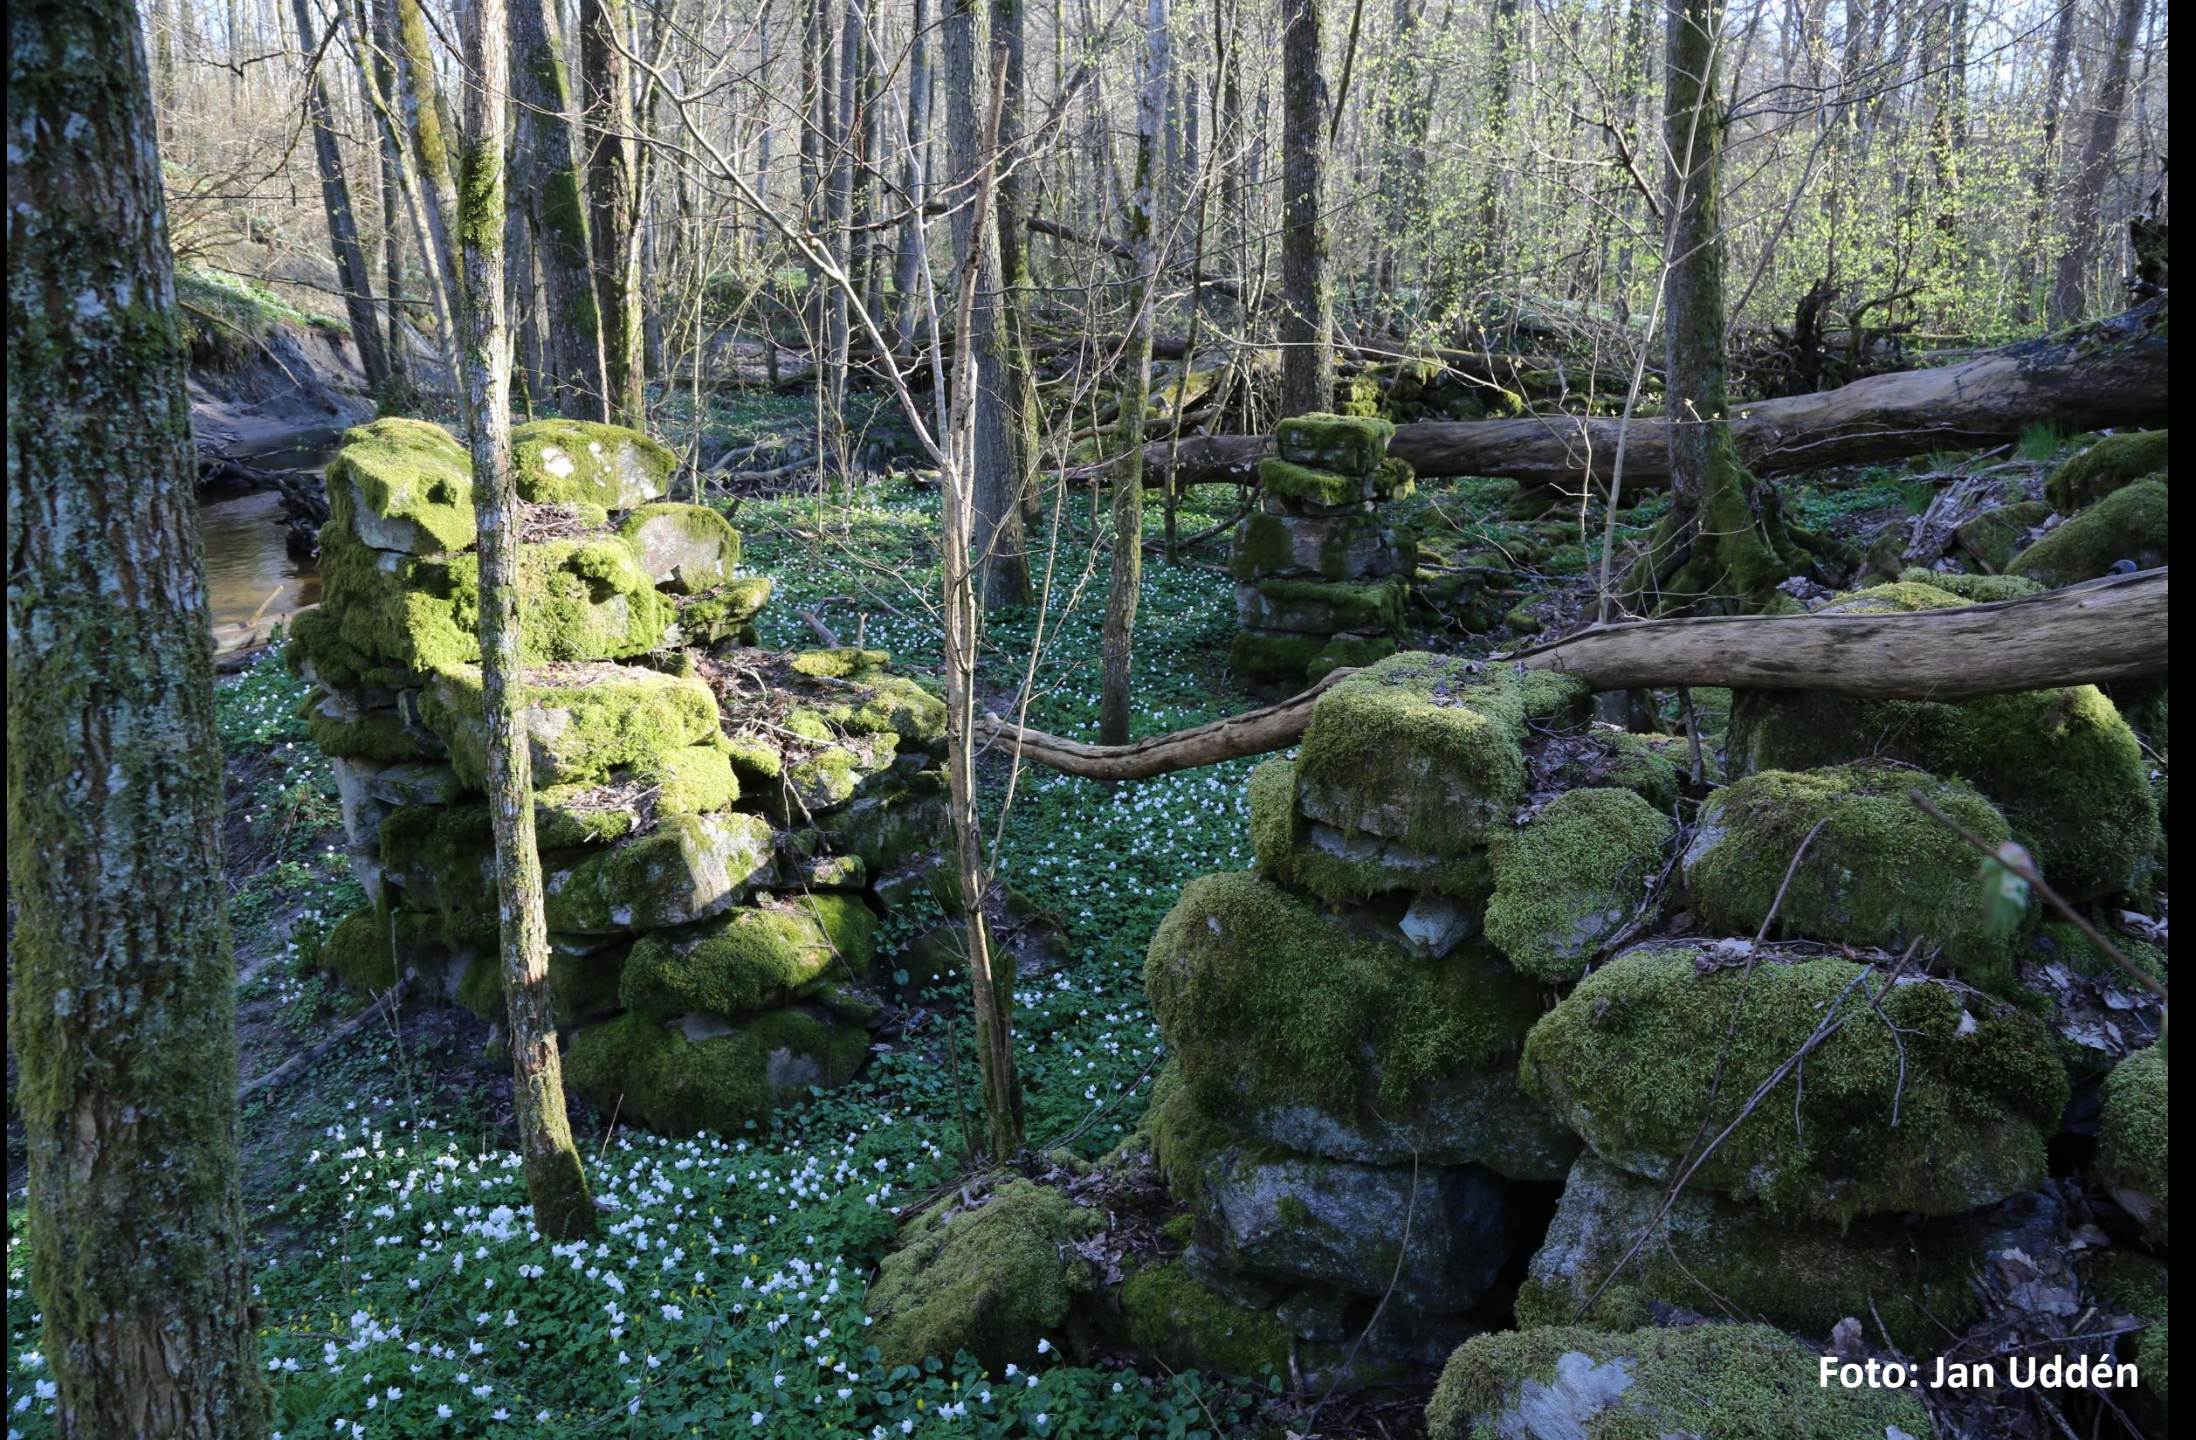
Uppmurade kallmurade stenstaplar eller stolpverk som fundament är typiskt för hur kvarnar byggdes. Kallmurning, alltså murning utan murbruk, är den vanligaste metoden för byggnation av dessa anläggningar. Man använde natursten, som inte bearbetades. Lämningarna efter kvarnarna är ofta kvadratiska eller rektangulära och kan vara delvis ingrävda i bäckravinens sidor. Bearbetade och huggna stenar i grunderna blir vanligt i vårt område från och med 1800-talets slut. Alla kvarnlämningar är olika eftersom de är anpassade till de topografiska förhållandena på platsen.

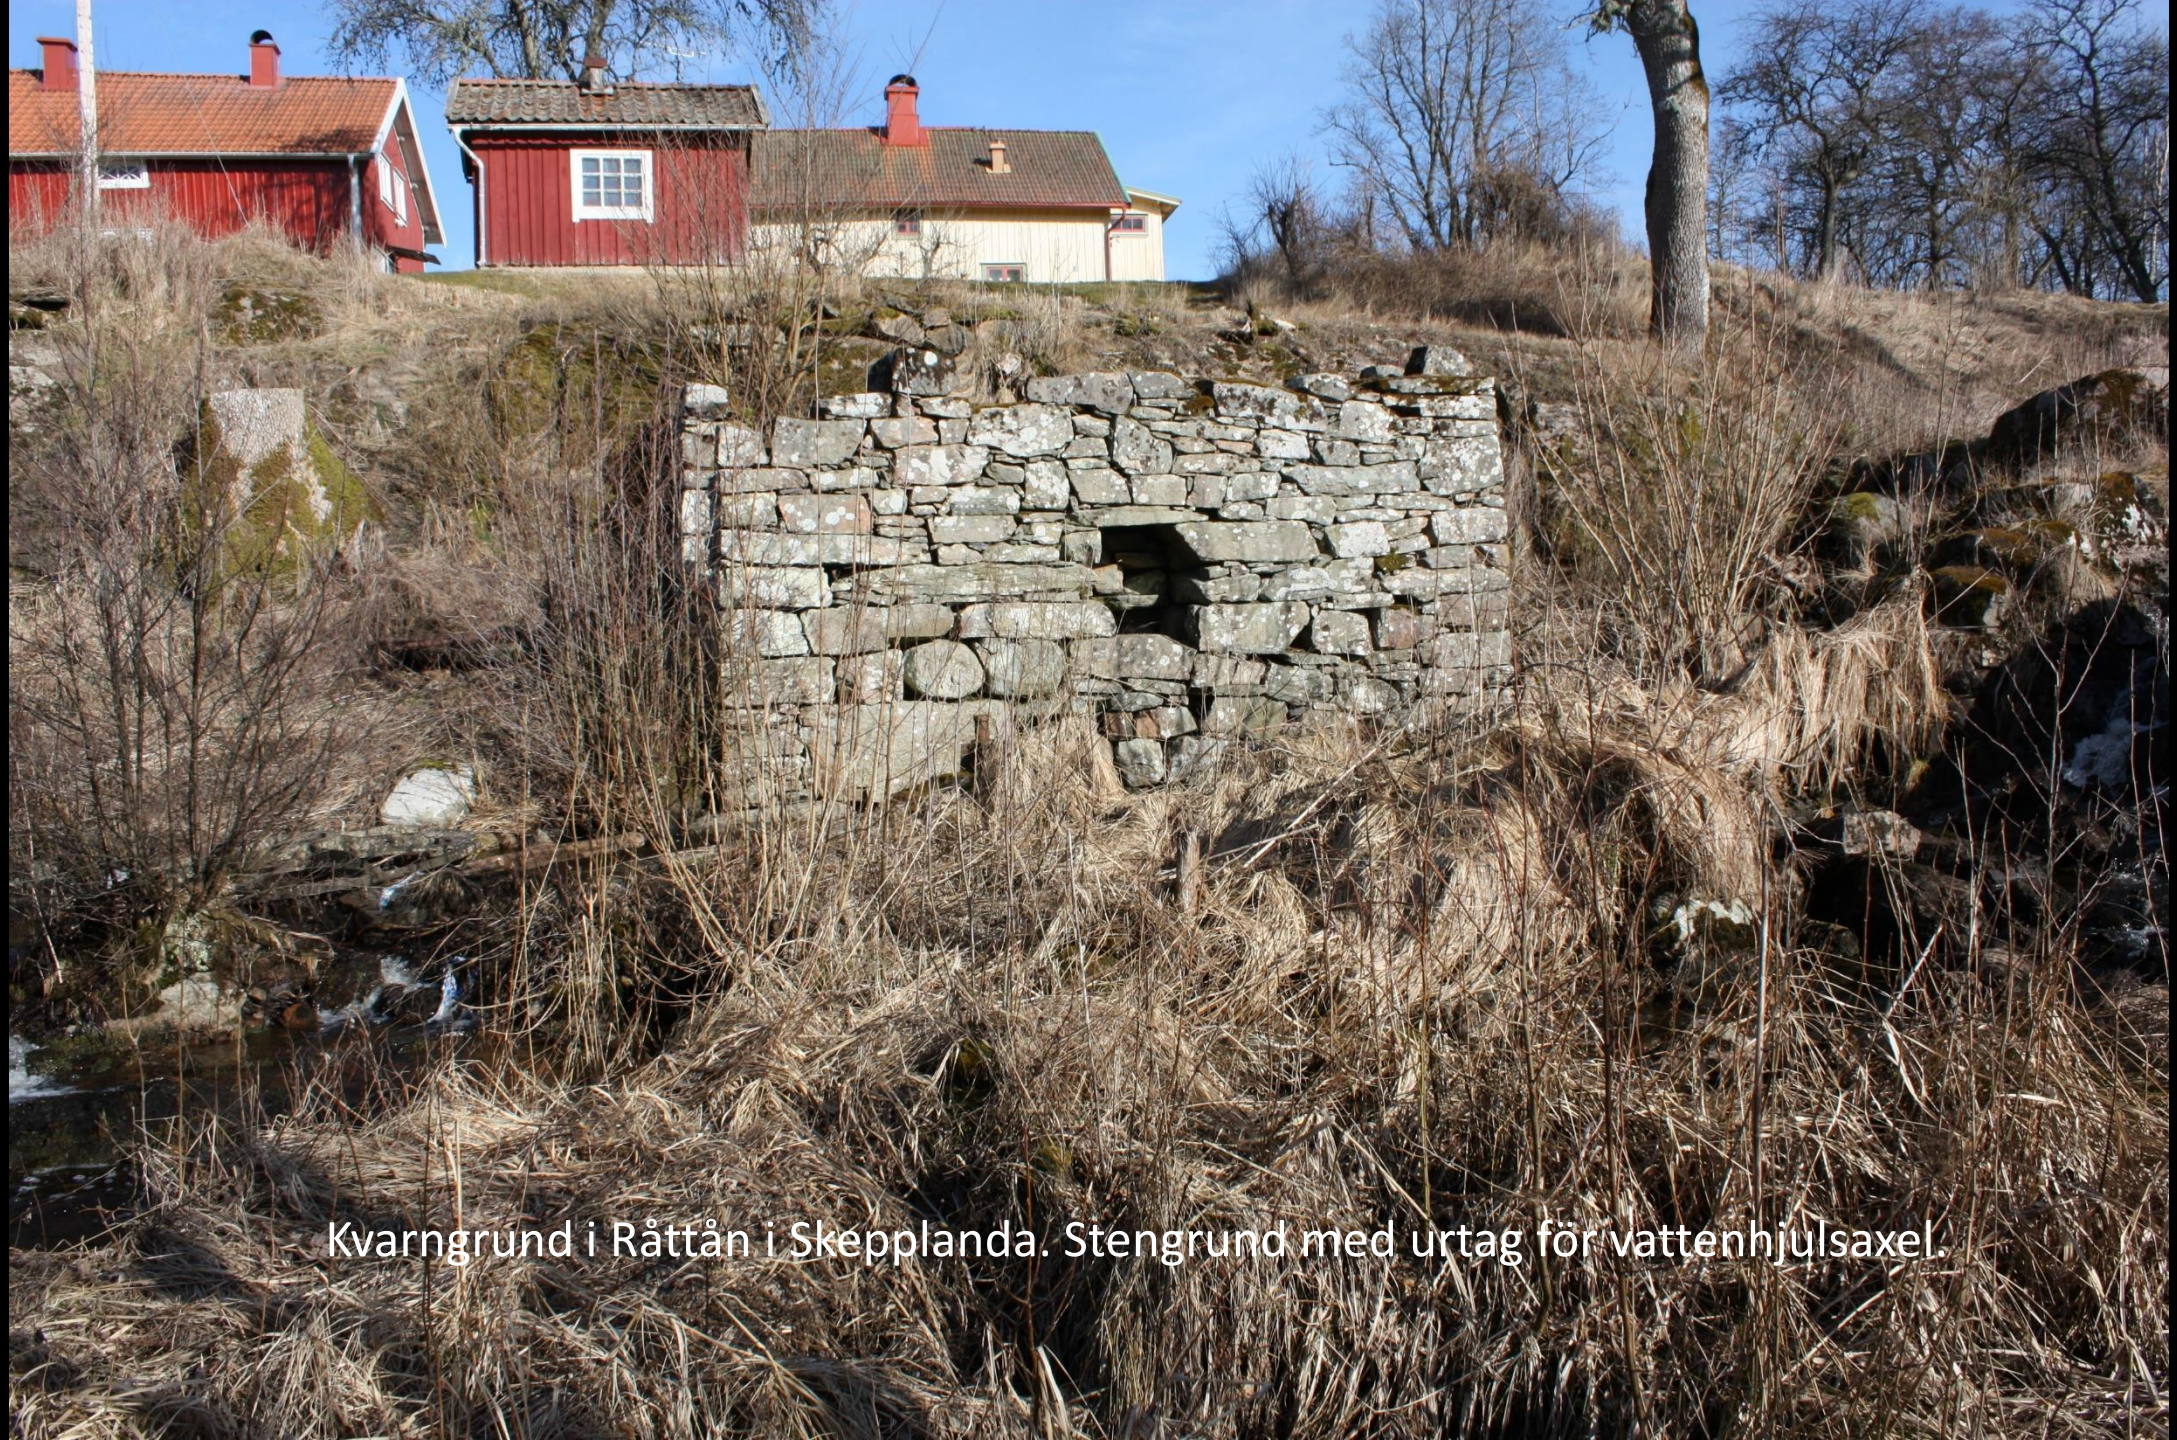
Kvarngrund i Råttån i Skepplanda. Stengrund med urtag för vattenhjulsaxel.

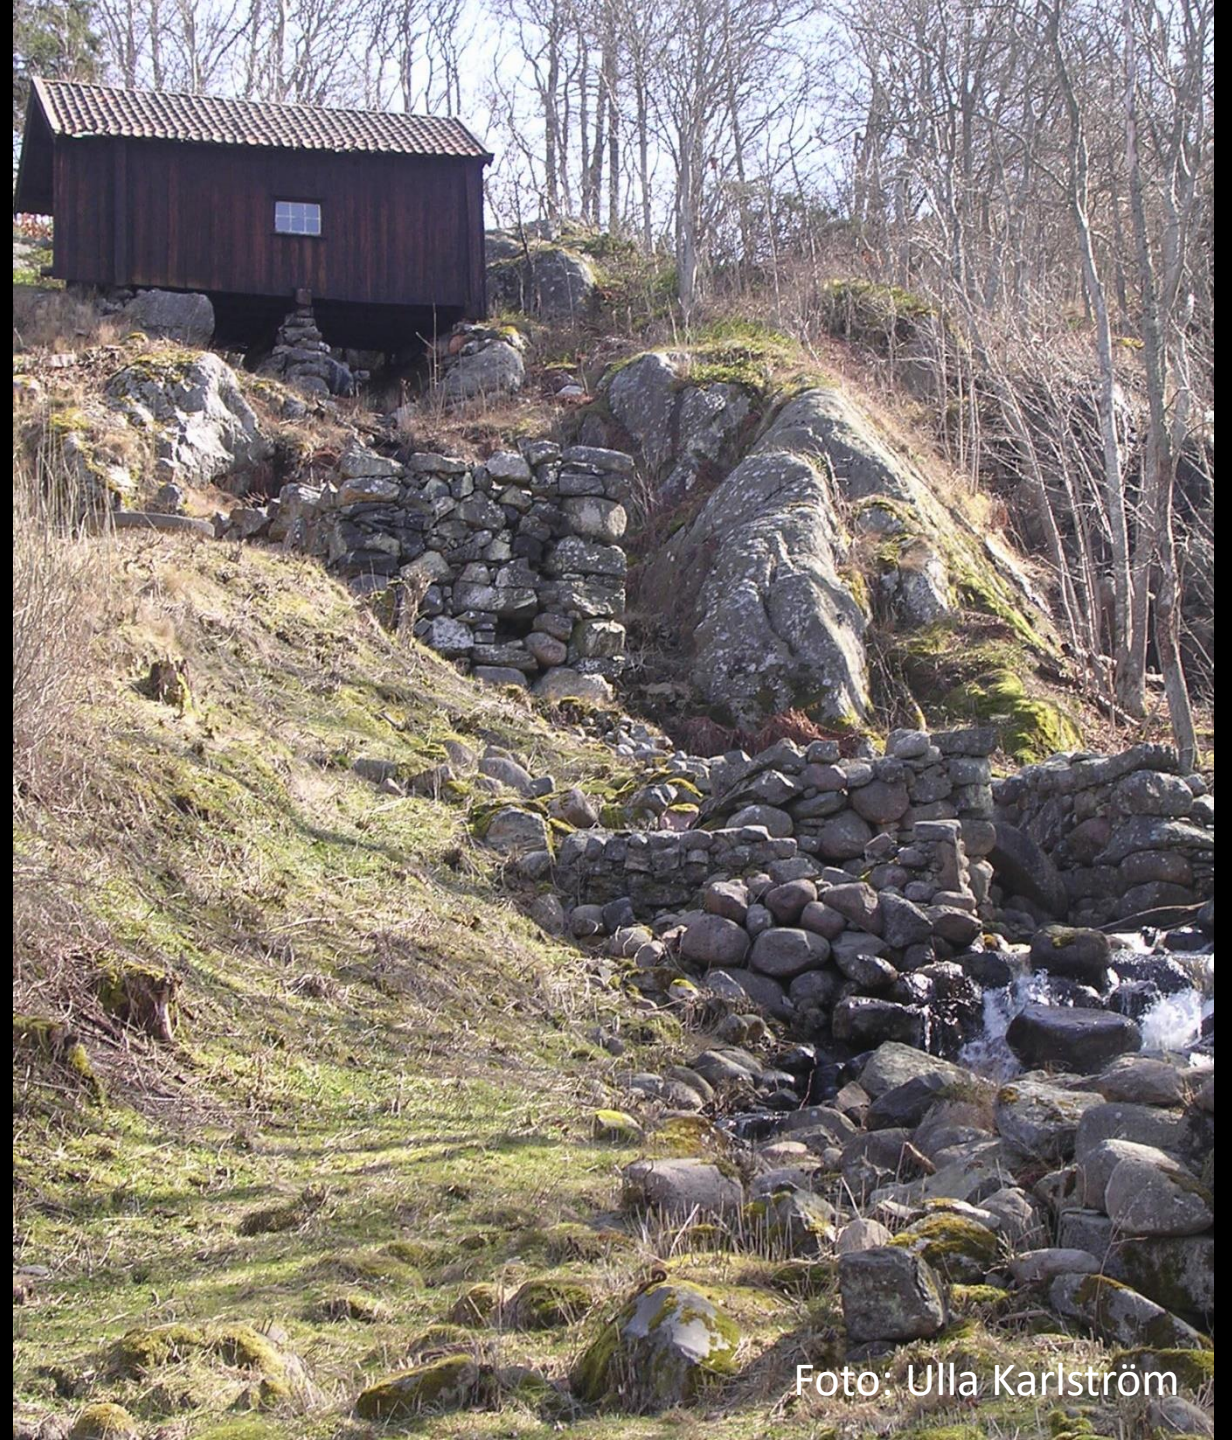
Bro kvarn söder om Ellös i Morlanda, Orust. Kvarnen byggdes på 1730-talet och har varit i bruk till 1930. Nu ägd av Hbf. Totalt har det funnit sju kvarnar i vattendraget. De två grunderna nedanför var hjulkvarnar, som var igång in på 1900-talet.
