Vattendragens hemligheter

Linnea Nordell, Bohusläns museum

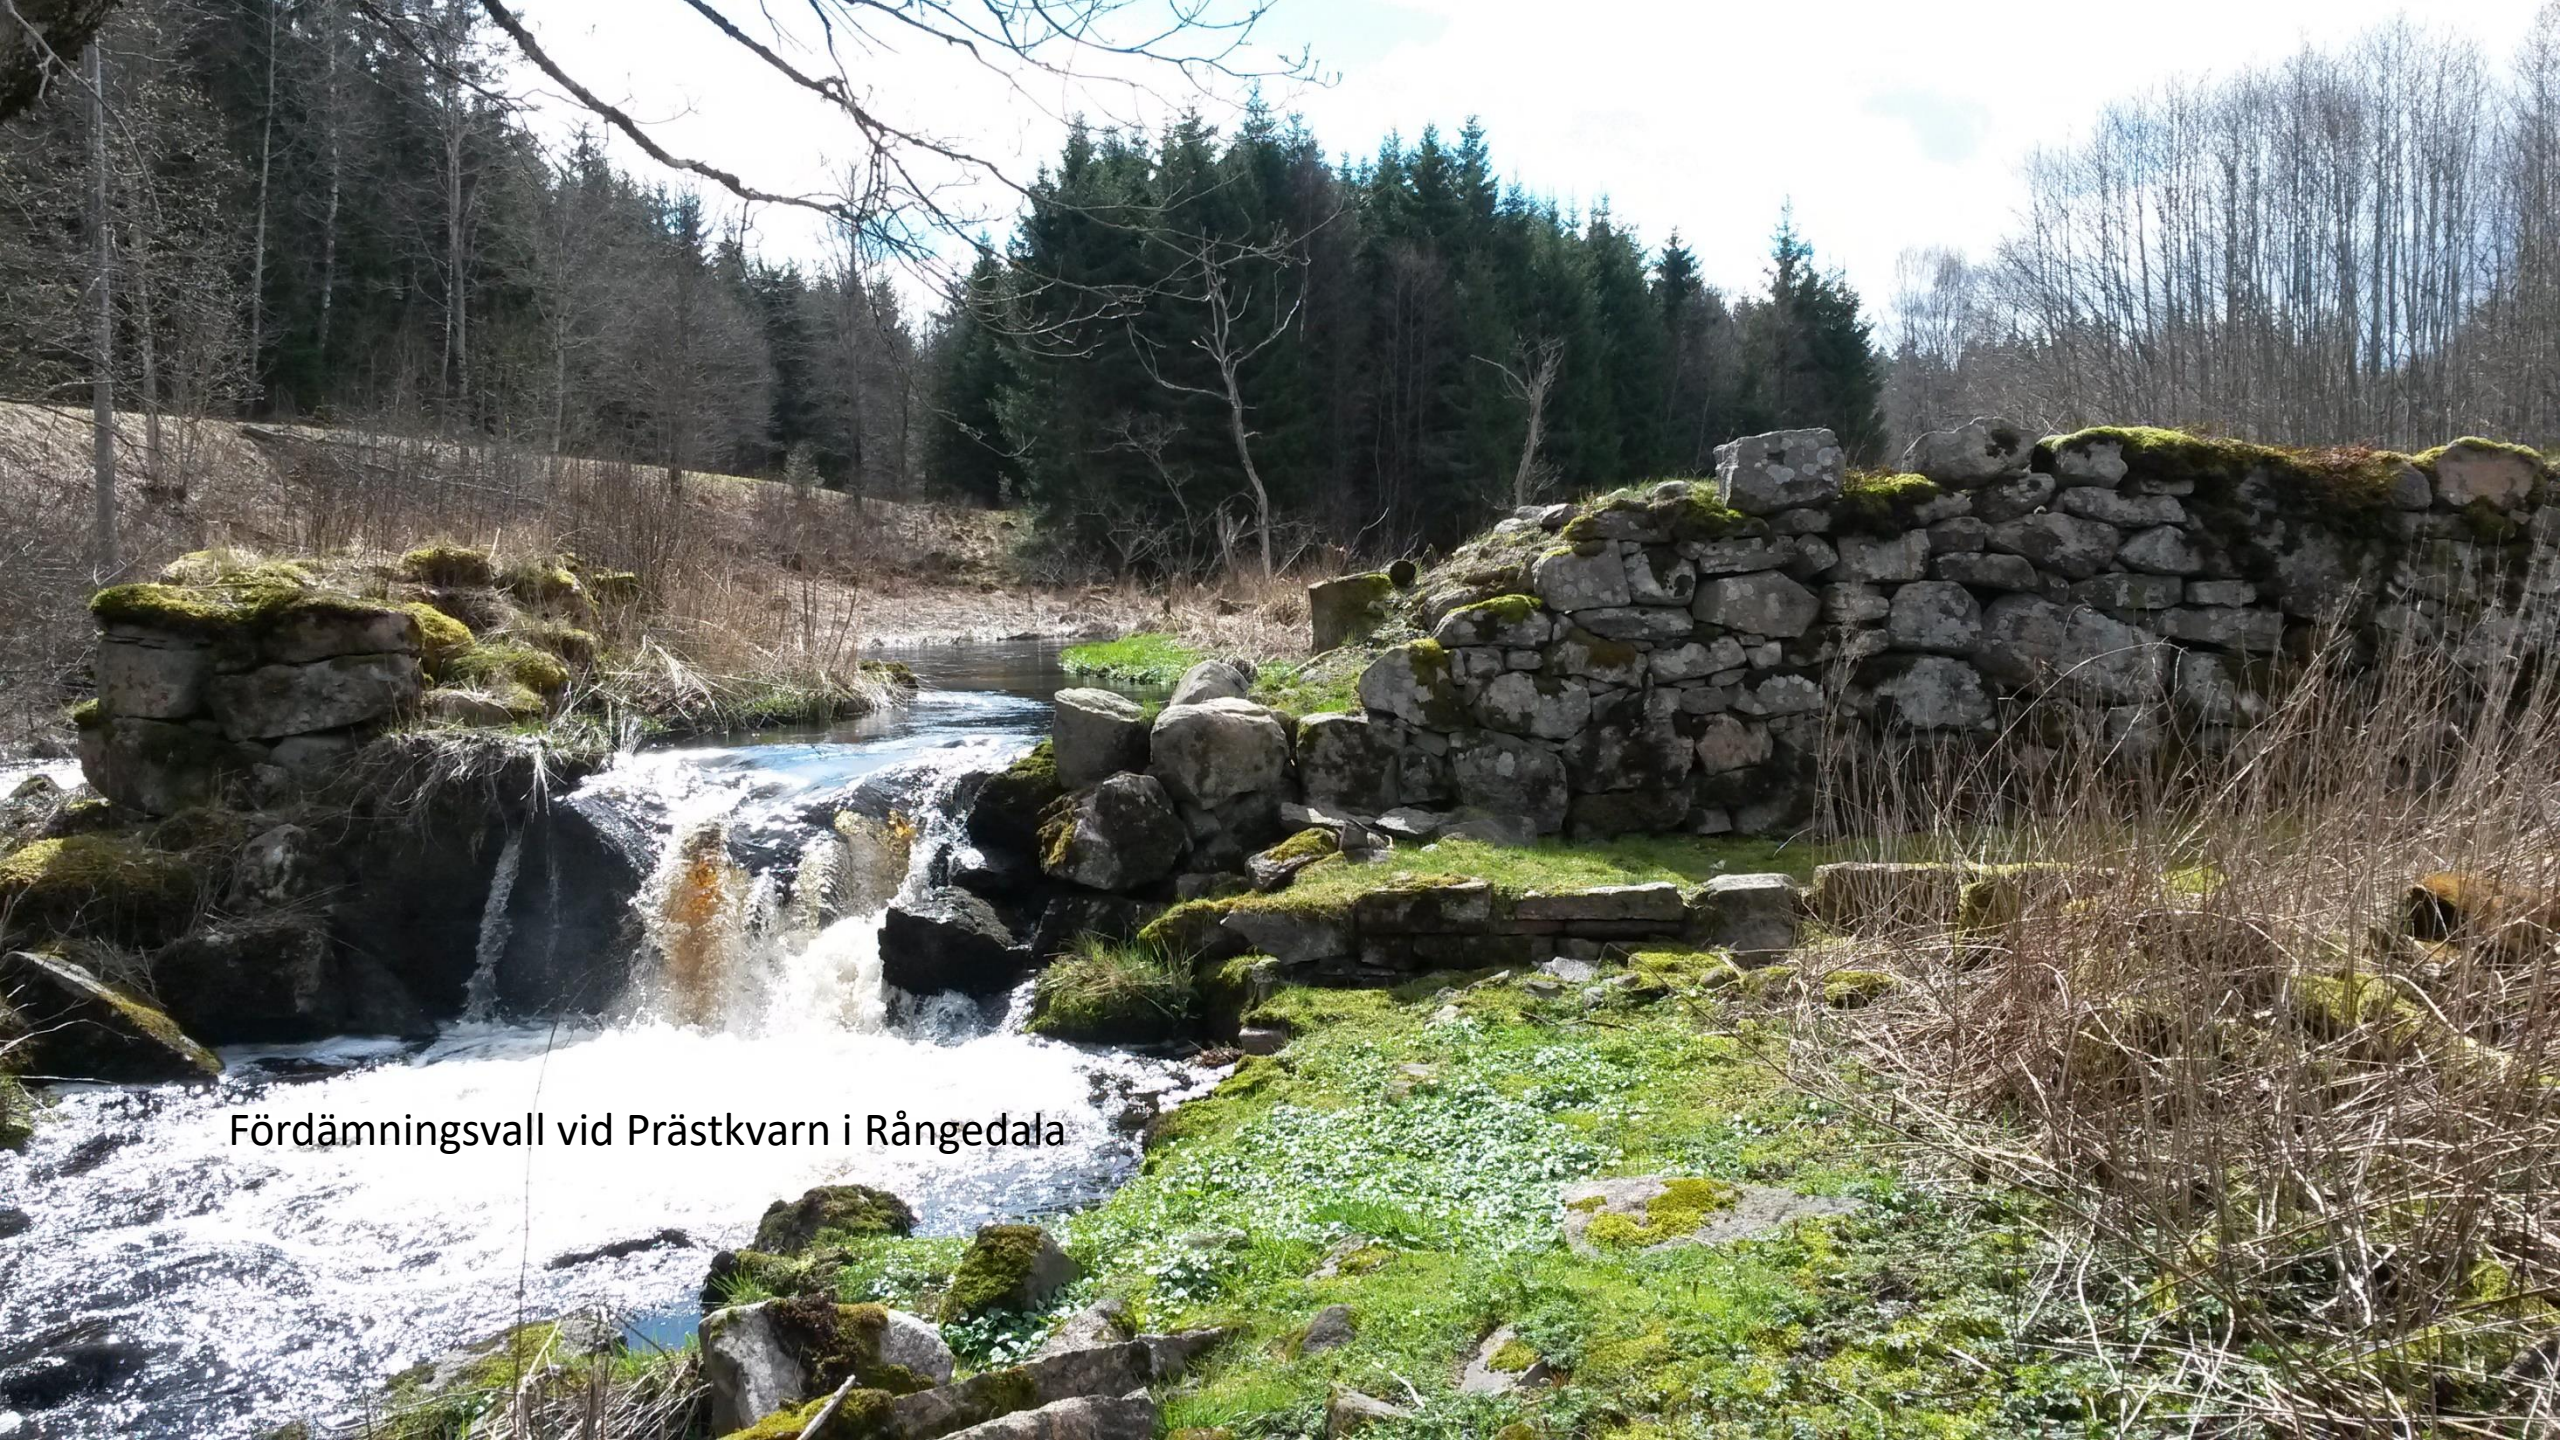
Fördämningsvall vid Prästkvarn i Rångedala

För att kunna utnyttja vattenkraften krävs någon form av fall i vattendraget. På de flesta håll har man hjälpt naturen på traven och byggt fördämningsvallar, som oftast är utförda som murade stenvallar eller sten- och jordvallar. Vallarna hade flera vattenluckor för att reglera flödet i ån. Från en av luckorna leddes vattnet via en vattenledare in i kvarnhuset.

Lämningarna efter vallarna är nästan alltid raserade. Ibland har detta skett naturligt genom att fördämningen rasat under vattentrycket och ibland har människor tagit stenmaterial ur fördämningen till andra byggen. I senare tid har många vallar raserats med avsikt för att förbättra genomströmningen eller öka möjligheten för fisk att vandra i vattendraget.

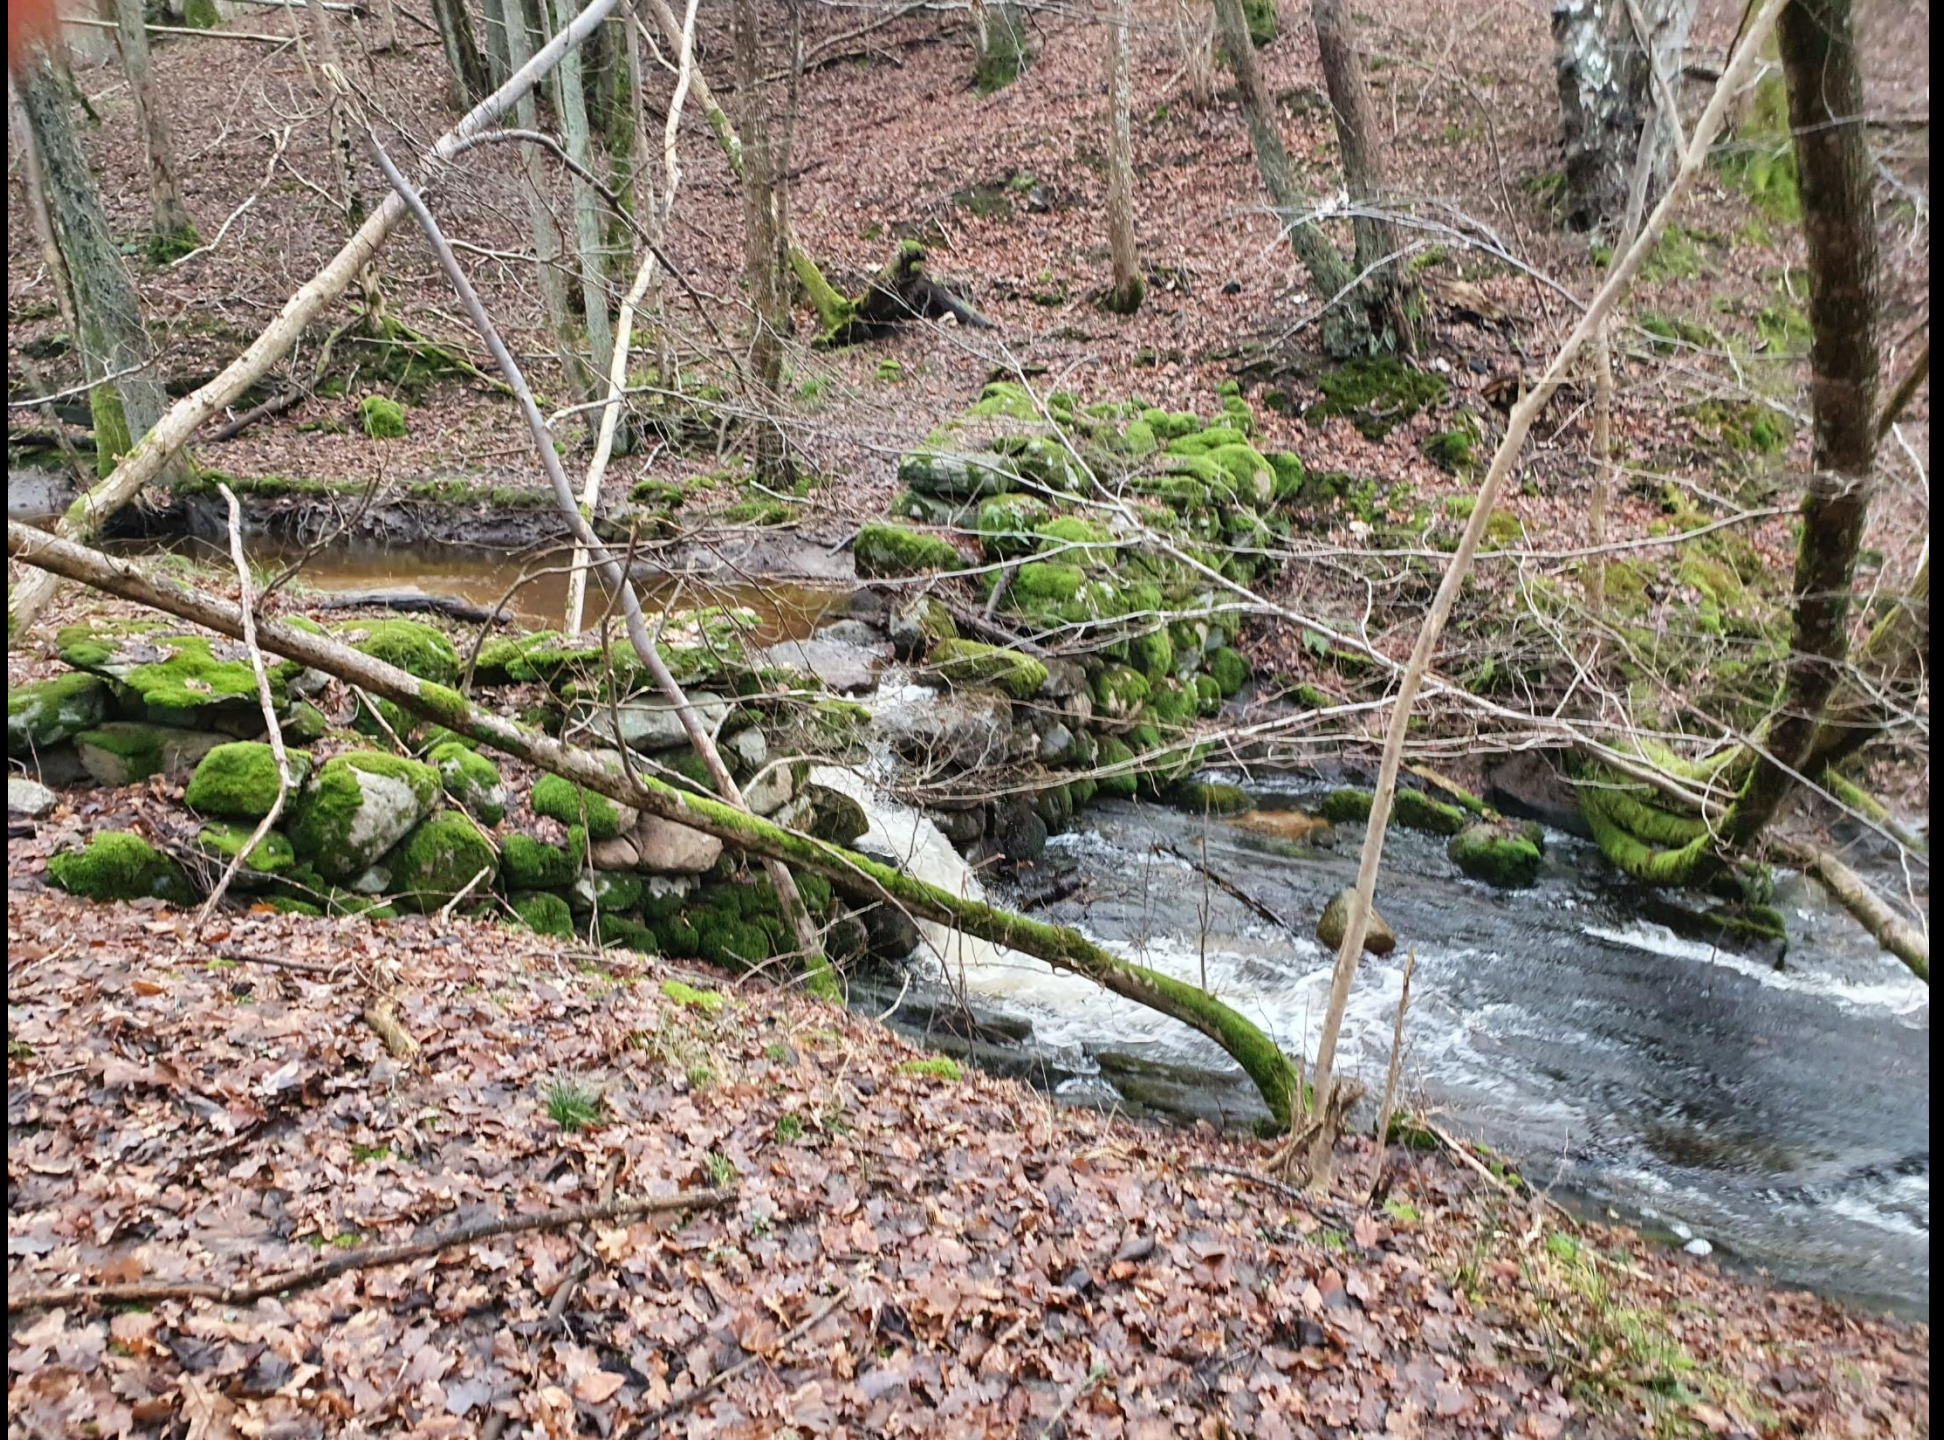
Fördämnings-
vall i
kallmurad
sten i
Gårebäcken
på norra
Orust.

Fördämning i
Gårebäcken,
norra Orust.

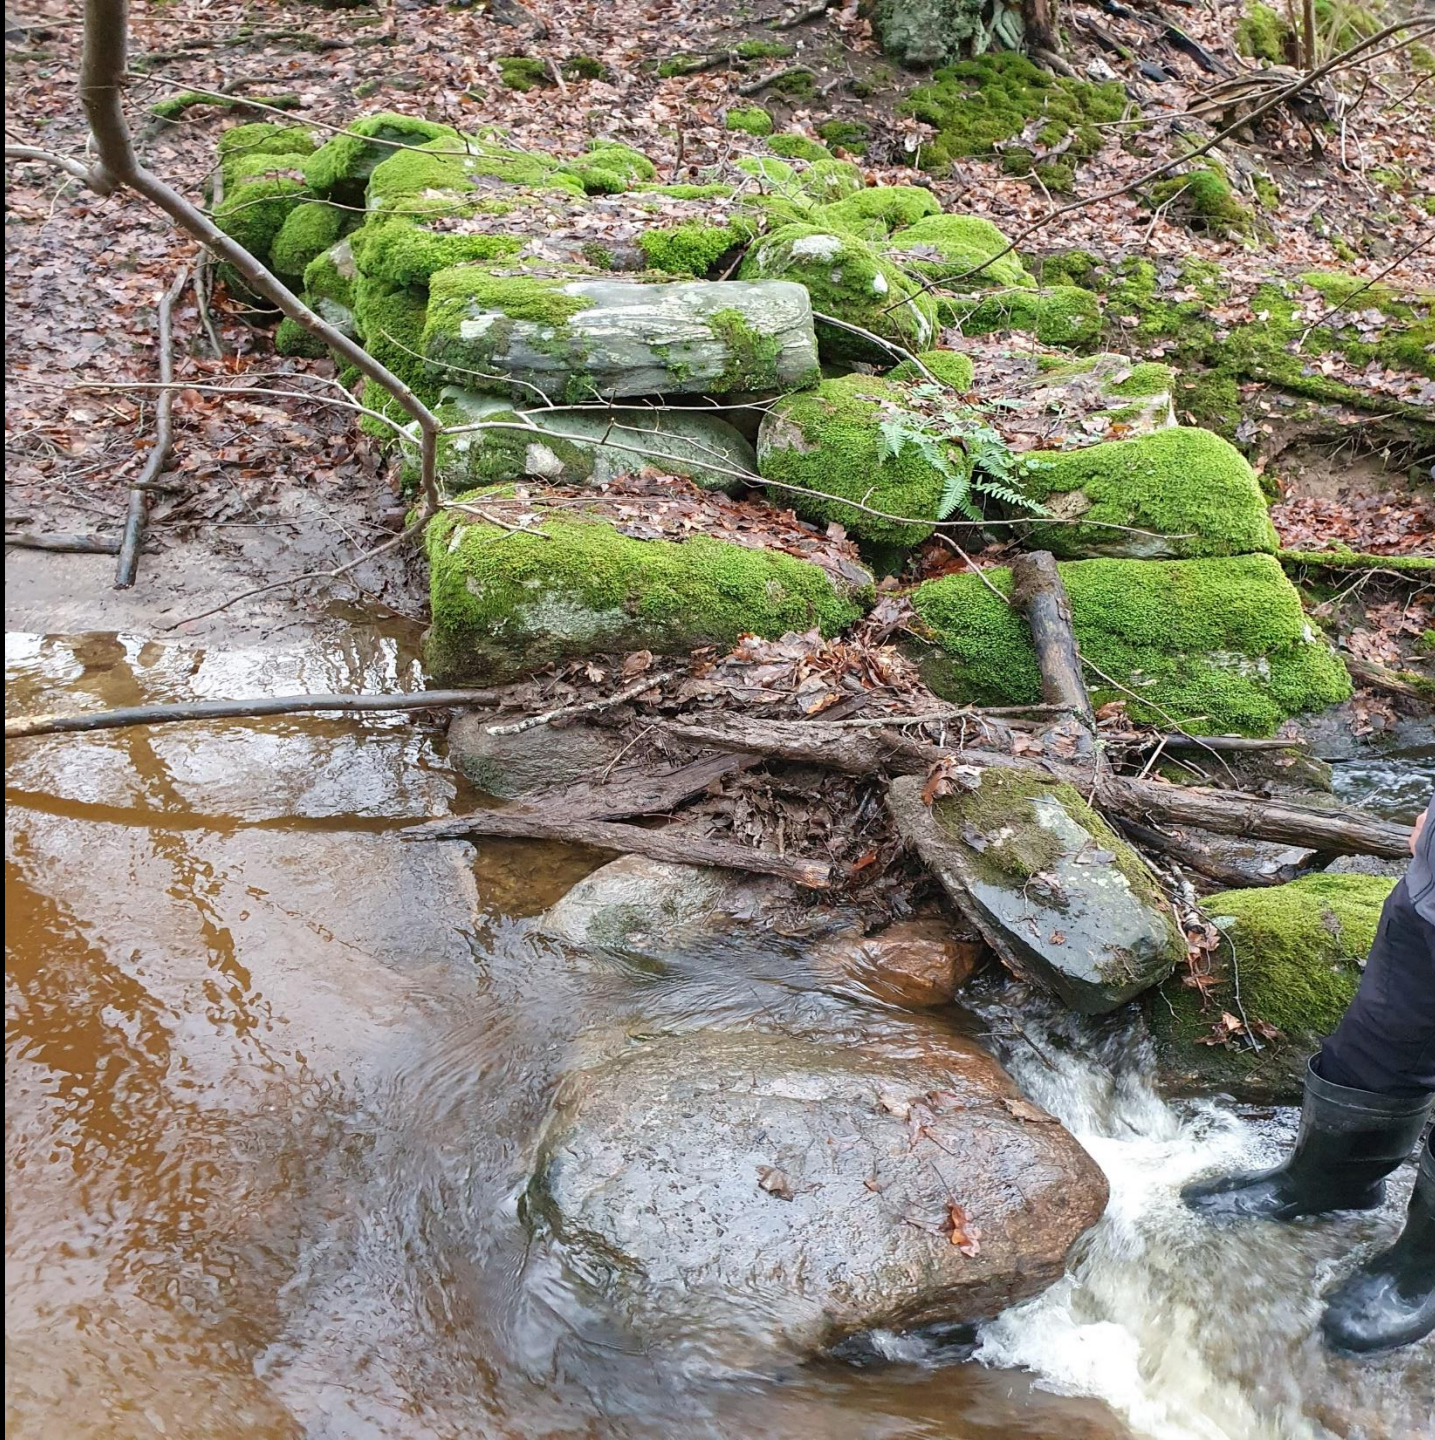
I vissa mindre vattendrag kunde man placera ut fördämningsvallar där det inte fanns kvarnar, för att skapa möjligheter att reglera flödet för andra kvarnar och sågar i vattendraget. Dessa anläggningar kallas för hålldammar eller reglerdammar.

Denna vall är byggd i natursten i skalmursteknik, vilket innebär murade stenskanter med en fyllning av mindre stenar. Det är inte klarlagt när den är byggd, men troligen på 1700-talet eller 1800-talets första hälft.

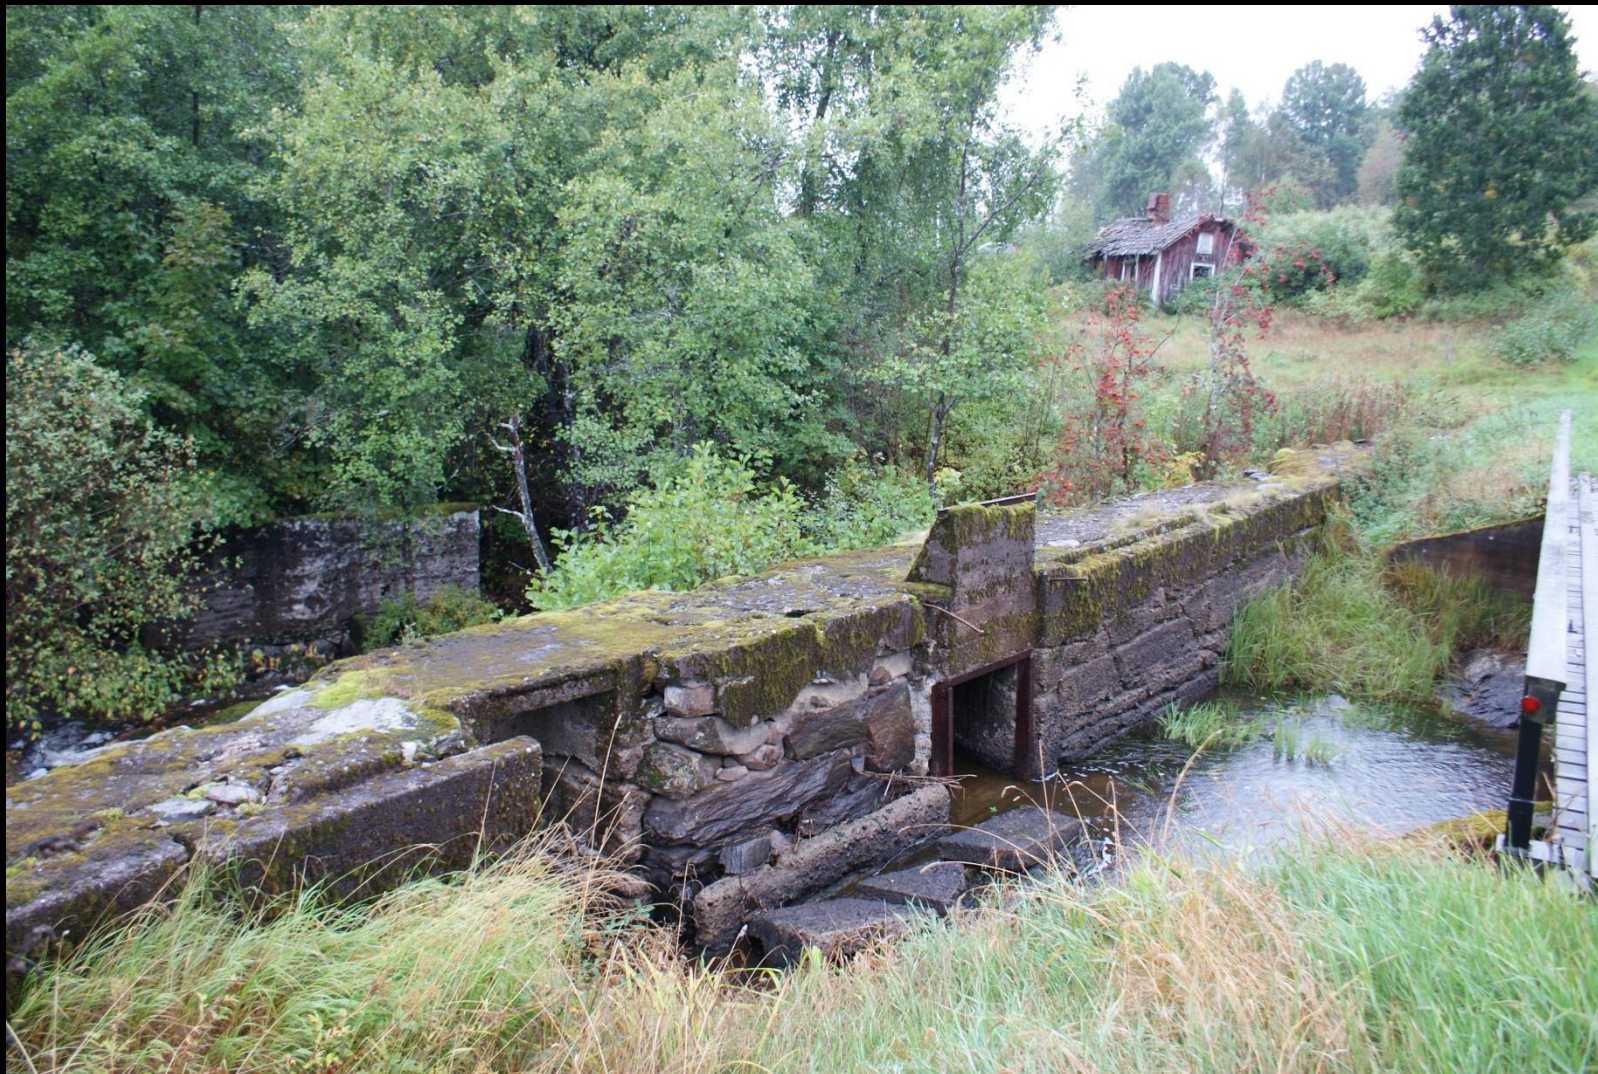
Moderniserad fördämningsvall på Brattönsgård i Munkedals kommun.

Kvarnar med god produktivitet och fallhöjd moderniserades ofta på 1900-talet, vilket kunde innebära att fördämningsvallen fick byggas ny eller byggas om.

Här har en ny fördämningsvall i betong anlagts, men delar av den äldre vallens stenmur finns kvar som fundament. Betongvallarna tillkommer oftast på 1930-talet och framåt.

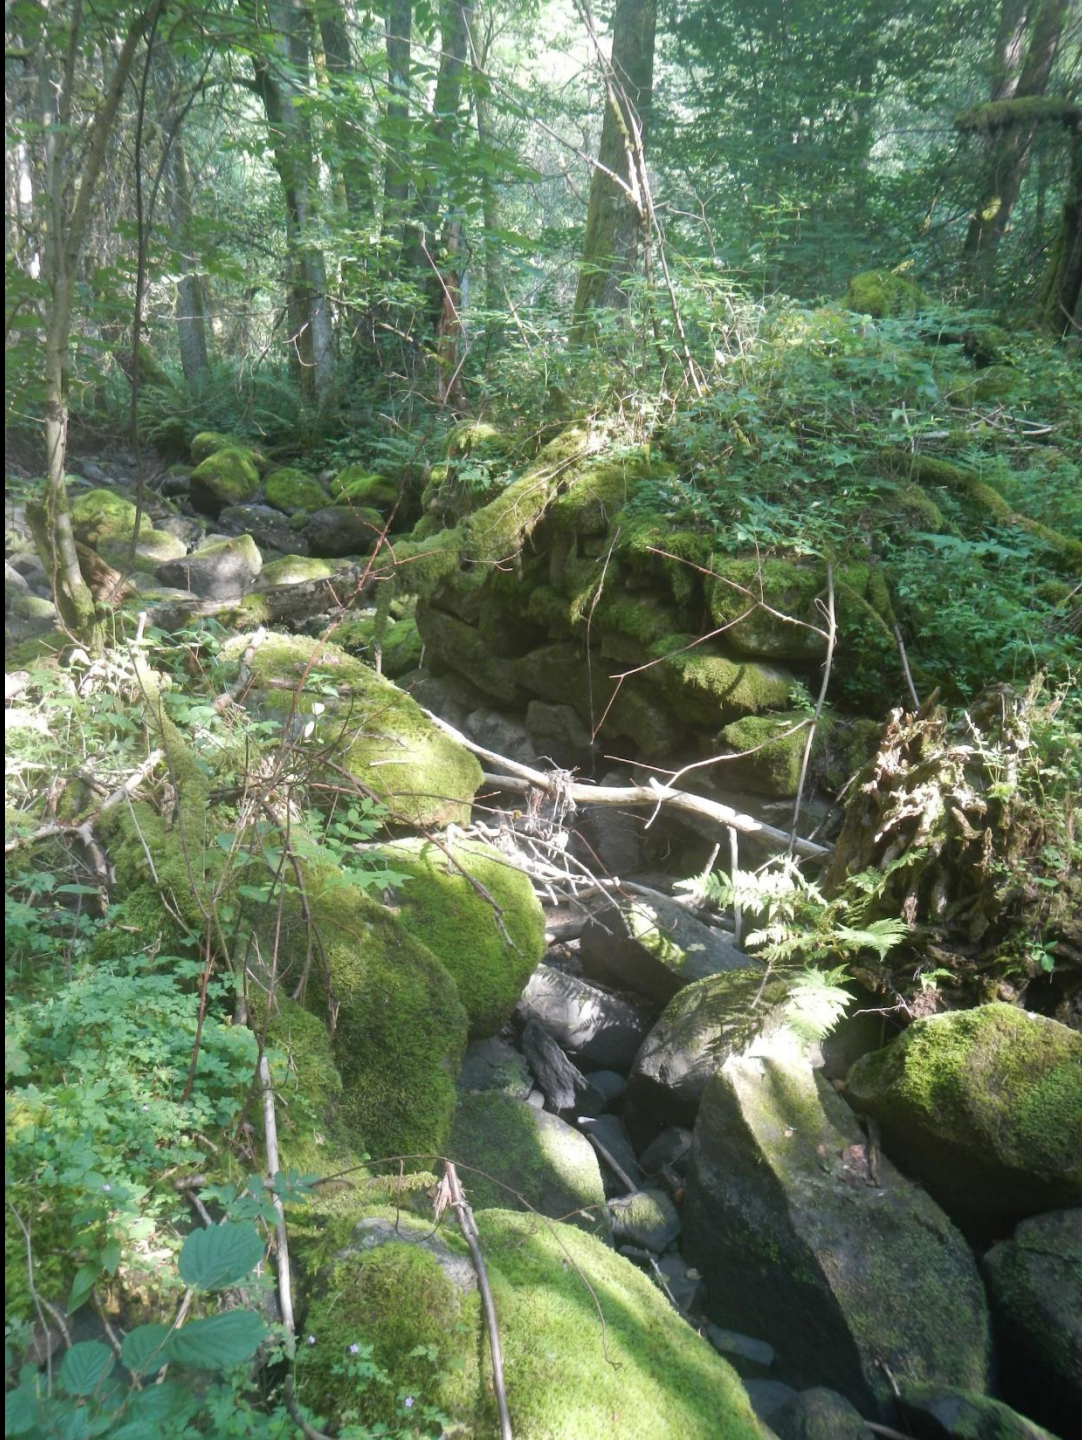
Andra lämningar som vi kan hitta vid kvarnmiljöer är mer eller mindre konstgjorda öar, vars funktion var att dela upp vattendraget i två eller flera flöden, för att leda vattnet åt olika håll.

Ofta byggdes kvarnen delvis på bäckstranden och delvis med stenfundament på ön. Kvarnhjulet drevs av vattnet som flöt under eller igenom huset.

Kolarebäcken i Ulricehamns kommun. Här låg en såg och en kvarn under Årås säteri, som är belagda sedan 1708. Man lade förmodligen ned driften under 1800-talets mitt.

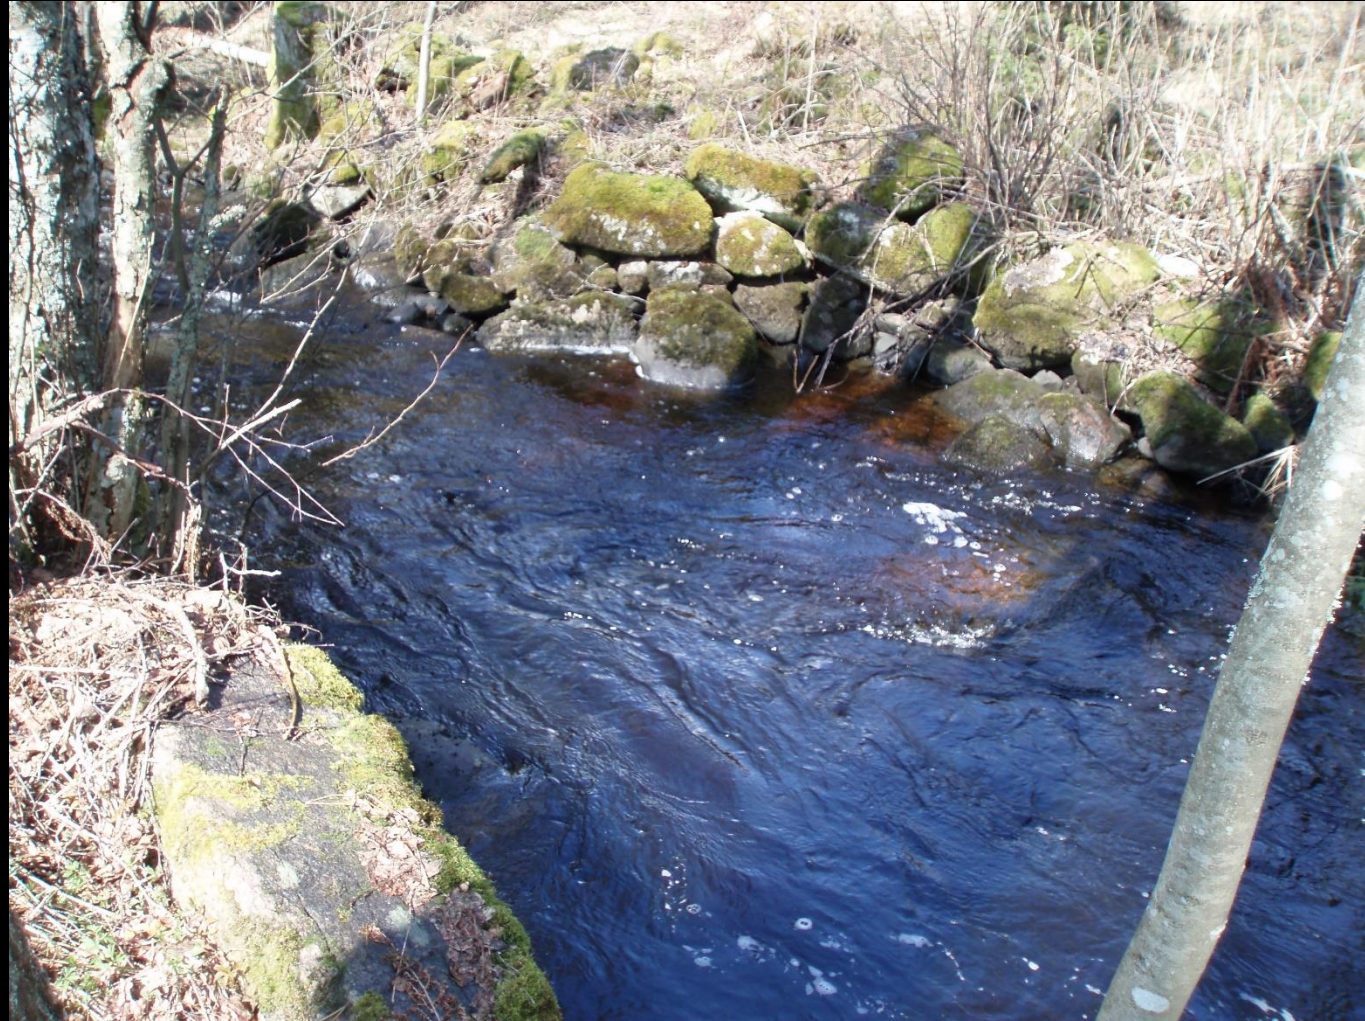
Hjulgrav mellan kvarngrund och konstgjord ö i Solbergsån i Romelanda, Kungälvskommun.

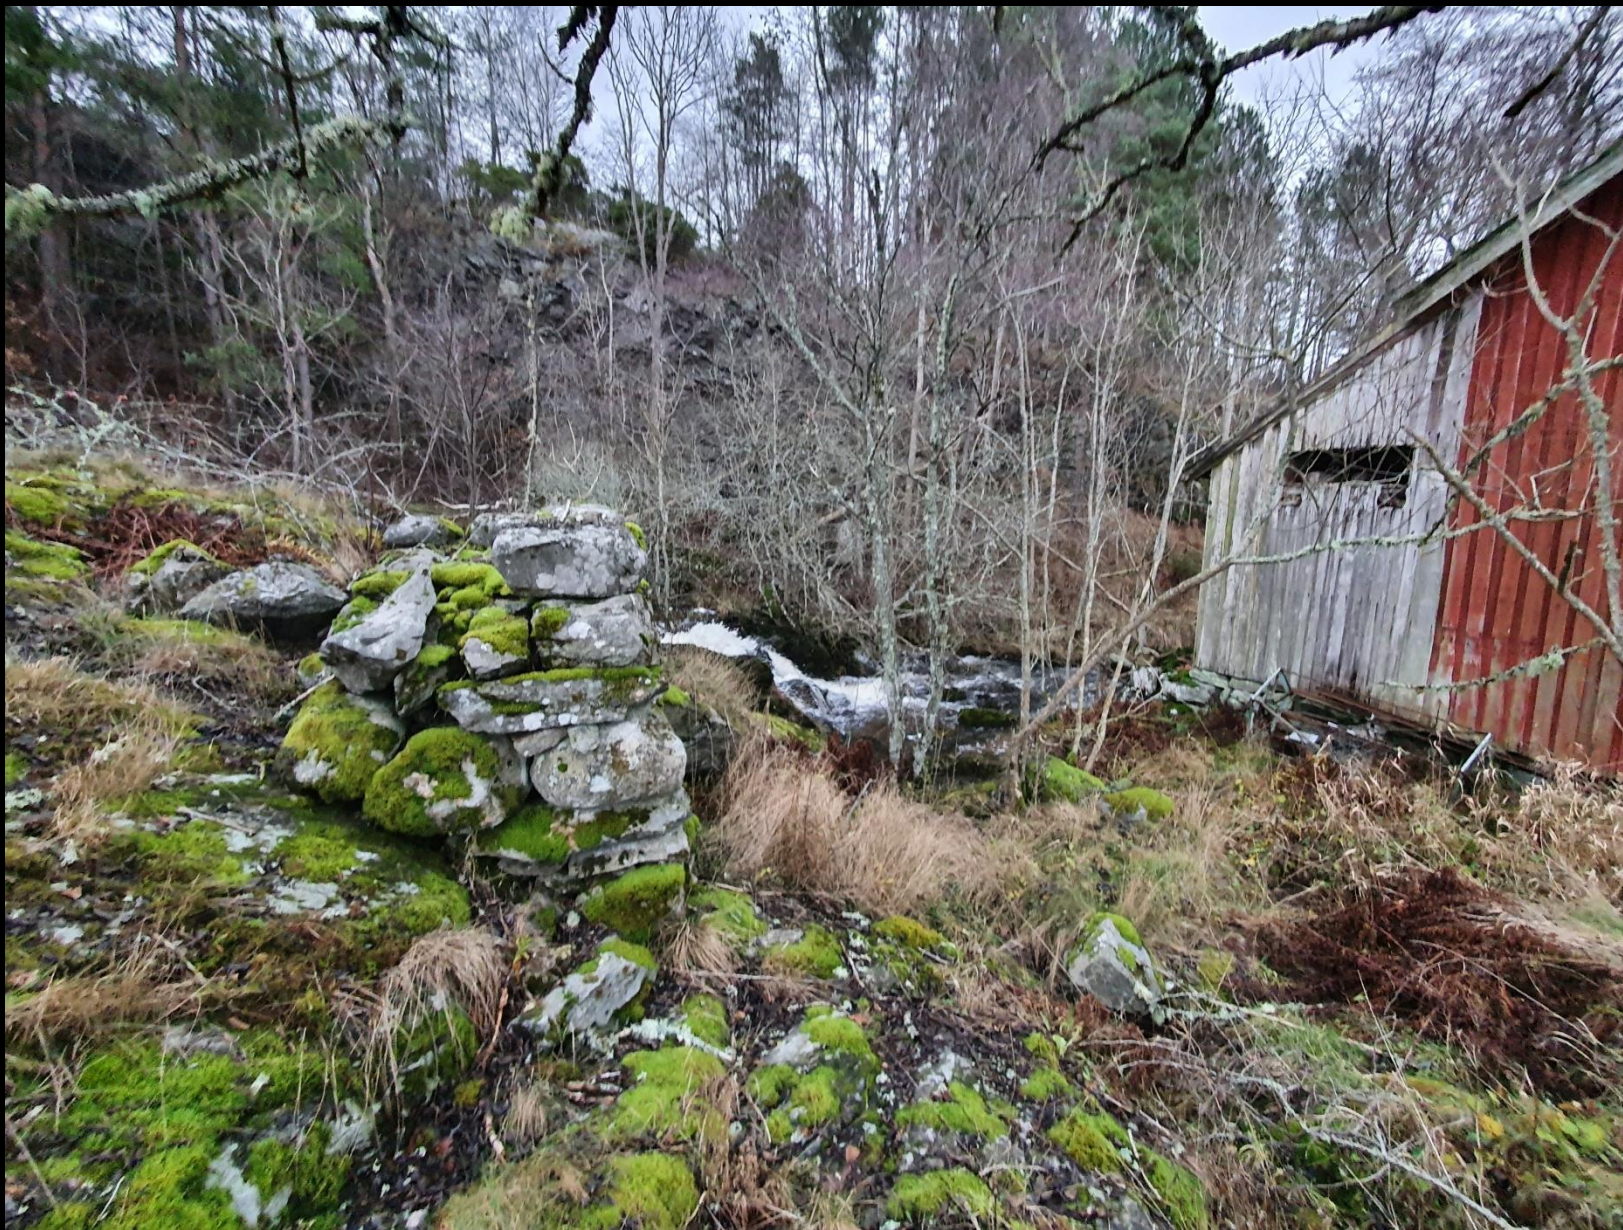
Stenfundament till vattenledare vid Långeby på Orust.

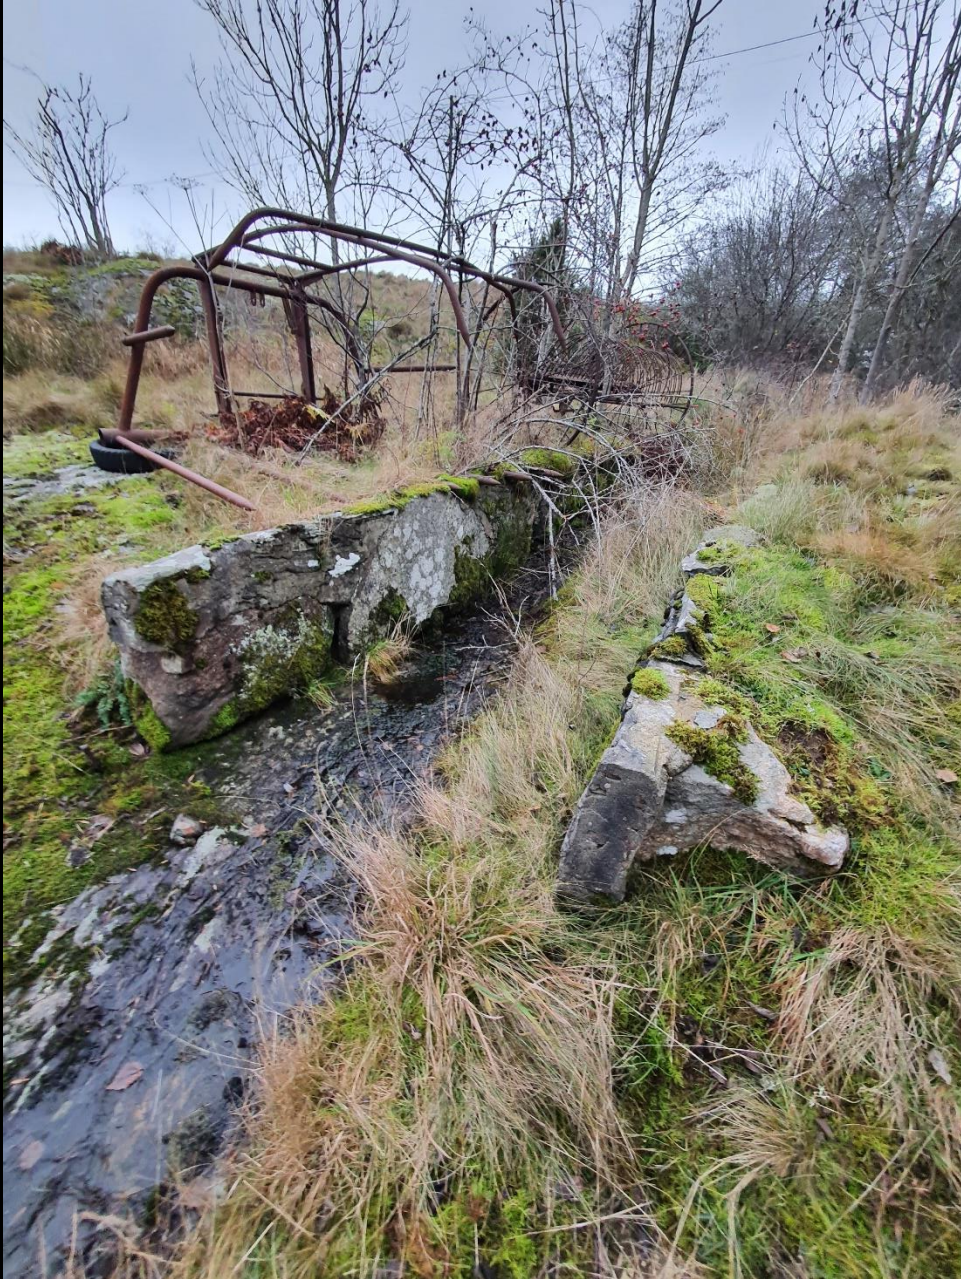
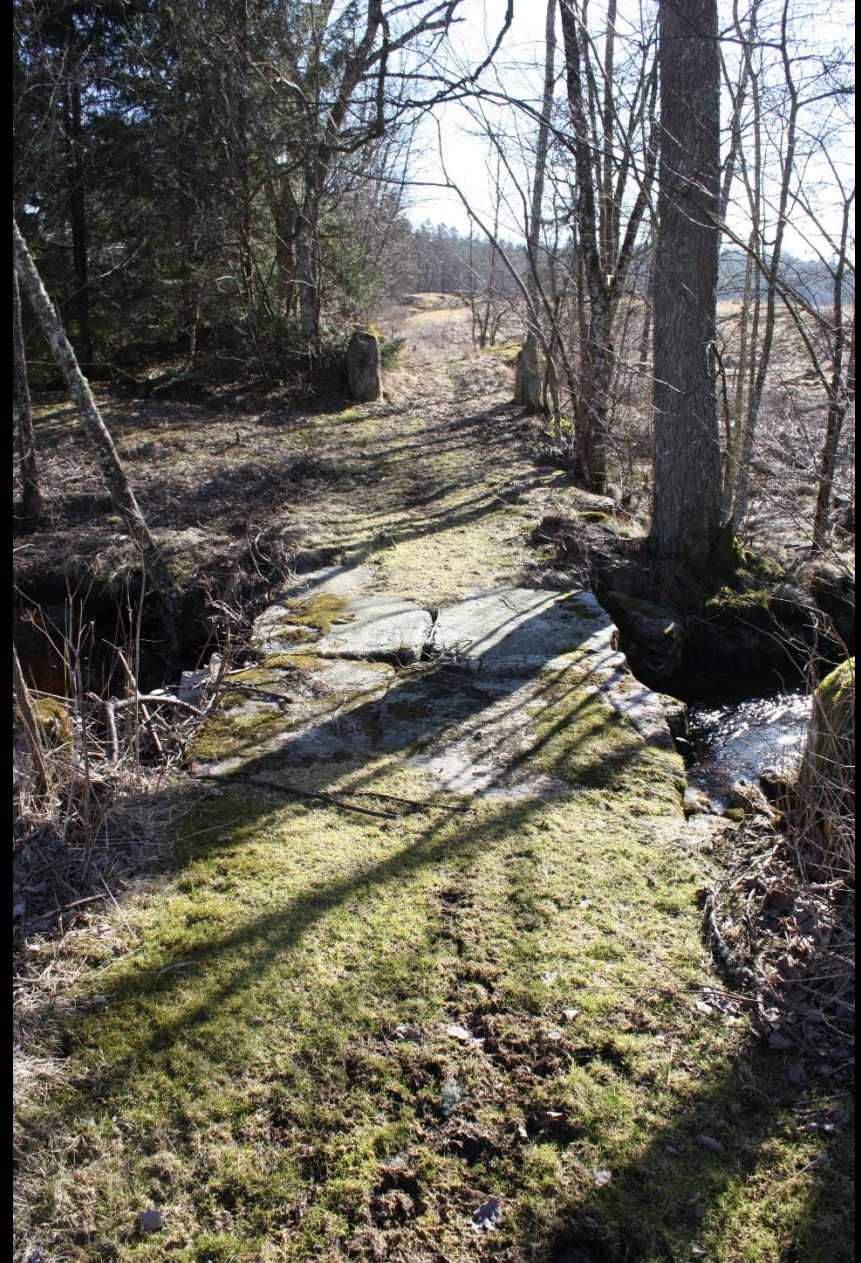
Vattenledare till vattenränna vid Långeby kvarn på Orust
Till höger: Kvarnväg och stenplattebro till kvarn i Råttån, Skepplanda.
