Natur- och kulturmiljöer vid vatten

- Samverkan för framgång

INSTITUTIONEN FÖR KULTURVÅRD

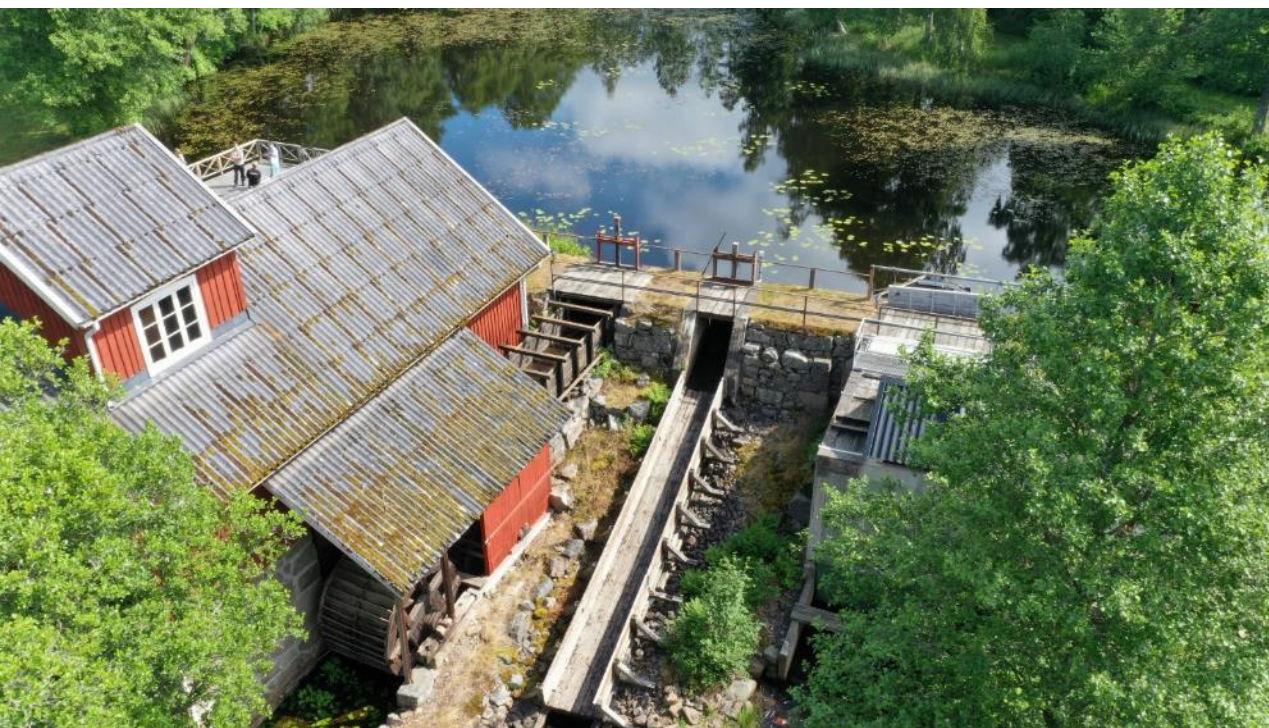
Stocke kvarn idag

- Damm
- Kvarnbyggnad från 1880-tal
- Brygghus och stenvalvsbro
- Sågverksamhet 1920-1953
- Kvarndriften lades ner 1960
- 2010 Småskaligt modernt kraftverk, Bixia. På samma intag som den tidigare sågen.
- L1954:6946 Bytomt/gårdstomt

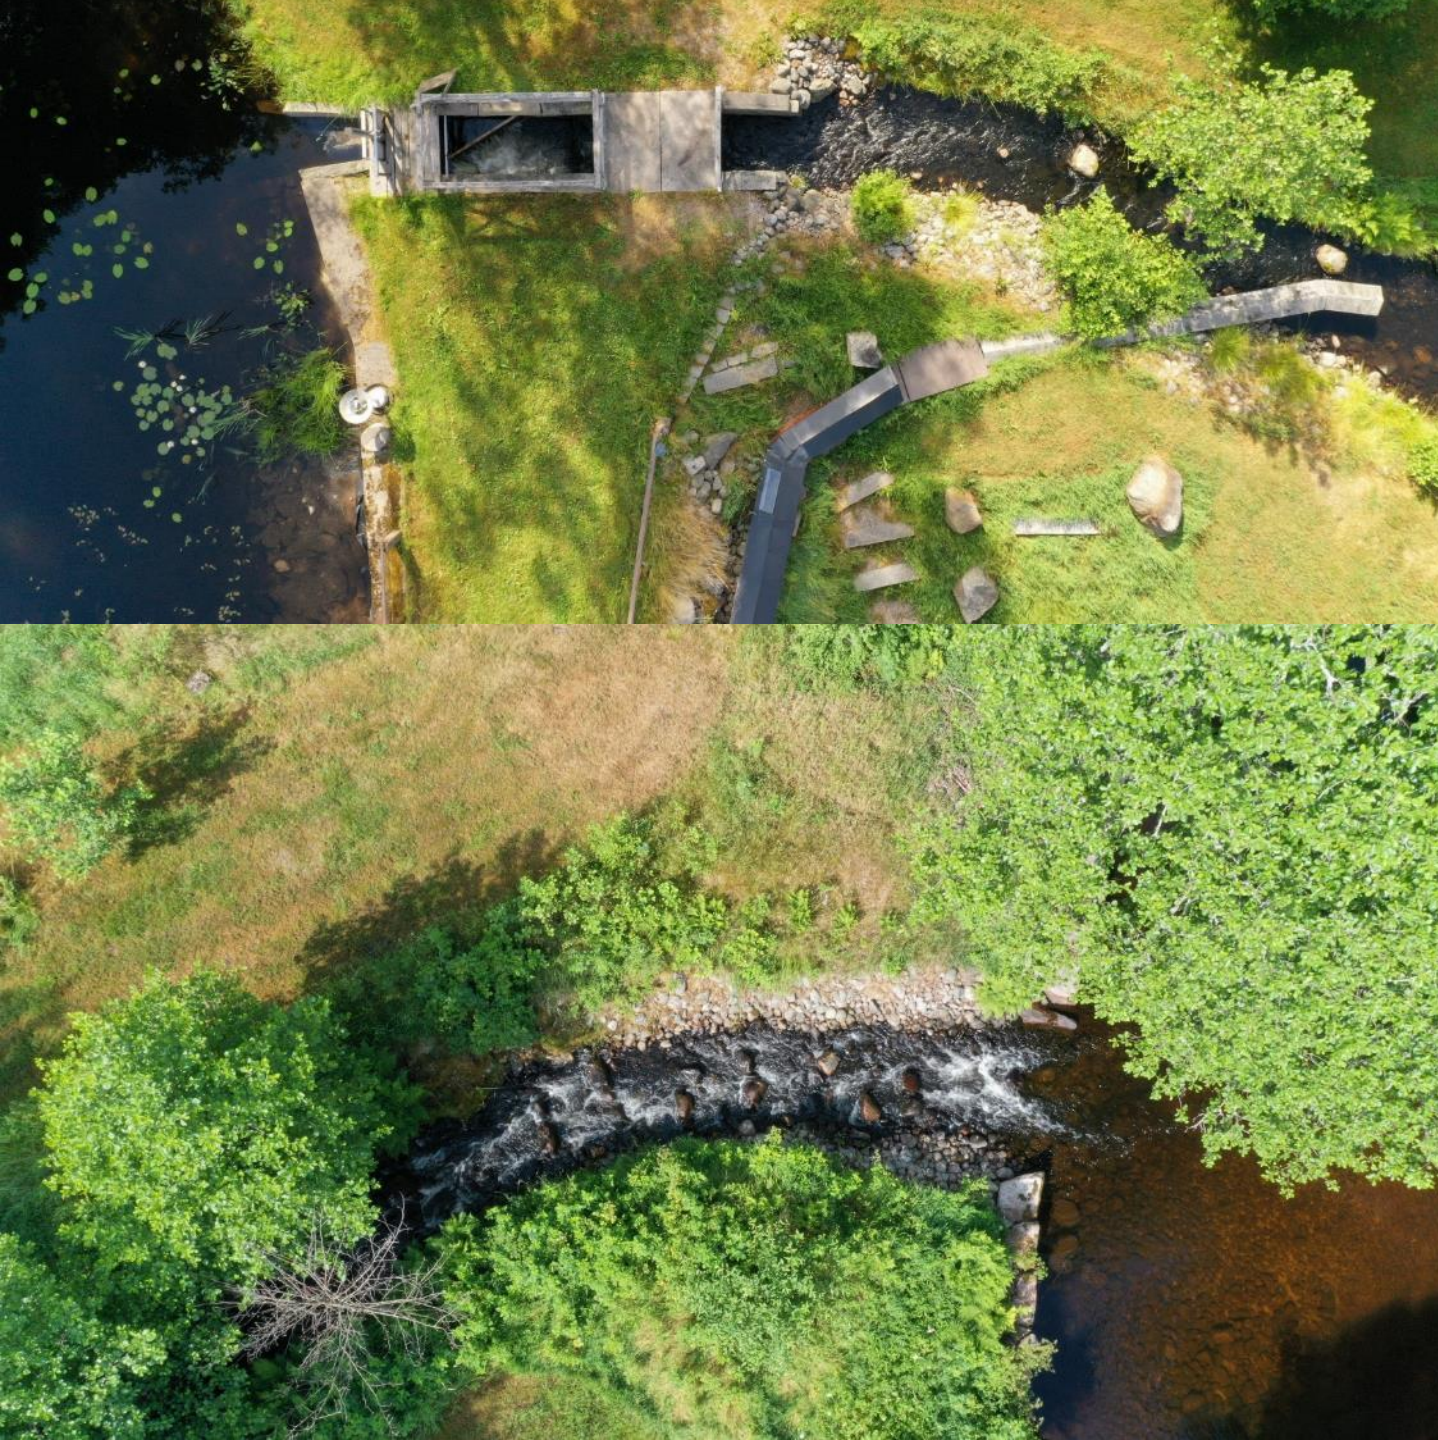
Faunapassage

- Byggdes 2009
- Ca 80 meter
- Fallhöjd 3,7 meter
- Ca 100 l/minut
- Finansierat av
Länsstyrelsen,
Naturskyddsföreningen,
Bixia miljöfond och den
lokala
fiskevårdsföreningen

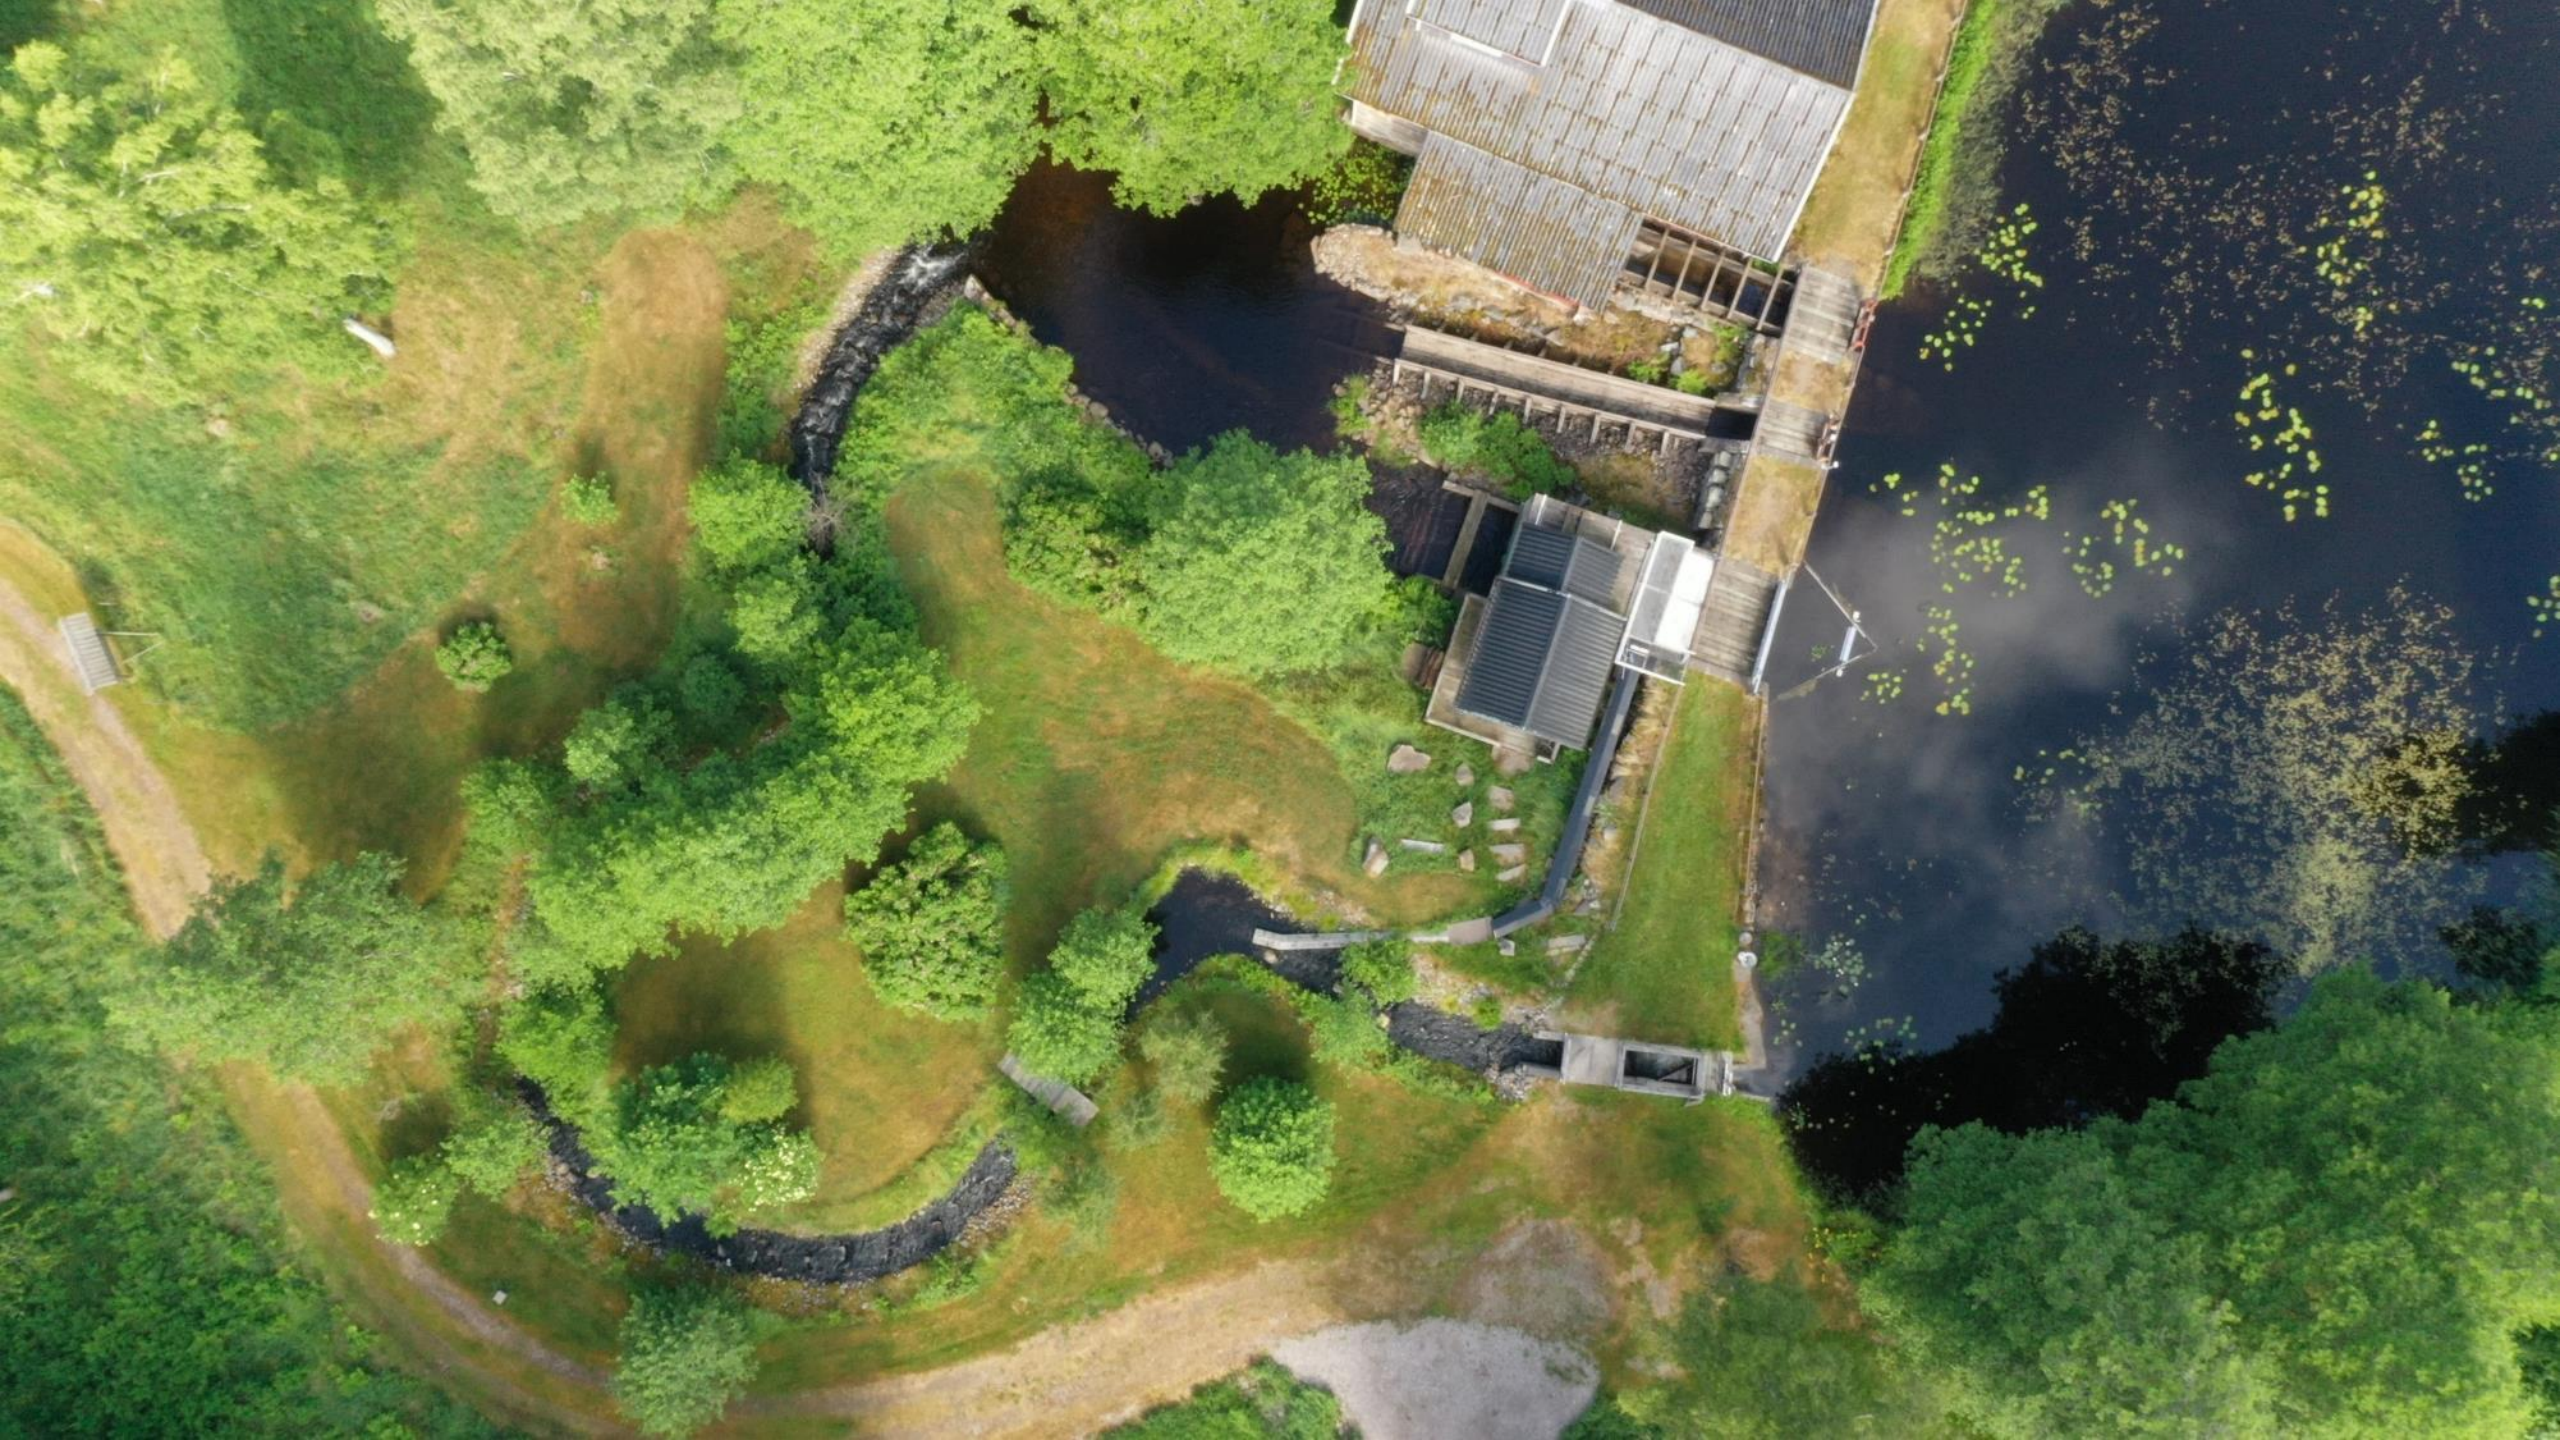
- 2014 Projektgrupp Länsstyrelsens kulturmiljöenheter med representanter från Skåne, Kronoberg och Blekinge
 - Syfte att skapa kulturmiljöexpertis och underlag
 - Inte involverade i genomförandet
 - Nöjda med utfallet av Stocke kvarn
-
- Faunapassagen grävdes på den tidigare platsen där sågen låg. Historiskt kartmaterial visar att det funnits verksamhet även där tidigare. Kulturmiljöanalys/arkeologisk utredning?

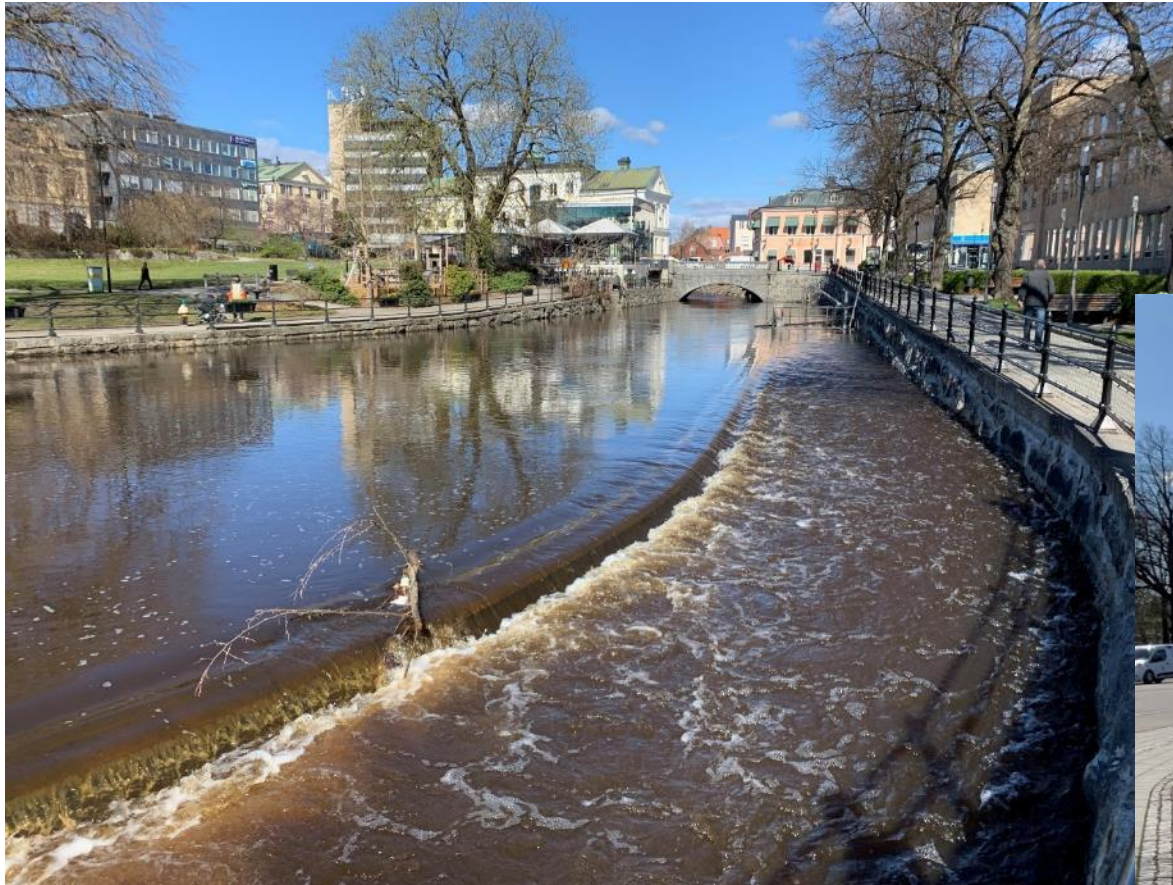
Faunapassagen är av typen inlöp och är 180 meter lång och har en genomsnittlig bottenlutning på 2%. Botten är av natursten och passagen är anpassad för Svartåns alla förekommande fiskarter.

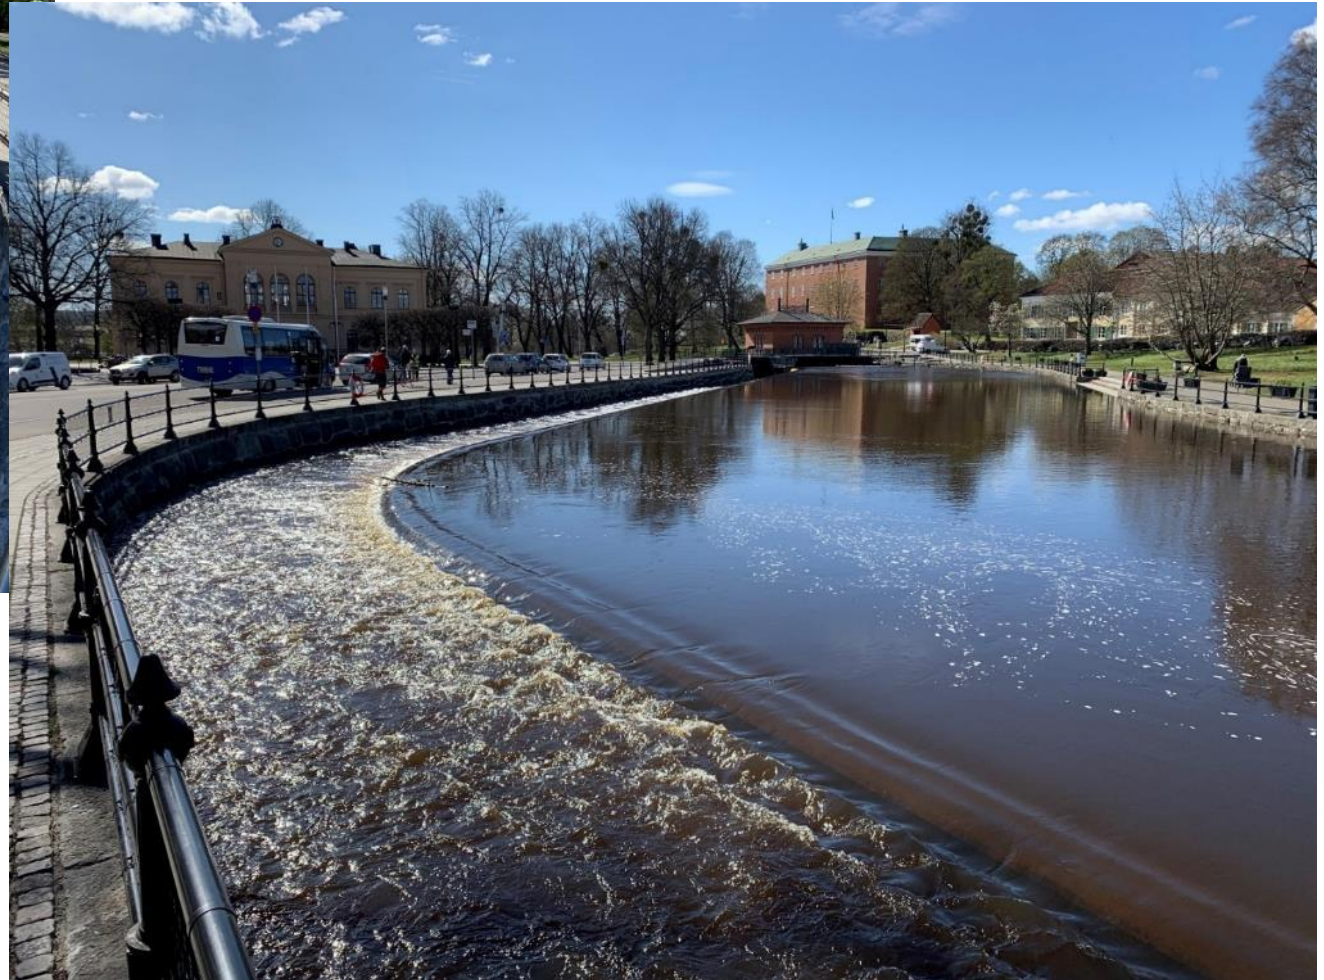
Dammspegeln till stora delar kvar

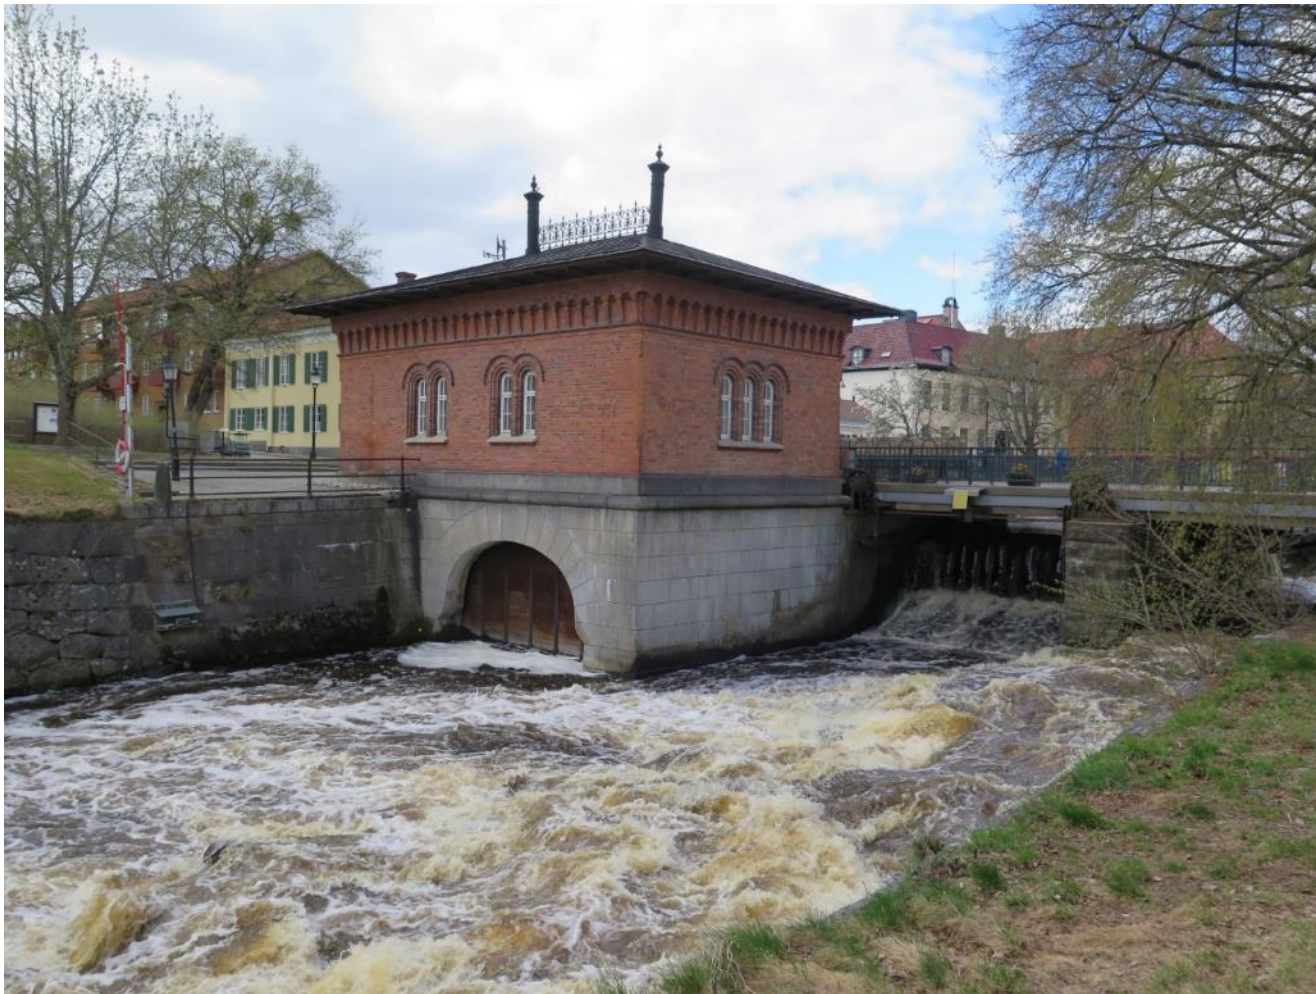
Kraftstationen drivs som ett strömkraftverk. Dammen har en fallhöjd på ca 3,6 meter. Dammkroppen är ca 25 meter lång. Här finns en fiskräknare placerad i faunapassagen.

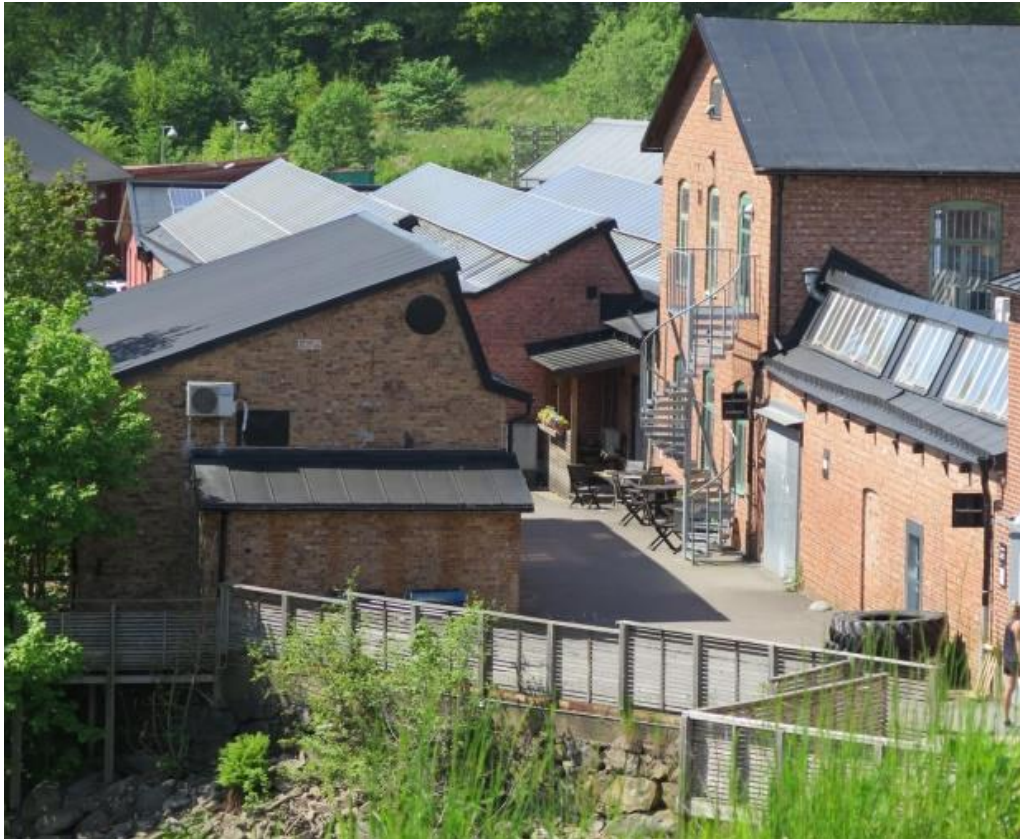
Hillefors kraftstation ägs av Lerums energi som bekostade omlöpet.

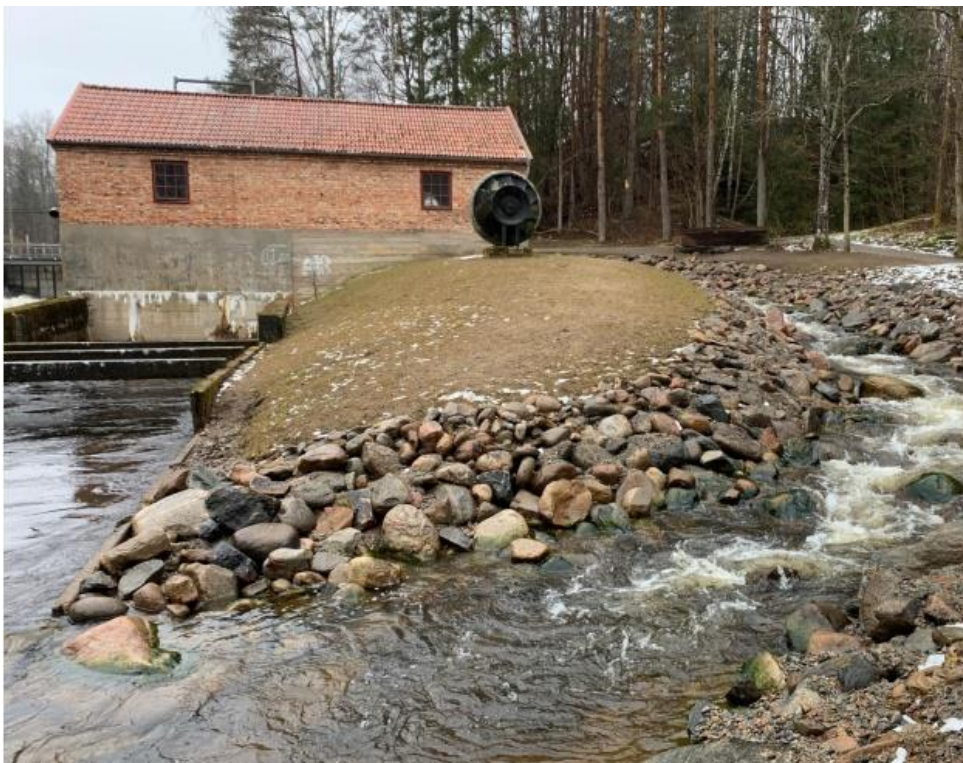
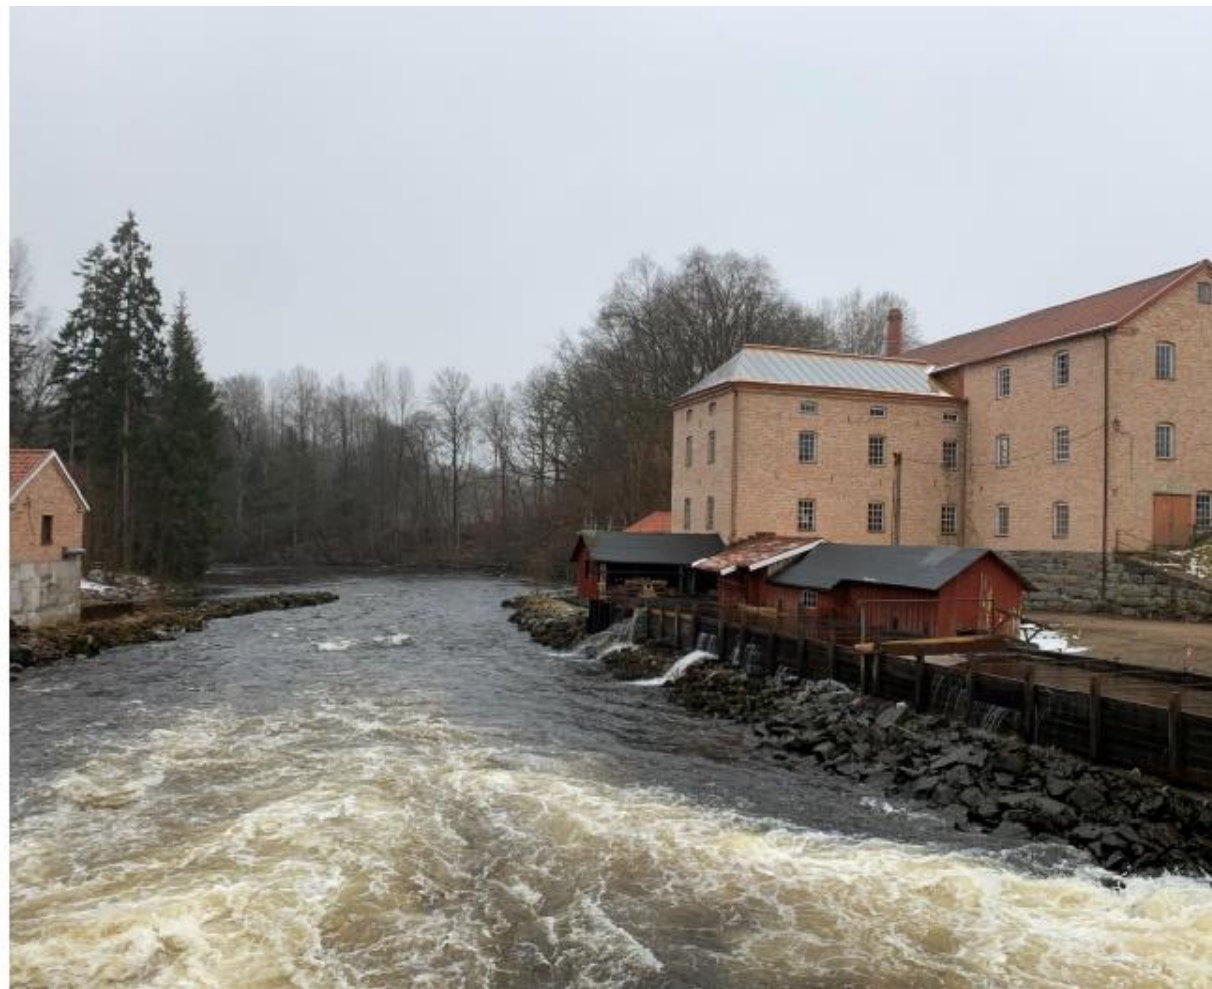
Omlöpet påverkar inte kulturmiljön i Hedefors negativt, utan kan ses som ett positivt komplement och ytterligare en årsring i Hedefors historia.

Vandringsleden som går längs omlöpet gör att anläggningen blir överskådlig och kan användas i pedagogiska syften.
