# Renovering tak väderkvarn vid Bjerges/Hägur 2025-08-25—09-01

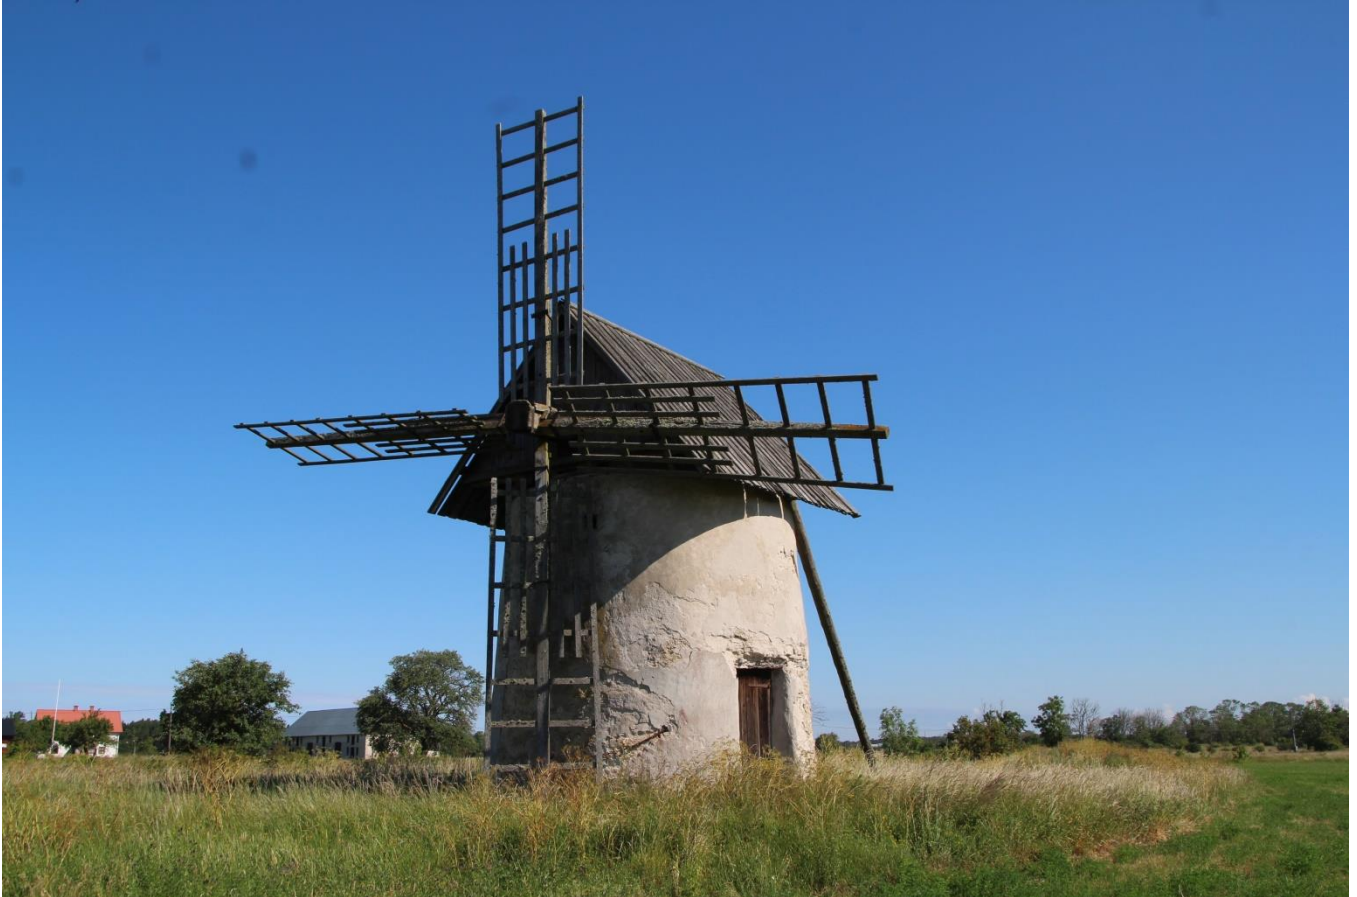
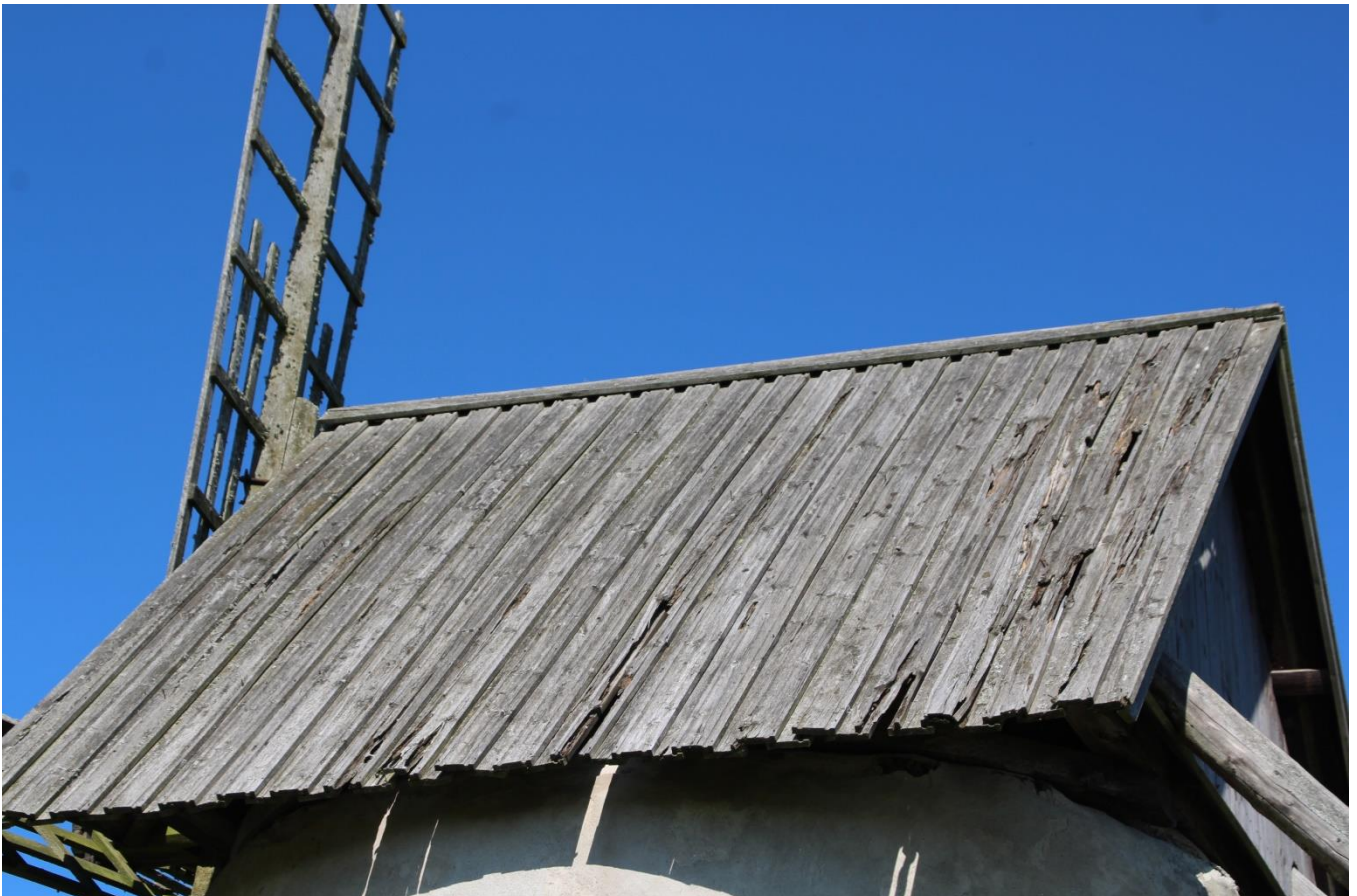
240618: Före

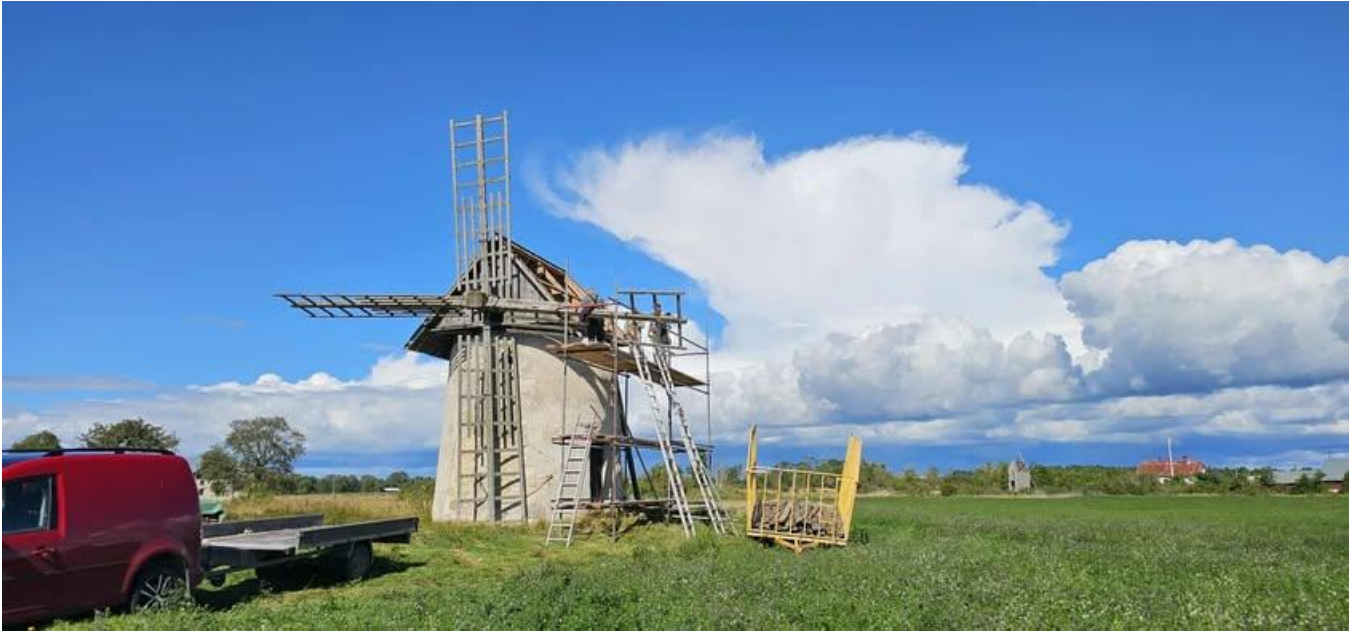
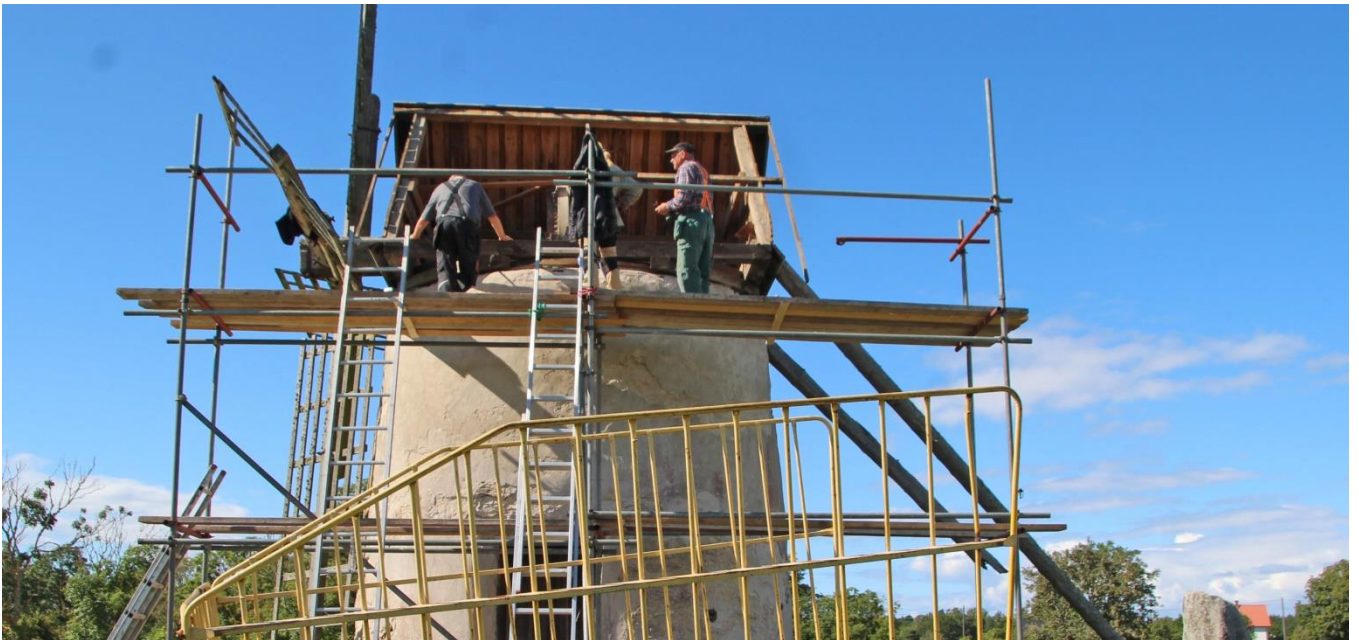
250825: Sedan ska det gamla taket av. Södersidan först (Foto: Andreas Fernandez Rosenke)

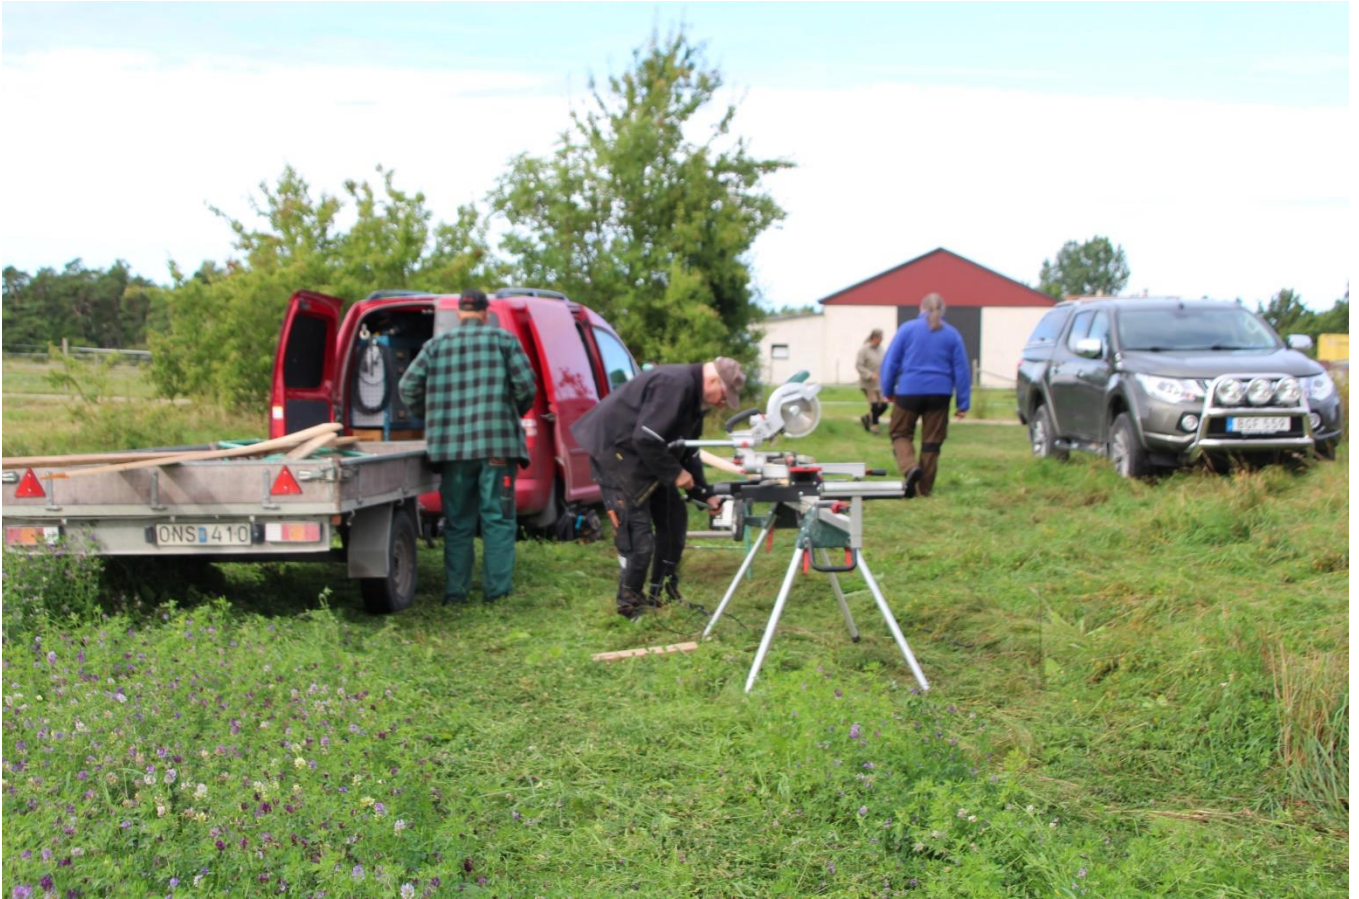
250826: Dags att börja kapa till falbräddor

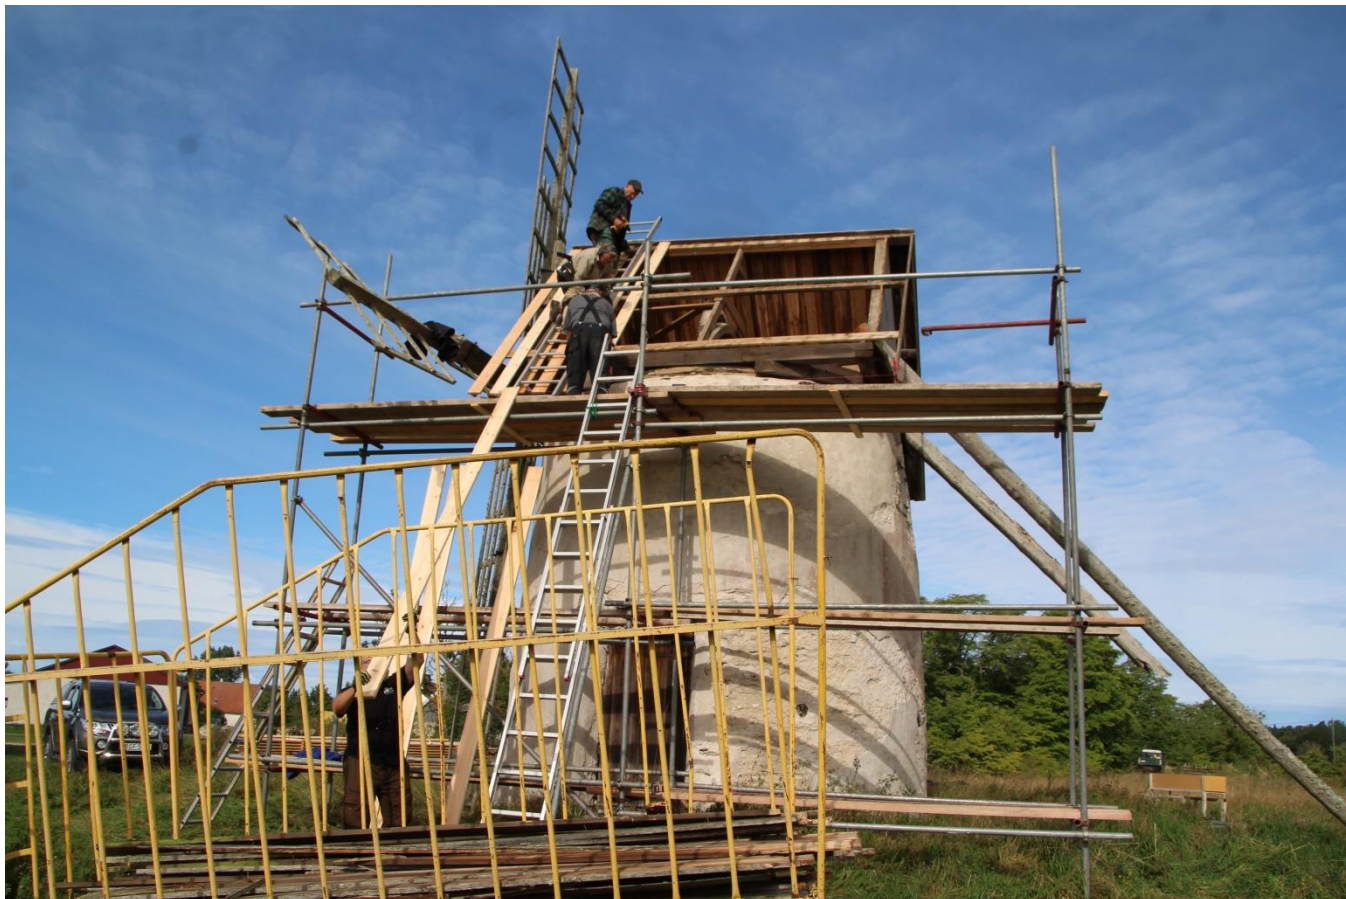
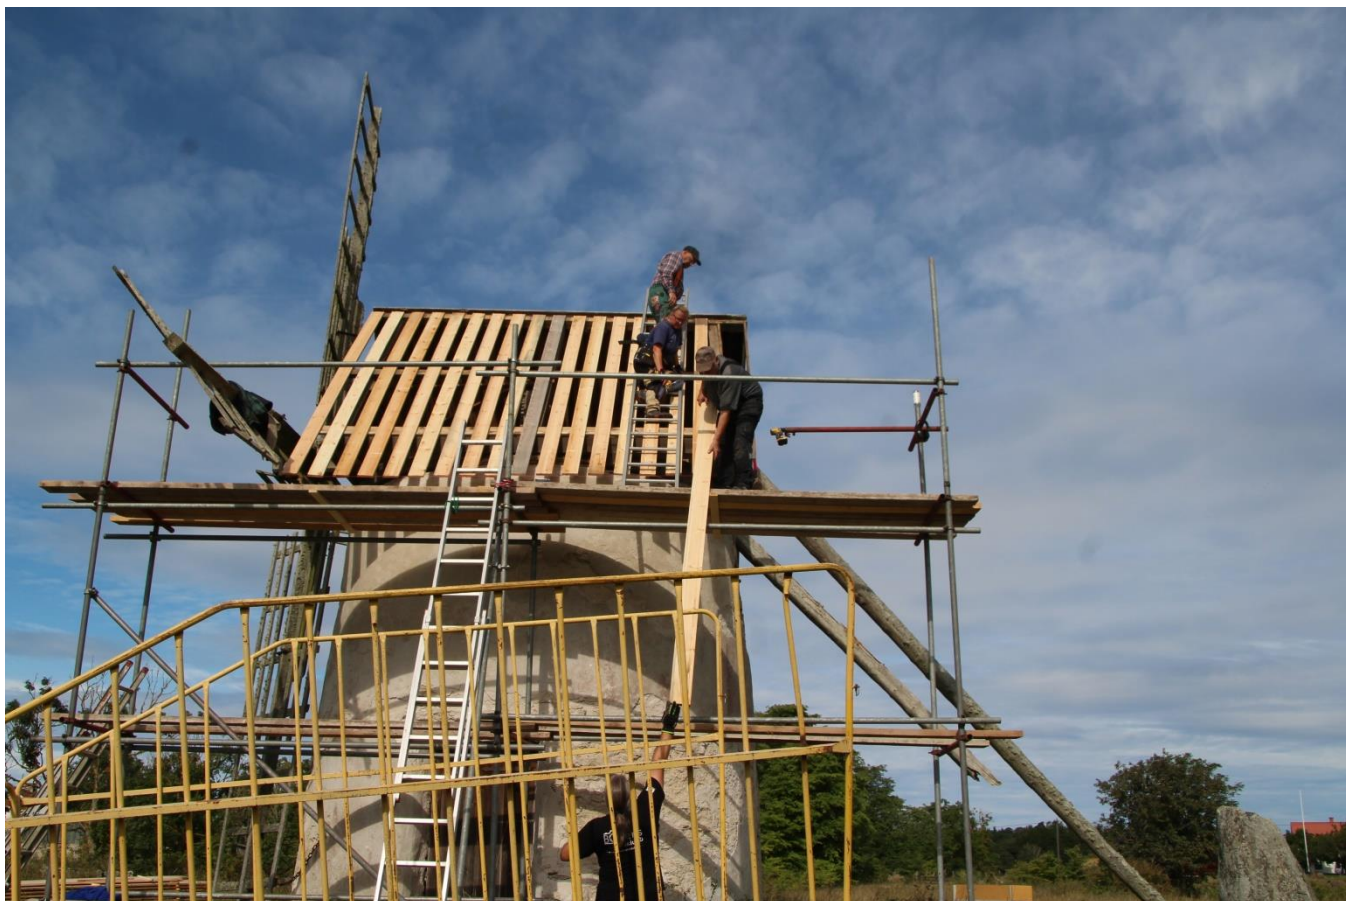
*Underfalar först*

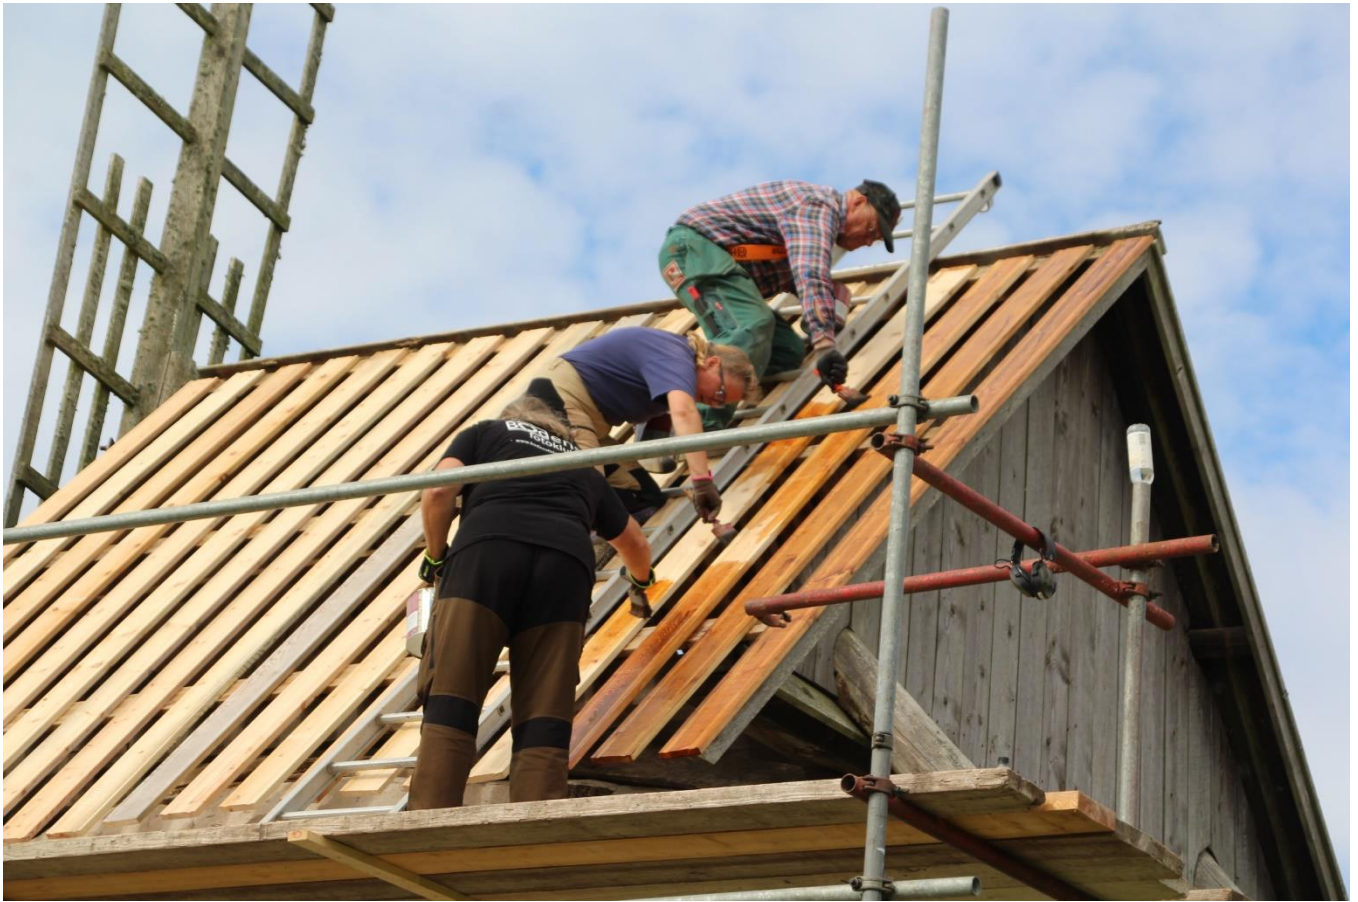
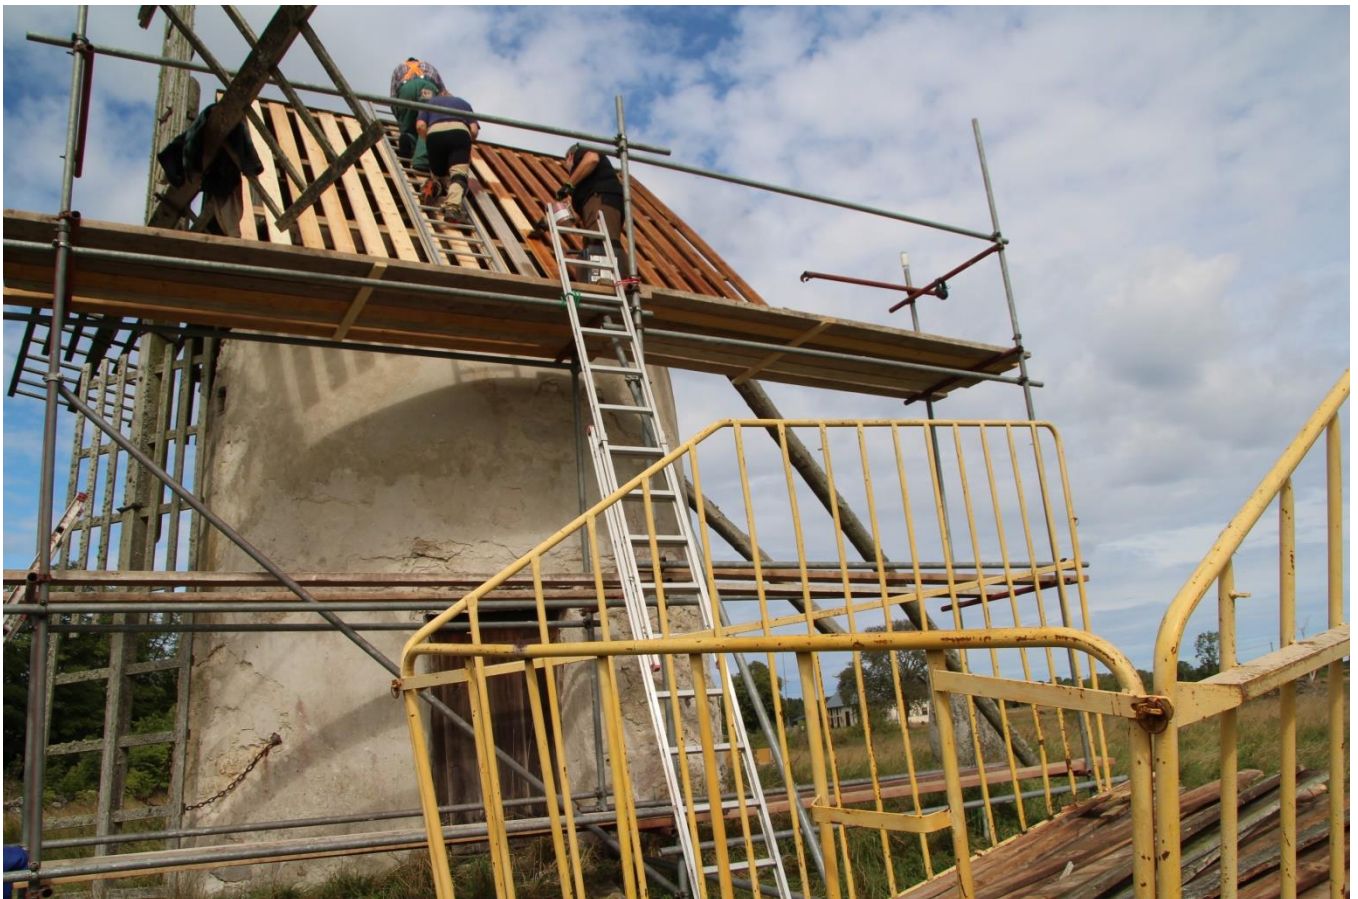
*Behandling av underfalarna med tjärvatten....*

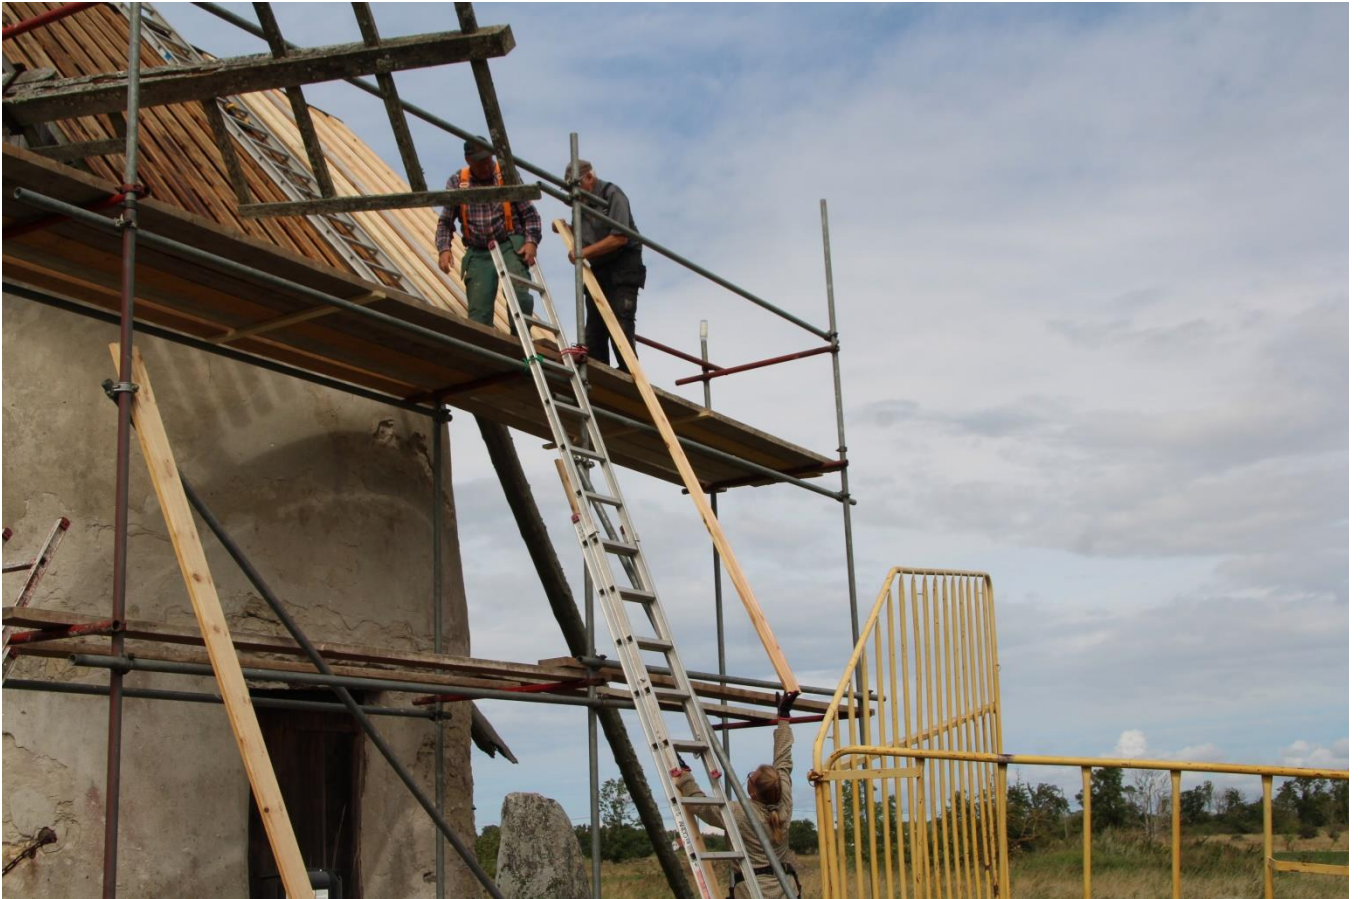
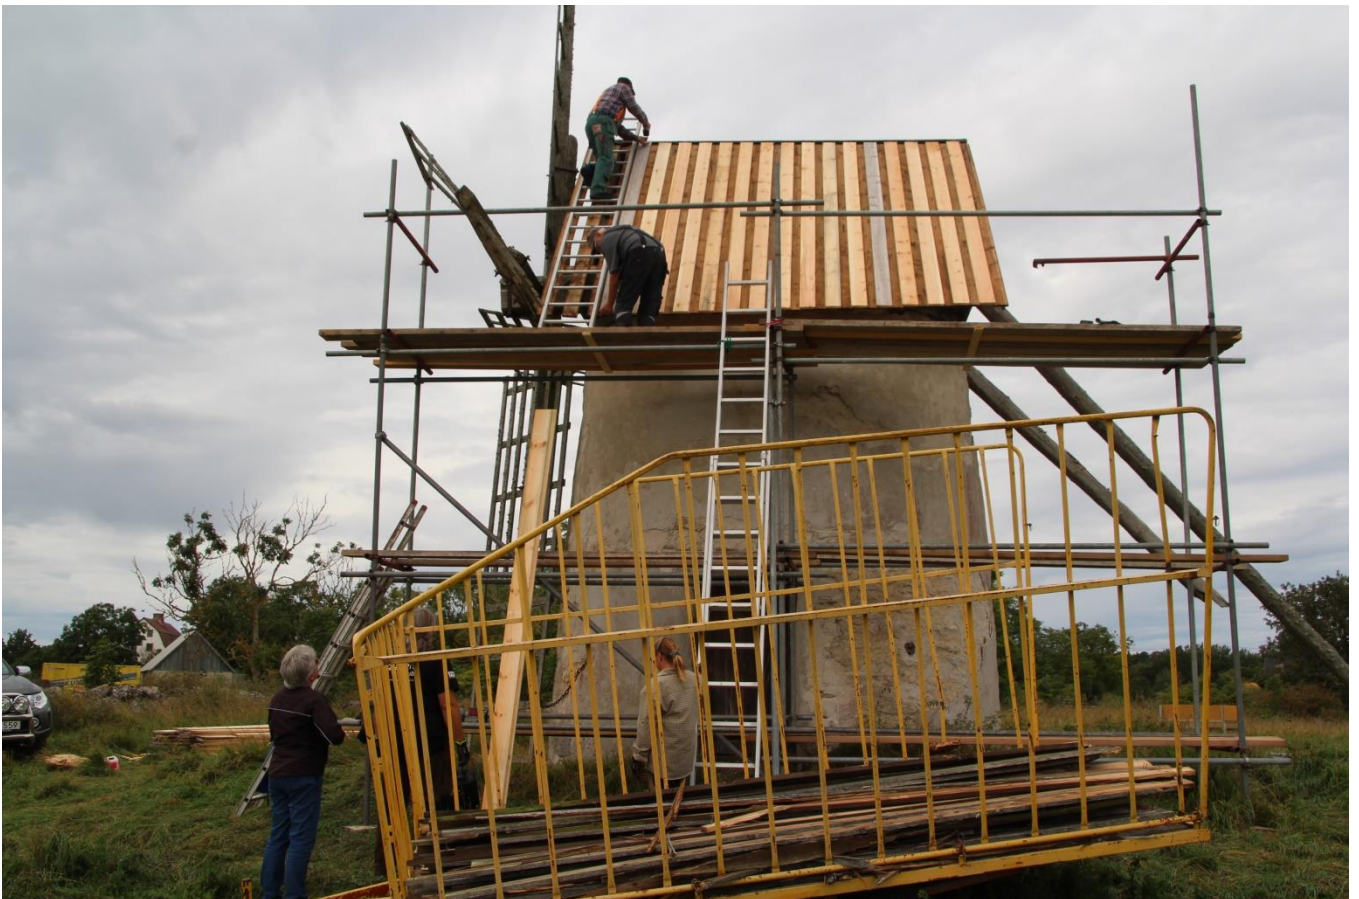
....innan överfalarna läggs på....

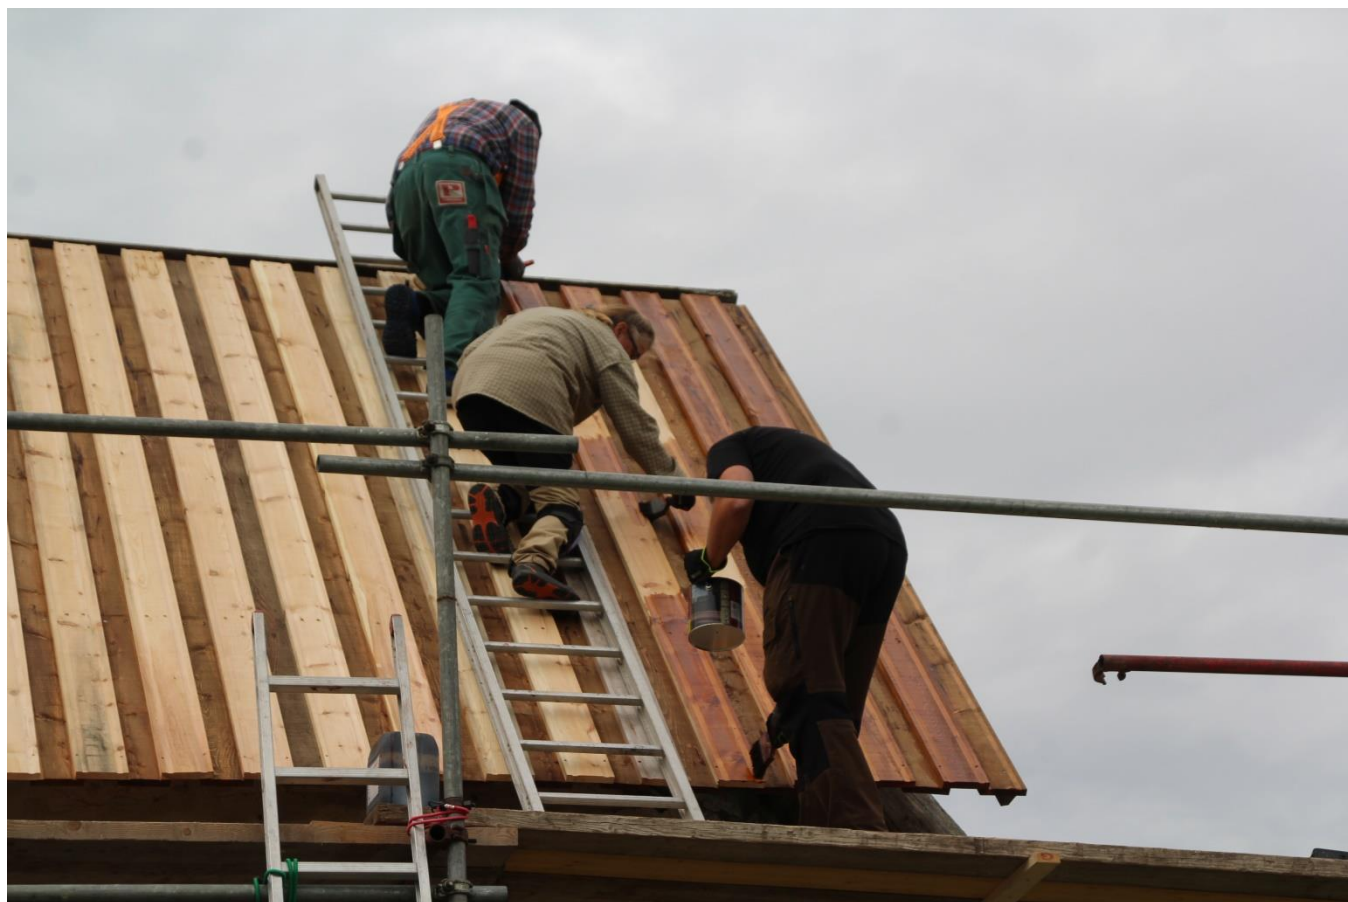
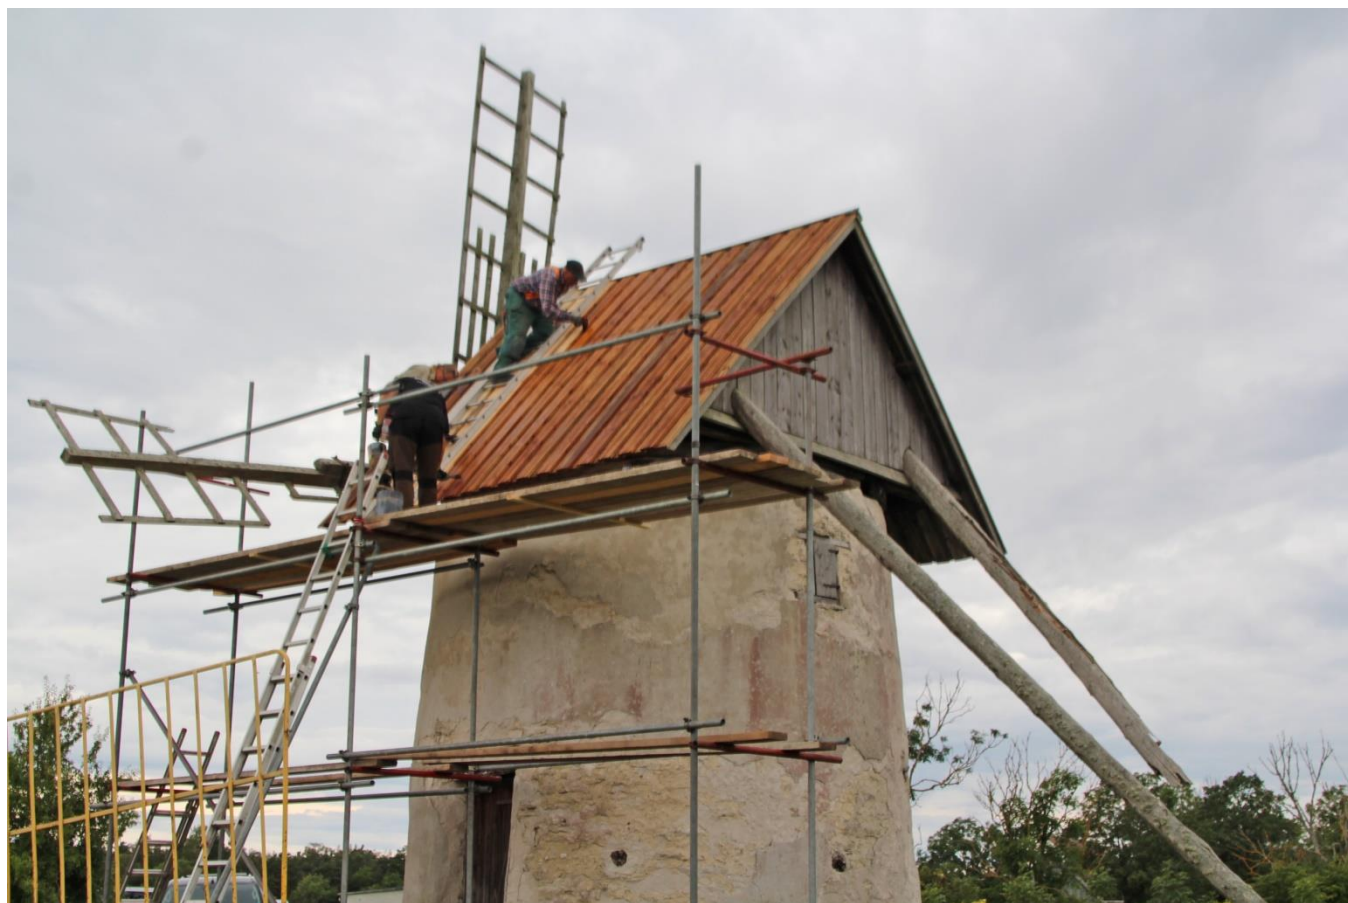
*...och även dessa behandlas med tjärvatten*

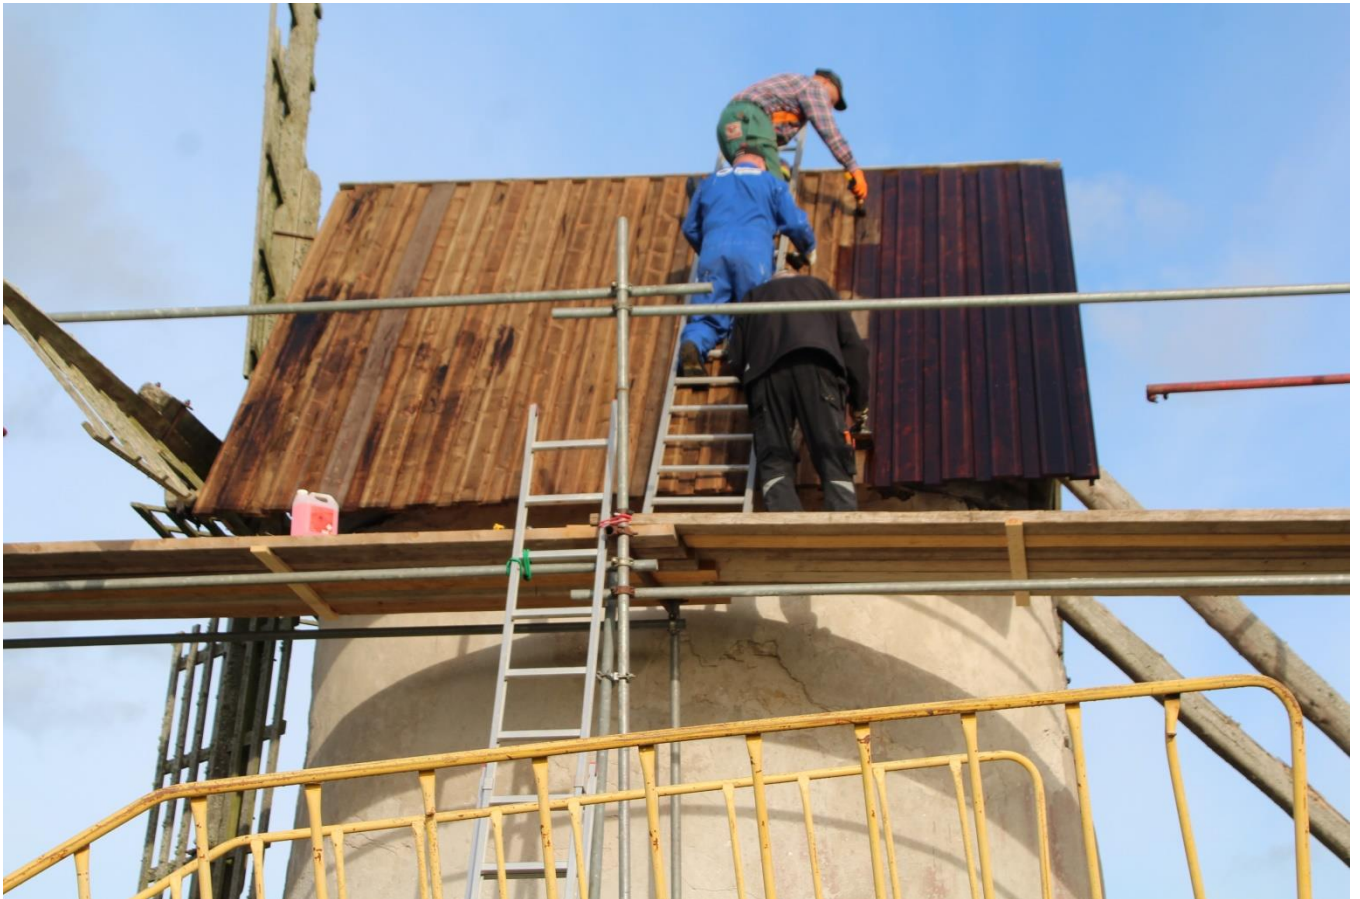
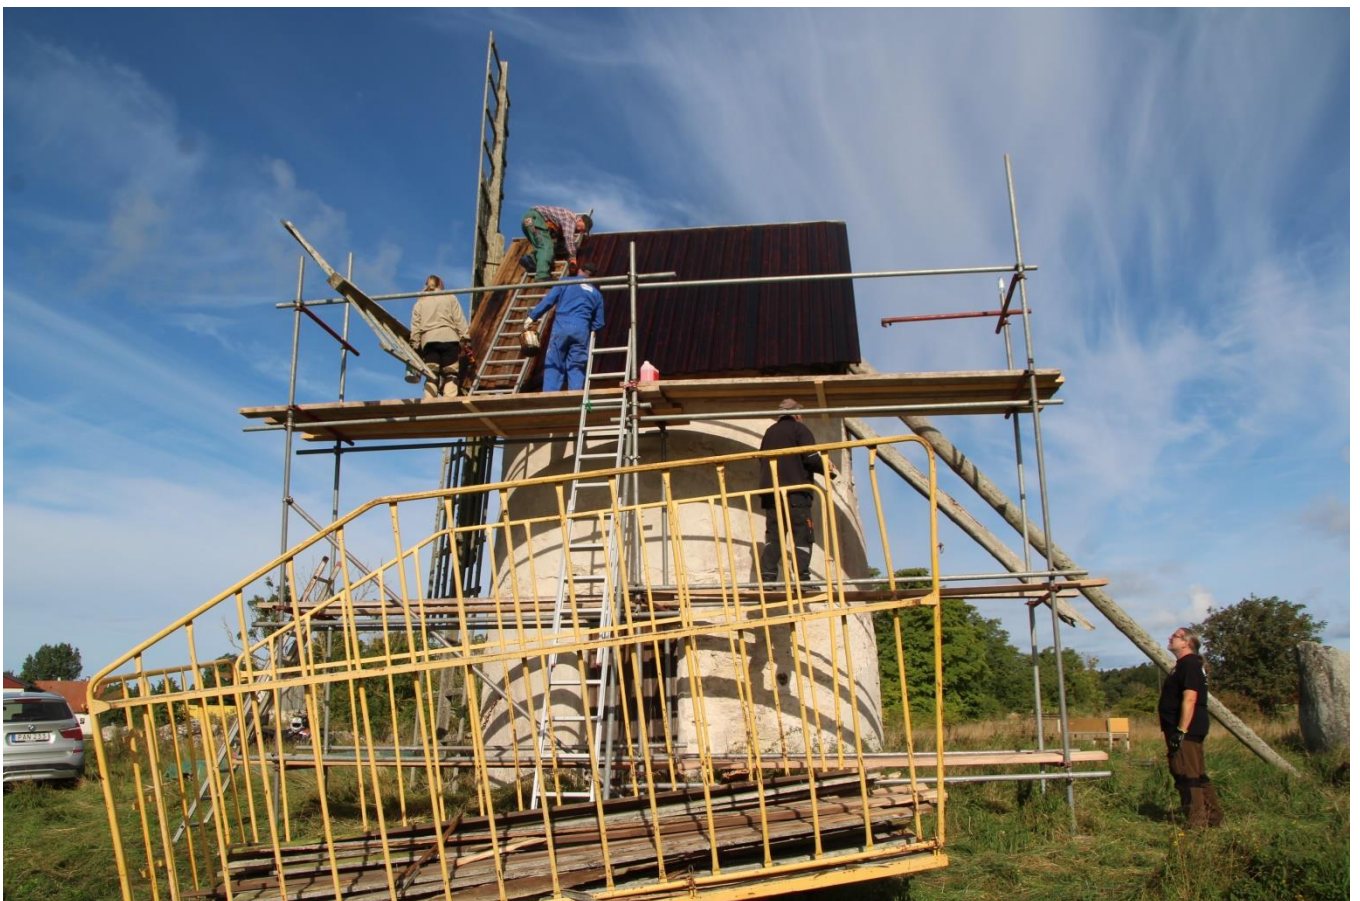
250827: Slutligen den riktiga tjäran

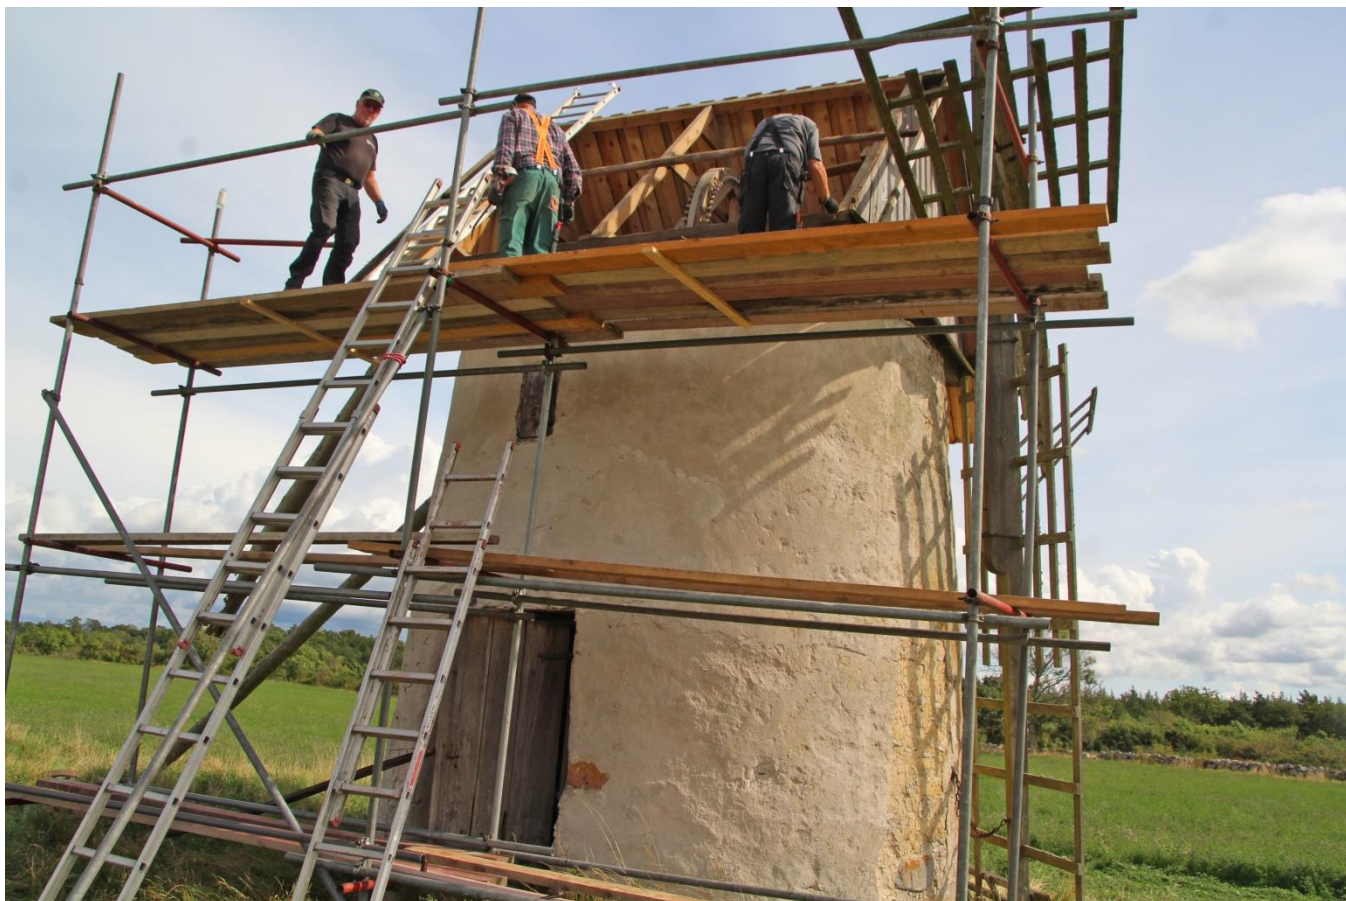
*....och det gamla taket är borta*

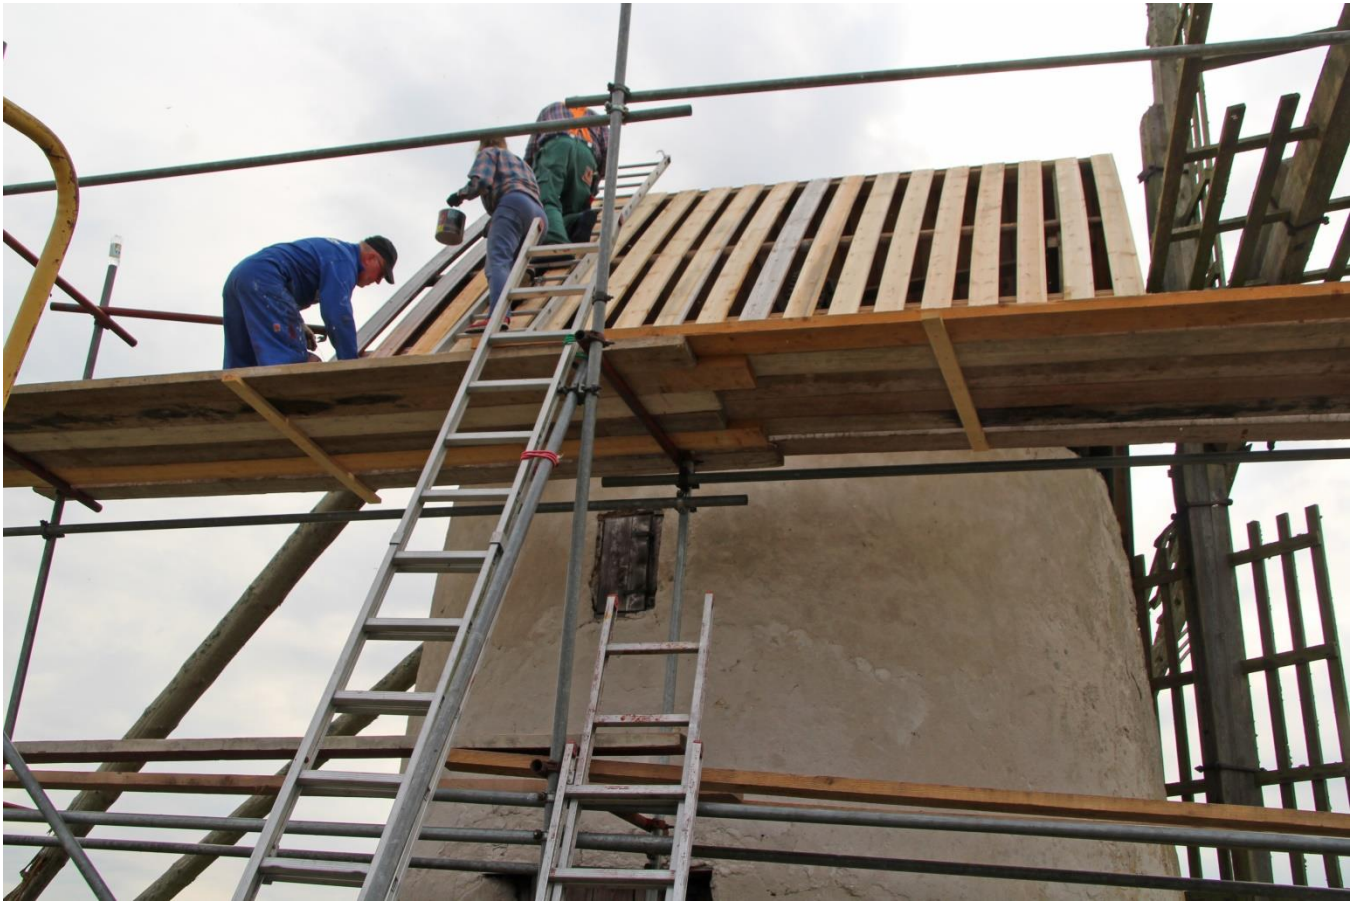
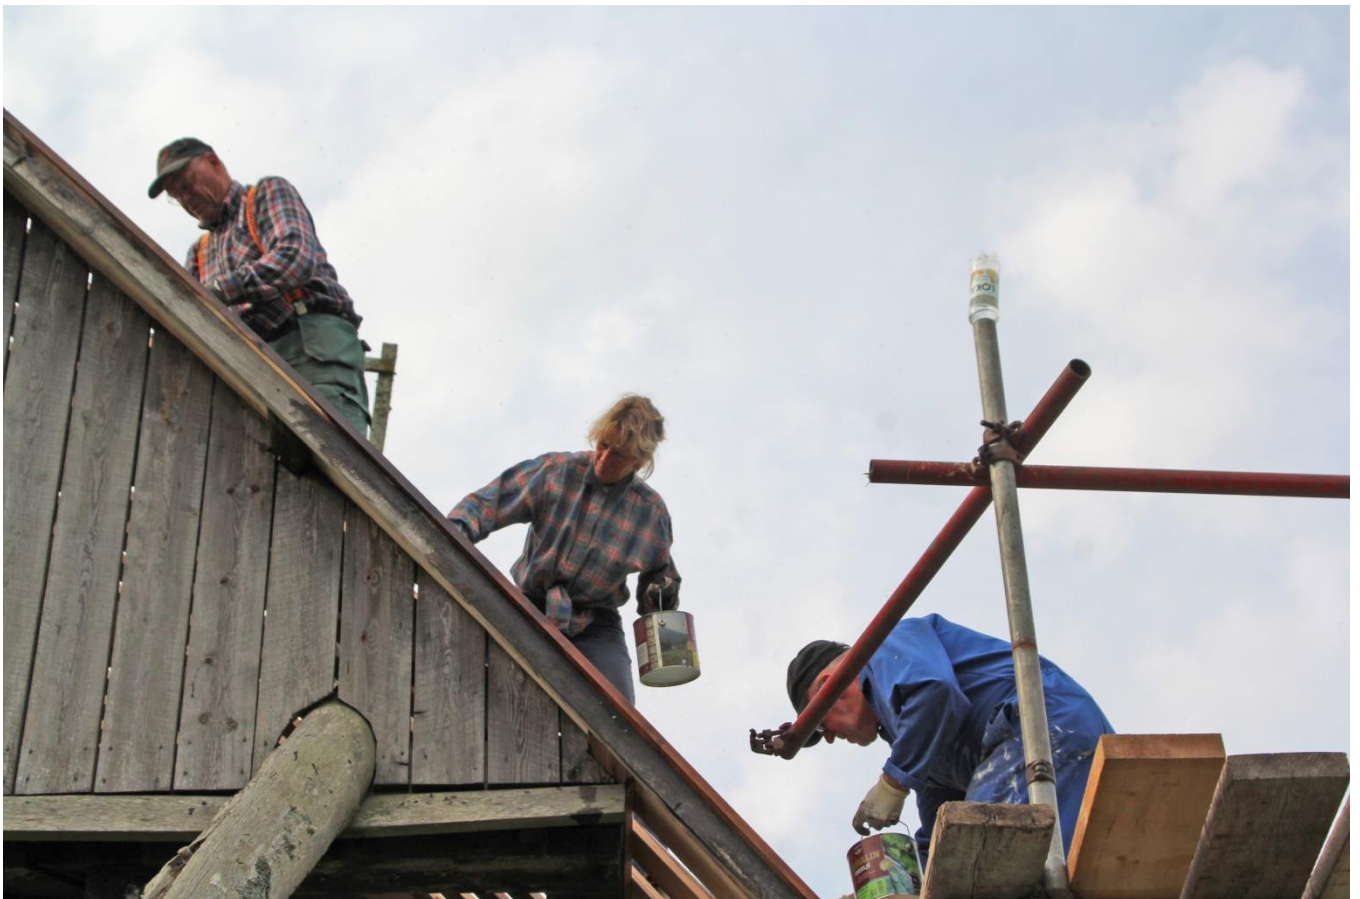
250828: Underfalarna på plats på norrsidan, behandling med tjärvatten kan börja

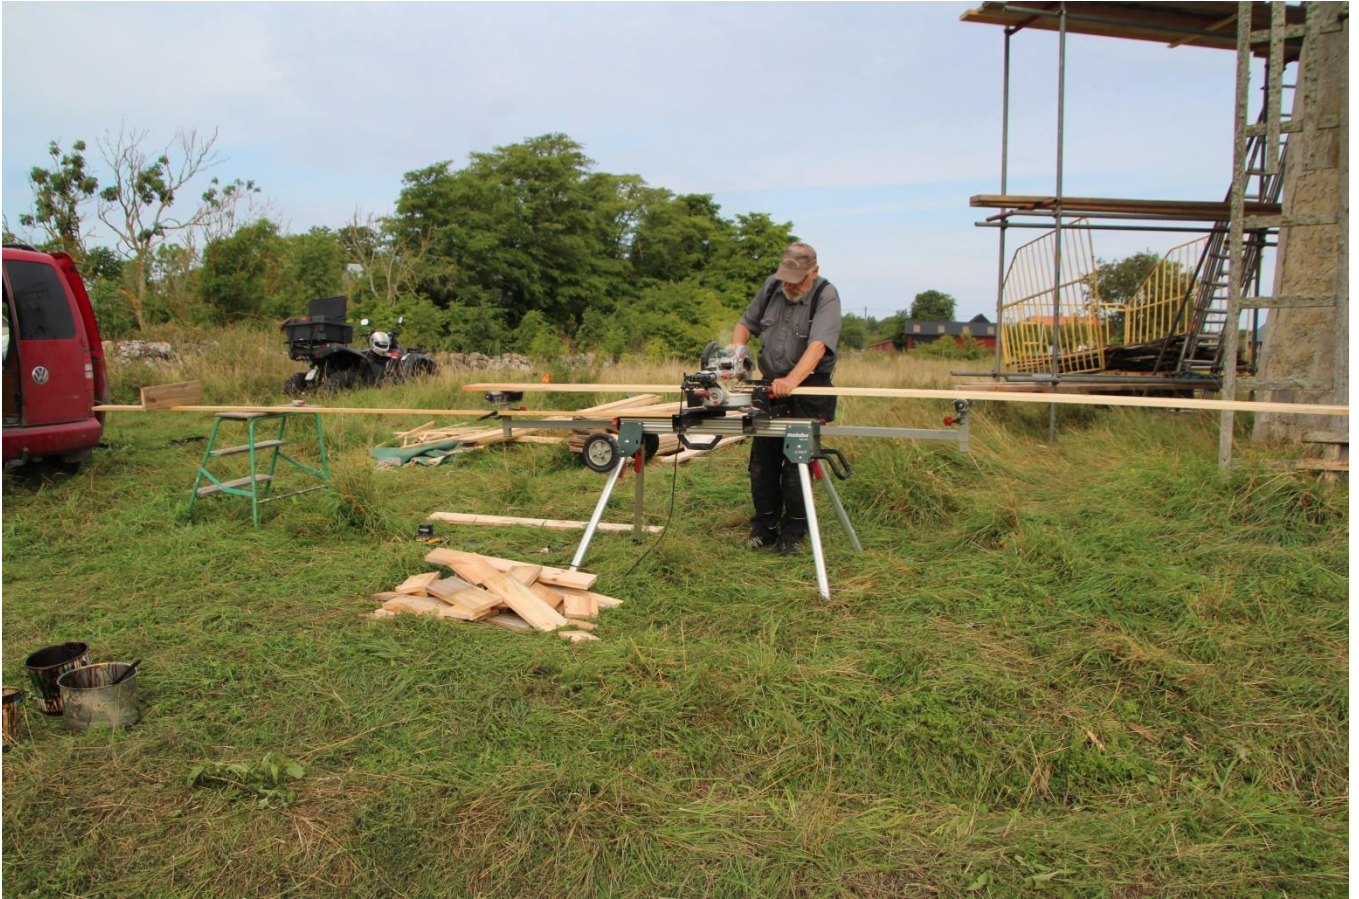
*Nockbrädor ska sågas till*
