# Renovering tak väderkvarn vid Bjerges/Hägur 2025-08-25—09-01

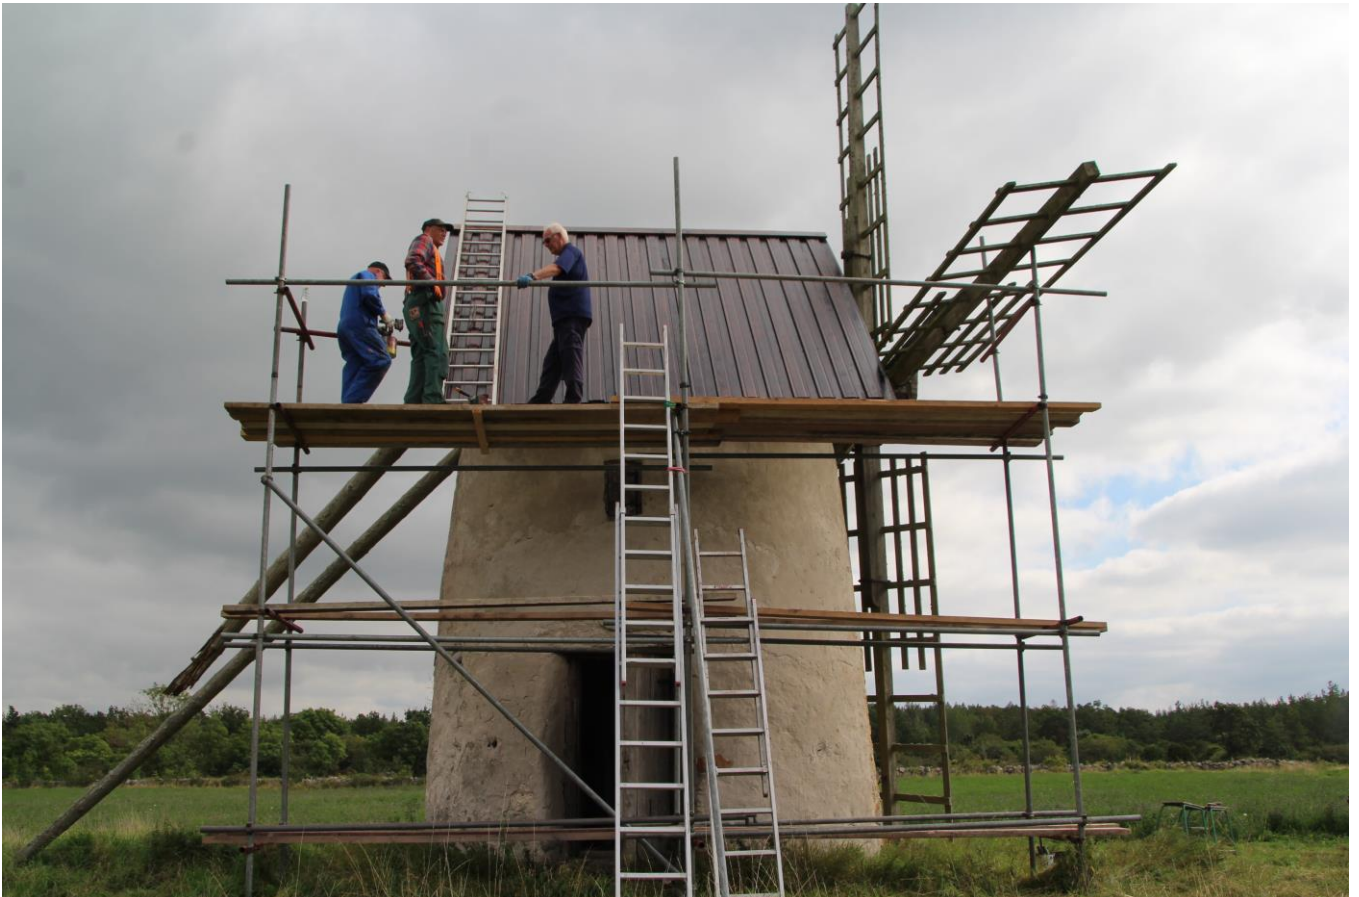
*Nockbrädor på plats och även norra halvan tjärsmord*

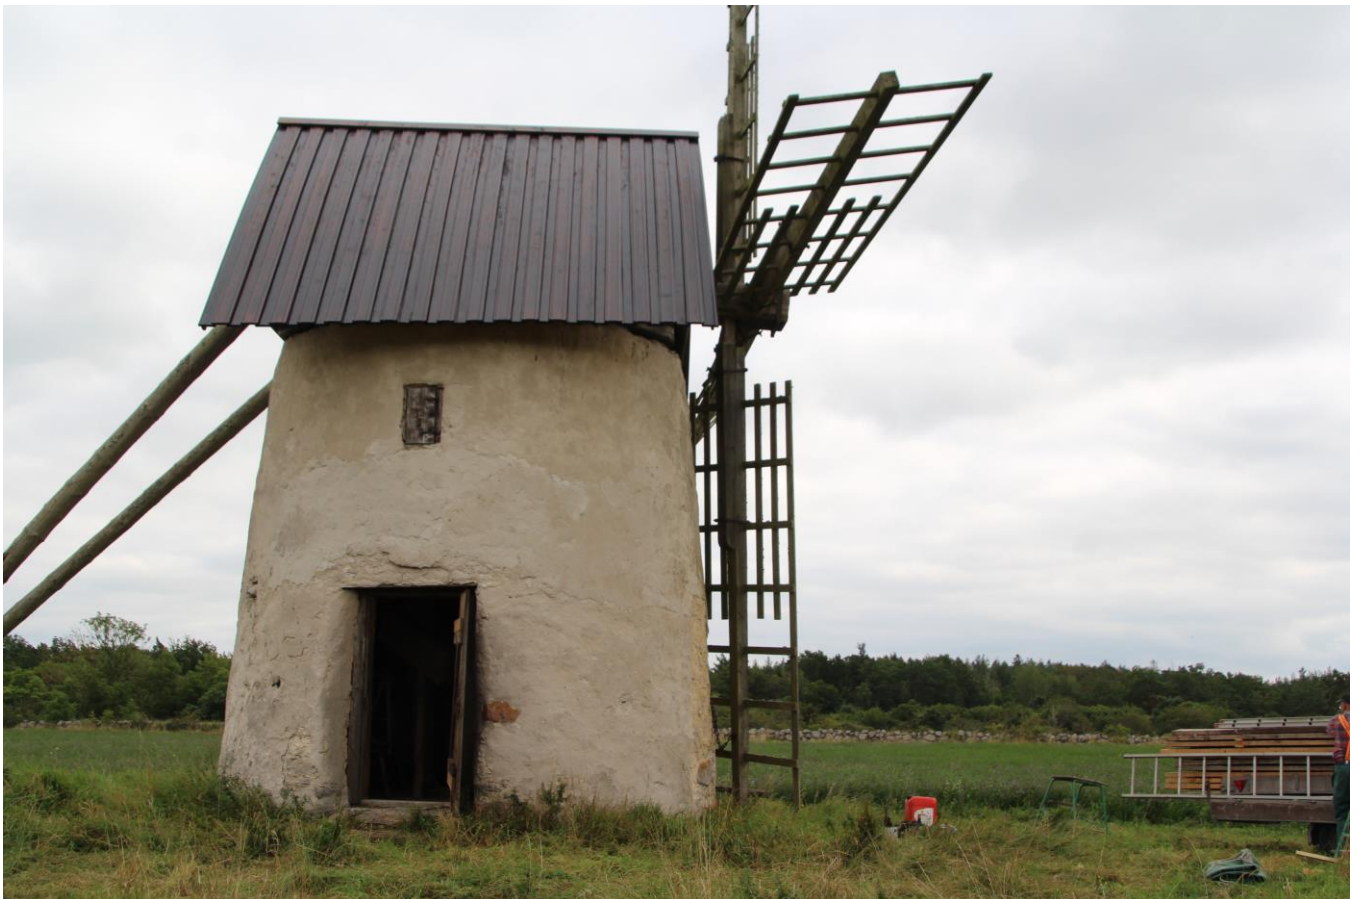
*Nytt tak klart!*
