# Krämarstan på Myra

Fornlämning RAÄ 265:1, "Krämarstan", Paradis 1:2 vid Lilla Högsås,  
Finnerödja socken, Laxå kommun, Västergötland, Örebro län

## Arkeologisk forskningsundersökning

Martin Edlund  
**Rapport 2016: 18**

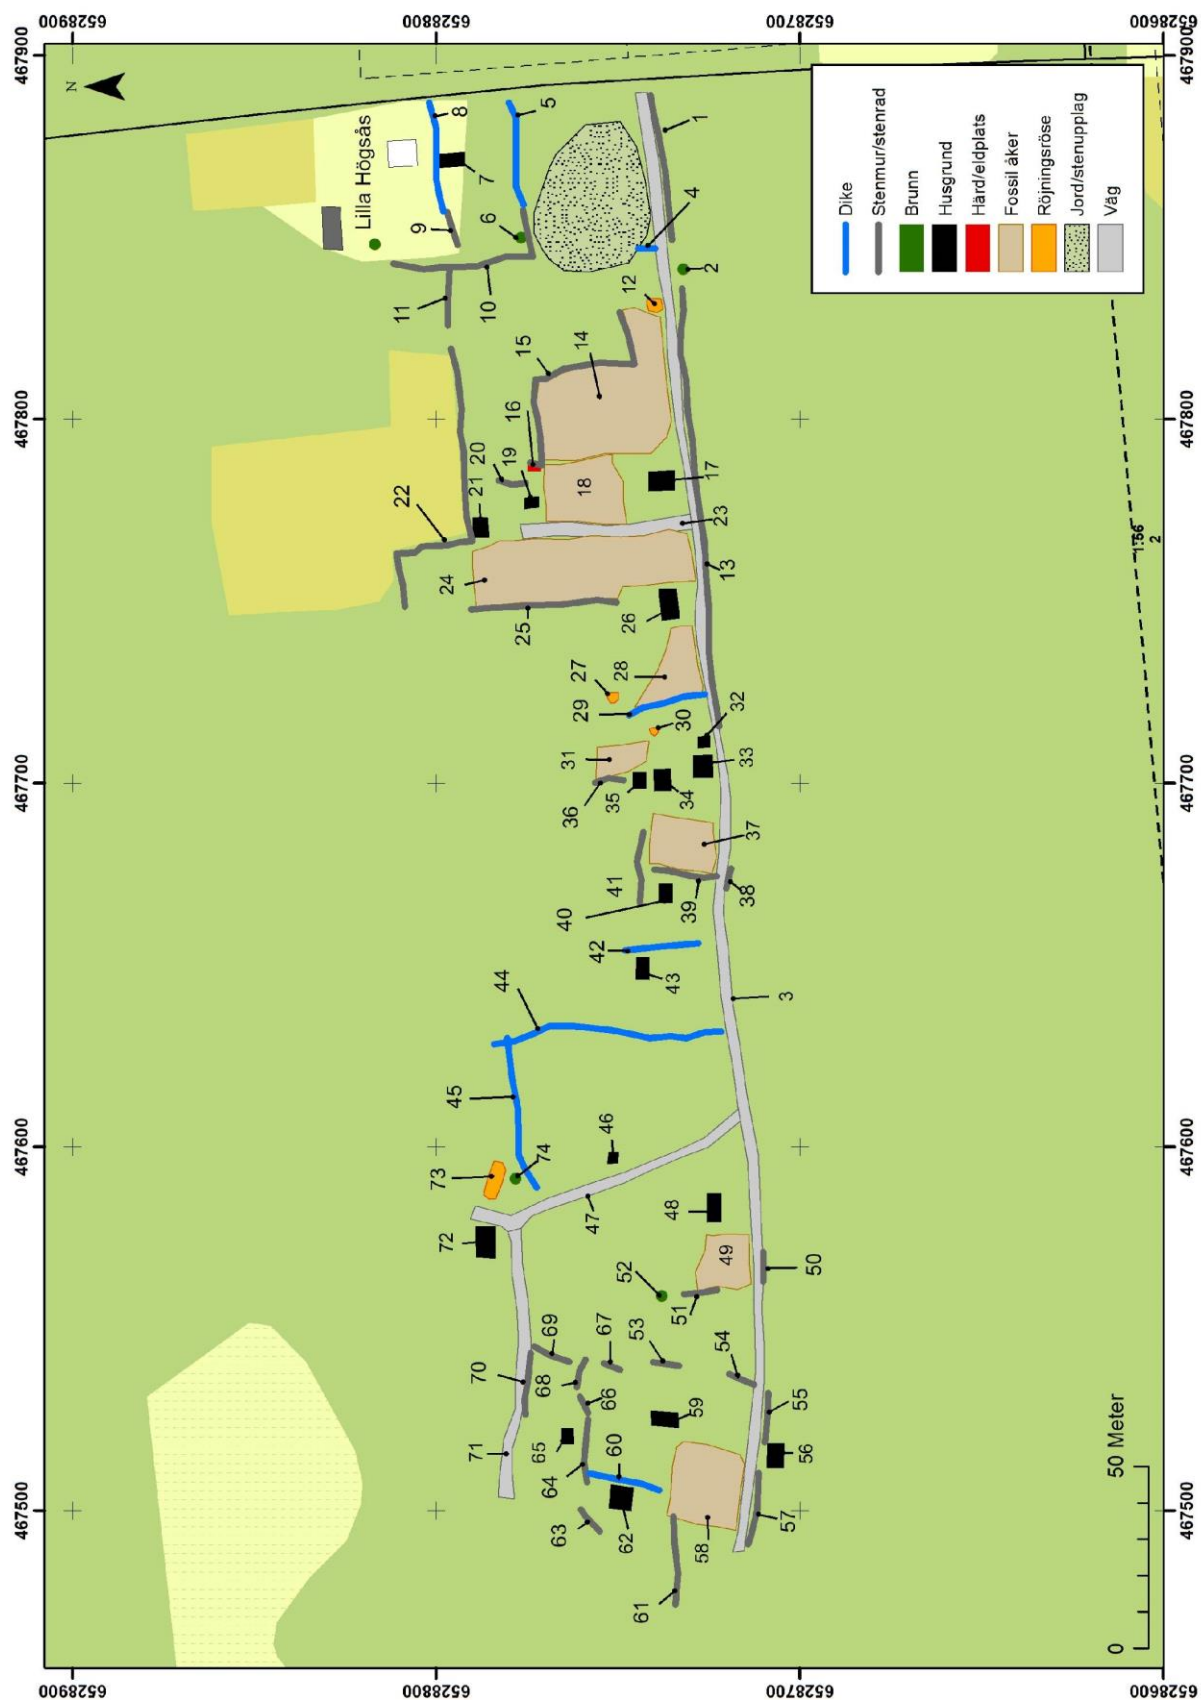
Figur 5. Områdesplan med samtliga anläggningar markerade (A1-A74). Skala 1:1650

Vid undersökningen genomfördes en förnyad inventering och kartering av området. En översiktlig områdesplan upprättades och samtliga lämningar/anläggningar mättes in och beskrevs (se figur 5, bilaga 1). Området var kraftigt igenväxt och inom flera lämningar växte stora träd. En del av arbetet blev att göra platsen och lämningarna mer tillgängliga, vilket gjordes succesivt genom röjning för hand och med skogsmaskin. År 2013 undersöktes husgrund (A17, hus B) och vid den fortsatta undersökningen 2014 följde husgrund (A26, hus E). De båda husgrunderna avröjdes från träd, buskage och grenar samt ett tunt markskikt av mossor, gräs, barr och löv. År 2014 genomfördes likaså en röjning och detaljuppmätning av två husgrunder/ jordkällargrunder (hus N, A56 och hus P, A62) i den västra delen av området samt brunnen (A2) i den östra delen av området.

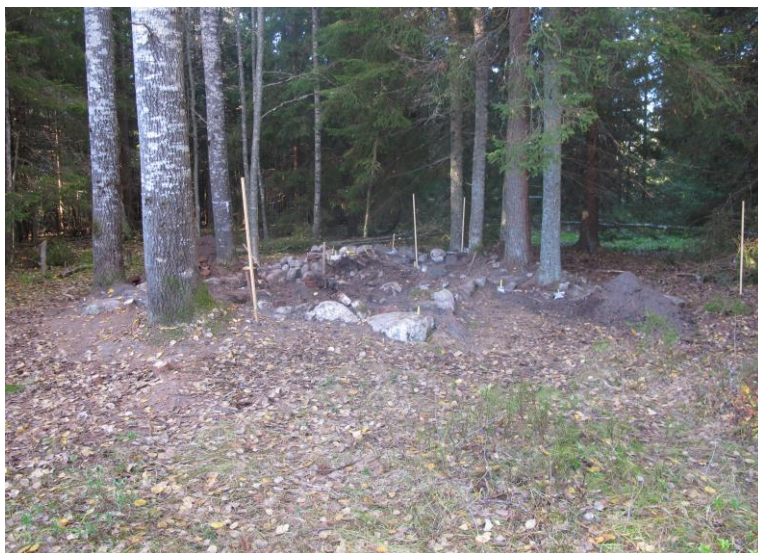
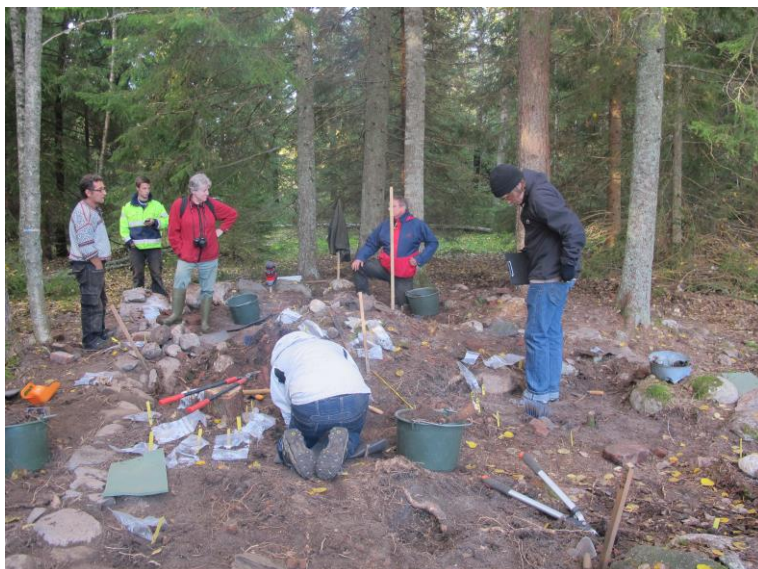
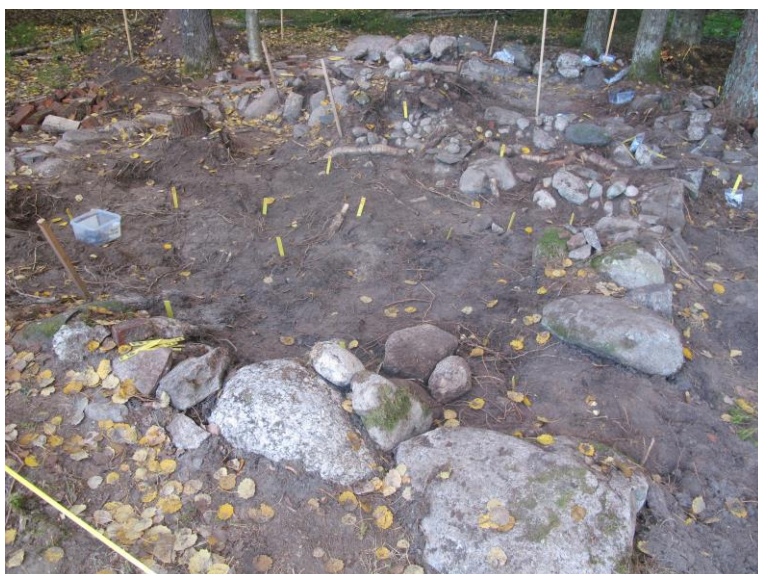
Figur 6. Husgrunden hus B (A17) från söder. Foto M Edlund.

Figur 7. Undersökning av husgrund (hus B, A17). Foto M Edlund.

Figur 8. Husgrunden hus B (A17) från söder. Foto M Edlund.

Husgrunden (A17) syntes som en överväxt rektangulär 7x4 m stor förhöjning, belägen i nord-sydlig riktning med kortsidan mot ”Storgatan”. Flera syllstenar var synliga och den inre markytan låg i nivå med grunden. I den centrala delen fanns ett rundat spismursröse som var en halvmeter högt och med enstaka synliga tegelstenar (se figur 6-10 och bilaga 1, 2).

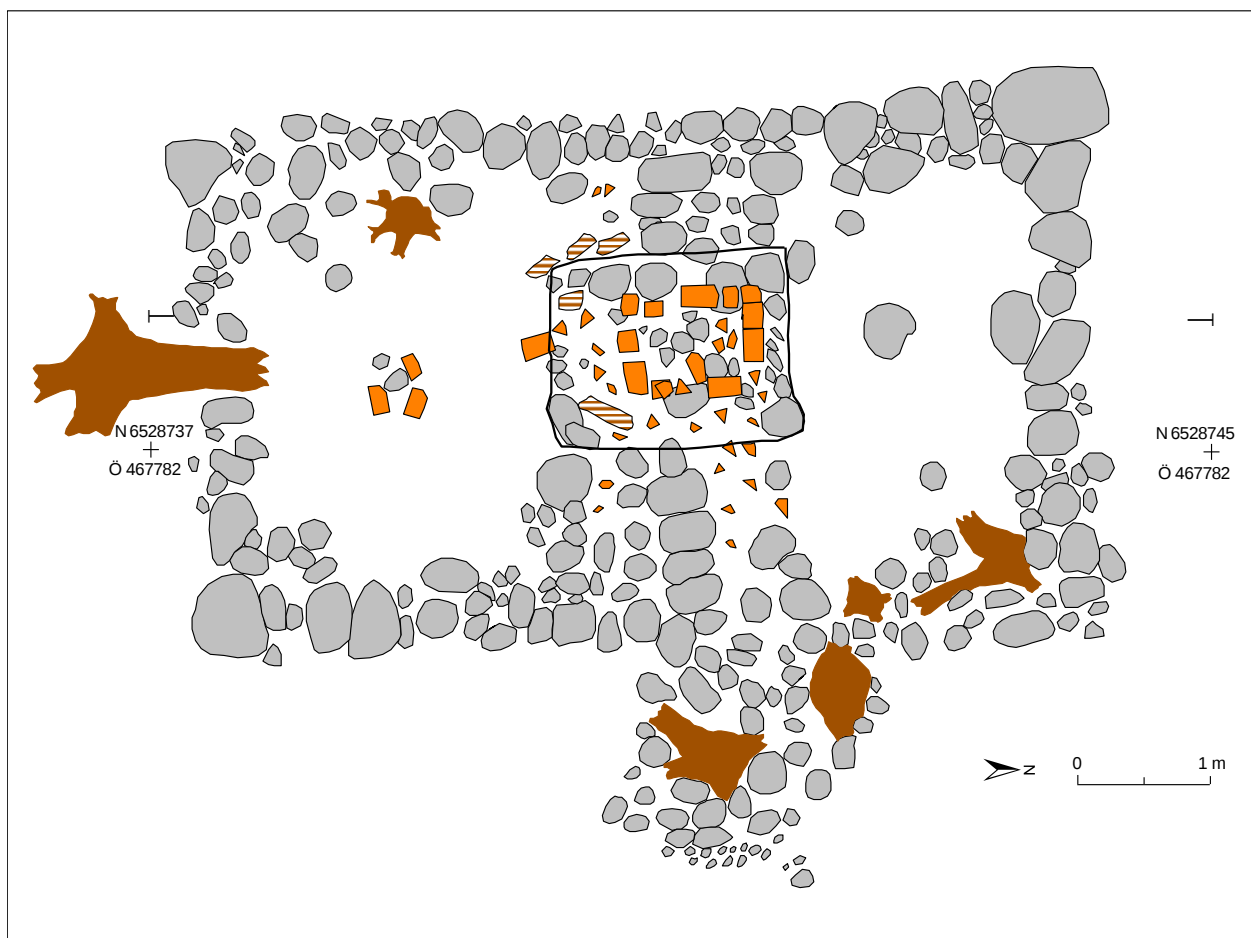
Figur 9. Planritning över husgrunden hus B (A17). Förklaring; orange = tegel, brun/vit = trärest.

Den undersökta husgrunden (A17, hus B) var 7x4 m stor och konstruerad som en stengrund med syllstenrader. Centralt i grunden fanns ett spismursröse och syllstensrad vilka avgränsade grunden i två byggnadsdelar (se figur 9).

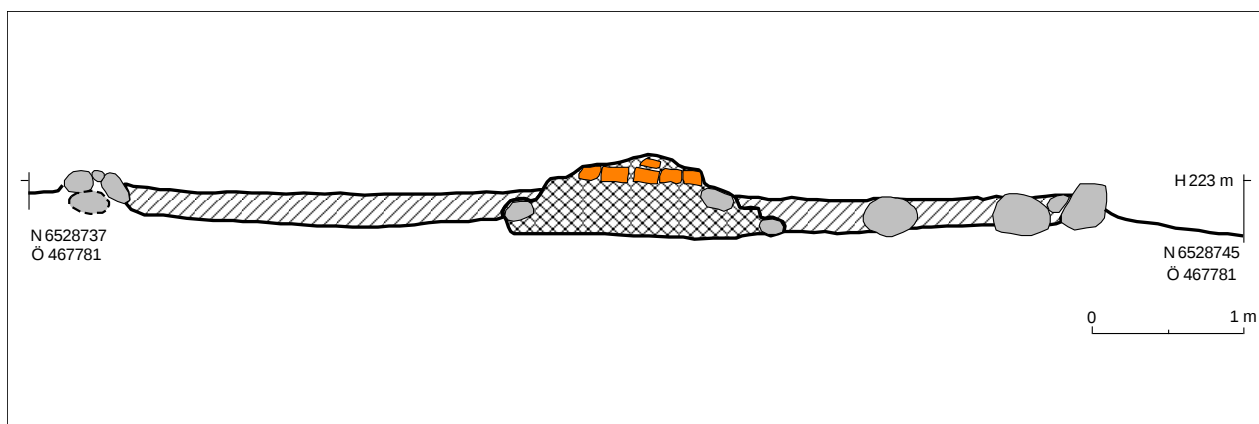
Figur 10. Profilritning över husgrunden hus B (A17) mot väst. Förklaring; Orange = tegel, streckad = lager, kryssad = spisröse.

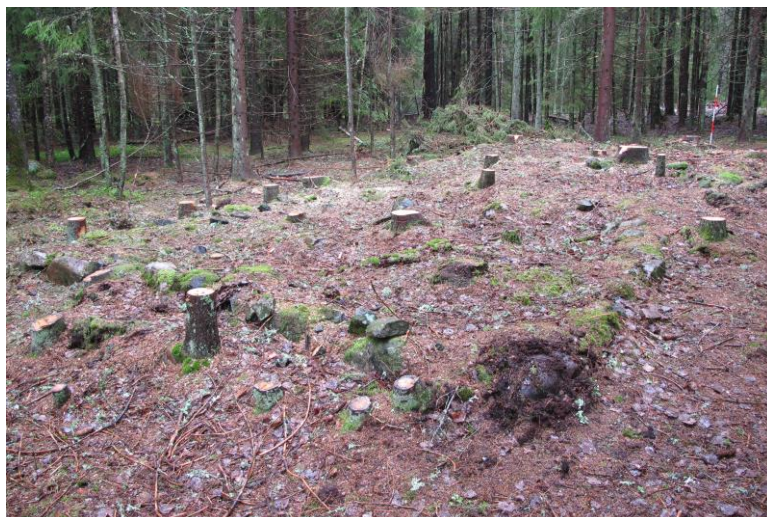
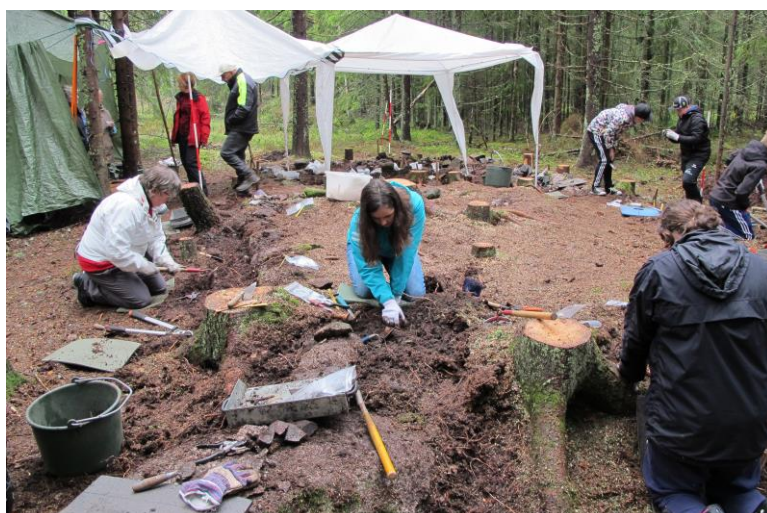
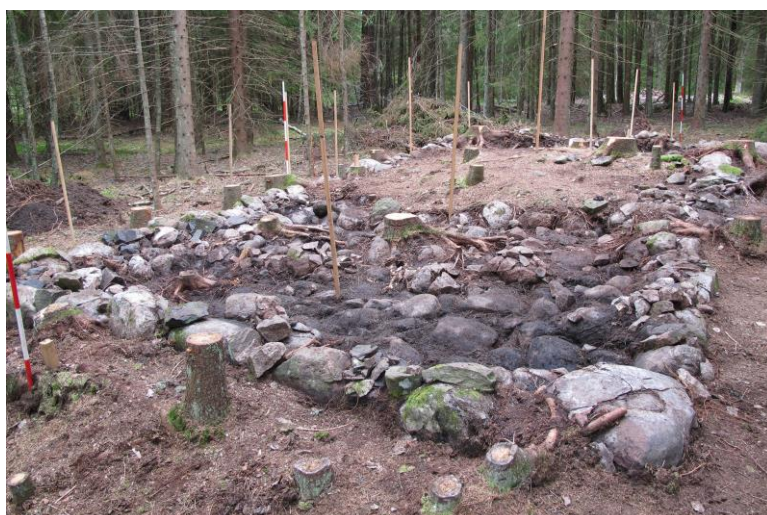
Figur 11. Husgrunden hus E (A26) från sydväst. Foto M Edlund.

Figur 12. Undersökning av husgrund (hus E, A26) från öst. Foto M Edlund.

Figur 13. Husgrunden hus E (A26) med stengolv, från sydväst. Foto M Edlund.

Husgrunden (A26) syntes som en överväxt rektangulär förhöjning 9,5x5 m stor, belägen i öst-västlig riktning med långsidan mot ”Storgatan”. Ett flertal syllstenar var synliga och centralt fanns ett flackt spismursröse. Inom den östra delen av grunden låg markytan i nivå med syllstenarna och i den västra delen befann sig marknivån lägre än syllstenarna (se figur 11-15 och bilaga 1, 2).

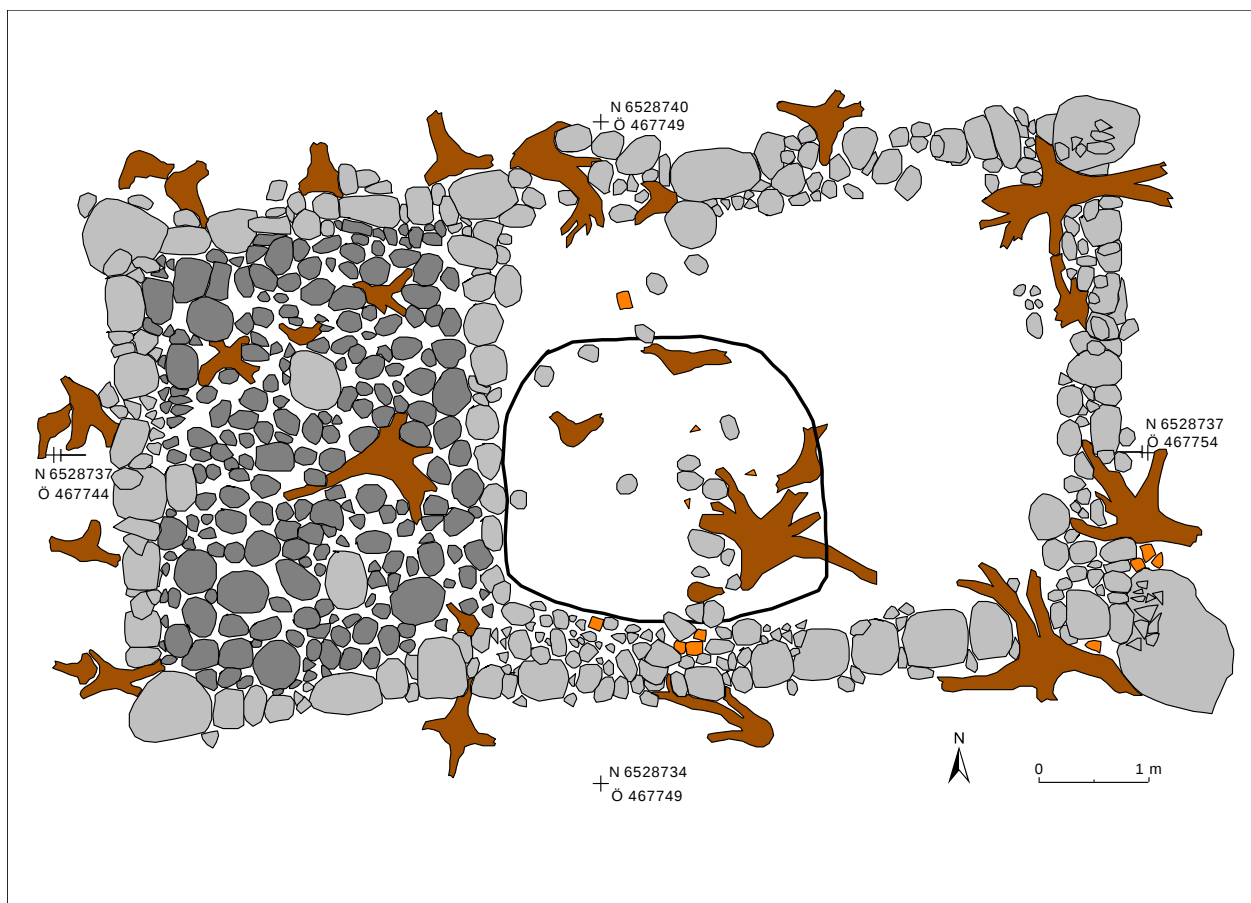
Figur 14. Planritning över husgrunden hus E (A26). Förklaring; orange = tegel.

Den undersökta husgrunden (A26, hus E) var 9,5x5 m stor och konstruerad som en stengrund med syllstenrader. Centralt i grunden fanns ett spismursröse och syllstensrad vilka avgränsade grunden i två byggnadsdelar, varav den västra delen låg på en lägre nivå än den östra delen. Grundens mellersta del undersöktes inte men det fanns antydning till syllstensrader (se figur 14).

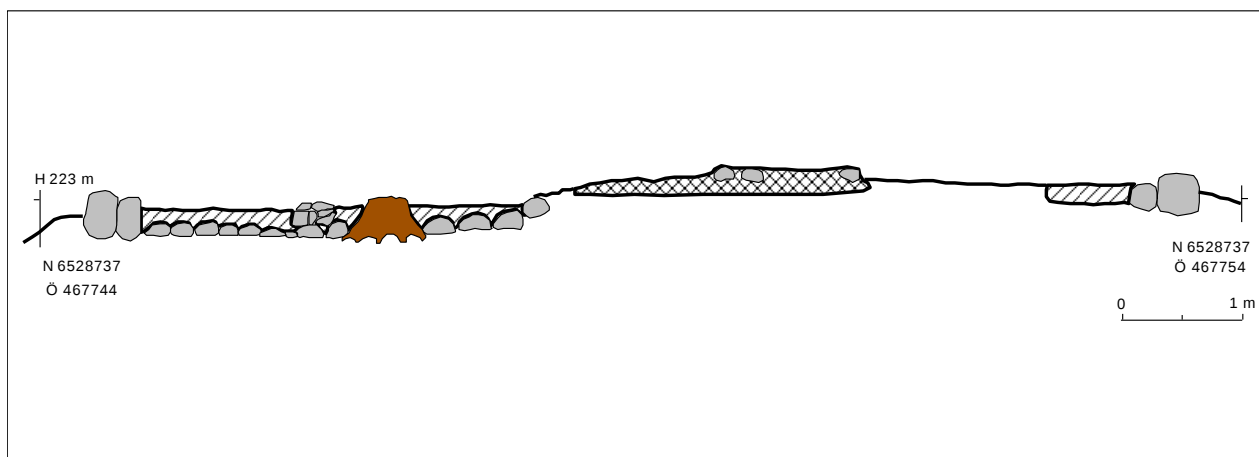
Figur 15. Profilitning över husgrunden hus E (A26) mot norr. Förklaring; streckad = lager, kryssad = spisröse.

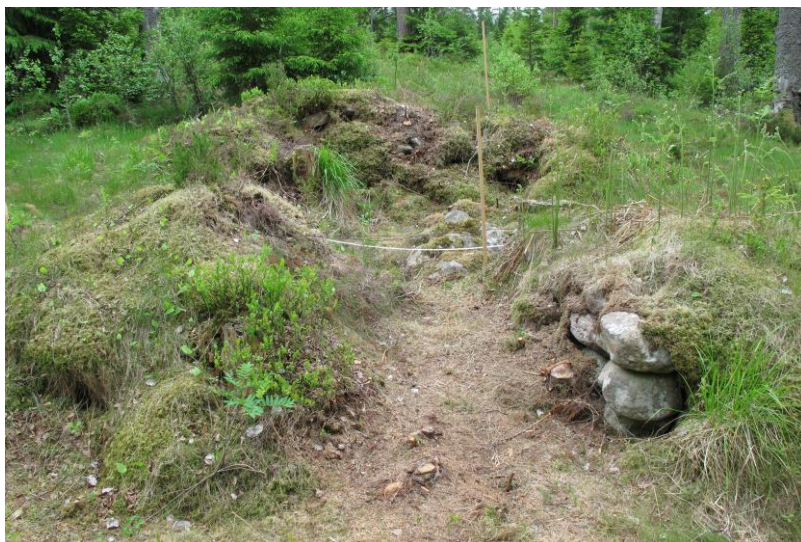
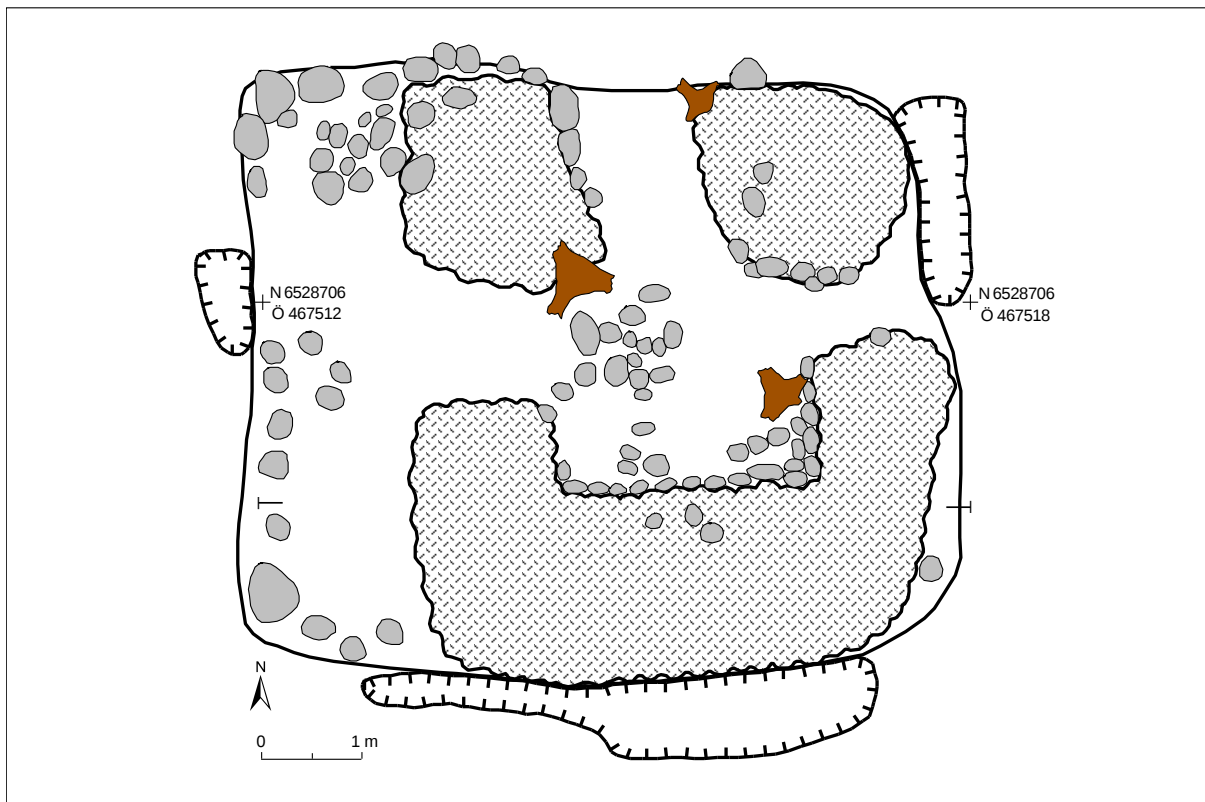
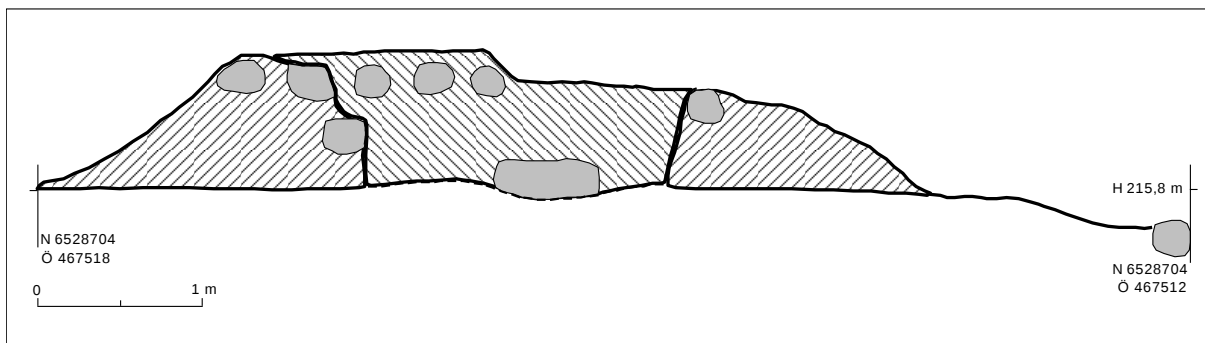
Figur 16. Husgrunden hus N (A56) från norr. Foto M Edlund.

Figur 17. Planritning över husgrunden hus N (A56). Förklaring; skrafferat = jordvall.

Figur 18. Profilritning över husgrunden hus N (A56) mot söder. Förklaring; streckad = jordvall.

Husgrunden (A56) kom att detaljuppmätas och syntes som en gräsklädd välvd förhöjning, som var nedgrävd i norrslutning vid kanten av stenmuren (se figur 16-18 och bilaga 1). *Grunden* var jordkällarliknande och byggd i formen som en backstuga, med rektangulär form 6,5x5,5 m stor. Den östra delen var invändigt 2,1x2,1 m stor. *Väggarna* var 1,3-1,8 m breda och 0,9 m höga i sitt raserade skick. Invändigt var väggen kallmurad i 3-4 skikt av 0,3-0,5 m stora stenar och mindre inkilade stenar. På utsidan bestod väggen av en sten- och jordvall. Det fanns tre öppningar i väggarna varav en öppning för *ingång* i den norra sidan, 1,3 m lång och 1,1 m bred. En *fönsteröppning* i den östra sidan, 0,6 m bred och en *dörröppning* i den västra sidan, 1 m bred. Grunden hade en *utbyggnad* i den västra delen, 5,5x1,75 m stor, med syllstensrader. Längs med grundens utsidor fanns avlånga *gropar* eller rännor. Det kunde inte ses några spår efter någon eldstad, men enligt muntliga uppgifter har husgrunden varit bebodd.

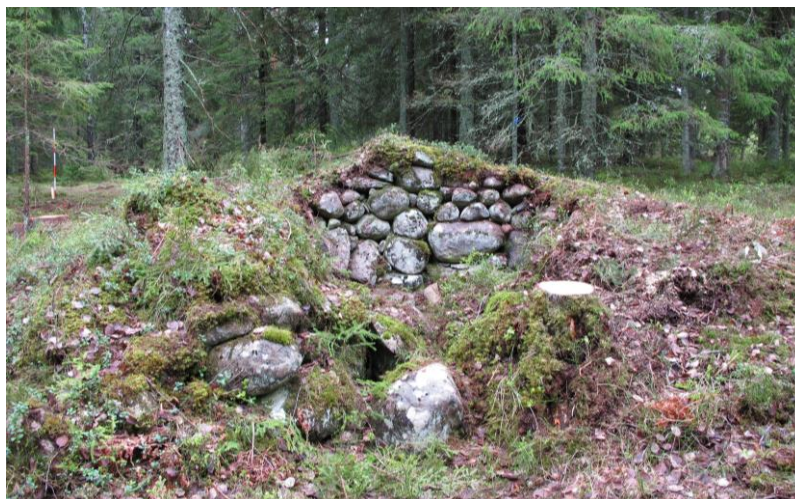
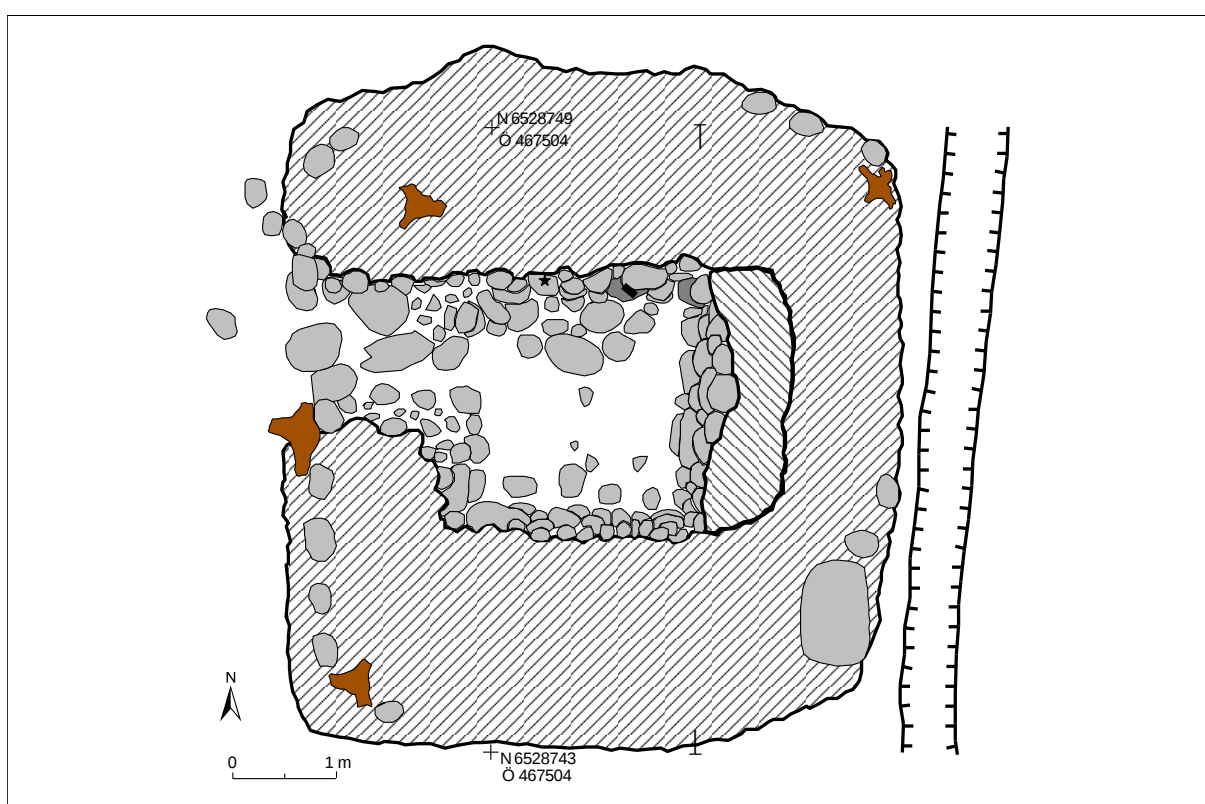
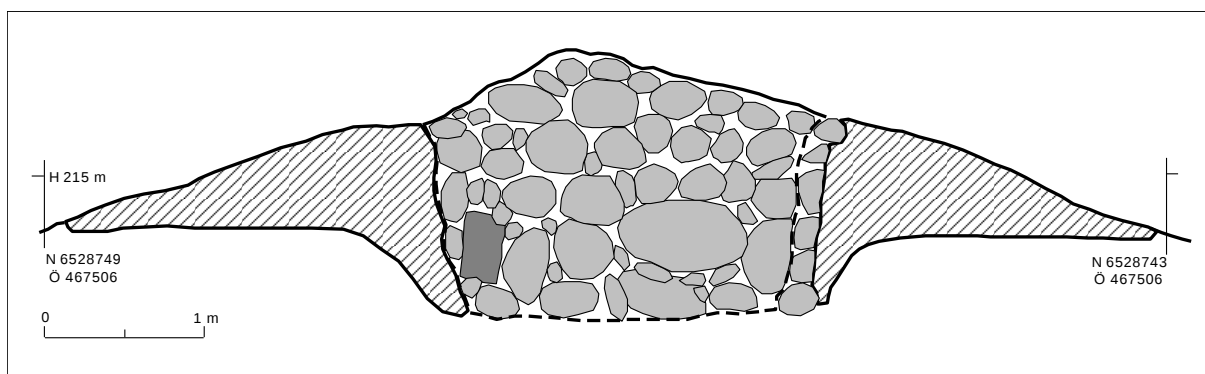
Figur 19. Husgrunden hus P (A62) från väst. Foto M Edlund.

Figur 20. Planritning över husgrunden Hus P (A62). Förklaring; streckad = jordvall. ★ = fynd.

Figur 21. Profilitritning över husgrunden Hus P (A62). Förklaring; streckad = jordvall.

Husgrunden (A62) kom att detaljuppmätas och kunde ses som en gräsklädd välvd förhöjning, som var nedgrävd i den västliga slutningen (se figur 19-21 och bilaga 1). *Grunden* var jordkällarliknande och byggd i formen som en jordkällare, med kvadratisk form 6x5,5 m stor. Den inre delen var kvadratisk och 2x2 m stor. *Väggarna* var 2 m breda och 1,3-1,6 m höga. Insidan av väggarna var kallmurad med 4-6 skift av 0,2-0,75 m stora stenar och mindre inkilade stenar. Den östra kortsidan var kallmurad till en tresidigt formad gavel. Väggen utsida bestod av en sten- och jordvall som avgränsades av en kantrad av större stenar. En *ingång* fanns i den västra kortsidan som var avlång 1,4 m lång och 1,1 m bred. Vid röjning framkom många lösa stenar i rummet och ingångsdelen. Enstaka stenar var kluvna eller tuktade och en sten hade borrhål. På norra väggen påträffades fynd av flaskglas. Det syntes inga spår efter någon eldstad, men enligt muntliga uppgifter har husgrunden varit bebodd.

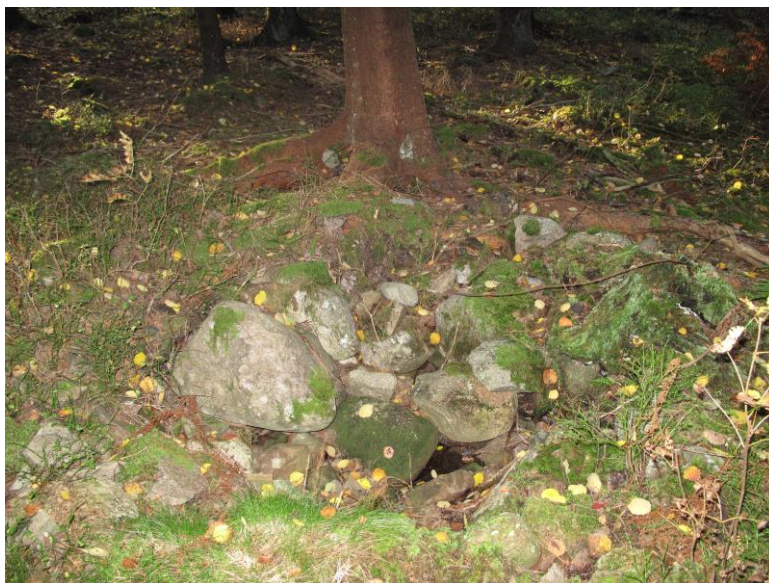
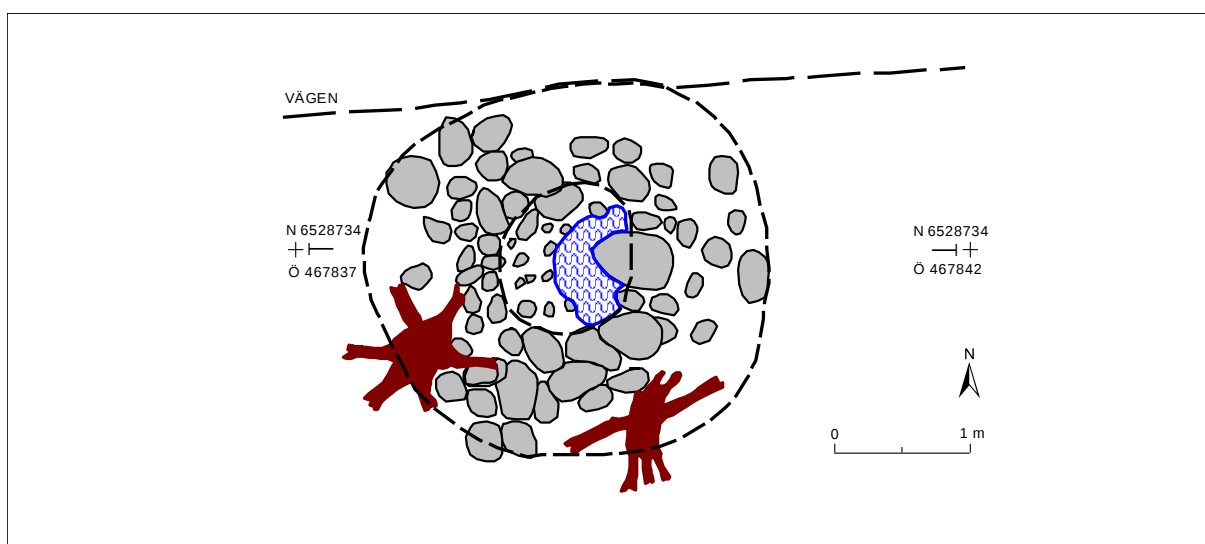
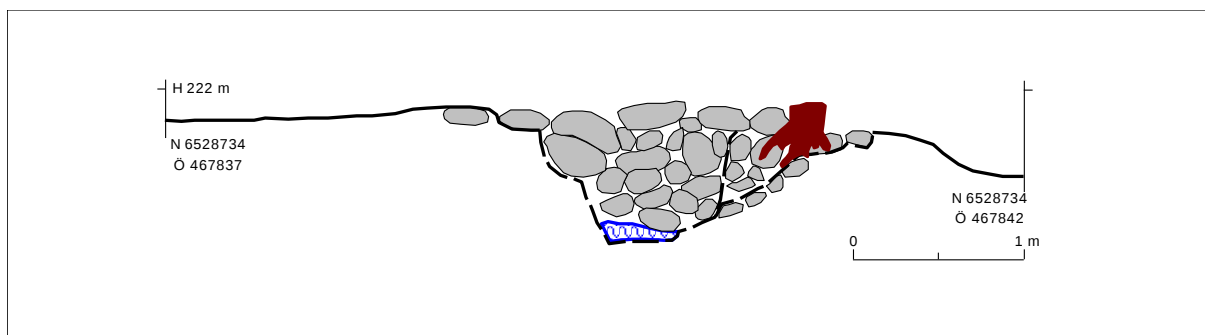
Figur 22. Den raserade brunnen (A2). Foto H Sannerstedt.

Figur 23. Planritning över brunnen (A2), delvis raserad.

Figur 24. Profilritning över brunnen (A2) mot söder, delvis raserad.

Brunnen (A2) kom att detaljuppmätas och kunde ses som en stensatt grop vid vägen, som var nedgrävd i den västliga slutningen (se figur 22-24 och bilaga 1). Brunnen var skadad och delvis raserad av skogsarbete. Den hade en rundad form och var utvändigt 2,5 m stor och invändigt 1,1 m i diameter. Den östra *brunnsväggen* var bevarad och bestod av kallmurade runda stenar 0,3-0,5 m stora, med mindre inkilade stenar. *Brunnsbotten* var stenfylld med viss förekomst av vatten och det nuvarande djupet var endast 0,75 m. Enligt muntliga uppgifter har brunnen varit öppen och vattenförande. Likaså ansågs det vara den enda brunnen som användes av de boende och att den även gav upphov till vägen. Detaljritning gjordes i plan och profil.

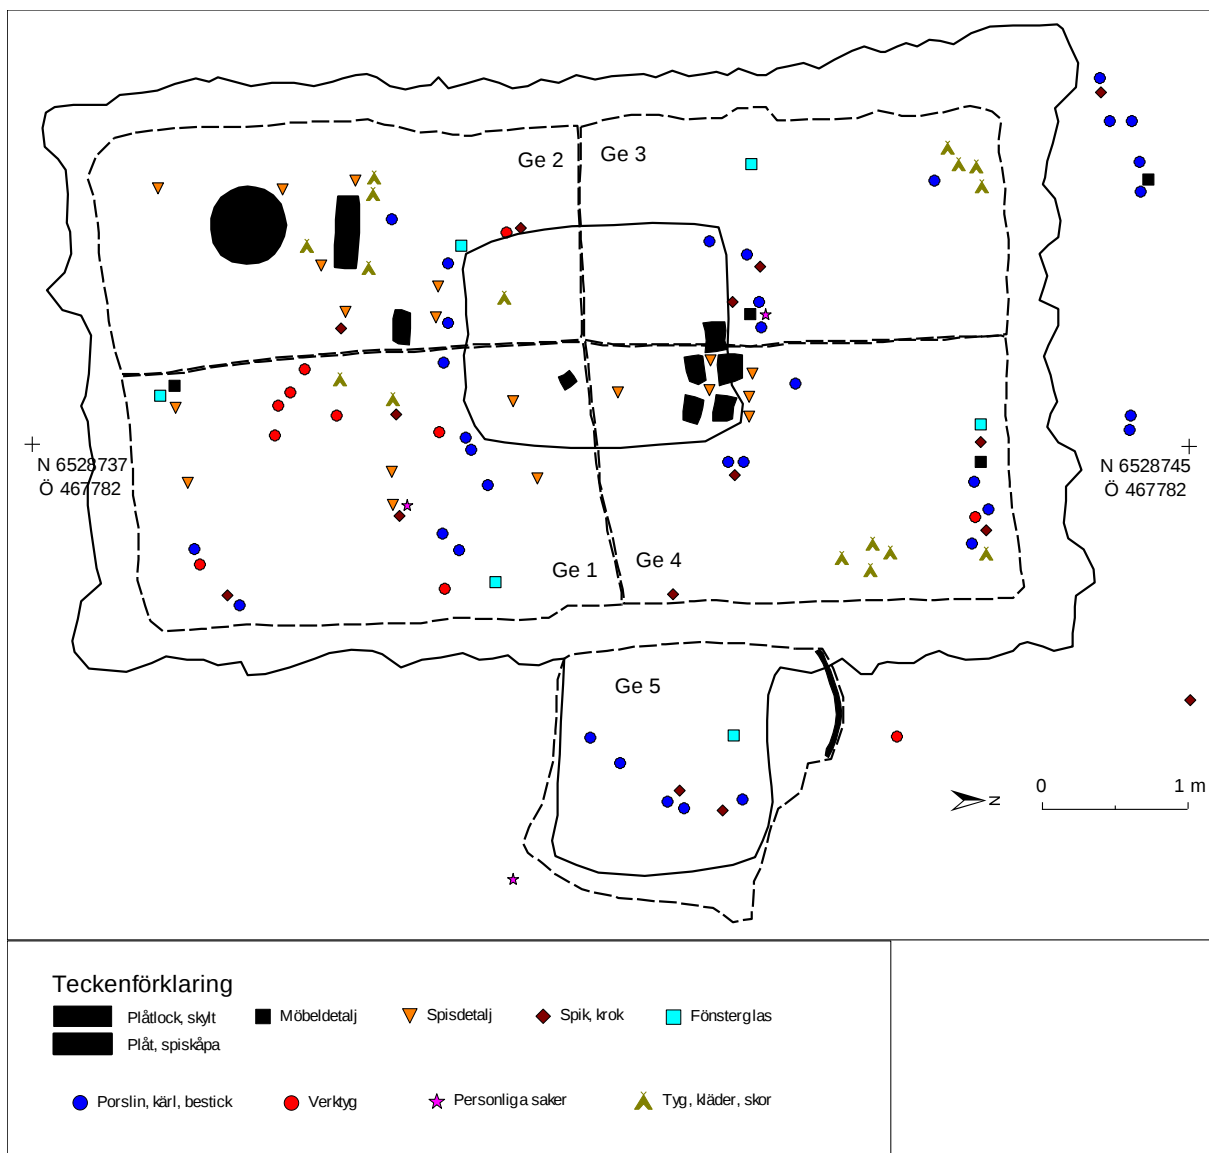
Figur 25. Fyndspredning inom husgrunden hus B (A17).

Det rörde sig om både hela och trasiga föremål och deras läge och spridning ger viss ledning till funktion och användning (se figur 25-28). Det bör påtalas att föremålens läge kan ha påverkats av andra påverkande faktorer som husrivning, brand och växtlighet. Vid undersökningen påträffades små blå färgrester i hus B. Det antogs först vara ”krämarblå färg”, men visade sig vara blå färgflagor från porslin. Föremålen har indelats övergripande efter förmodade funktions och användningsområden med byggnadsanknutna föremål, hushållsföremål och möbler, hantverks och bruksföremål, samt personlig utrustning.

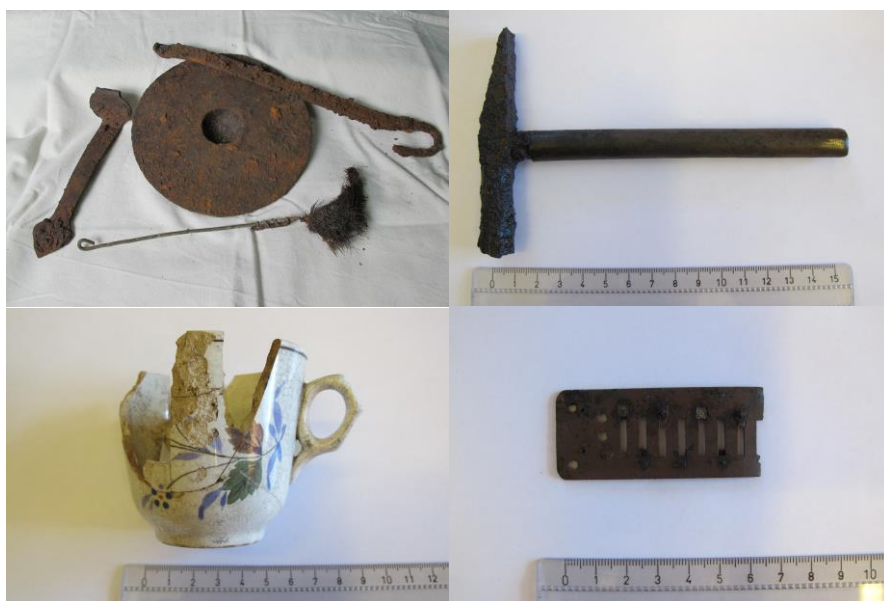
Figur 26. Föremål hus B (A17) Spisen, borste F106, hammare (F50), kopp(F14), munspel (F174). Foto M Edlund.

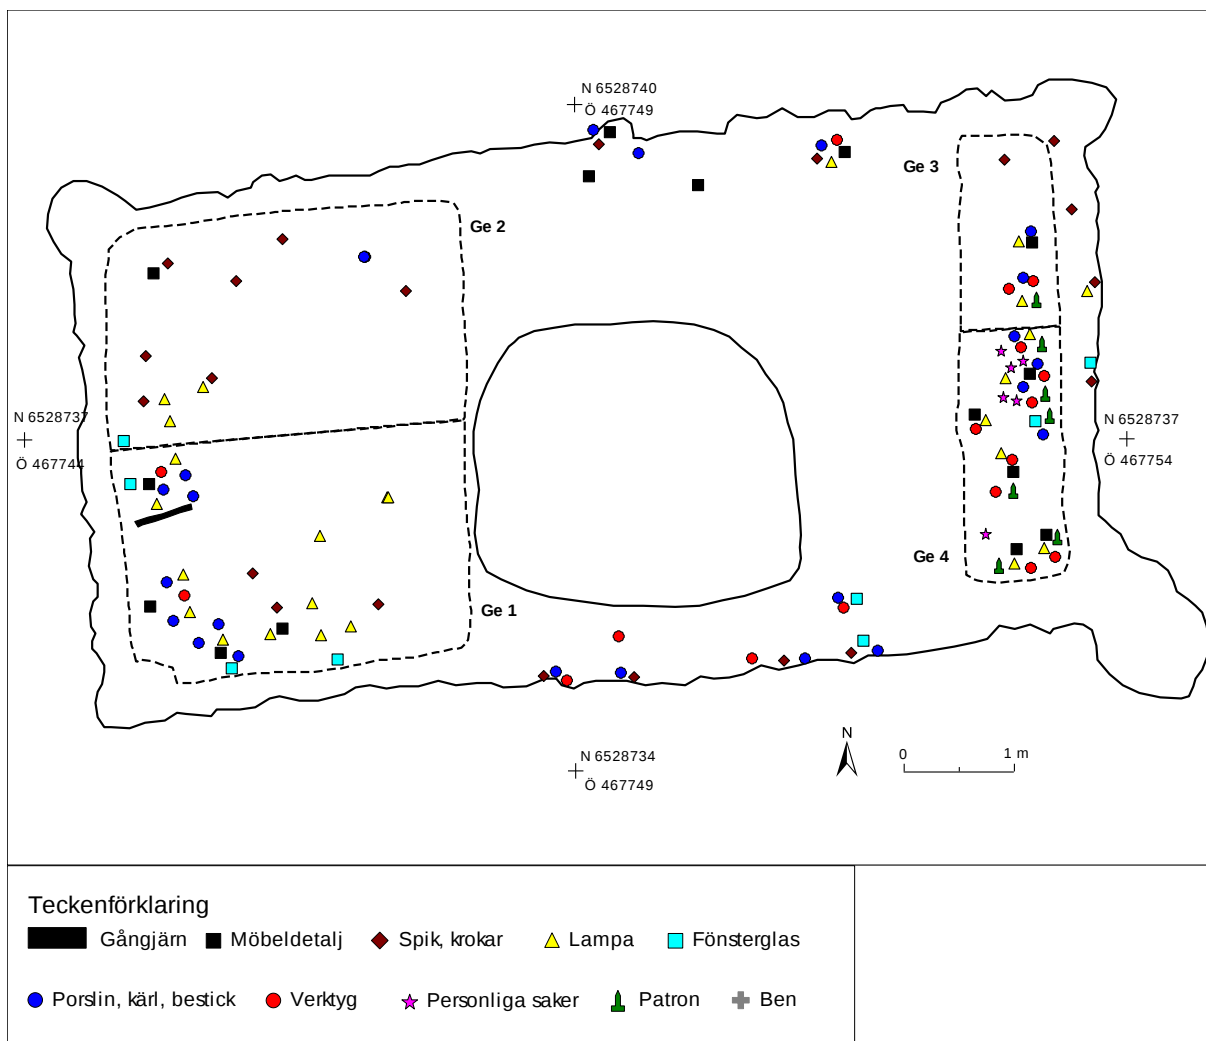
Figur 27. Fyndspridning inom husgrunden hus B (A17).

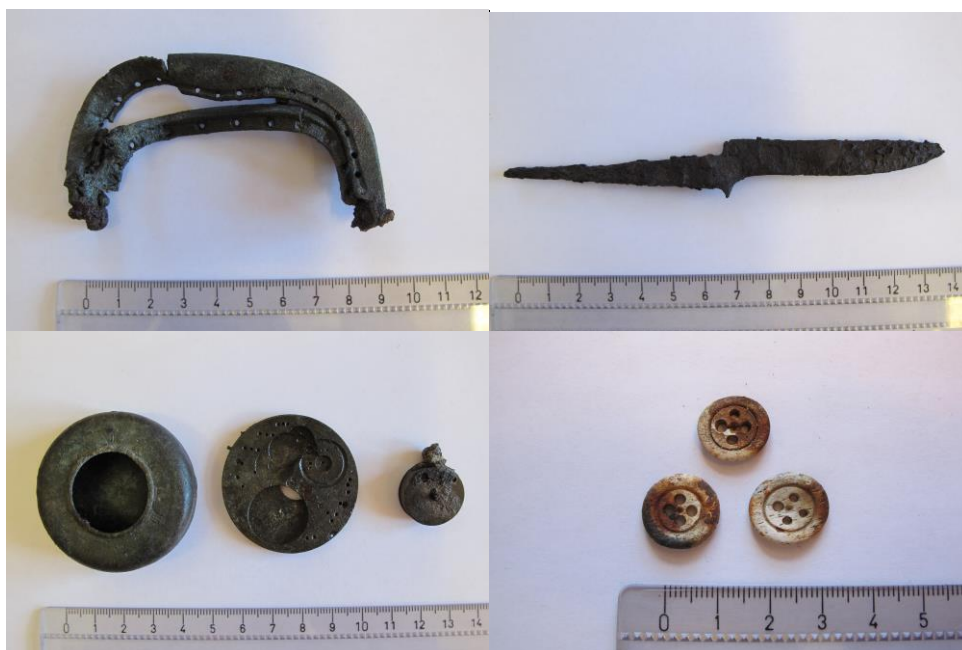
Figur 28. Föremål i hus E (A26). Låsknäppe (F166), kniv (F186), fickur (F181), knappar (F174). Foto M Edlund.

- Figur 27. Fyndspridning inom husgrund hus E (A26).
- Figur 28. Figur 27. Föremål i hus E (A26). Låsknäppe (F166), kniv (F186), fickur (F181), knappar (F174). Foto M Edlund.

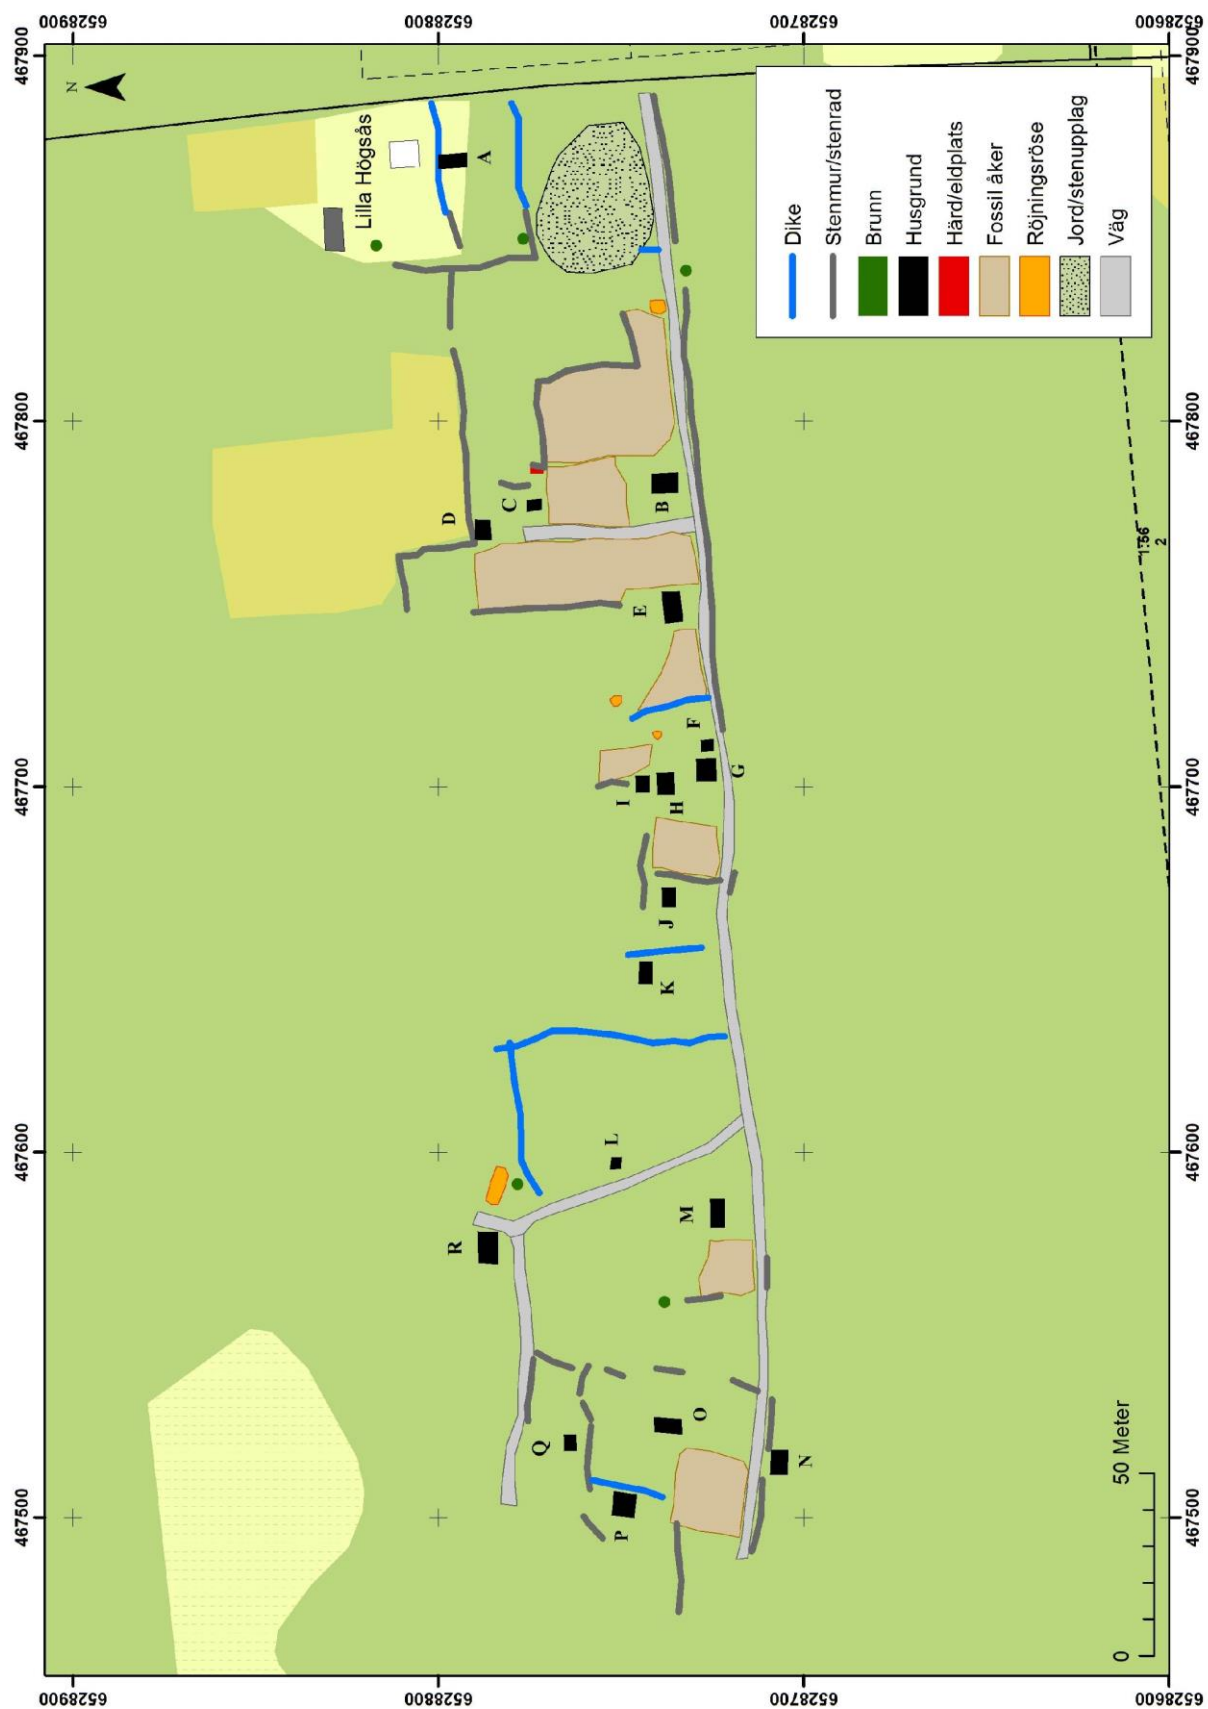
Figur 29. Områdesplan med samtliga husgrunder markerade (Hus A-R). Skala 1:1650.

Bebyggelselämningarna bestod av 17 husgrunder samt en husgrund vid Södra Stenåsen (se figur 29). Husgrunderna var konstruerade som stengrunder, jordkällarliknande grunder och gropformade grunder. *Stengrunderna* var byggda av enkla syllstensrader med tätt lagda stenar. Husens form och indelning visar att det har varit ett till tre mindre rum. I några fall förekom rester av spismur eller förekomst av tegelstenar. Husen var enkelt byggda och bestod förmodligen av ett ramverk i trä med brädväggar. Flera hus var utan isolering och i andra fall kan det ha använts torv, spån, halm och textil. Taken kan ha täckts med olika material som taktegel, bräder, takspån och kluvor med torv. Det framkom några få bitar taktegel vid hus B och hus G och kanske var bara delar av taket täckt med tegel. Enligt uppgifter var flera hus grå och
