# INVENTERING AV BOSÄTTNINGAR PÅ NÅS FINNMARK 2009

**"ÅNGSÅGEN VID RÖSJÖN" NÅS 46**

NÄS 46, ÅNGSÅGEN VID RÖSJÖN 2009  
 KOORDINATER VID O-PUNKT  
 X = 66 85 027  
 Y = 14 14 119

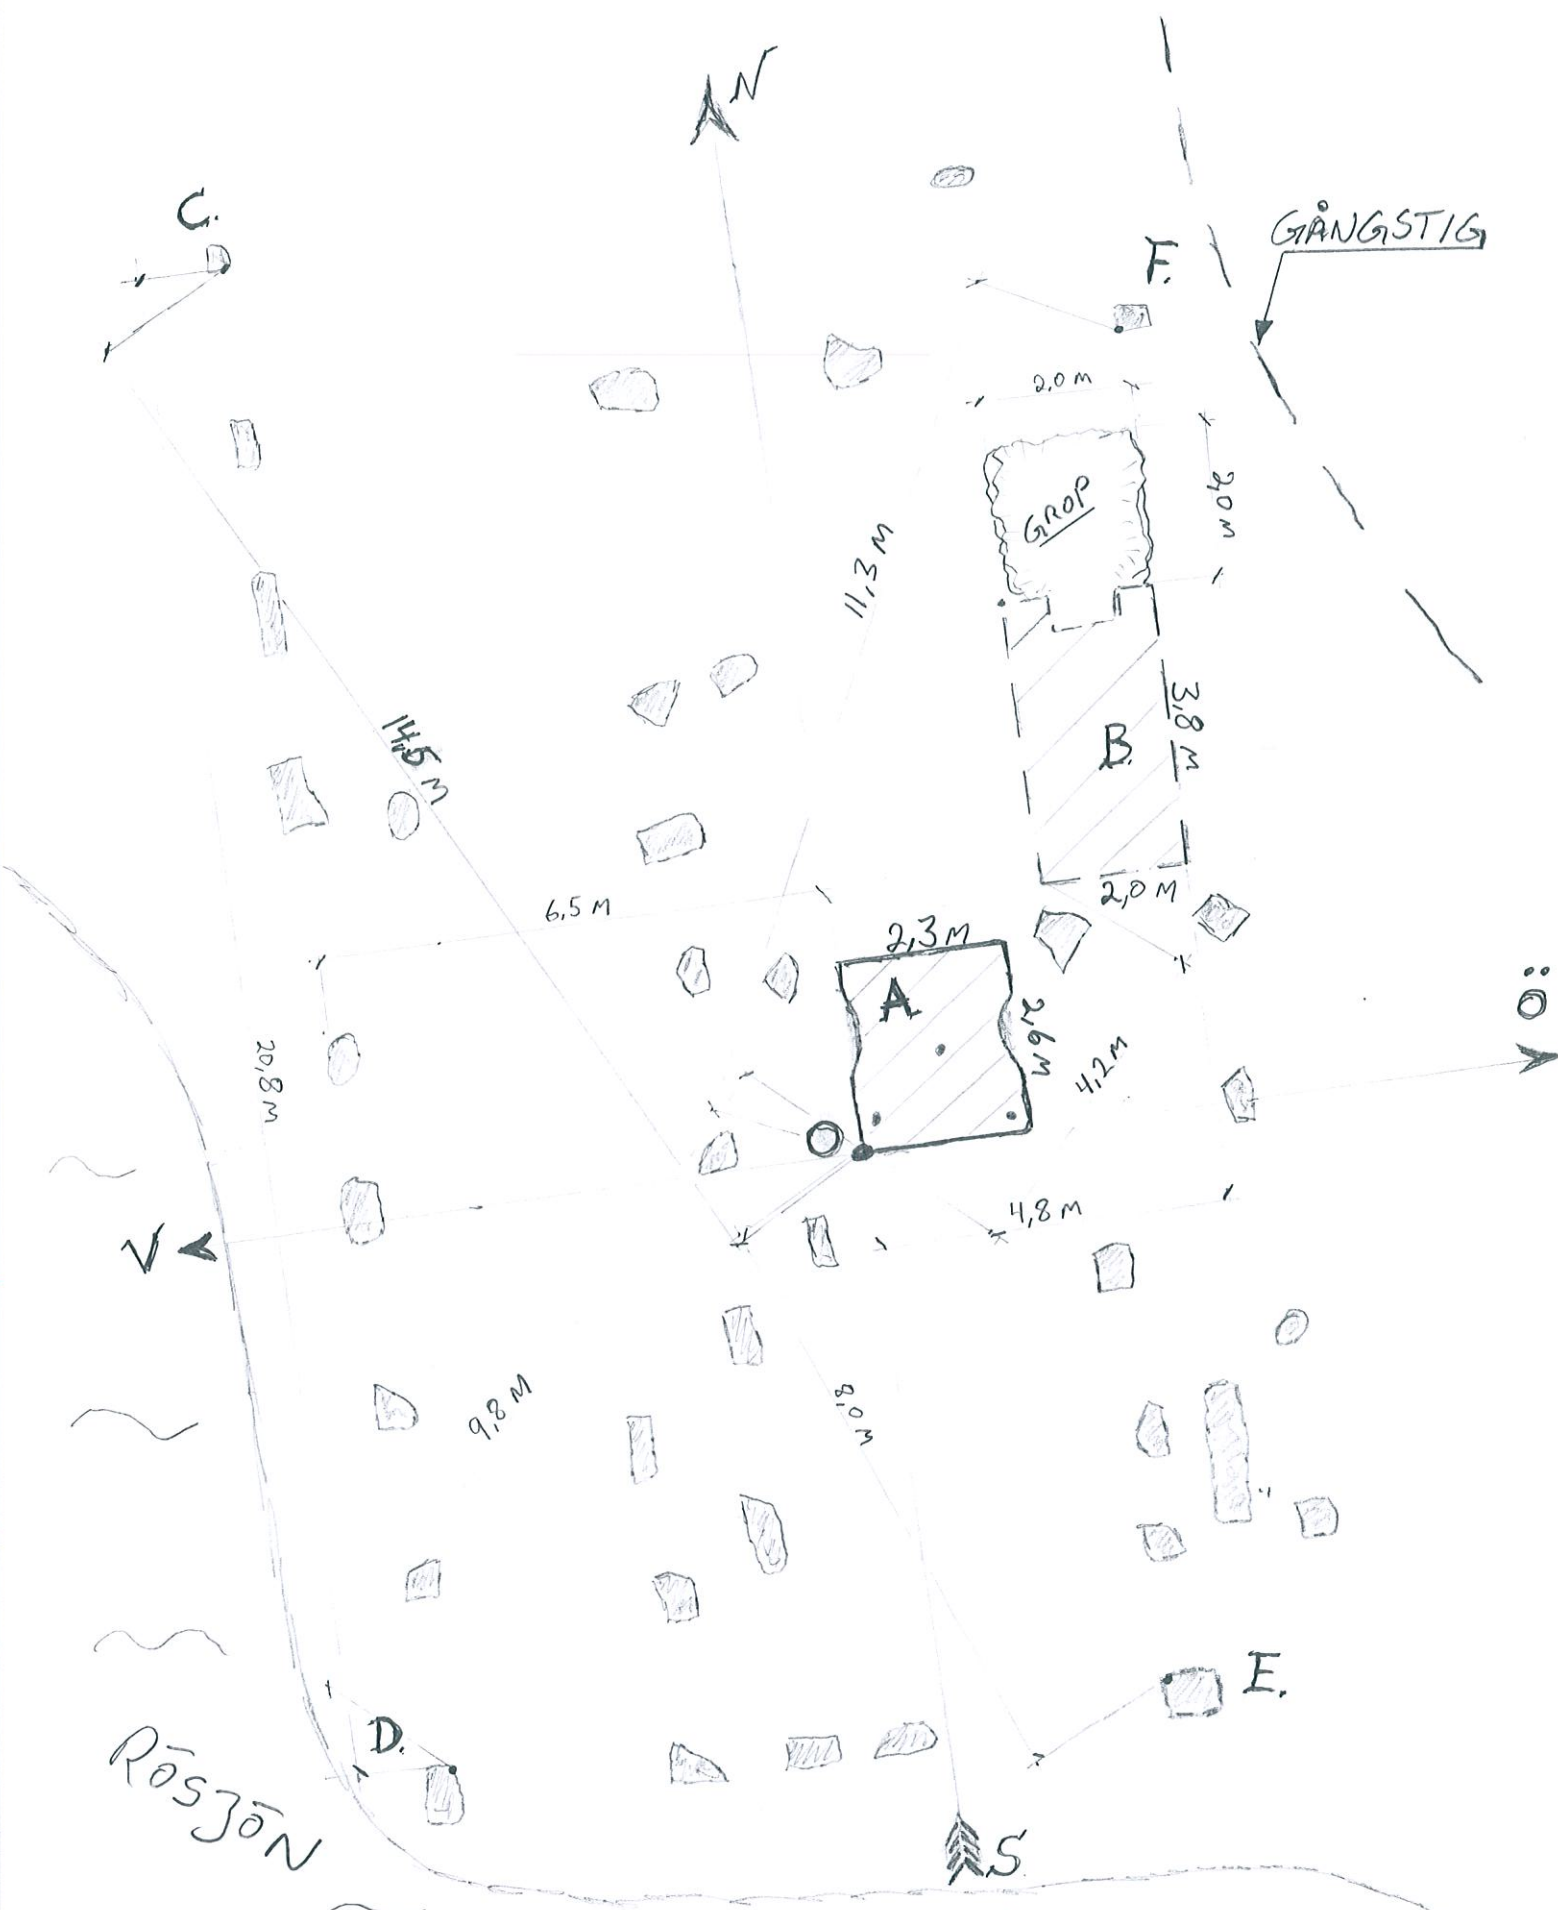
| SÅGPLATS VID NORRA ÄNDEN AV RÖSJÖN - 25 x 15 m. |
| DELVIS ÖVERVUXNA GRUNDSTENAR TILL ETT SÅGHUS. |
| SAMT RESTER AV FUNDAMENT TILL SÅGRAM. |
| MÄTPUNKT 0 VID SV HÖRNET PÅ FUNDAMENTET TILL SÅGRAMEN MED KOORDINATER. |
| Ⓐ BETONG FUNDAMENT 2,6 x 2,3 m, HÖJD 1 m. 2 ST. |
| DELVIS INGJUTNA BULTAR PÅ OVANSIDAN. |
| Ⓑ 4,2 m. NO OM PUNKT 0. BETONG FUNDAMENT / GRUND 2,0 x 3,8 m. MED INTILLIGGANDE GROP 2,0 x 2,0 m. |

- 7) © 14,5m NNV OM PUNKT O. HUGGEN HÖRNSTEN/GRUND.  
 (D) 9,8m SV OM PUNKT O. HUGGEN HÖRNSTEN/GRUND.  
 (E) 8,0m SSO OM PUNKT O. HUGGEN HÖRNSTEN/GRUND.  
 (F) 11,3m NNO OM PUNKT O. HUGGEN HÖRNSTEN/GRUND.
