# FINNTORPSINVENTERING NÅS FÖRSAMLING (W)

NÅS 3, FLATBYN 1A-1B

"HOJOS"

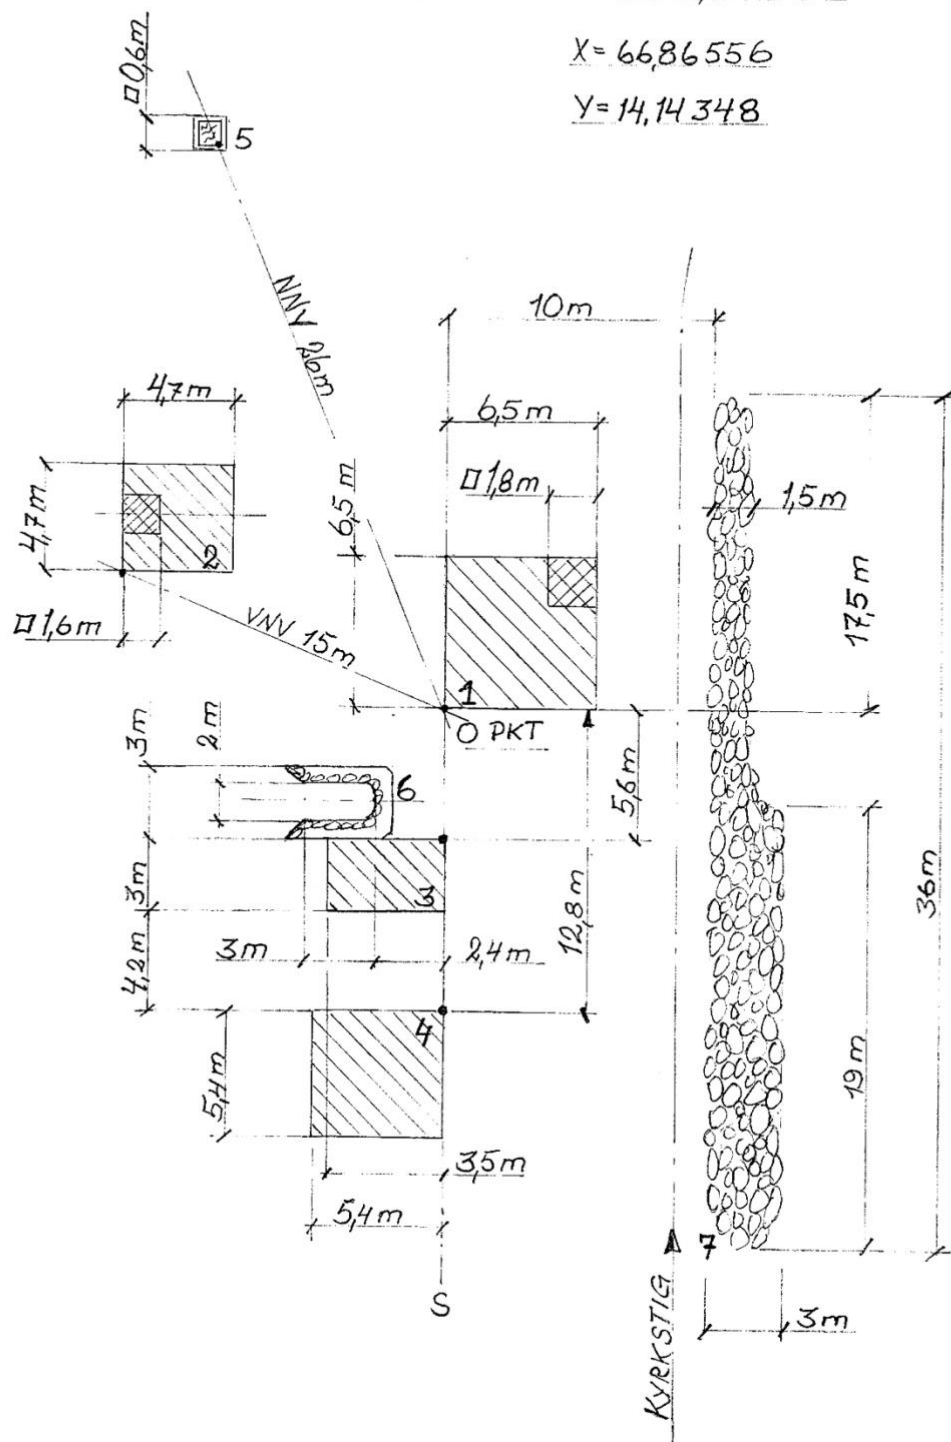
NÅS.3, FLATBYN 1 A

| 7) BESKRIVNING<br>BOPLATS I NORRA DELEN AV BYN, FLATBYN ~30x70 m<br>DELVIS MOSSBEVÄXTA LÄMNINGAR. 4 LÄMNINGAR EFTER HUSGRUNDER. 1 JORDKÄLLARE. 1 GRÄVD STENSATT BRUNN. RÖSEN. MÄTPUNKT O VID HÖRNSTEN HUSGRUND 1, MED KOORDINATER. SAMTLIGA HUSGRUNDER AV NATURSTEN DELVIS TUKTADE. NR 1, BOSTADSHUS 6,5x6,5 m, SIDA I NORD-SYDL. RIKTNING. RASAD MURSTOCK/ELDSTAD I NÖ HÖRNET, DELVIS TUKTADE STENAR. 1,8x1,8 m = 3,24 m <sup>2</sup> . HUSGRUND 2, 15 m VNV OM PKT O, 4,7x4,7 m, MED ELDNINGSRÖSE I CENTRUM MOT V, 1,6x1,6 m = 3,2 m <sup>2</sup> |

HUSGRUND 3, 5,6 m S OM PKT O, 3x3,5 m. HUSGRUND 4, 12,8 m S OM PKT O, 5,4x5,4 m. NR 5, GRÄVD BRUNN STENSATT MED DELVIS TUKTADE STENAR, 26 m NNV OM PKT O, 0,6x0,6 m DJUP 1,6 m, 0,3 m VATTENDJUP. NR 6 JORDKÅLLARE 2x3 m INVÄNDIGT, DJUP 1,2 m I SLUTTNING MOT VÄST, KALLMURAD NATURSTEN. NR 7 LÅNGSGÅENDE RÖSE I N-S RIKTN. PÅ Ö SIDAN OM HUSGRUNDERNA. L=36 m, H~1 m

MELLAN HUSGRUNDERNA NR. 3 OCH 4 HAR VARIT ETT S.K. LIDER.

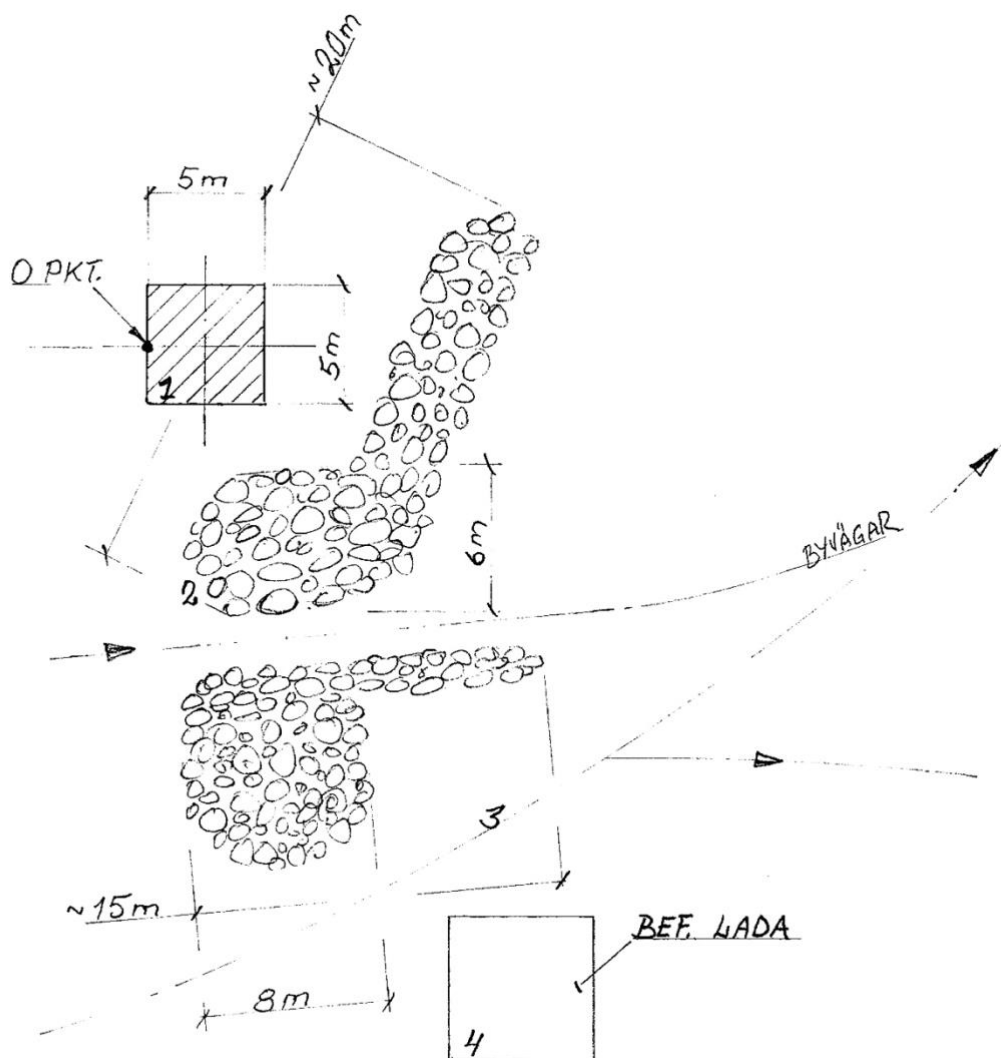
NÅS 3, FLATBYN 1 B

| 7) BESKRIVNING<br>NR 1 HUSGRUND ENL. KOORDINATER OVAN, 5) 5x5 m.<br>NATURSTEN.<br>NR 2. STÖRRE RÖSEN S OM NR 1.<br>NR 3. BYVÄGAR SAMMANSTRÄLAR I OMRÅDET<br>NR 4. BEF. LADA HÖR EJ TILL HOJOS, VAR TIDIGARE<br>BOST. HUS PÅ ANNAN PLATS I FLATBYN. |
