NÅS 42, HÅVBERGET 1, RASKENS SOLDATTORP

VANSBRO KOMMUN, NÅS FÖRSAMLING

**BLANKETT FÖR REGISTRERING AV FORNLÄMNINGAR OCH ÖVRIGA KULTURLÄMNINGAR I  
FORNMINNESREGISTRET (FMIS) OCH SKOG & HISTORIA (S&H)**

| Kartläggning av Raskens soldattorp, gårdstomt / boplat |

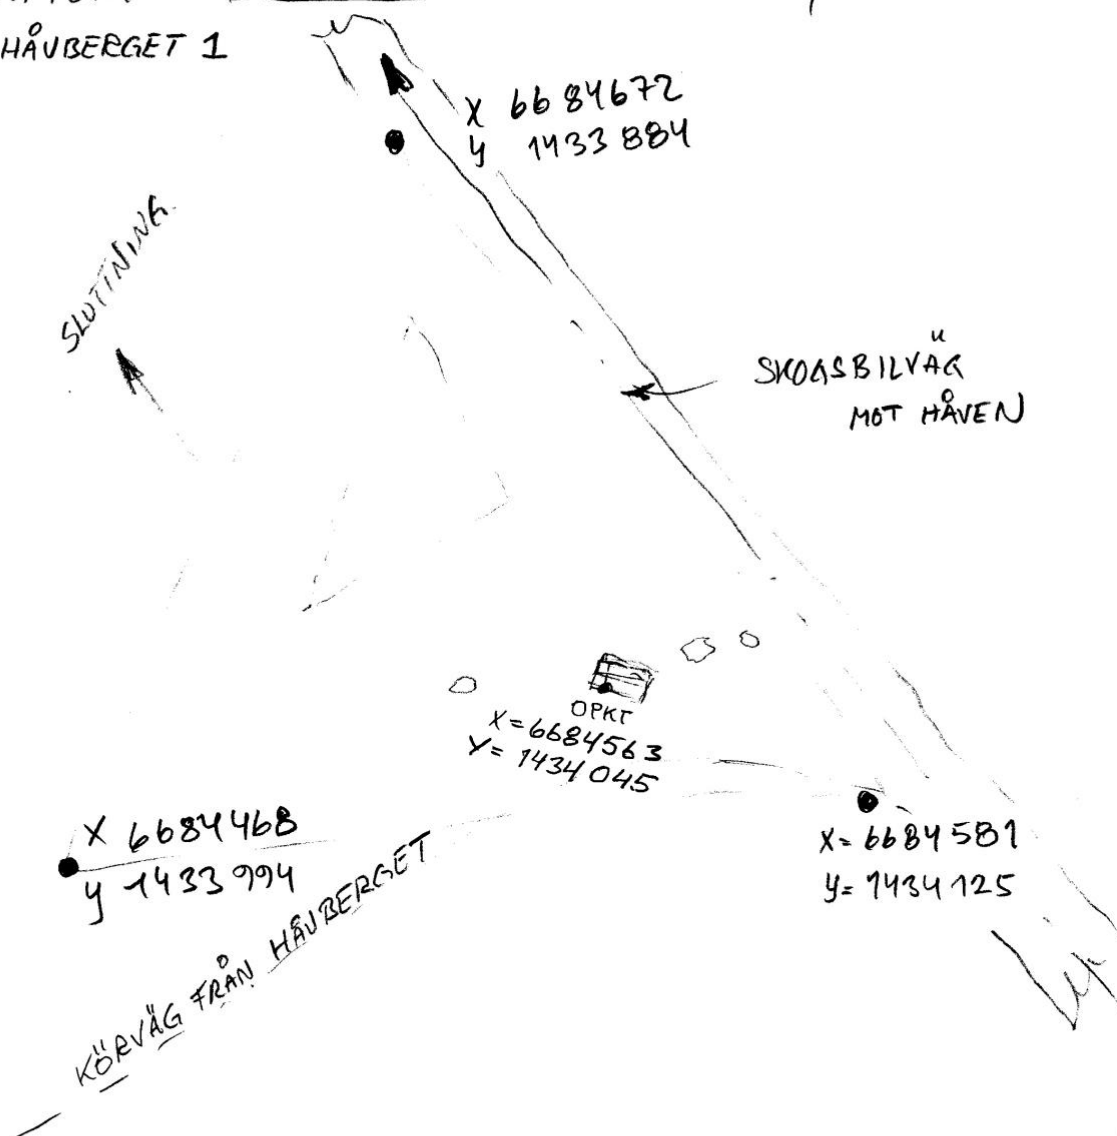
SKYDDSVÄRT OMRÅDE HÅUBERGET, OMRING  
SOLDATTORPET RASKENS O UTDIKAD ÅKER/BETESMARK  
NÅS 42, HÅUBERGET 1

| <p>Äldre boplat ,Raskens soldattorp, ligger på en platå i nordvästslutning.<br/>4 lämningar, delvis mossbevuxta. 1 husgrund med eldningsröse. 1 jordkällare intakt.<br/>1 kalkkälla. 1 grop, oidentifierad. Alla lämningar av natursten delvis tuktade.<br/>Ett fåtal rösen i området. En mindre fossil åker/gårdstun framför bost.huset.Några större aspar på området.<br/>Körväg/stig passerar boplatsen, kommer ursprungligen från byn Håvberget.<br/>Utdikad betesmark väster om själva boplatsen.<br/>Mätpunkt 0pkt. vid husgrund nr.1.</p> |

Nr.1 Husgrund 5x7m. Bostadshus vid 0pkt, med kortsida i NS riktning. Natursten delvis tuktade. Rasat eldningsröse 1,5x1,5m av natursten delvis huggna och tuktade. Rester av starkt förmultnade stockvarv.

Nr.2 Jordkällare 4x5m, 27m i NO om 0pkt. Höjd inv. 1,5m. Kallmurad av natursten huggna och tuktade. Plant innertak av större huggna stenblock.

Nr.3 Kalkkälla 0,7mx1m. 39m NO+ om 0pkt. Stensatt av natursten. Djup 1m. Ligger mot naturligt stenblock.

Nr.4 Grop 2x3m. 20m SV om 0pkt. Djup 0,6m. Stensatt av natursten, kallmurad.

Avverkat i kringområdet 2010/2011. Boplatsen sparades intakt men skogsbolaget, Stora Enso, är vidtalat om rensning på lämningarna.
