NÅS 42, HÅVBERGET 2, SKYDDSVÄRT OMRÅDE.  
TROLIG RASERAD BOPLATS

VANSBRO KOMMUN  
NÅS FÖRSAMLING.

**BLANKETT FÖR REGISTRERING AV FORNLÄMNINGAR OCH ÖVRIGA KULTURLÄMNINGAR I  
FORNMINNESREGISTRET (FMIS) OCH SKOG & HISTORIA (S&H)**

| Objektnr | Nås 42 Håvberget 2 |

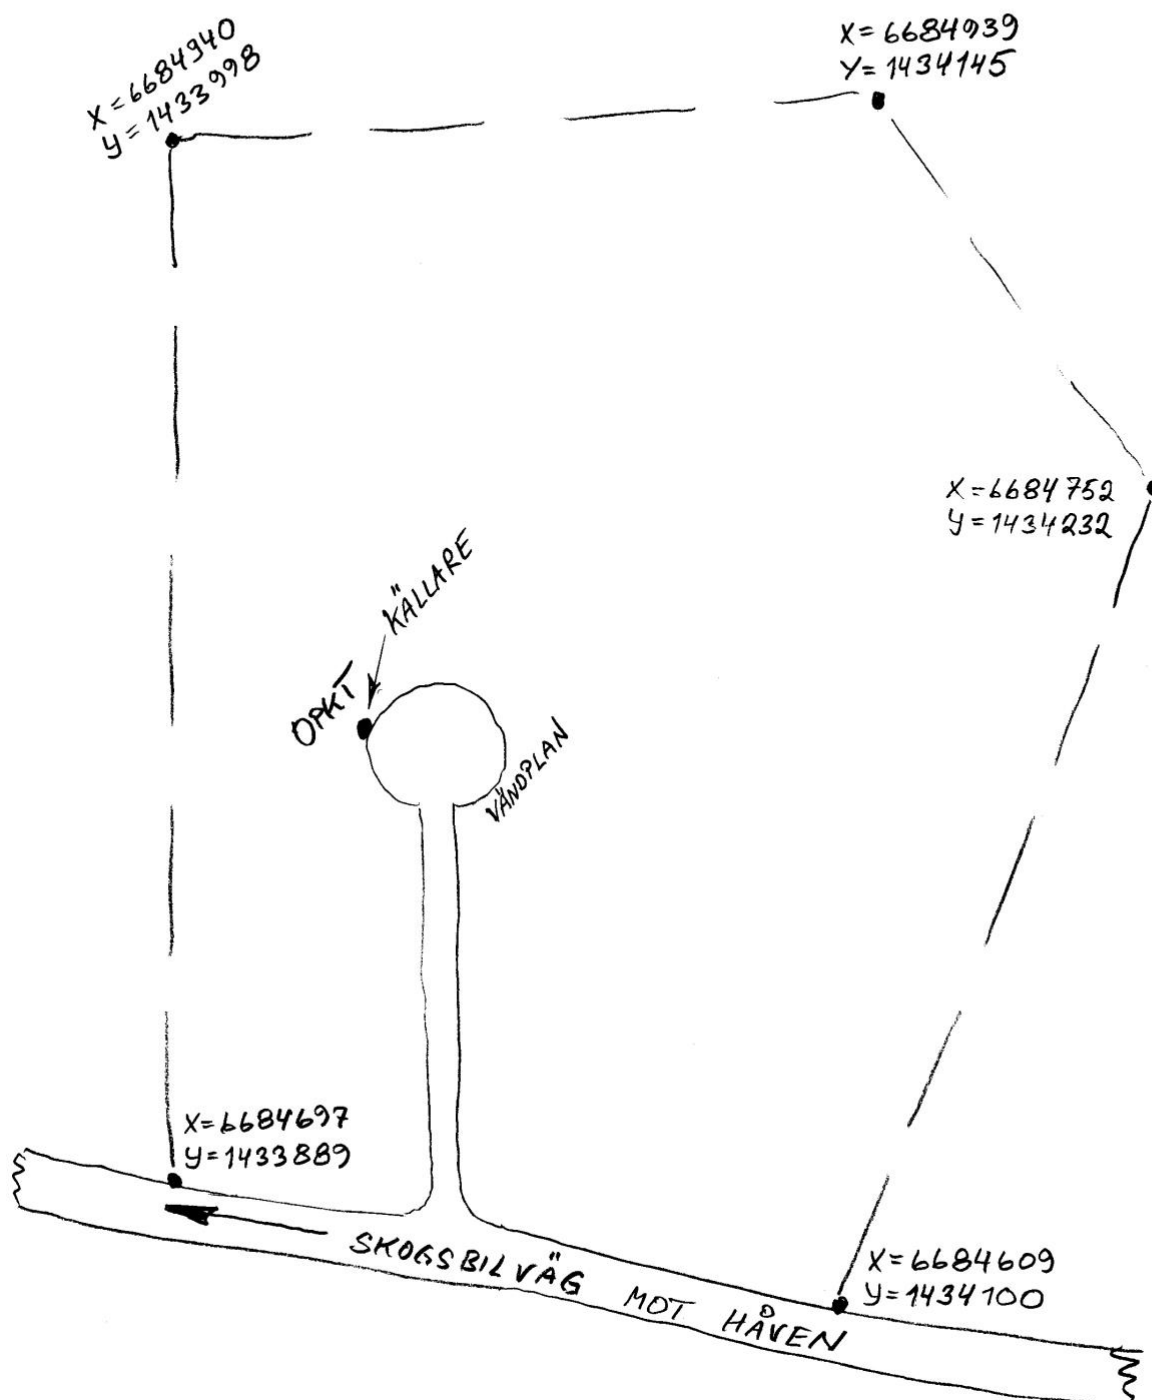
OPKT, KÄLLARE

X=6684771  
Y=1433980

Nr.1 Jordkällare, 0pkt. 2,5x2,5m, i direkt anslutning till vändplan. Inrasad. Djup 1,5m.

Kallmurad natursten. GPS koordinater X = 6684771 Y = 1433980
