NÅS 36, JORDBÄRSFALLET 5, BOPLATS V OM "GRÅNGS PETTERS"

VANSBRO KOMMUN, NÅS FÖRSAMLING

**BLANKETT FÖR REGISTRERING AV FORNLÄMNINGAR OCH ÖVRIGA KULTURLÄMNINGAR I  
FORNMINNESREGISTRET (FMIS) OCH SKOG & HISTORIA (S&H)**

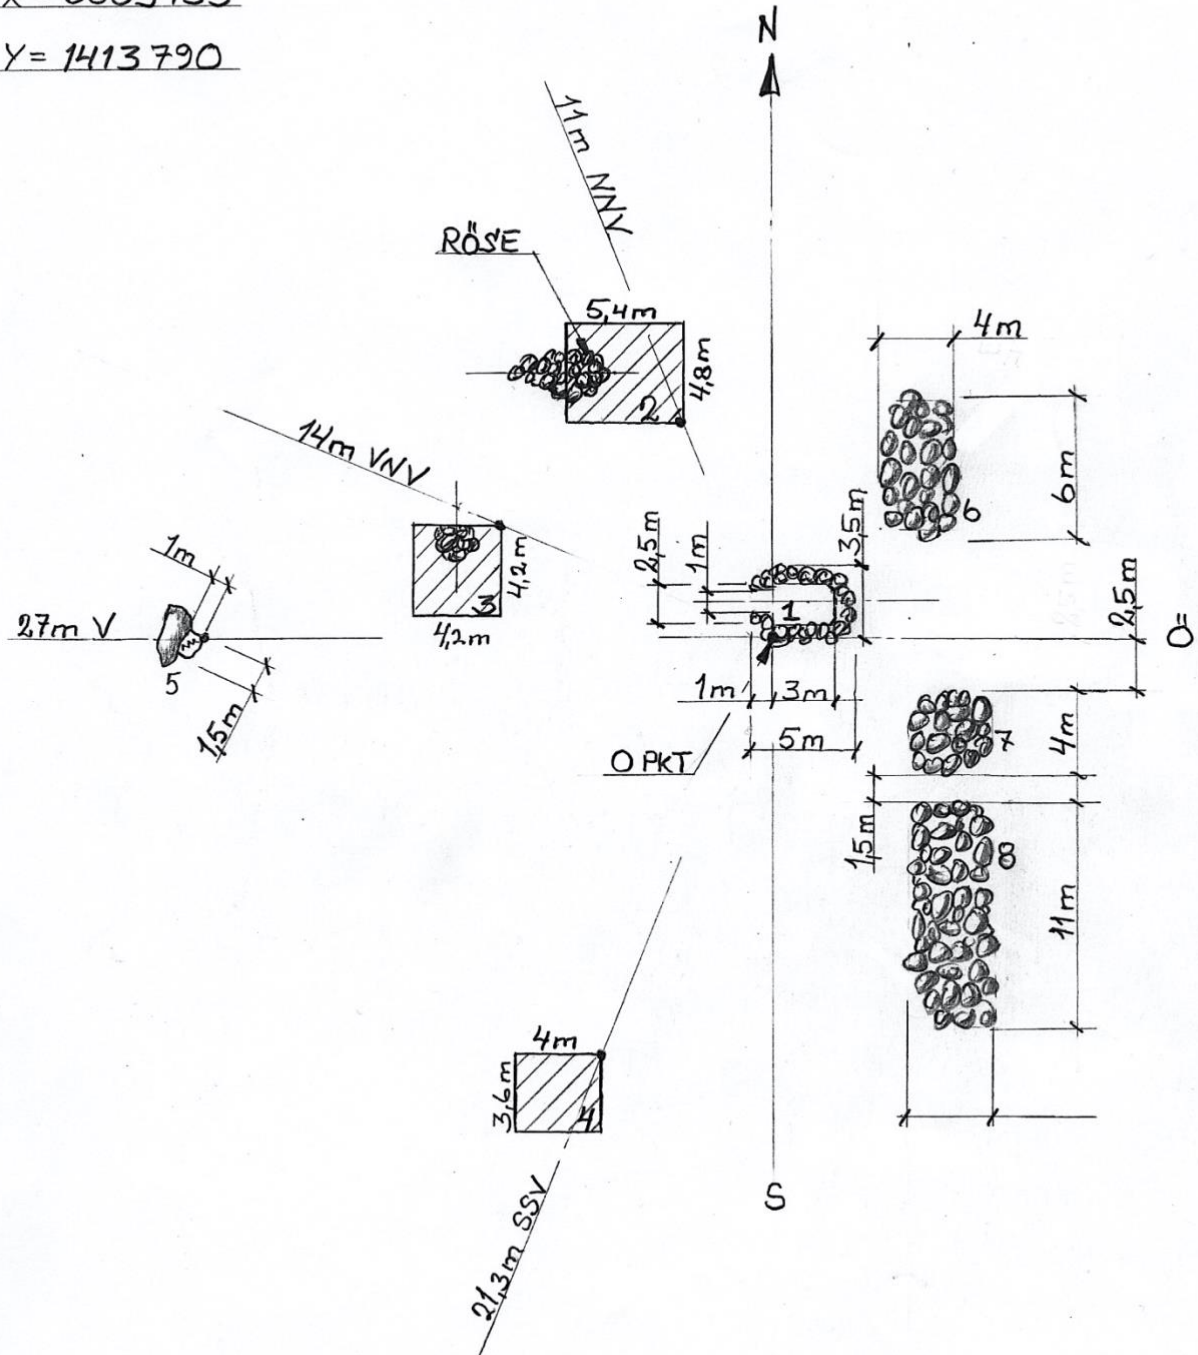
COORDINATER, O PÅKT KÄLLARE

$$X = 6683135$$
$$Y = 1413790$$

ÄLDRE BOPLATS EJ OMNÄMD TIDIGARE

| <p>Äldre boplat i västsluttning SV om Grängs Petters, Jordbärsfallet nr.2.<br/>3 delvis mossbeväxta lämningar efter husgrunder. 2 av dessa med rasade eldningsrösen.<br/>1 kalkkälla, delvis stensatt. 1 jordkällare, inrasad. 3 större röjningsrösen i närområdet.<br/>Alla grunder av natursten, delvis tuktade. Många större och mindre odlingsrösen i området.<br/>Mät punkt 0 vid jordkällare nr. 1.</p> |

Nr.1 Jordkällare 3,5x5m. vid Opkt i V-Ö riktning. Rasad. Djup 1,5m. Mått inv. 2,5x3m. Natursten, delvis tuktade.

Nr.2 Husgrund 4,8x5,4m. 11m i NNV om Opkt. Devis mossbeväxt natursten. Eldningsröse 2x2m. rasat mot V. Delvis tuktade naturstenar.

Nr.3 Husgrund 4,2x4,2m. 14m VNV om Opkt. Delvis mossbeväxt natursten. Delvis tuktade. Eldningsröse mot N. 1,2x1,2m.

Nr.4 Husgrund 4x4m . 21,3m i SSV om Opkt. Mossbeväxta naturstenar.

Nr.5 Källa 1x1,5m. 27m V om Opkt. Ligger mot större stenblock som utgör en långsida. Delvis stensatt. Djup 0,3 m. till ytvatten. Vattendjup 0,3 m.
