NÅS 36, JORDBÄRSFALLET 2, "GRÄNGS PETTERS"

VANSBRO KOMMUN, NÅS FÖRSÄMLING

**BLANKETT FÖR REGISTRERING AV FORNLÄMNINGAR OCH ÖVRIGA KULTURLÄMNINGAR I  
FORNMINNESREGISTRET (FMIS) OCH SKOG & HISTORIA (S&H)**

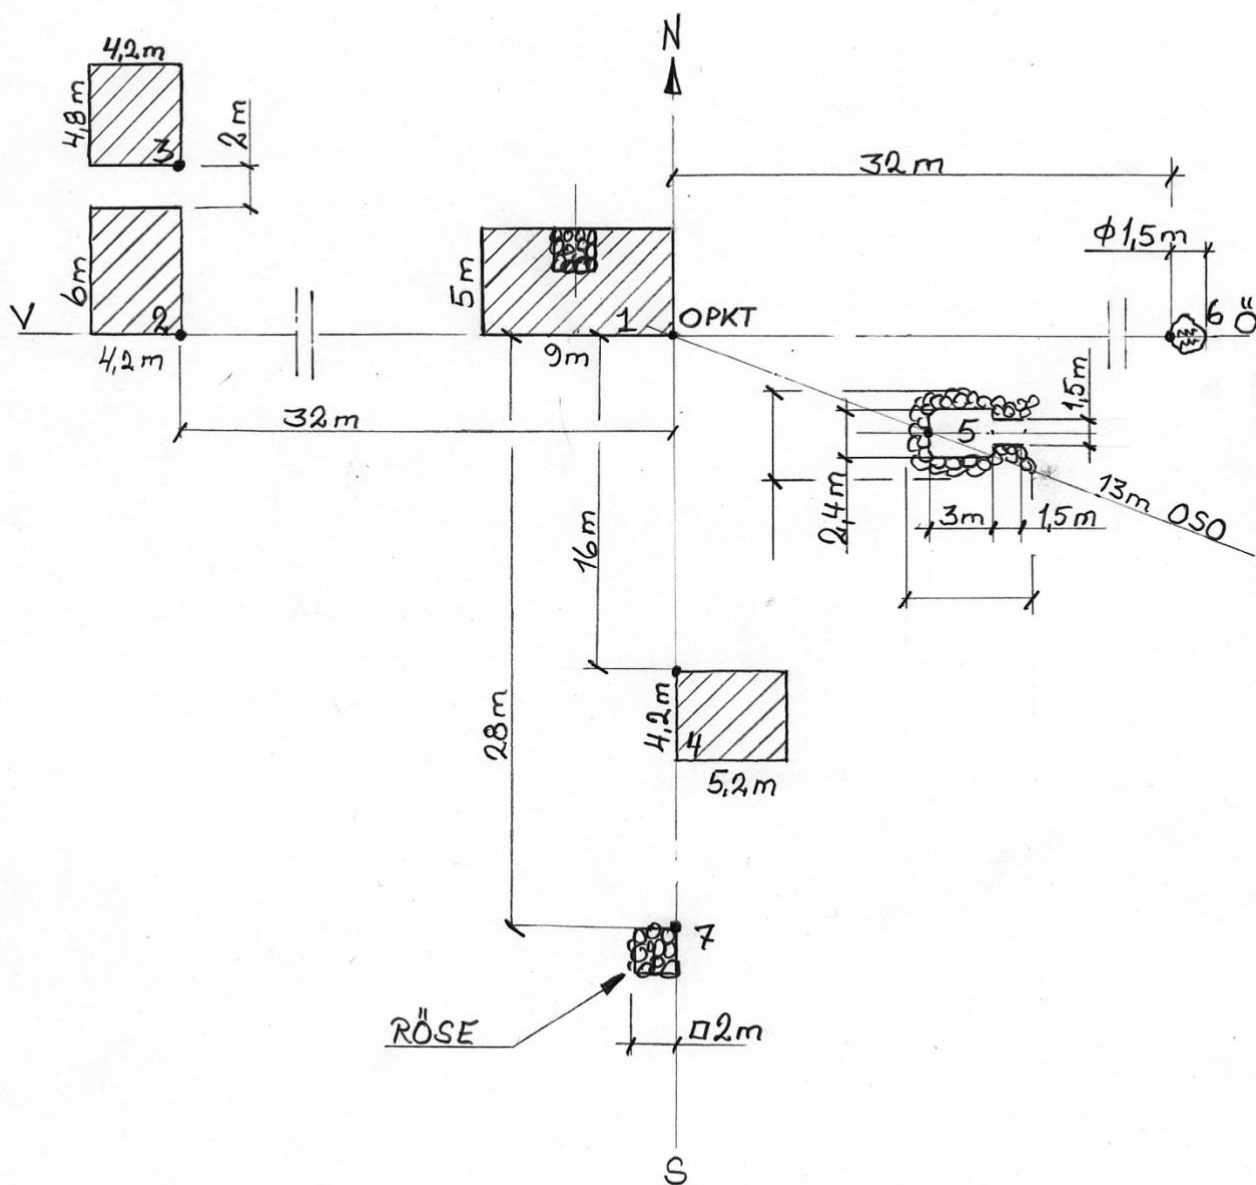
| <p>Boplats på ås mellan Jordbärsfallet 1 och 5 i norra delen av finnbyn. Lämningarna 2 o.3 i västsluttning samt lämningarna 5 o. 6 i östsluttning. 4 husgrunder delvis mossbeväxta. Alla grunder av natursten delvis tuktade. Bostadshus nr.1 med raserat spiseröse. En rasad jordkällare med kallmurade väggar av natursten, delvis tuktade. 1 källa, delvis stensatt med natursten. Ett oidentifierat eldn.röse med delvis tuktade naturstenar. Ett flertal större och mindre rösen. Fossil åker beväxt med lummer. Mät punkt 0 vid hörnsten på husgrund 1.</p> |

Nr.1 Husgrund 5x9m Bostadshus, vid 0pkt. med kortsida i NS riktn. Av natursten, delvis tuktade. Rasat eldningsröse 4x2,2m av natursten,även tuktade/slagna mot N långsidan.

Nr.2 Husgrund 4,2x6m. Ladugård. 32m V om 0pkt. Natursten. Troligen sammanbyggt med husgrund nr.3 , mellan dessa en fägata/fägång.

Nr.3 Husgrund 4,2x4,8m. 2m N om husgrund nr.2. Natursten.

Nr.4 Husgrund 4,2x5,2m. 16m S om 0pkt. Natursten med starkt multnat stockvarv.

Nr.5 Jordkällare 4x6m.Djup 1,8m.13m.OSO om 0pkt. Rasad av kallmurade naturstenar, delvis tuktade.

Nr.6 Källa i dagen 1,5m:s diam. 32m Ö om 0pkt. Delvis stensatt av natursten.

Nr.7 Eldningsröse,oidentifierat. 2x2m. 28m S om 0pkt. Natursten, delvis tuktade.H 0,7m.
