NÅS 36, JORDBÄRSFALLET 3, JANSENS

VANSBRO KOMMUN, NÅS FÖRSAMLING

**BLANKETT FÖR REGISTRERING AV FORNLÄMNINGAR OCH ÖVRIGA KULTURLÄMNINGAR I  
FORNMINNESREGISTRET (FMIS) OCH SKOG & HISTORIA (S&H)**

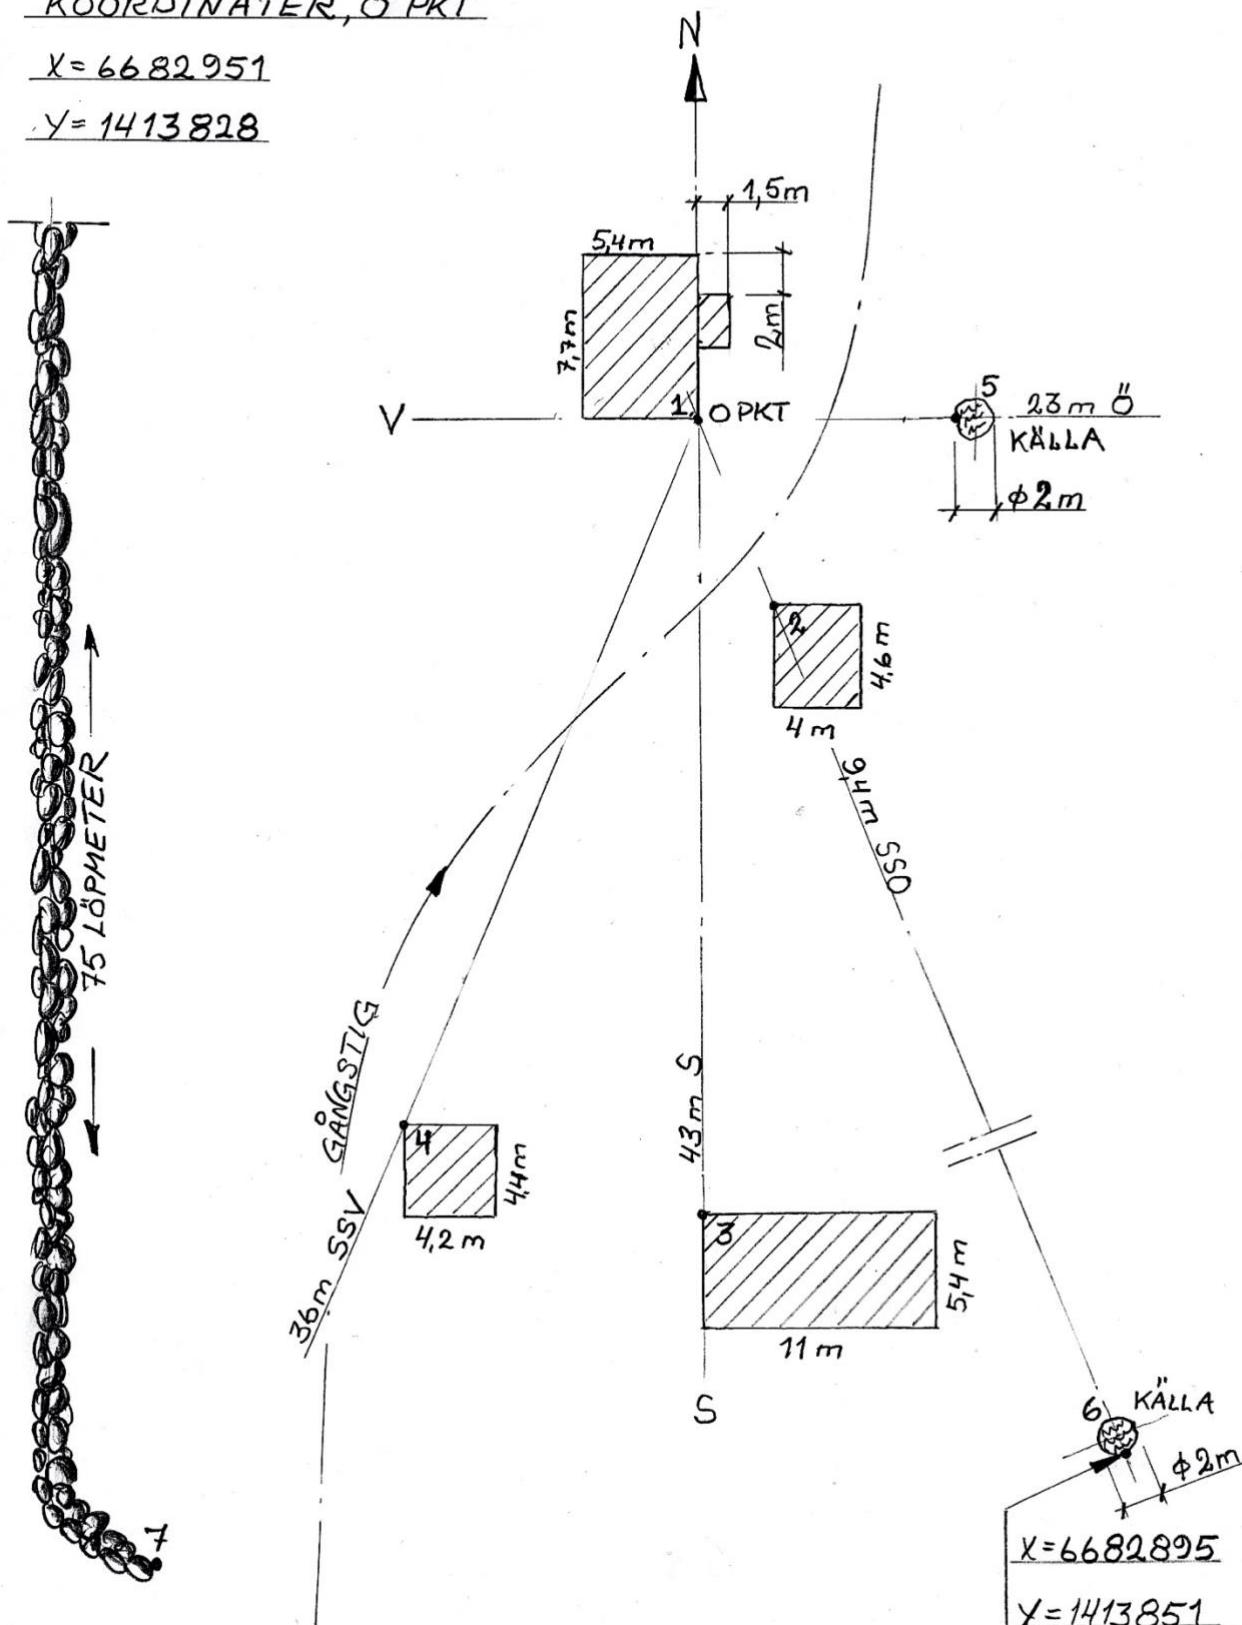
| <p>Boplats i nord/sydlig riktning i finnbyn. Ligger på sluttande mark mot fossil åkermark. Del av åkermarken innehåller ett stort antal mindre rösen samt är planterad med gran. Trävirket står delvis kvar på husgrunderna.</p> <p>4 lämningar efter husgrunder, 2 kallkällor. Husgrunderna av natursten, delvis tuktade. Större o. mindre rösen finns, samt en kallmurad stengärdesgård på västra sidan, 75 löpmeter med fägator. Gångstig passerar genom boplatsen från Bengtsåsen (Kaposberget) mot Flatbyn. Gångstig västerut mot Kottjärn.</p> <p>Mät punkt 0 vid hörnsten på husgrund 1.</p> |

- Nr.1 Husgrund 5,4x7,7m. Bostadshus med långsida i NS riktn.och med förstukvist på östra sidan.Stentrappa 1,3x1,5m.Huset är rasat och murstocken delvis synlig.

- Nr.2 Husgrund 4x4,6 m. 9,4m i SSO om 0pkt. Förmultnade stockvarv finns.
- Nr.3 Husgrund 5,4x11m. 43m i S om 0pkt. Ladugård. Förmultnade stockvarv finns.

- Nr.4 Husgrund 4,2x4,4m. 36m i SSV om 0pkt. Förmultnade stockvarv finns.
- Nr.5 Kalkkälla 2m:s diam. Djup 0,6m.23m i Ö om 0pkt. Sporadiskt vattenfylld.

- Nr.6 Kalkkälla 2m:s diam. Djup 1m. GPS koordinater X= 6682895 Y= 1413851  
Lämningar efter trävirke. Vattenståndet varierar. Ligger delvis i kalhugget område.

- Nr.7 Kallmurad stengärdesgård i NS riktning.34 m. V om 0pkt. Löper 75 m med fägator.  
Finns även lämningar av gärdesgård.
- Nr.8 Grop 2x2m. Djup 0,6m. GPS koordinater X=6683031 Y=1413815

- Nr.9 Odlingsrösen N om 0pkt. GPS koordinater X=6682993 Y=1413836
- Nr.10 Berg i dagen. SSO om 0pkt. L=18 m. Höjdnivå 1,7 m. lägre öster.
