NÅS 6, SIGFRIDSTORP 3A, VANSBRO KOMMUN, NÅS FÖRSAMLING

"VALFRIDS"

**BLANKETT FÖR REGISTRERING AV FORNLÄMNINGAR OCH ÖVRIGA KULTURLÄMNINGAR I  
FORNMINNESREGISTRET (FMIS) OCH SKOG & HISTORIA (S&H)**

| Kartläggning av finnhemmanet, Walfrids. Gårdstomt / boplats. |

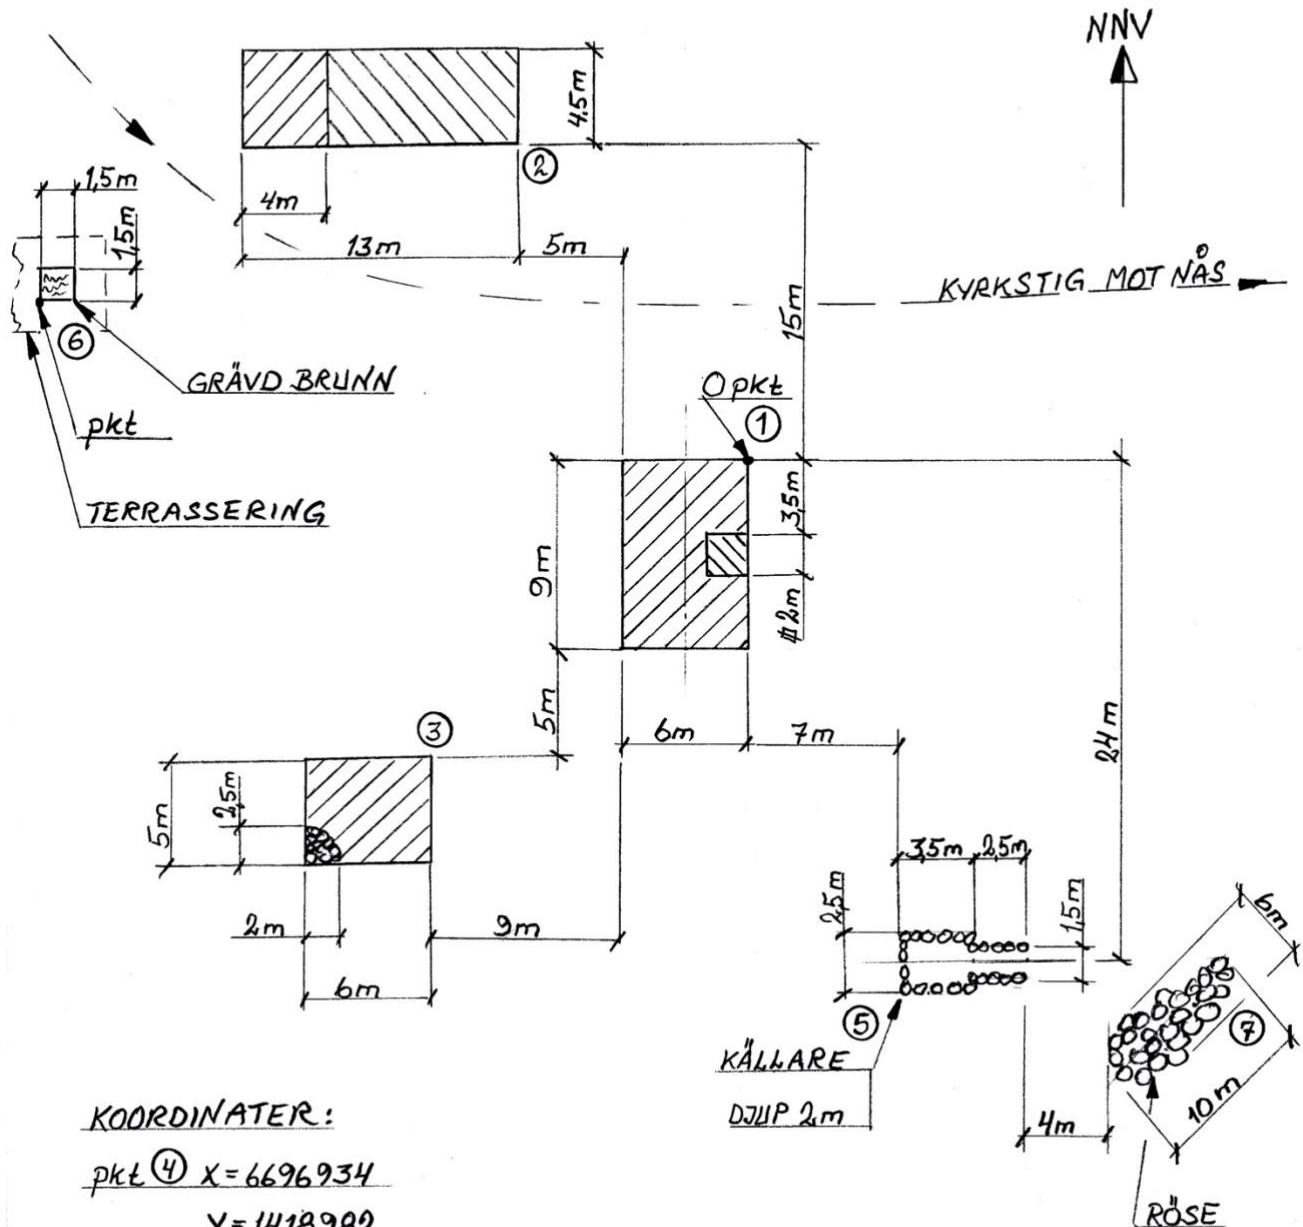
KOORDINATER VID Opkt

X=6696928 RT 90

Y=1419010 RT 90

KOORDINATER:

pkt ④ X=6696934

Y=1418982

pkt ⑥ X=6696920

Y=1418966

EJ SKALENLIG

Boplats i riktning NNV, belägen på en drumlin, så kallad "man". Lämningarna ligger mitt emellan två öppna betesmarker. Moss och gräsbeväxta lämningar efter 4 husgrunder, 1 grävd brunn, 1 jordkällare. Samtliga grunder av natursten, delvis tuktade. Kyrkstigen passerar genom boplatsen. Mät punkt 0 vid husgrund nr.1 med koordinater.

**Nr.1** Husgrund, boningshus, 6x9m med eldningsröse 2x2m av natursten, delvis tuktade samt tegel. GPS koordinater X=6696928 Y=1419010.

**Nr.2** Husgrund, ladugård, 4,5x13m, uppdelad i 2 sektioner.

**Nr.3** Husgrund, 5x6m med eldningsröse 2x2,5m.**Nr.4** Husgrund 4x4m. GPS koordinater X=6696934 Y= 1418982**Nr.5** Jordkällare 2,5x3,5m. Djup 2m. Svale längd 2,5m. I sluttning ONO. Kallmurad,inrasad.**Nr.6** Grävd brunn, 1,5x1,5m. Djup 2,5m till vattenytan. Natursten, delvis tuktade.Rester av trävirke. I sluttning VSV. Uppbyggd terrassering med stort röse 4x4m.

GPS koordinater X=6696920 Y= 1418966

**Nr.7** Större röse 6x10m i sluttning ONO, 4 meter från ingång, jordkällare nr.5.Ritning över Walfrids hage: **Sigfridstorp 3B**Forts på extrasida ☐Tabellsida ☐
