FINNTORPSINVENTERING, ÄPPELBO FÖRSÄMLING (W)

ÄPPELBO 1, "ÖRBERGET"

BLANKETT FÖR REGISTRERING AV FORNLÄMNINGAR OCH ÖVRIGA KULTURLÄMNINGAR I  
FORNMINNESREGISTRET (FMIS) OCH KOTTEN/SKOG & HISTORIA (S&H)

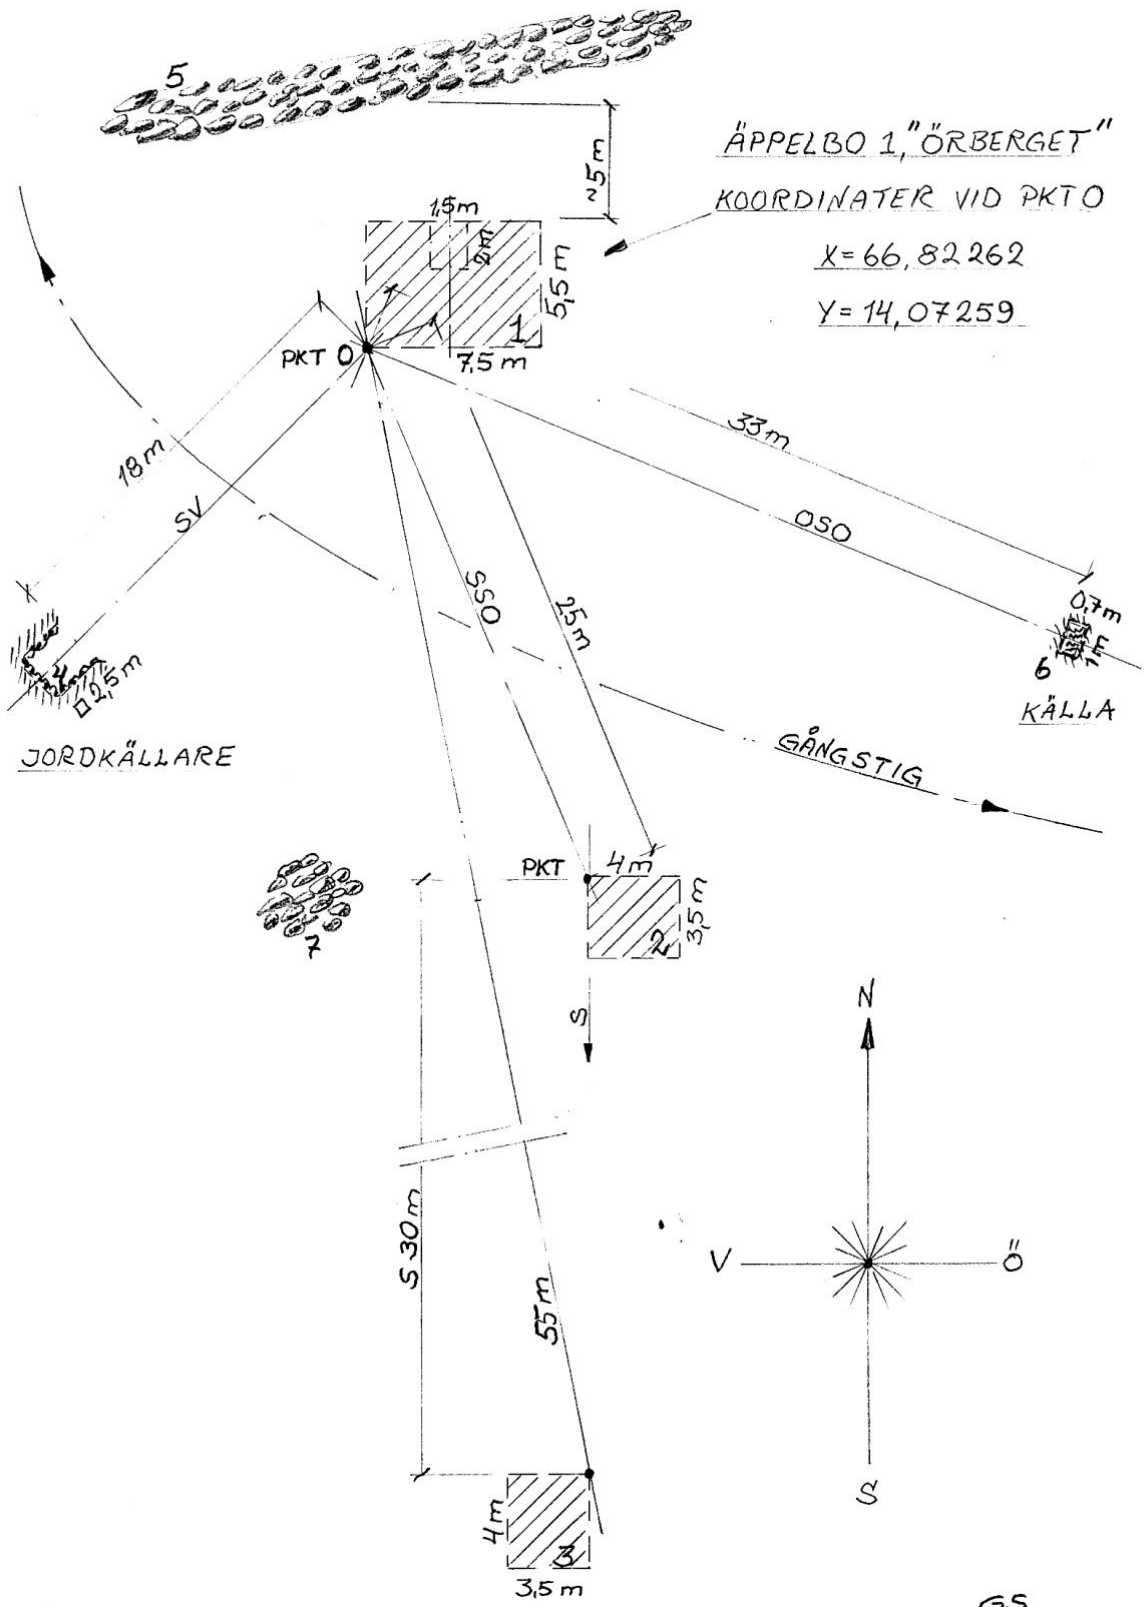
ÄPPELBO 1, "ÖRBERGET"

JORDKÄLLARE

KÄLLA

GÅNGSTIG

7) BESKRIVNING BOPLATS I SLUTTNING MOT ÖST. DELVIS MOSSBEVÄXTA LÄMNINGAR. 3 LÄMNINGAR EFTER HUSGRUNDER. 1 JORD- KÄLLARE. 1 KALLKÄLLA, STENSATT. FLERA RÖSEN. MÄTPUNKT O VID HUSGRUND 1 MED KOORDINATER. SAMTLIGA HUSGRUNDER AV NATURSTEN DELVIS TUKTADE. NR 1, BOSTADSHUS 5,5 x 7,5 m, KORTSIDA I N-S RIKTNING. MURSTOCK/ELDSTAD I CENTRUM AV HUSGRUND N-S RIKTN. 1,5 x 2 m = 3 m <sup>2</sup> . NR 2, HUSGRUND 25 m i SSO OM PKT O, 3,5 x 4 m. NR 3, HUSGRUND 55 m i RIKTNING MELLAN SSO OCH S. forts. s. 4
---
