Rapport 2014:51

Sallerup 2:8

Östra Sallerup socken, Hörby kommun, Skåne
Arkeologisk förundersökning 2014

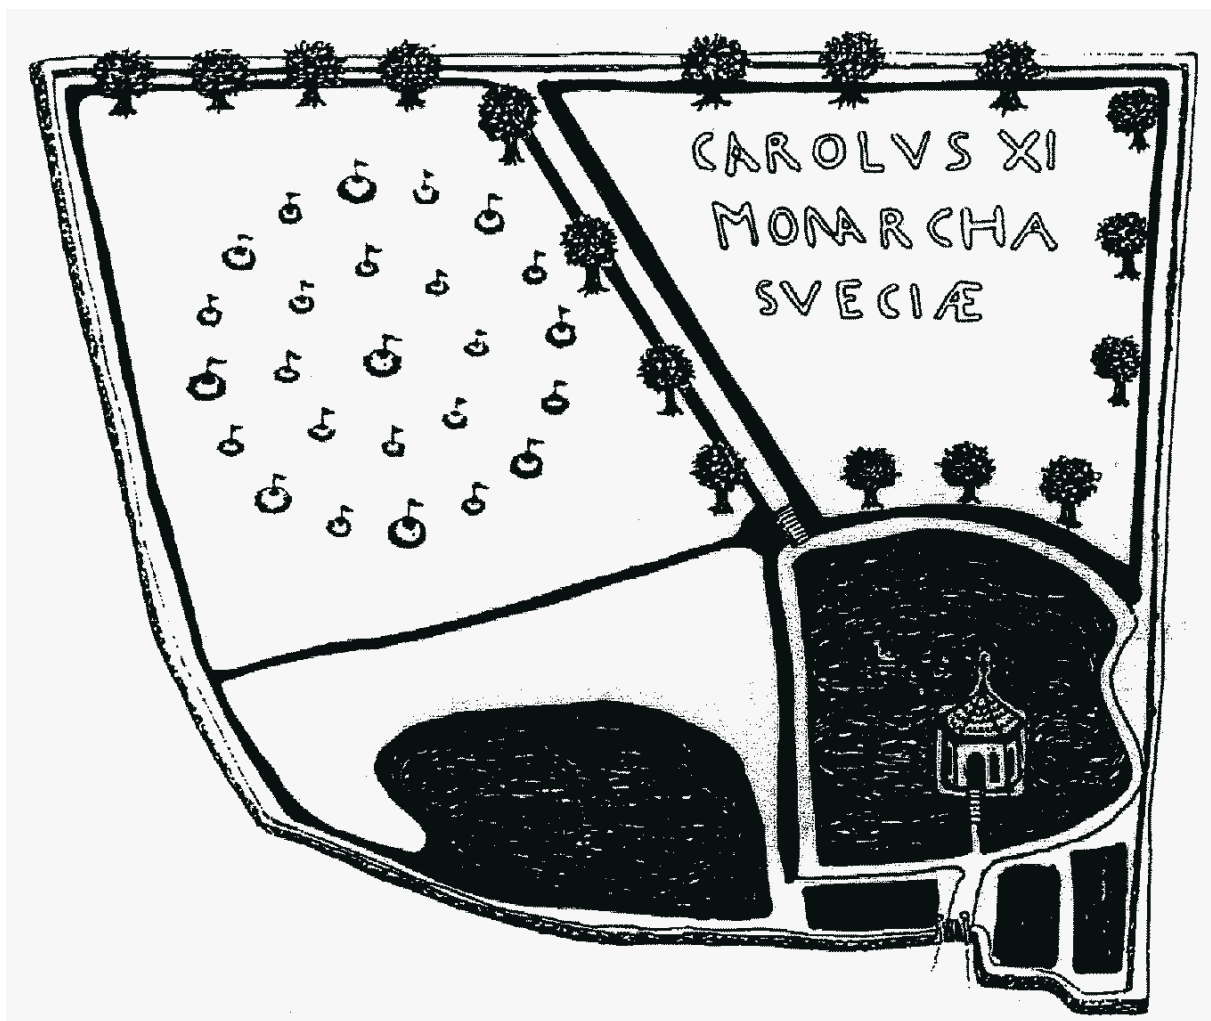
Figur 3. Rekonstruktion av hur parken kan ha sett ut. Efter Frost 1996. Norr är nedåt i bilden.

Fornlämningen Östra Sallerup nr 5 utgörs av en parkanläggning från 1600-talet. Parken omfattar ett ca 5 hektar stort område omgärdat av stenvägar och är indelad i fyra kvarter (figur 3). Kvarteren skiljs åt av grävda diken och vallar med gångstråk.

I det nordvästra kvarteret finns rester av ett system av fiskedammar. I den största av dammarna finns en kvadratisk konstgjord ö där ett lusthus ska ha funnits (nedan benämnd Lustusholmen, se figur 3).

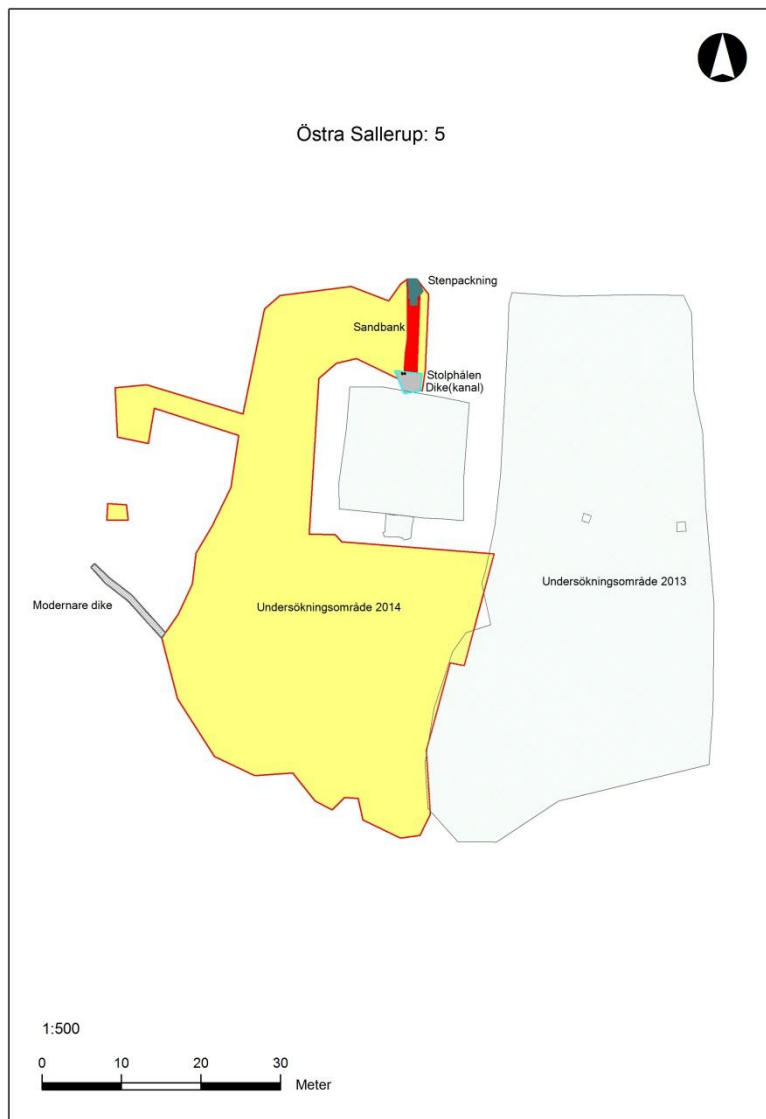
Figur 4. Undersökningsytan 2014 med anläggningar och 2013 års undersökningsyta.

Sammanlagt var den västra delen av dammen omkring 1 900 m² stor, varav närmare 1 600 m² kontrollerades. Fyllningen i dammen var omkring 0,25–0,3 m tjock och bestod av jord blandad med växtrester. Botten utgjordes av sandig lera och det fanns

ganska många stora stenar. Även enstaka flintor fanns inom ytan (figur 4).

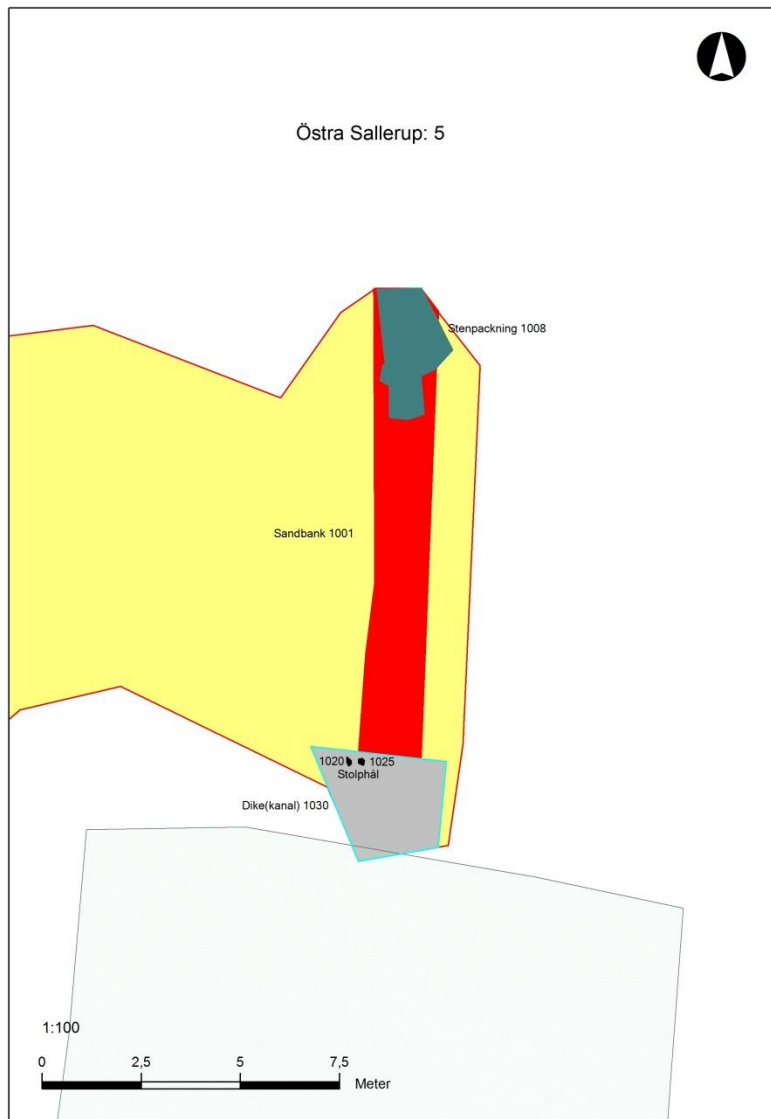
Figur 5. Brokonstruktionen.

Norr om Lustholmen påträffades en trolig bro (figur 5). Denna bestod underst av en omkring 0,4 m tjock sandbank av gul lerig sand (A1001). Banken var cirka 11 m lång och omkring 1,5 m bred och löpte från norra sidan av Lustholmen till norra kanten av dammen. Norra delen av sandbanken överlagrades av en minst 3,2 x 0,8-1,2 m stor stenpackning (A1008). Packningen var cirka 0,25 m tjock och bestod av flera lager av stenar, vilka ofta hade en flat ovansida. Stenarna var mellan 0,05 m i diameter och 0,3-0,4 m stora. Västra kanten var rak medan den östra var något utrasad. Bland stenarna fanns en del flis från tegelste-

nar och takpannor samt ett par glasbitar och en keramikbit daterad till 16-1700 talet. Den södra delen av sandbanken löpte inte ända in till Lustholmen, utan här fanns ett något djupare dike (A1030), som var drygt två m brett och 0,6-0,7 m djupt. I detta dike påträffades ett par avbrutna träkäppar (A1020 och A1025), vilka var fyrkantsspetsade. De var omkring 0,1 m i diameter och 0,6 respektive 0,25 m långa. Dessutom fanns ytterligare en bit av en liggande käpp i diket (figur 6).

Brokonstruktionen tolkas ha bestått av en sandbank, vilken i norra delen överlagrades av en stenpackning, som kan ha varit ett brofundament. Mellan den södra delen av sandbanken och Lustholmen fanns ett dike, vilket kan tolkas som en anordning för att kunna förflytta eller ta upp fisk. I detta dike fanns rester av minst två träkäppar, vilka också kan ha ingått i brokonstruktionen. Det kan dock inte uteslutas att de kan ha samband med upptagning av fisk (figur 7).

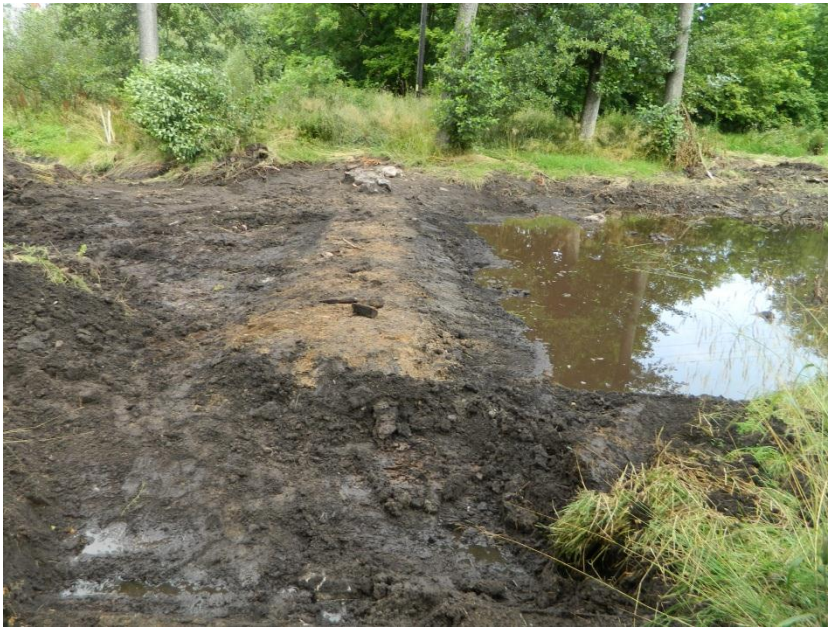
Figur 7. Bron mot norr, sedd från Lustholmen.
