## Skrape-Finas backstuga – *En kulturhistorisk värdering*

*Göteborgs Universitet, institutionen för kulturvård, GKM200*

*Kulturvårdens teori och historia*

Isac Håkansson, 2025-01-17, Mariestad

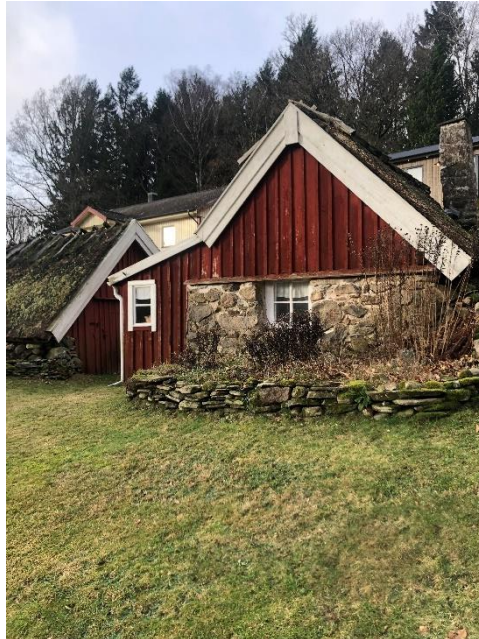
Figur 3. Bilden visar backstugan och uthuset

Bostadshuset är byggt in i backen och den ena gaveln är placerad mot sydöst. Den nordöstra och den nordvästra sidan är helt och hållet nedgrävda i marken medan den sydvästra sidan samt den nordöstra gaveln är fria från ingravning.

Bostadshuset är cirka 4x4 meter utvändigt och byggt av cirka 30–40 centimeter tjock naturstensmurad vägg och träpanel. Huset har ett vasstak i sadeltakskonstruktion och har vid den högsta punkten mätt ner till markplan vid ingången en höjd på cirka tre och en halv meter. Det finns en naturstensmurad skorsten som är cirka två meter hög och en liten farstukvist. Farstukvisten är cirka 1 ½ x 2 meter och har ett stickespåntak. Det är också i denna farstukvist som bostadens enda dörr är placerad. Dörren har måtten 85x165 cm. På farstukvisten finns ett fönster. På gaveln av huset finns också ett fönster i stenväggen med spröjs. Dessa två fönster är de enda som finns på bostadshuset. De båda fönsterna vetter mot sydöst. Framför gaveln på bostadshuset finns en kallmurad upphöjd rabatt. En liknande kallmurad rabatt återfinns också framför långsidan på uthuset.

Uthuset står placerad i vinkel mot bostaden och är cirka fem meter långt och fyra meter brett. Även detta hus är ingrävt i marken och har sydöstra fasaden och den nordöstra gaveln fria från ingravning. Uthuset är byggt av kallmurad natursten och träpanel. Uthusets fria gavel består endast av träpanel och har en liten dörr som är 80x160 cm. Även uthuset har ett sadeltak av vass. Intill uthusets fria långsida återfinns ännu en kallmurad upphöjd rabatt.

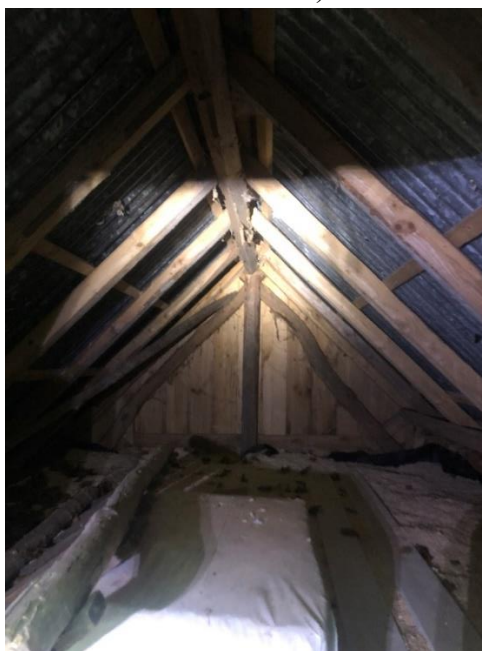
I samband med Hugos donation av byggnaderna 1968 gjordes en del upprustning av stugan. Det är troligtvis under de tidigaste åren av hembygdsföreningens ägarskap som vasstaket har lagts om. Under denna takomläggning har taksparrar också bytts ut samt att korrigerad plåt lagts mellan taksparrarna och vasstaket som ett skyddande lager. (Johansson, T. Personlig kommunikation. 2025-01-08)

*Figur 4.* Bilden visar taket från insidan. Här kan man se hur sparrar och takås är utbytta samt den korrigerade plåten. Man kan också se det isolerande lagret av sågspån. Lägg märke till de gamla sparrarna vid gaveln som tros vara original. (Johansson, T. Personlig kommunikation. 2025-01-08)

Det skyddande lager av korrigerad plåt är inget man kan se på huset utifrån eller från boningsdelen men en kan argumentera för att det är en förvanskning av byggnaden då det troligtvis inte fanns under tiden huset fortfarande var bebott. En kan också argumentera för att det likt John Ruskins tankar är att ge byggnaden ett omsorgsfullt underhåll för att slippa större ingrepp. (Robertsson, S. 2012)

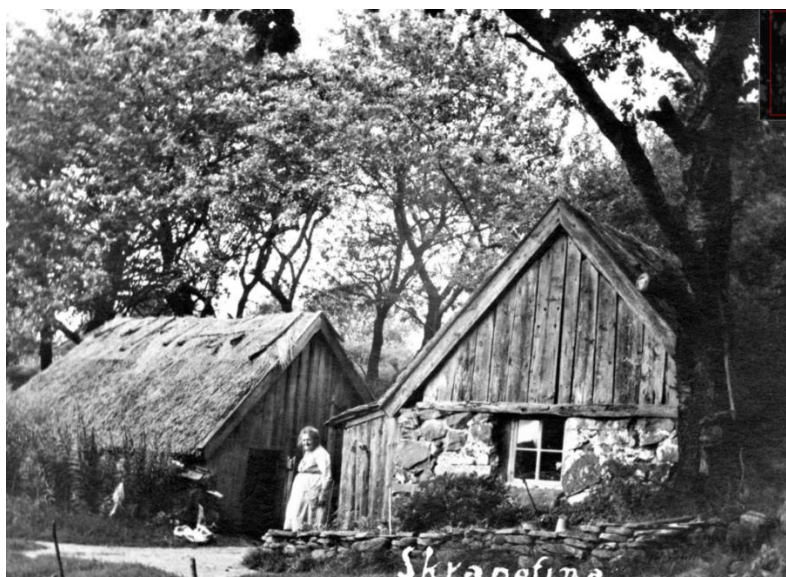
*Figur 5.* Bilden visar Skrape-Fina backstugan och uthuset. Lägg märke till gavelpanelen, vattbräda och vindskivor som skulle kunna vara original.

Väggarna som är murade med natursten och lera har utifrån egna undersökningar samt Torgny Johanssons egen utsägo lämnats orörda förutom enstaka lagningar med murbruk. (Johansson, T. Personlig kommunikation. 2025-01-08) Dessa lagningar bör, sett ur Stig Robertssons definition av autenticitet i boken *Fem Pelare* (2012) inte betraktas som förvanskningar eller restaurering utan väggarna bör betraktas som autentiska. De kallmurade väggarna i uthuset verkar till synes helt orörda. Man kan på gamla bilder se att huset fått vissa förändringar. Detta gäller ytskikt i allmänhet och panelen i synnerhet då den har bytts ut i alla fall två gånger. Första gången under 1950-talet och senaste gången 2014. (se figur 5, 6 & 7) Förutom

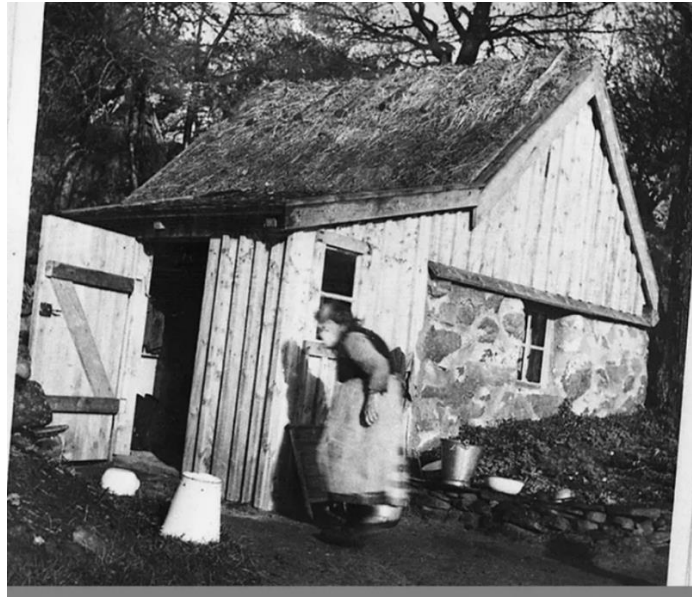
*Figur 6.* Bilden visar Skrape-Fina framför sin backstuga. Här kan man tydligt se att panelen blivit utbytt. Här har också ett fönster tillkommit på farstukvisten.

Panelbytet som gjordes under 1950-talet tillsammans med indragning av el borde endast ses som en naturlig utveckling av husets historia och i det närmaste autentisk då bostaden fortfarande var bebodd av personer som fört upp stugan.

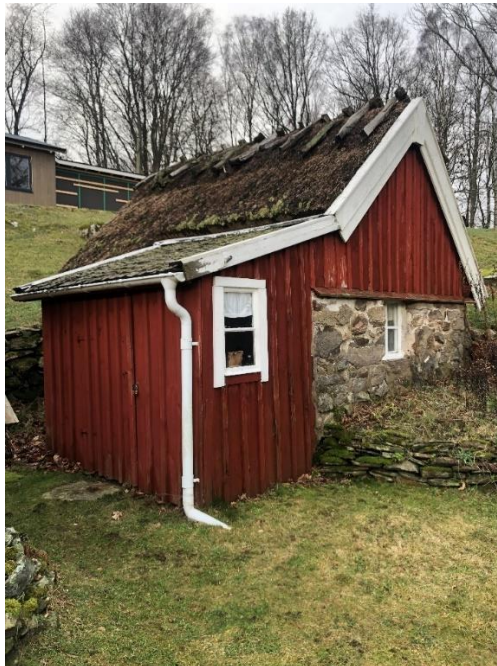
att panelen på både uthuset och bostaden är utbytt lade man också under 2014 in ett isolerande lager sågspån ovanpå innertaket. Därtill har ett stuprör och hängränna monterats på farstukvisten.

*Figur 7.* Bilden visar backstugan som den ser ut 2025-01-08. Här kan man se att panel, vattbräda samt vindsnivor är utbytta. Även fönstret på farstun har fått nya foder.

Renoveringen som gjordes under 2014 där ny rödmålad panel sattes upp bör ses på som en just en renovering. ”Renovera betyder förnya och innebär ofta att försätta byggnaden i ett skick som om den vore ny” (Robertsson, S. 2012) Trots att panelen blivit röd och att måtten på panelen och locklisterna inte tycks vara samma som på 1950-talet är dessa åtgärder helt och hållet reversibla. Kanske skulle en noggrannare uppmätning och bildanalys göra det möjligt att restaurera panelen, vindskivorna och farstukvistens foder till något som liknar den som sattes på huset under 1950-talet.
