**- Inventering av ristningar på Ballingstorpsgården och  
Per Ols, Kviinge socken, Östra Göinge kommun-**

**KNADRIKS KULTURBYGG AB**

Rapport 2011:3

Kviinge socken, Östra Göinge härad, Skåne län.

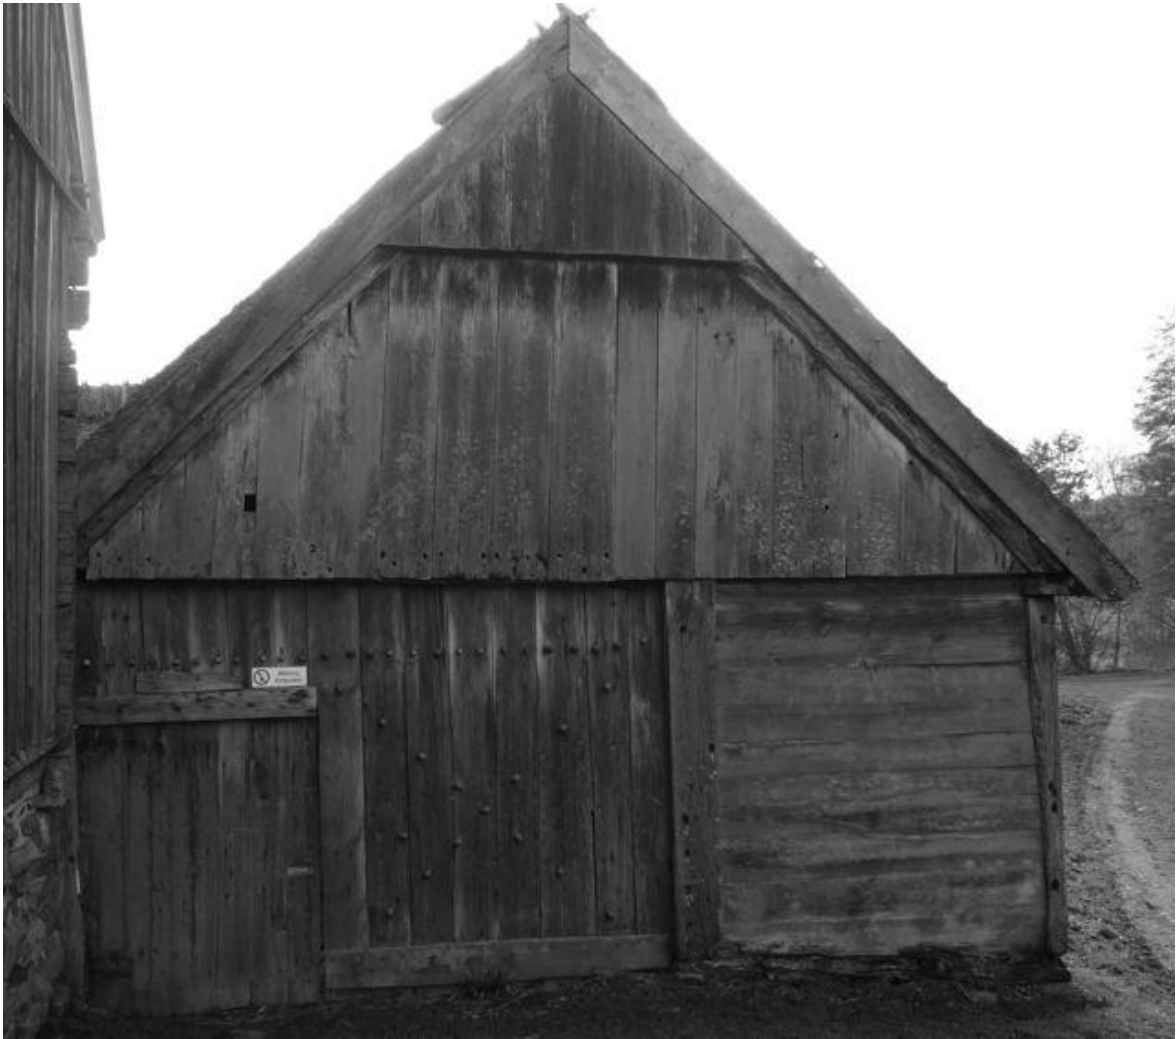
### ***Tapp porten (på ritningen benämnd lilla porten)***

Någon har varit vänlig nog att berätta för oss vad denna typ av port kallades genom att karva in namnet tAPP PORTtIN. Denna beteckning har jag inte funnit i några svenska skrifter förutom tappport för bergsbruk där det avser något helt annat. Men i Danmark har man använt sig av detta ord för dörrar, ”tapdørr”, med samma typ av gångjärnskonstruktion som saknar järnhängslor. Förklaringen till namnet ska vara den grova tapp som finns uppe och nertill, på den plankan som är närmast väggen, och som fungerar som gångjärn.<sup>2</sup> Portens utseende med brädor fasthållna med dubbar i rader och kors är numera ytterst ovanligt. Ballingstorps tapp port är den enda undertecknad sett i verkligheten. Men troligtvis har detta inte varit en ovanlig syn förr. Exempel på närmast identiska portar finns från både Danmark och Blekinge.<sup>3</sup>

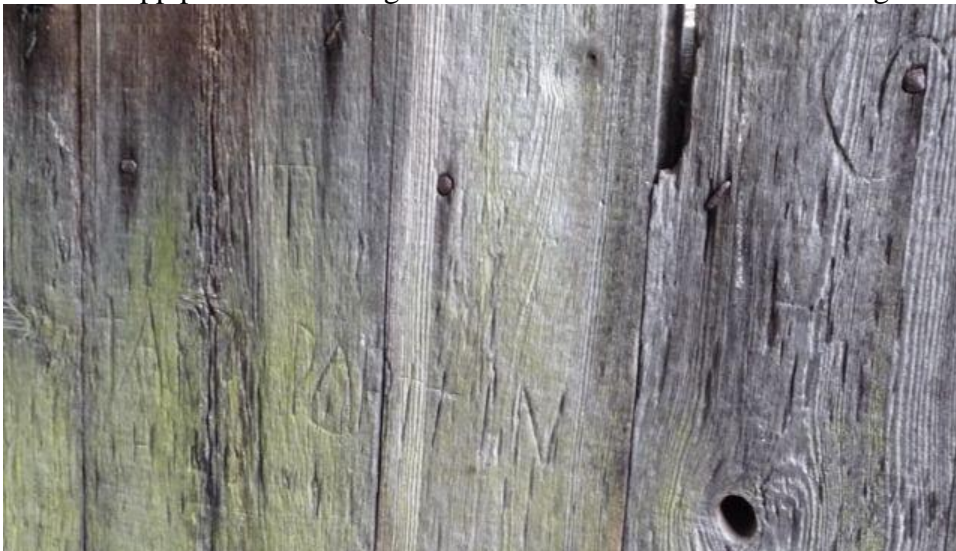
Foto tagit på karvningen tapp PORTtIN i dagtid. Observera att en spiral är karvad kring en spikskalle i bildens övre högra hörn. Under tapp PORTtIN har troligen fler bokstäver varit inkarvade men nu går endast ett H att utläsa.

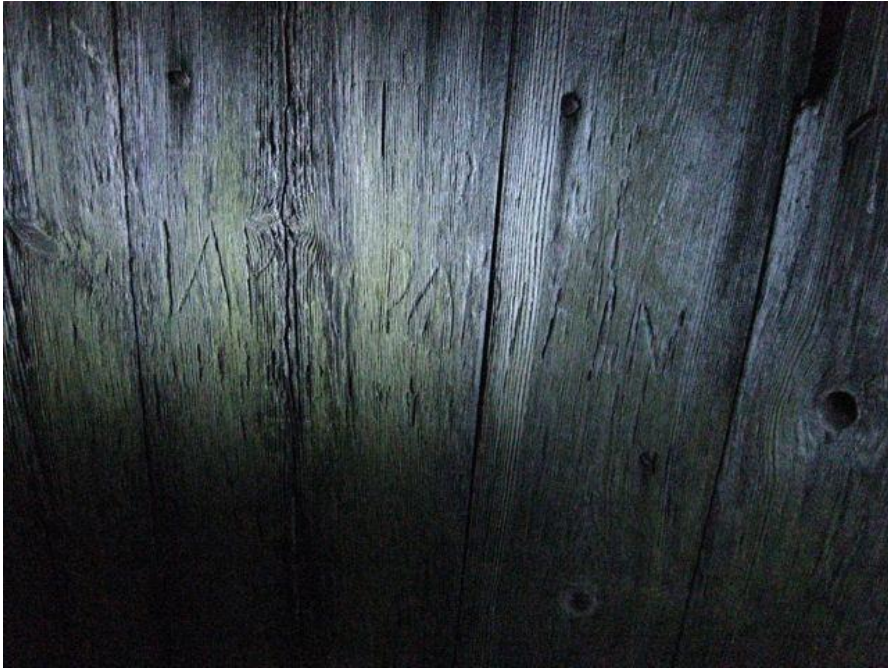
På detta foto tagit sen mörkret fallit ser man ett inkarvat streck ovanför tAPP PORTtIN som eventuellt ska läsas som I.

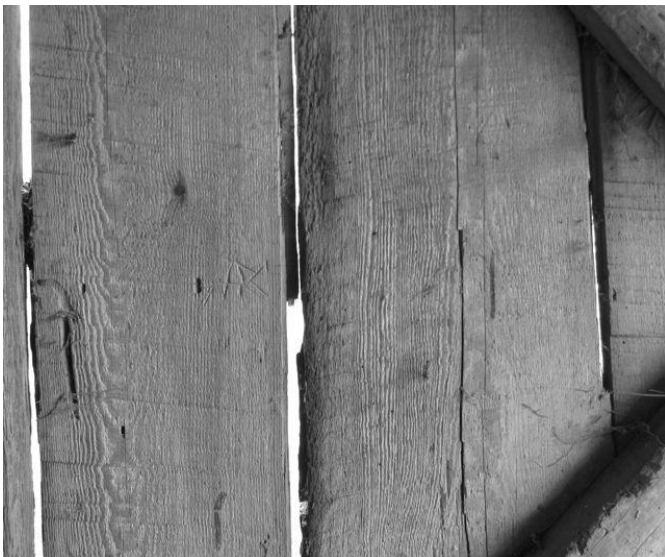
Denna lilla ryttare finns på tapp portens insida. Hästens svans är kapad av ett flyghål som troligtvis gjorts av en husbock.

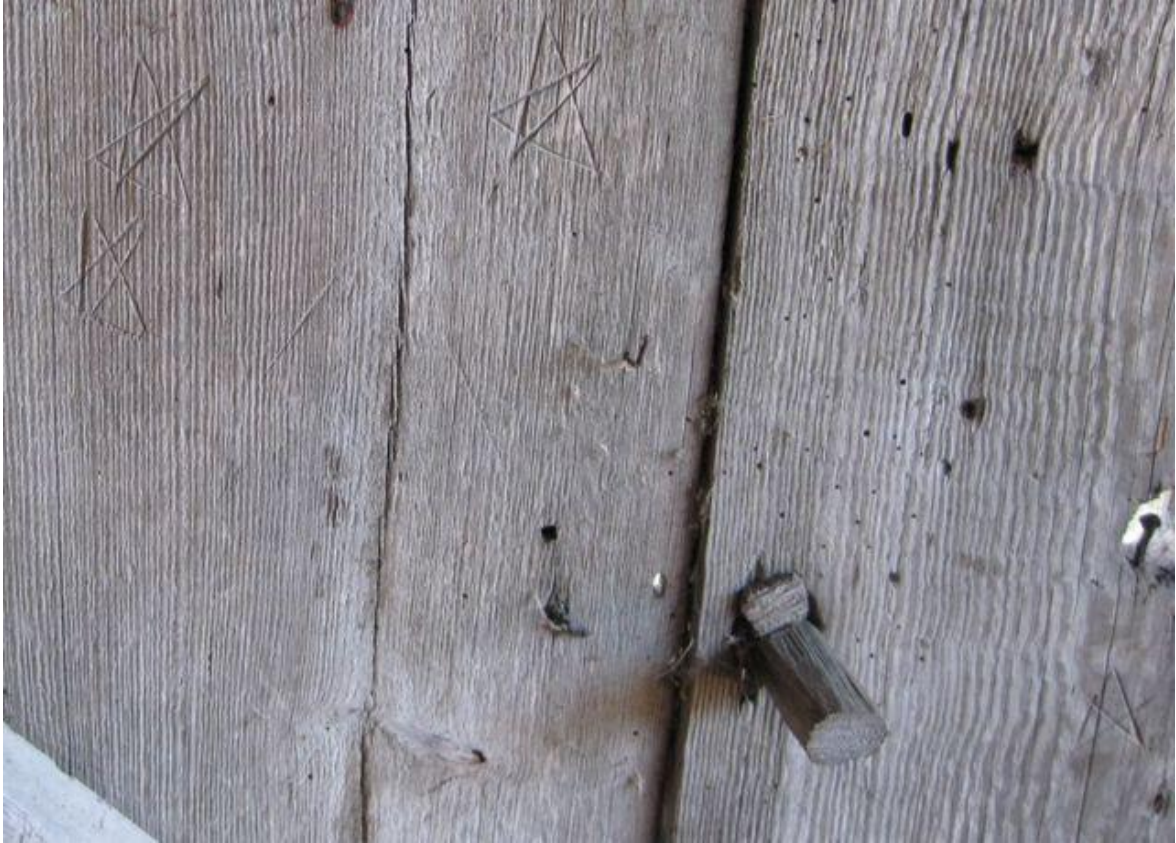
På tapp portens gångsida finns fyra pentagram. Tre syns i bildens övre kant och ett i nedre högra hörnet. Pentagram återfinns ofta på dörrar och portar och de skulle hålla det onda borta.

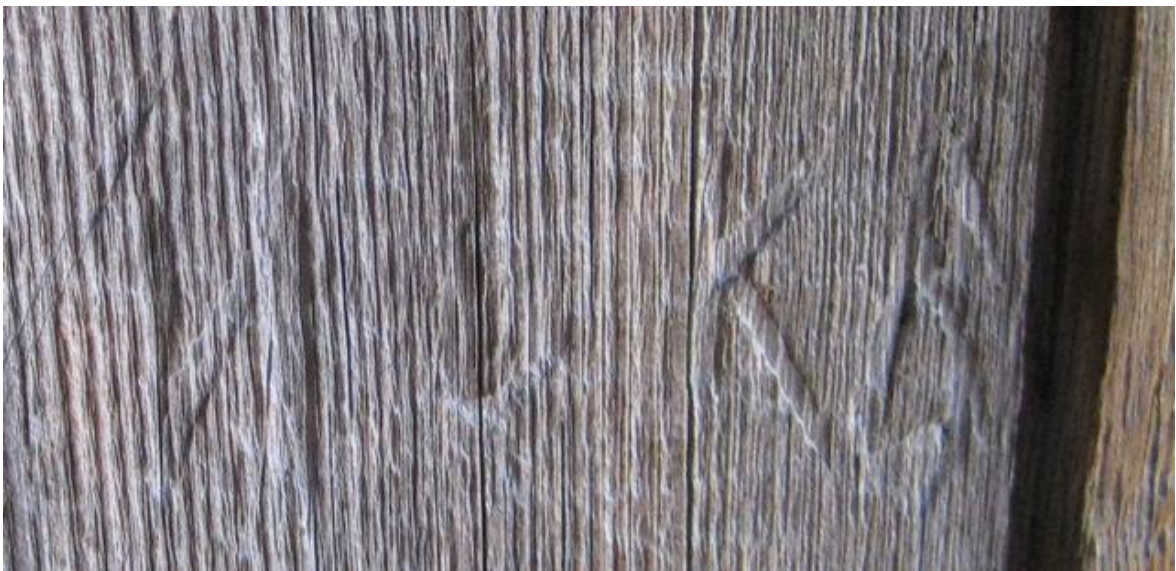
Ristning på portens insida "M?KB".

De två karvningarna M?KB och NK1907 är ”slarvigare” utförda, eller kan man säga att de andra är gjorda mer distinkt med den teknik man använder när man gör karvsnitt. Det går till och med att se på fotot av M?KB att karvningens botten är plan medan tvärsnittet på de mer distinkta karvningarna är V-format.

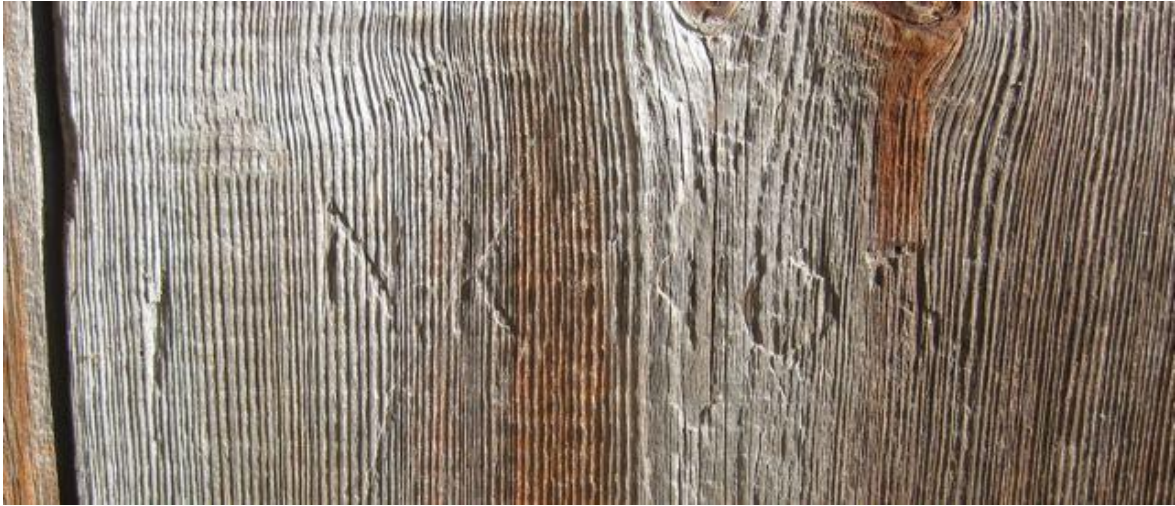
På portens insida finns denna ristning ”NK 1907”.

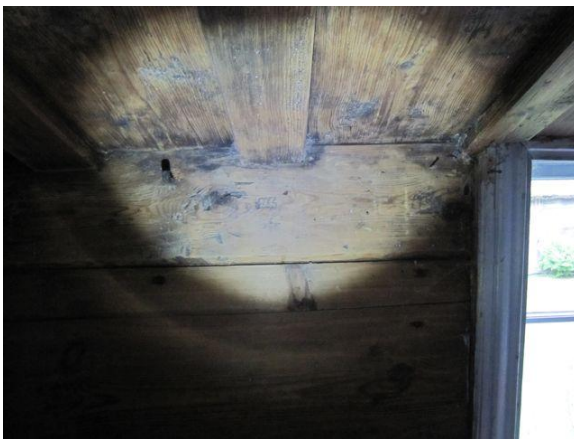
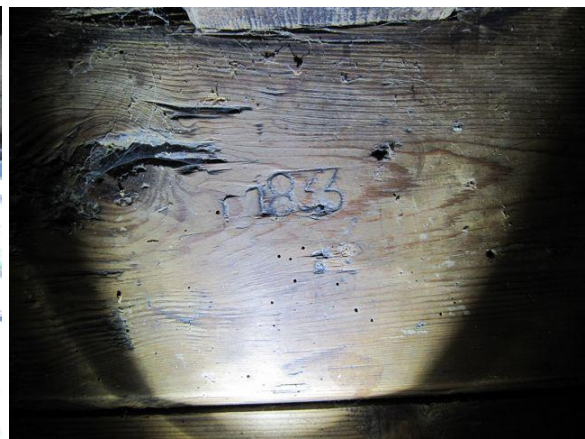
På stugans lycketrä mot gårdsplanen finns året 1833 instämplat. T.v. året i mitten av ljuskäglan. T.h. närbild på året.

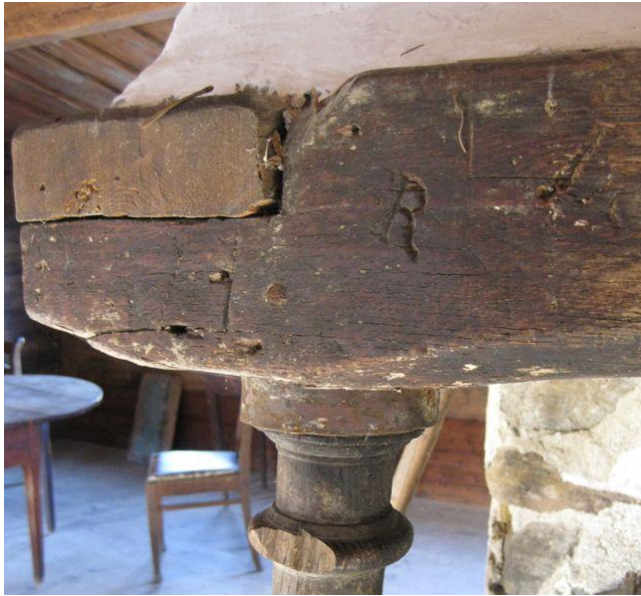
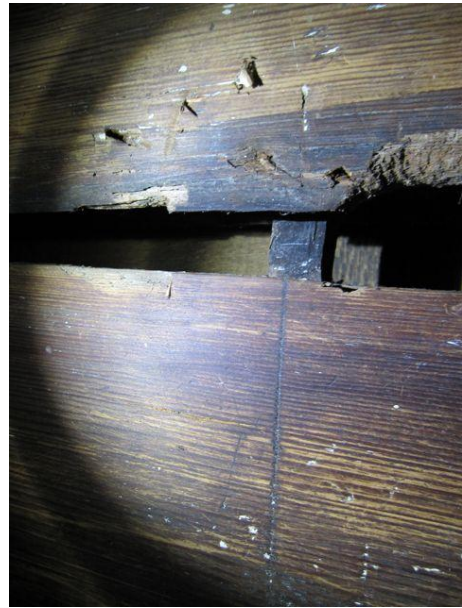
T.v. på ekräet som håller upp kåpan på eldstaden har någon karvat in ett R. T.h. I stugan finns flera ristade streck som markerar dubbens placering. På bilden kan man dessutom se att dubben har ett fyrkantigt tvärsnitt och att timret är av kantat plankformat. På stugor sitter dessa dubbmarkeringar vanligtvis på väggens insida som är hyvlad. Man har inte tagit någon estetisk hänsyn till de tydliga streck som blivit på den närmast möbelbearbetade ytan.

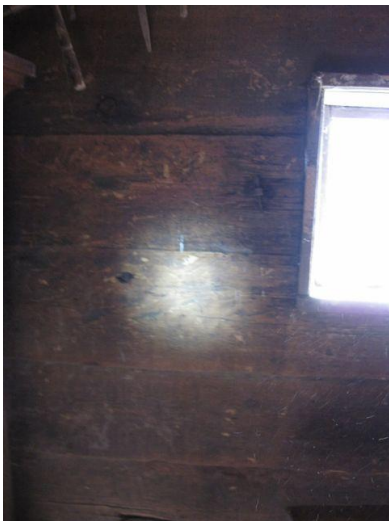
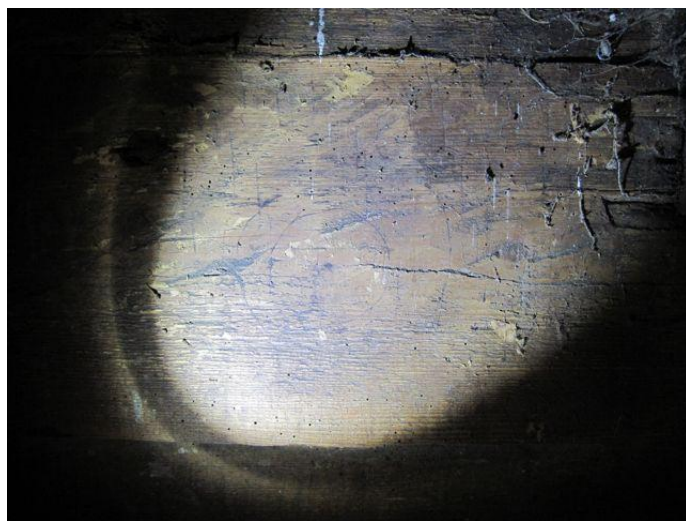
Mot gårdssidan har någon gjort en ristning med cirkel till vänster om fönstret.

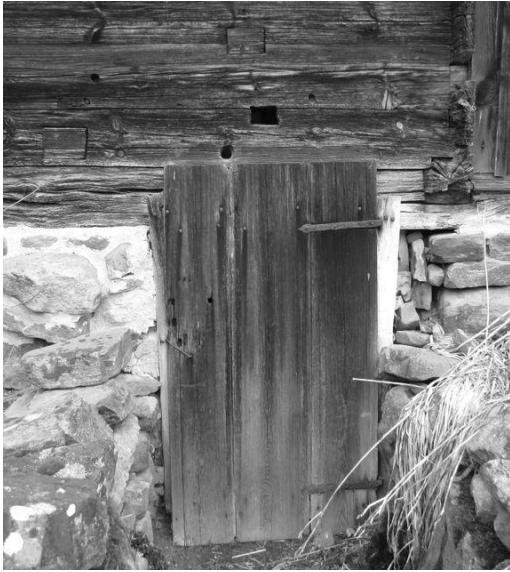
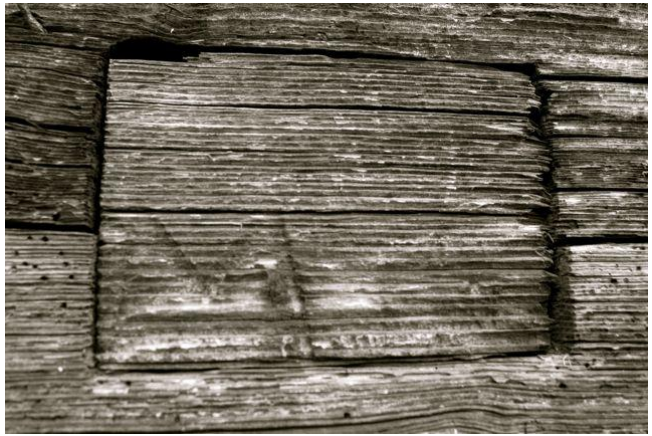
Utvändigt ovanför västra herbergets källardörr finns en ristning på en passbit där det tidigare funnits en takås för ett sadeltak som skyddat källardörren. På bilden t.v. syns passbiten överst i mitten. Till höger närbild på passbiten som har ett M inkarvat.

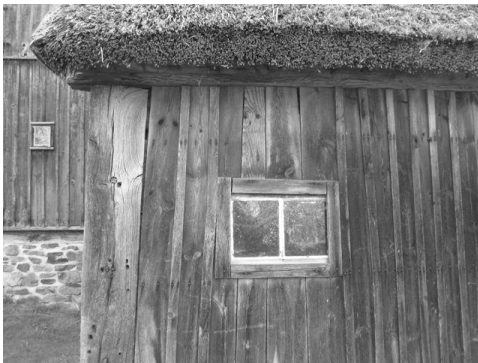
Ristningar på västra långsidans panelbrädor, nära norra gaveln, under fönstret:

Ano 1903 o 1911 Stilen på årtalskarvningarna skiljer åt väsentligt och har troligtvis utförts av olika personer. Årtalet 1903 kan anspela på panelens uppsättande. Panelen är fäst med blank trådspik. Där årtalen är saknas dessutom locklister.

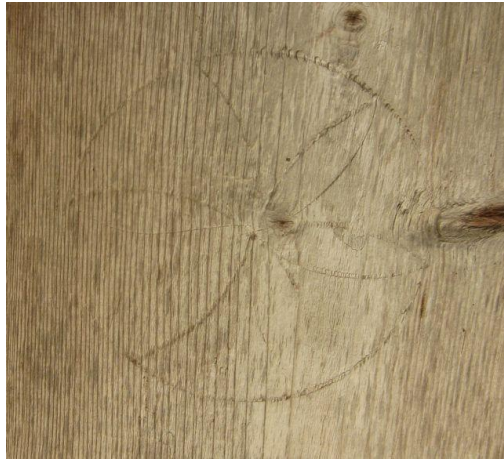
Dörren till den såkallade drängkammaren har en 6-bladig cirkelros och ett B inkarvat på utsidan.

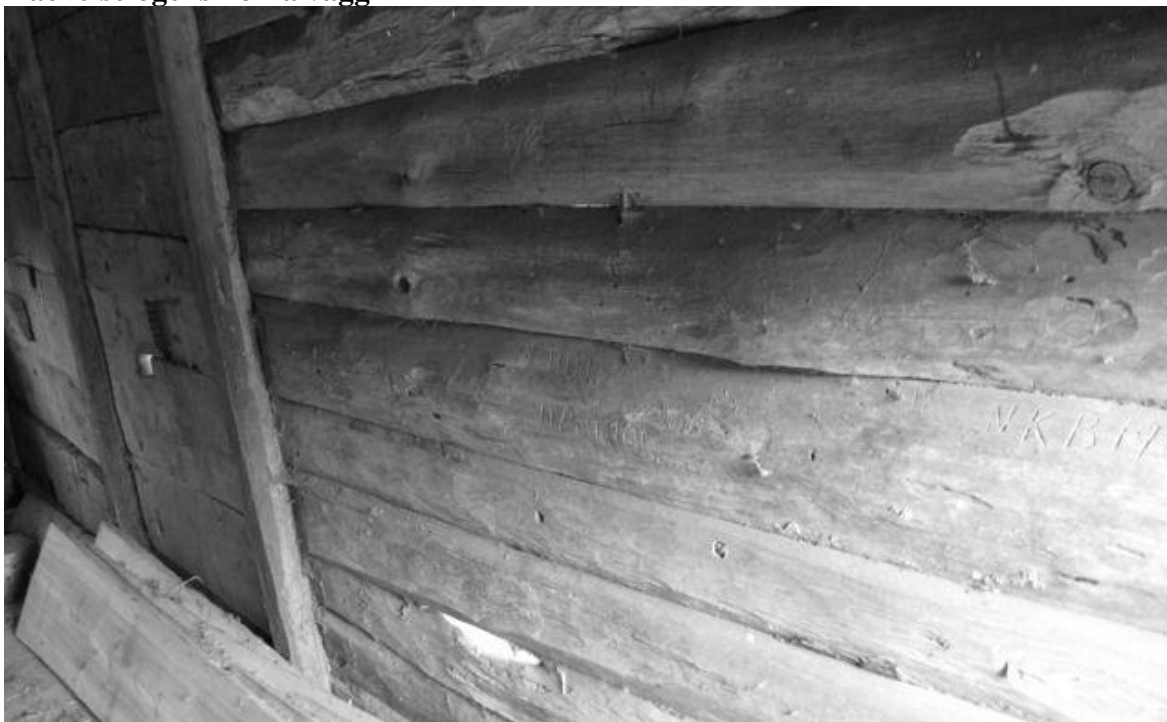
## Hackelselogens norra vägg

Nedan visas ett urval av väggens ristningar.

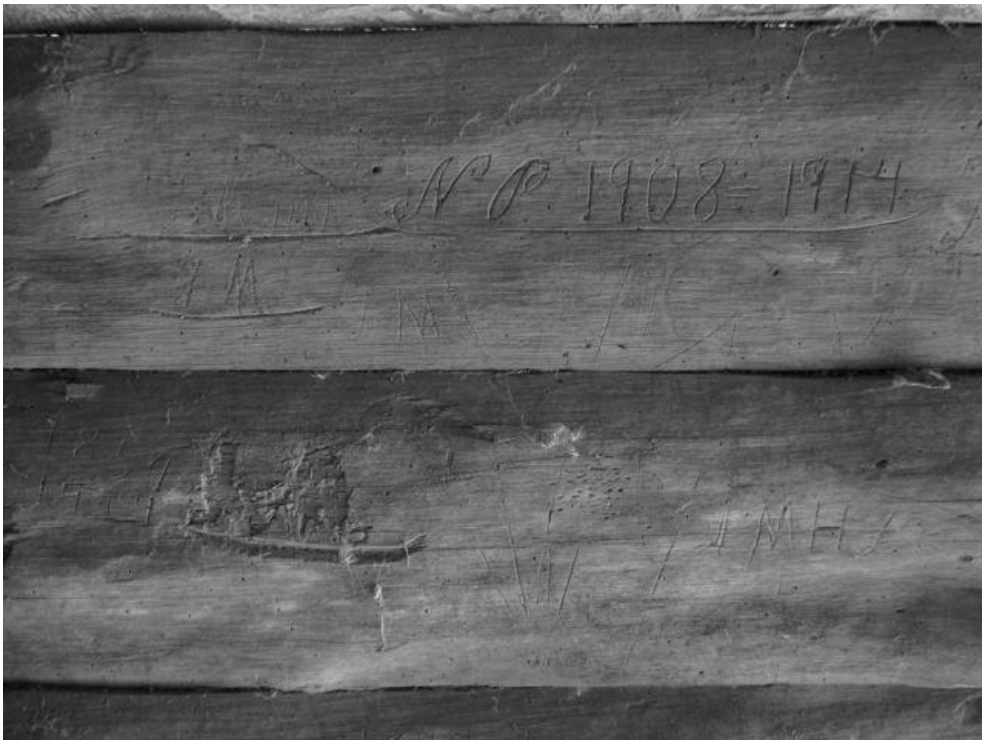
På det mellersta skiftet längst till vänster är årtalet 1854.

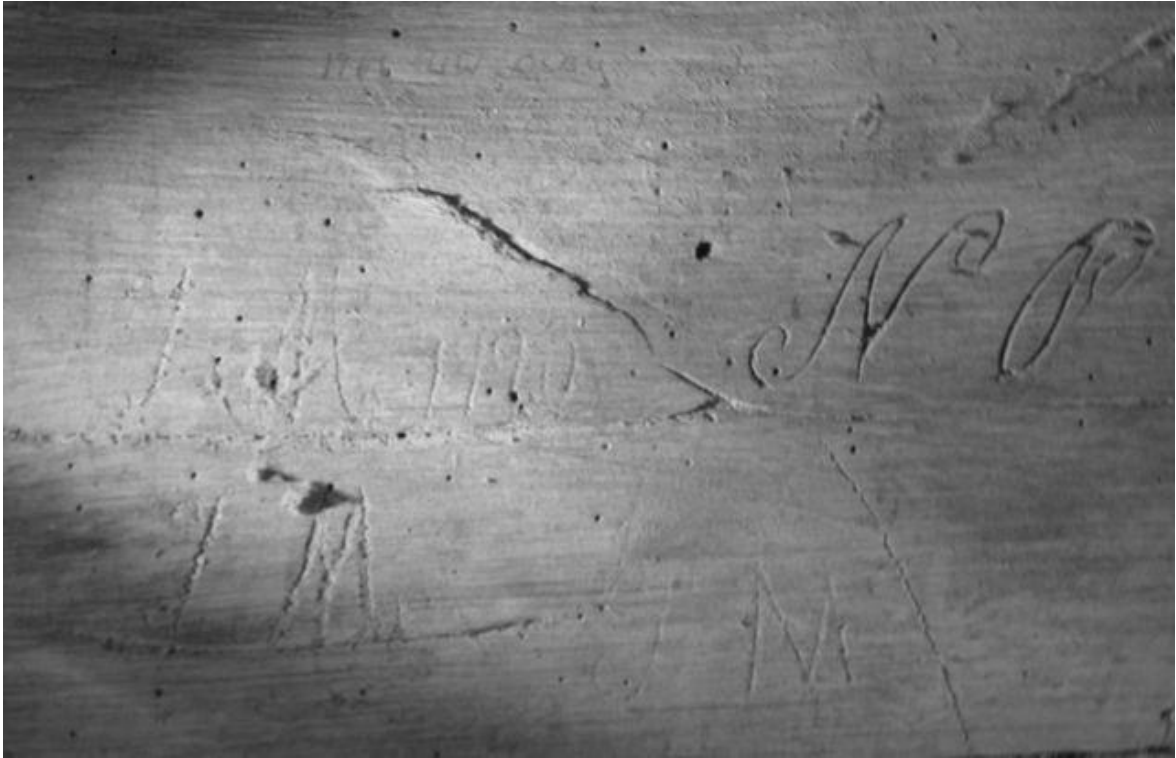
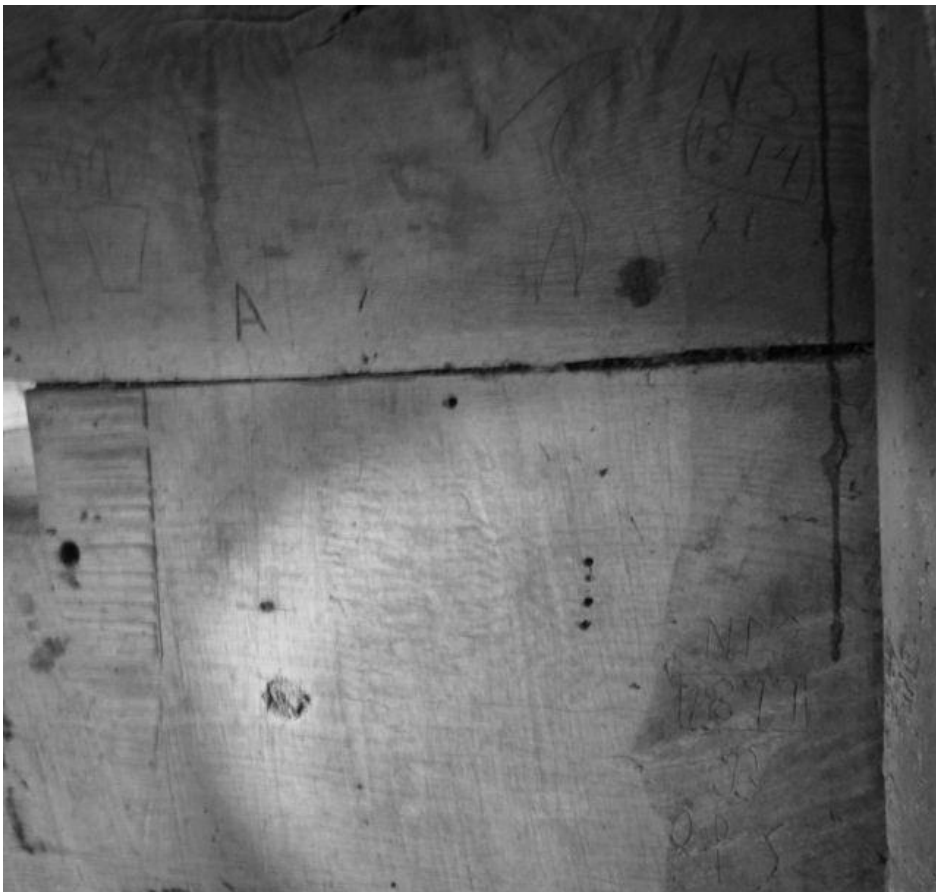
I väggens skiftesfack längst till väster återfinns bland annat några figurristningar. I övre vänstra hörnet syns en blomkruka, i övre högra hörnet en häst och året 1874, i nedre högra hörnet initialerna NSP, 1877, B, OPS.

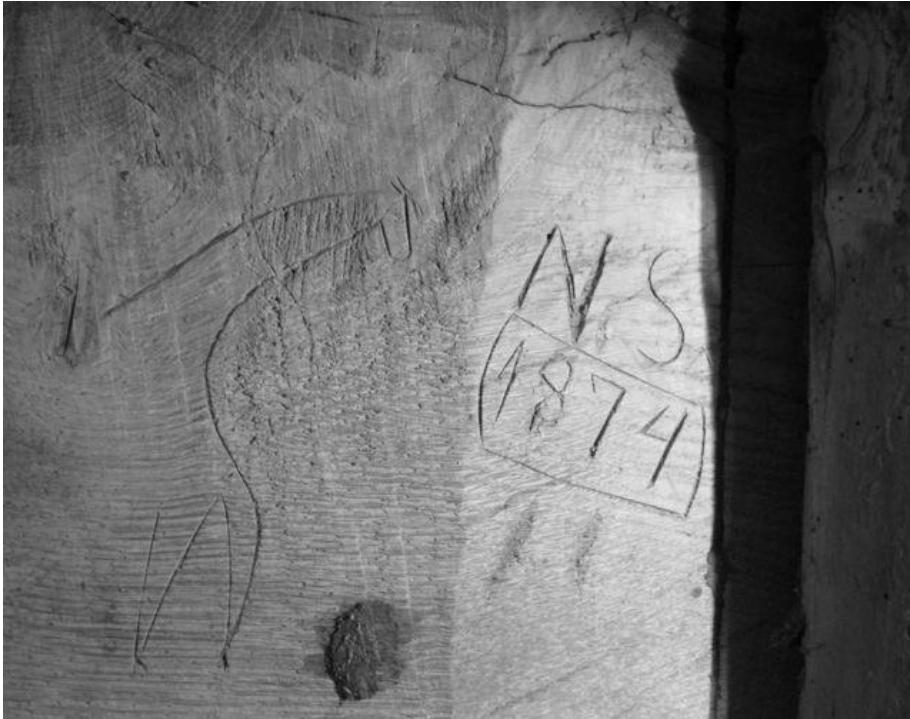
Hästristning kanske gjord av NS 1874.

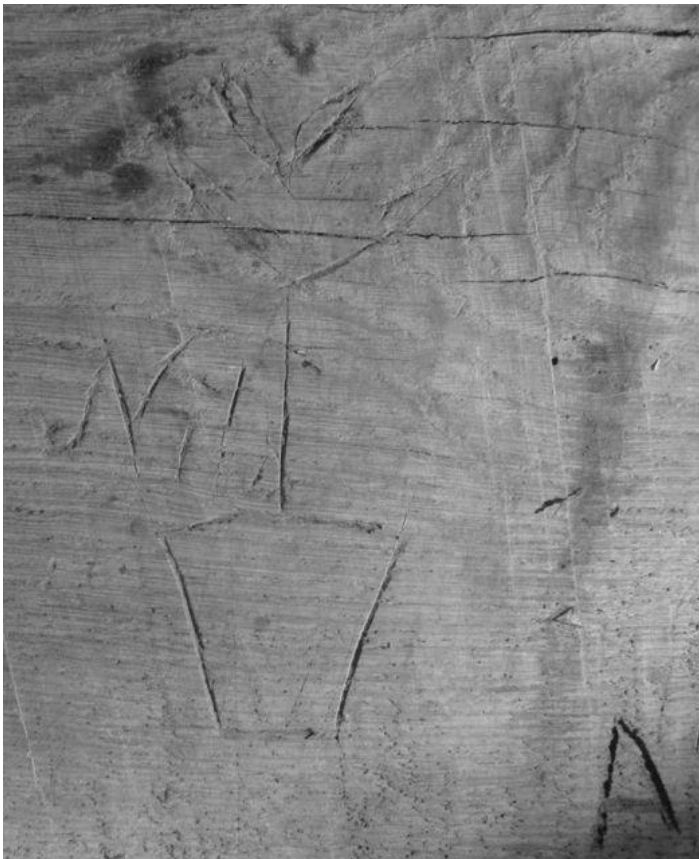
Denna avbildning av en blomma i kruk är belägen nära hästristningen. Till vänster om blommans stam står det Nils. Kanske det är en Nils S. Som är upphovsman till bägge de figurativa avbildningarna.

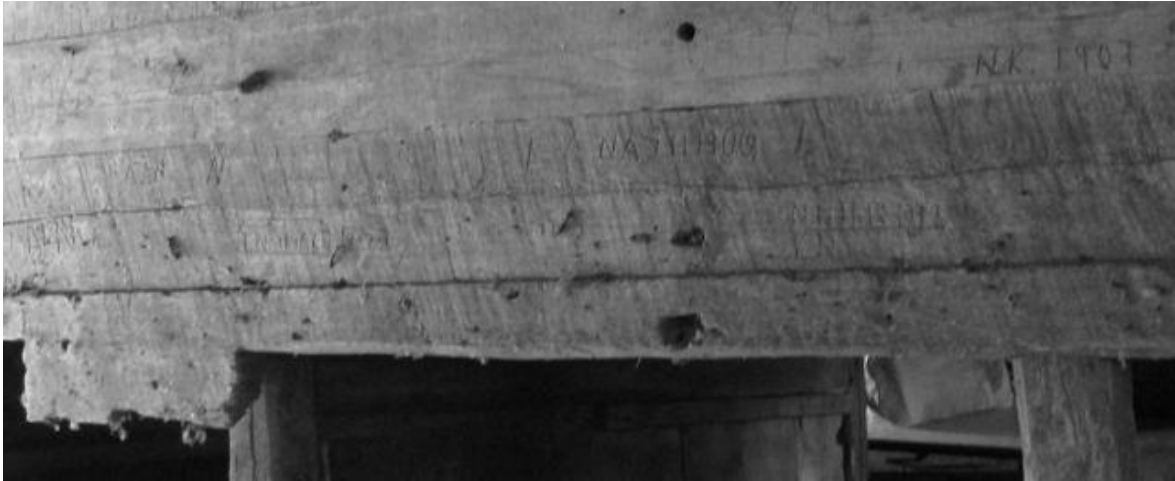
**Hackeselogens södra vägg**

Flertalet av ristningarna återfinns på timret ovan foderöppningen till häststallet. Timret ovanför detta har även enstaka ristningar.

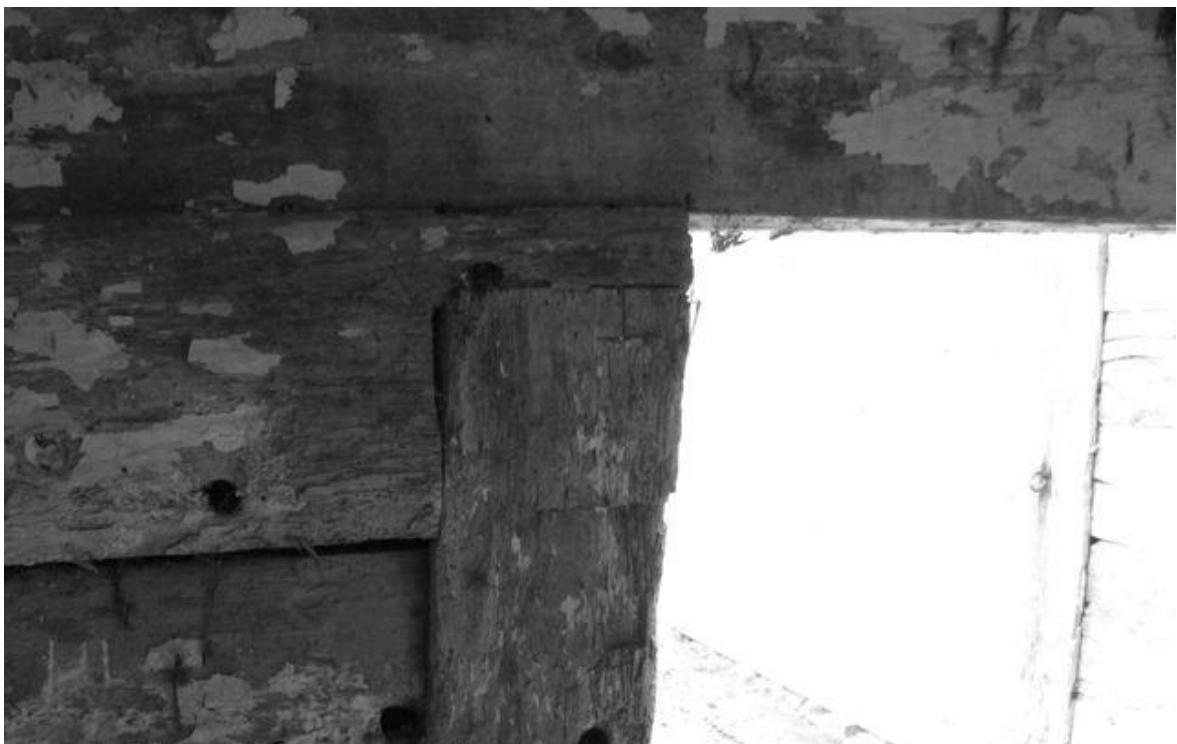
I vänstra hörnet syns den andra karvningen "HP". Den längre inskriptionen är ovanför dörröppningen till höger utanför bild. Man kan se att dörröppningen vid något tillfälle förstörats då stolpen inte längre låses av lycketräet.

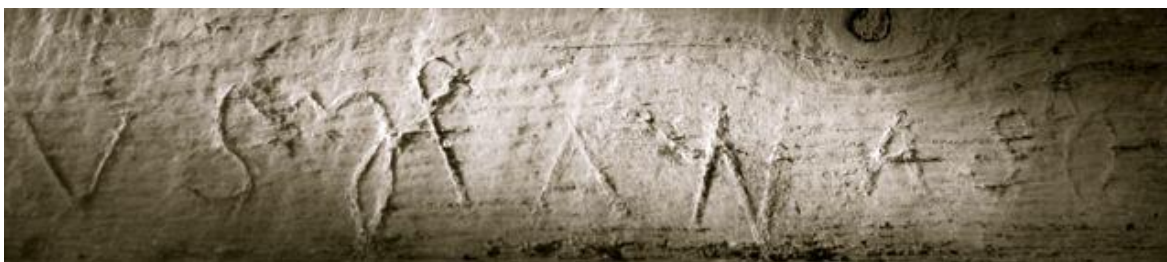
Inskriptionen ovan dörren lyder VS HANASKO. K:et är inkarvat i efterhand lite ovanför S:et och O:et. Något G syns ej men det kan bero på att man skrivit som man talat.

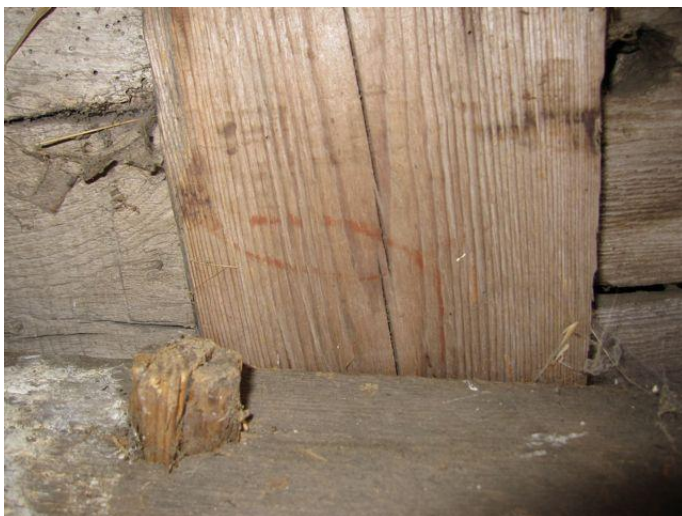
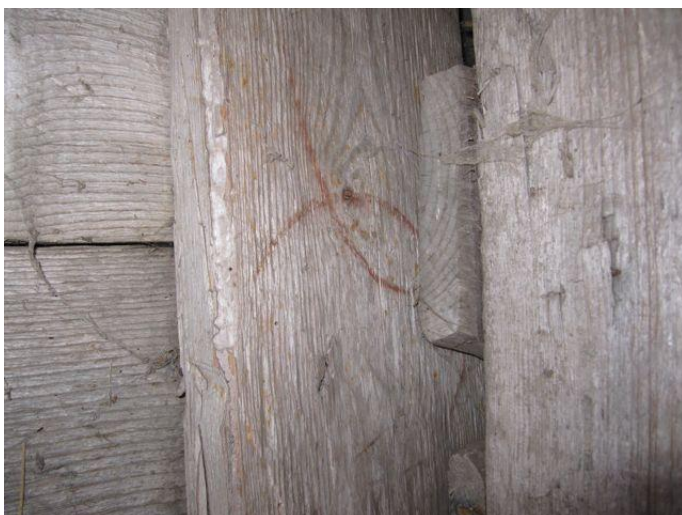
Flera stolpar i loglängans genomkörspport har denna symbol ritad med rödkrita. Symbolen som finns på stolparna är en såkallad vesica piscis utförd på frihand, se ovan om cirkelgeometri. I detta fall är troligtvis funktionen att markera den sida måttagning görs ifrån då stolparna tillverkas på marken före montering. Liknande symboler har påträffats

på en skyddad stolpe på Blåherremölla i Maglehems socken och på ett stolpverk på Hovby smedjas boningshus i norra Åsums socken.<sup>6</sup>

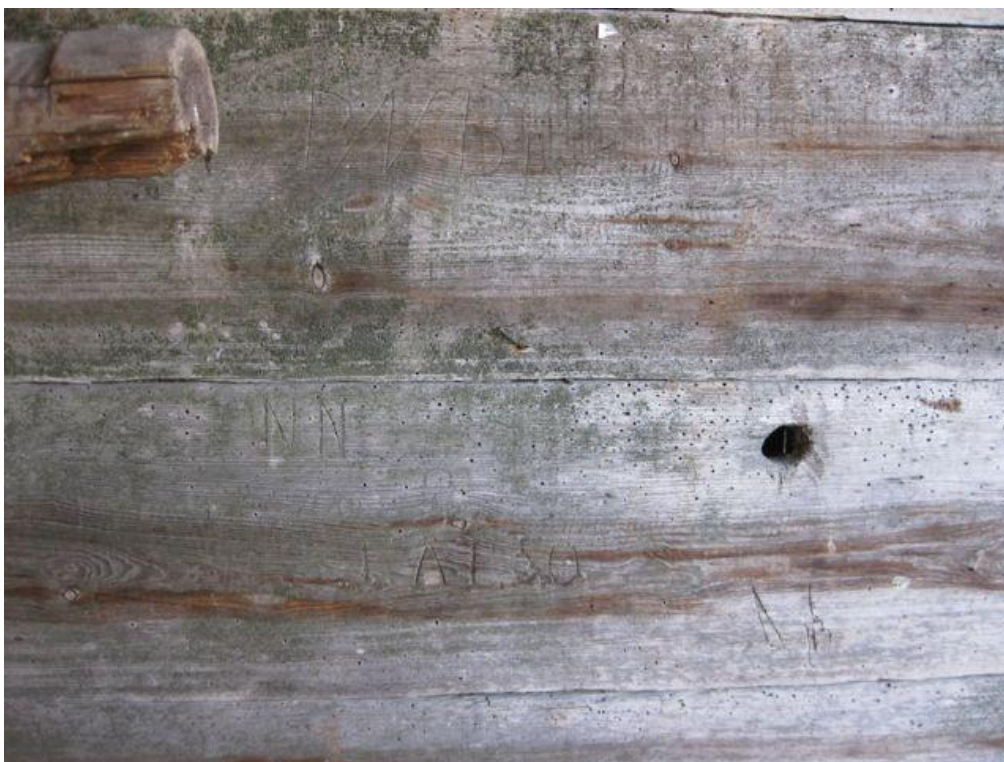
PNBT uppe i vänstra hörnet rakt ut från spirans ände. I undre halvans mitt I ÄT. SO och snett ovanför till vänster NN.

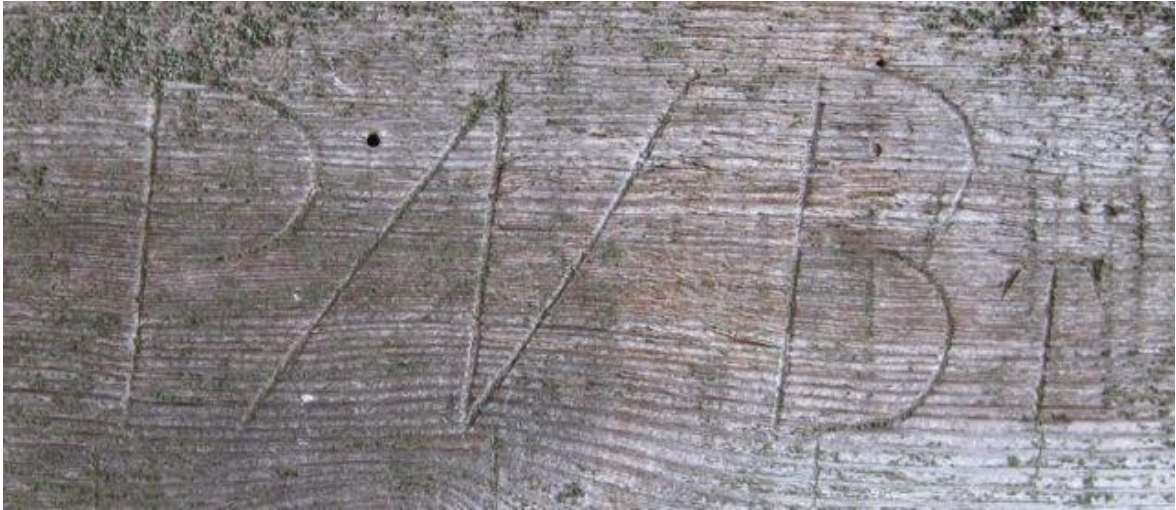
Troligen står bokstäverna för *Pehr Nilsson BallingsTorp*, dvs den siste brukaren.

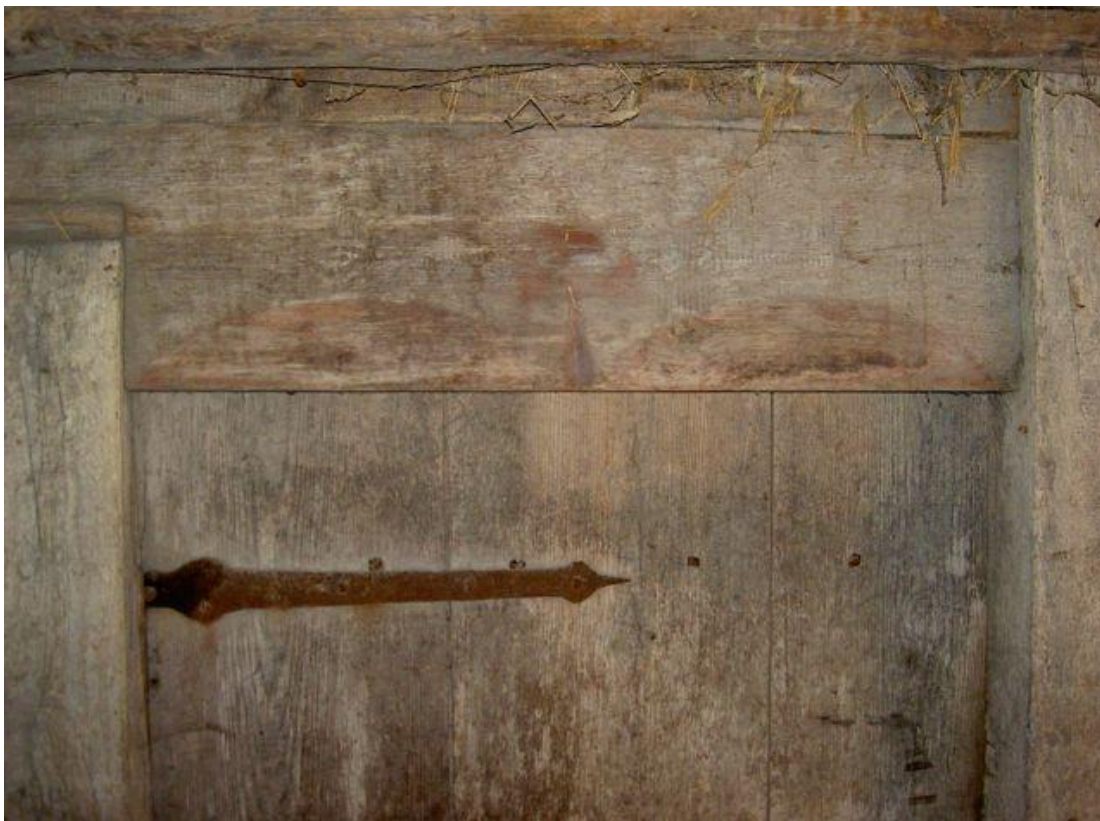
Undantagets tidigare norra gavelingång innan grisstia och höns hus byggdes till. Dörrrens ytersida sett från grisstian ovanför dörren har material avlägsnats som bildar två cirkelsegment. Mellan cirklarna har ett "jacket" karvats fram. Cirkelsegmenten och jacket har avfärgats med röd slamfärg vidare har tre korsarmar av maltezertyp påmålat. Denna typ av prydnad har, med små variationer, varit spridd i Skåne och Danmark.<sup>7</sup>

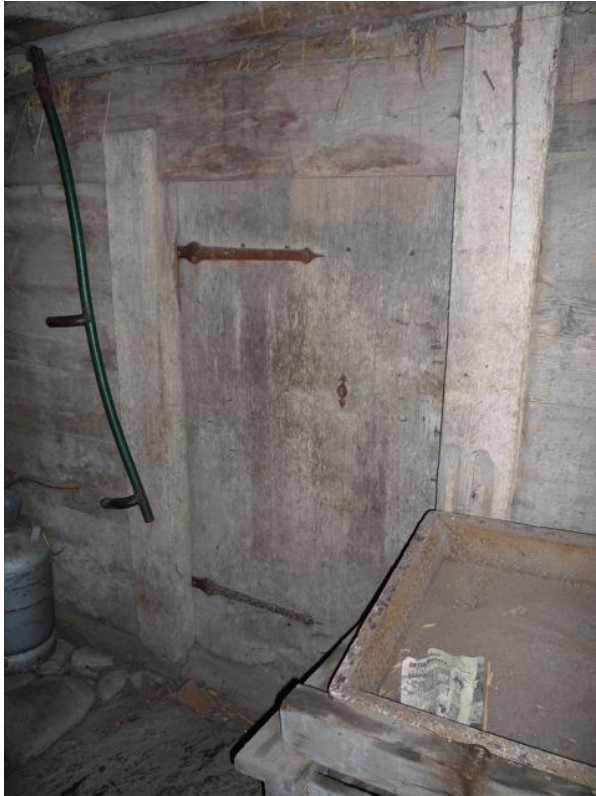
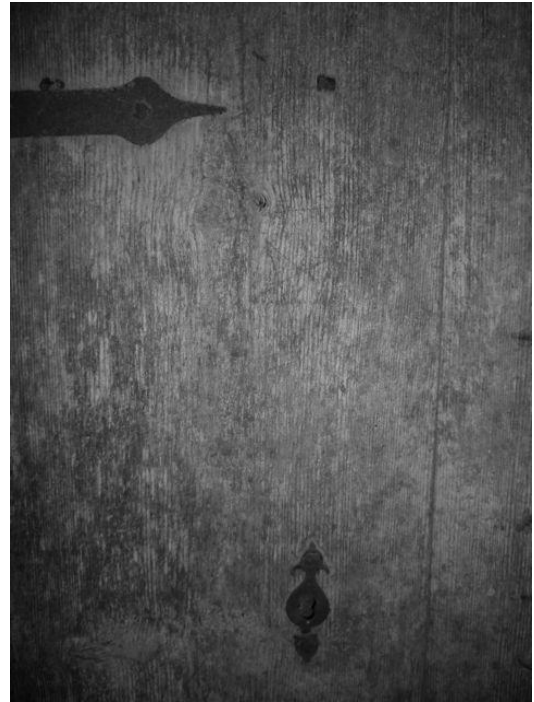
Undantaget är uppfört i laföre och vid okänd tidpunkt tillbygd åt norr. Den senare tillbyggda delen är även bygd i laföre och till stor del uppförd av återanvänt material. Dörrbladet som har ett pentagram inkarvat har dendrokronologiskt daterats. De tre daterade proven kommer samtliga från den dörr som sitter på undantagets ursprungliga norra gavel. Fällningsåret för dörrplankorna beräknades hamna i intervallet 1728-1740.

T.v Bild av undantagets tidigare norra gaveldörr, dörren vars brädor har dendrokronologiskt daterats till 1728-1740. Beslagen är av 1700-talstyp. T.h. ett pentagram med en spets neråt är inkarvad nästan rakt över nyckelbeslaget och snett nedanför gångjärnsbeslagets lökformade spets.

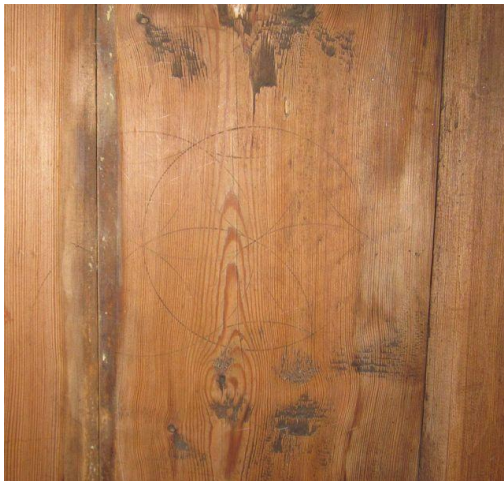
T.v. I undantagets stuga finns i taket en 6 bladig cirkelros.

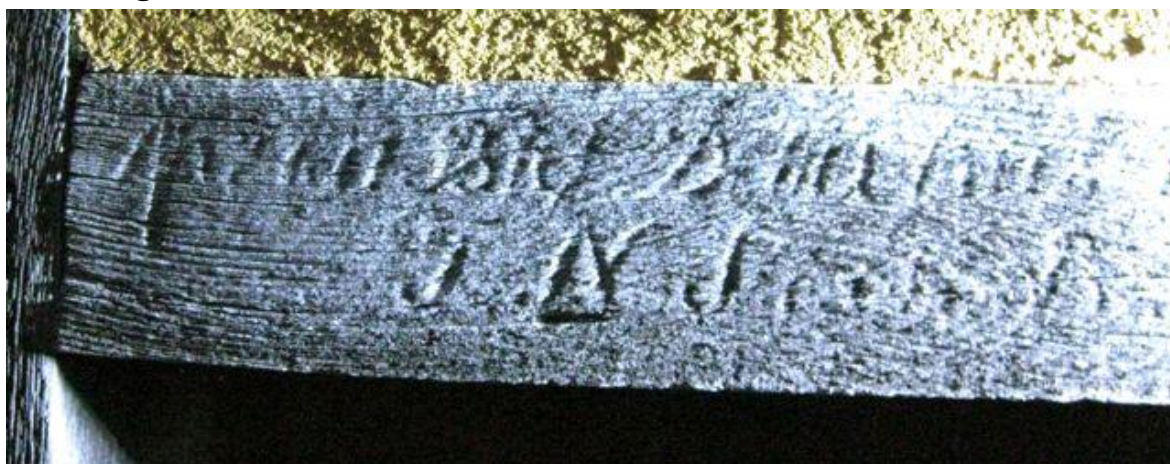
### Ristning ovan dörr

Undertecknad har med släpljus undersökt inkarvningar på dörröverträet på västra herberget och kunde då utläsa följande TNS B?D. Antikvarie Björn Rosenberg kunde ge sannolika namn på de personer som åsyftades. TNS motsvarar Trued Niklasson född 1788 i Ballingstorp. Från 1807 var han gårdens brukare. 1809 gifte han sig med B?D= Bengta Andersdotter född 1791 i Bjärlöv. Deras son Anders Truedsson övertog gården 1850.<sup>9</sup> Herberget är uppfört i laföre medan stugan är timrad på knut.

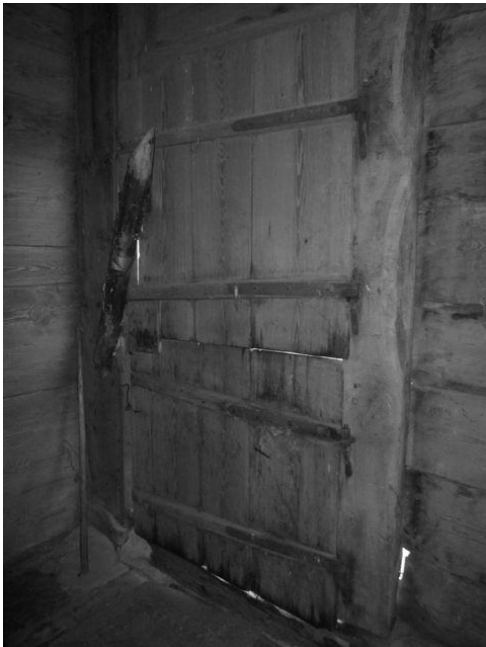
Dörren sedd inifrån. Skriften finns på övre dörrhalvans övre högra hörn.

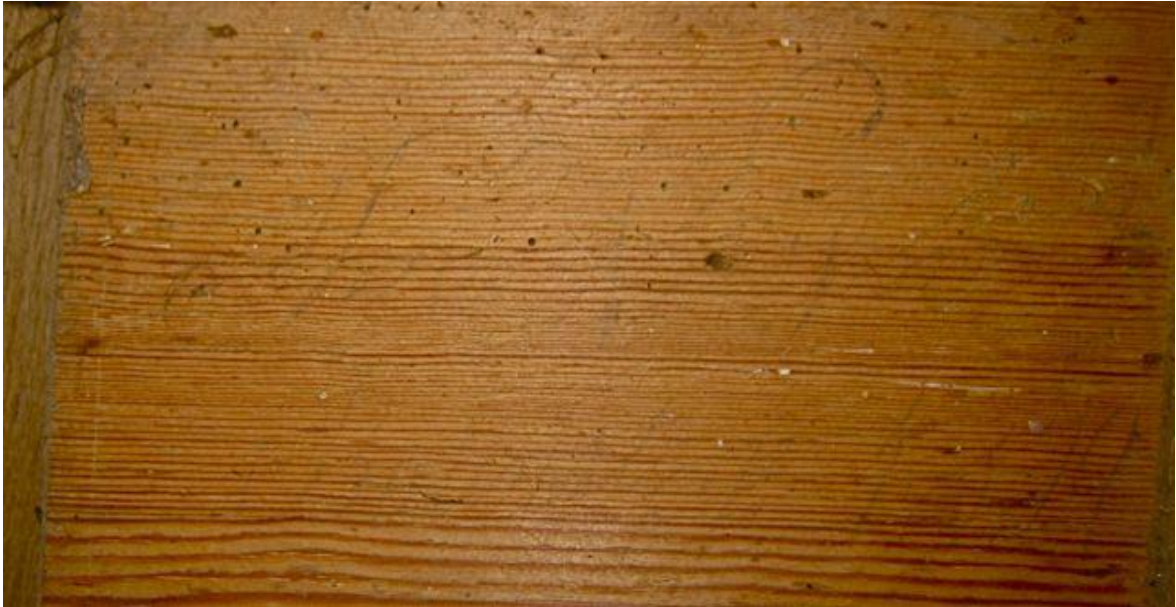
Övre radens skrift är svårläst. Eventuellt står det *Herr Nilsson*, på undre raden står det *Ballingstorp 1879*. I nuläget är det inte klarlagt vem som ägde Per Ols 1879. Årtalet hänsyftar möjligen till att dörrbladen nytillverkats detta år.

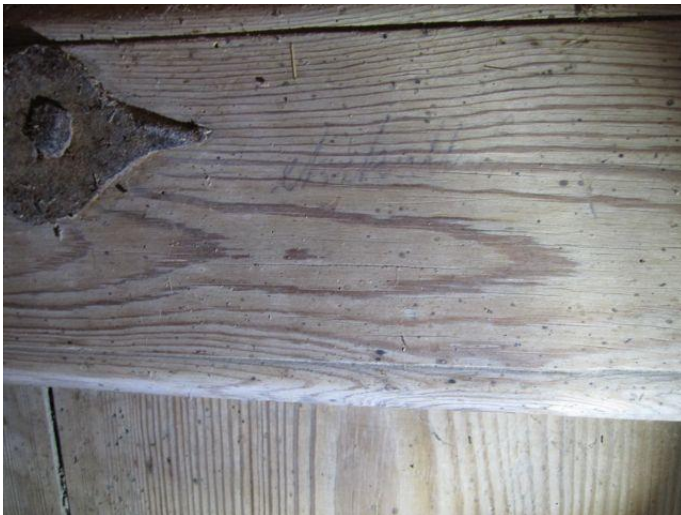
Även på dörrbladet mellan förstuga och kammare finns blyertsskrift. Denna skrift har undertecknad inte lyckats tyda.

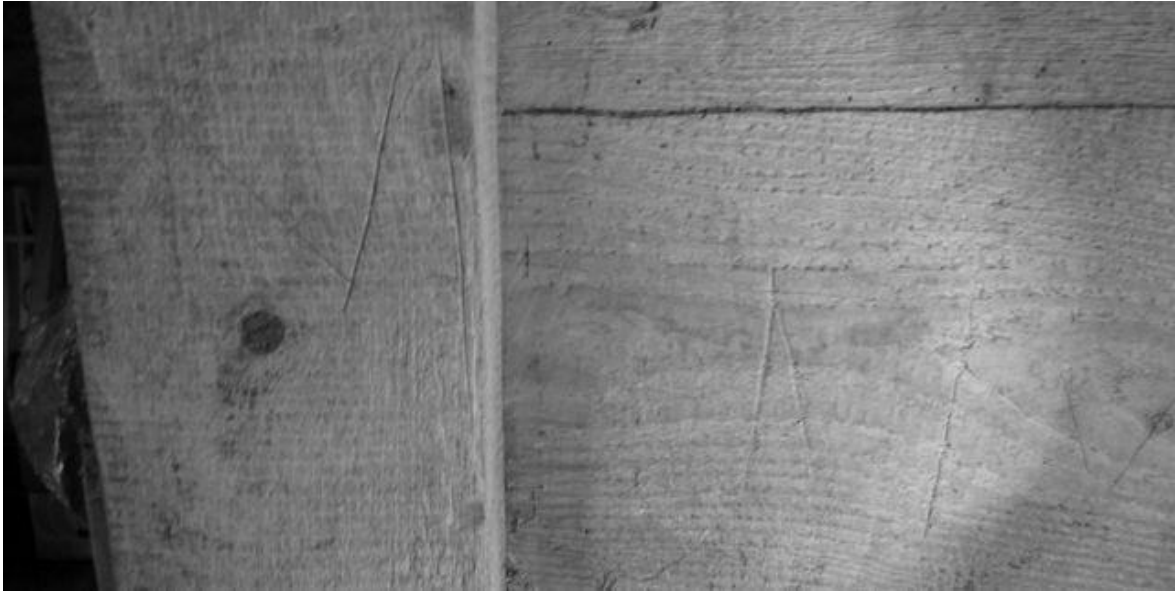
Vägg mellan farstu och kammare. Både stolpe och skiften är numrerade. Denna typ av numrering återfinns på flera ställen på byggnaderna och detta är således endast ett exempel därpå.

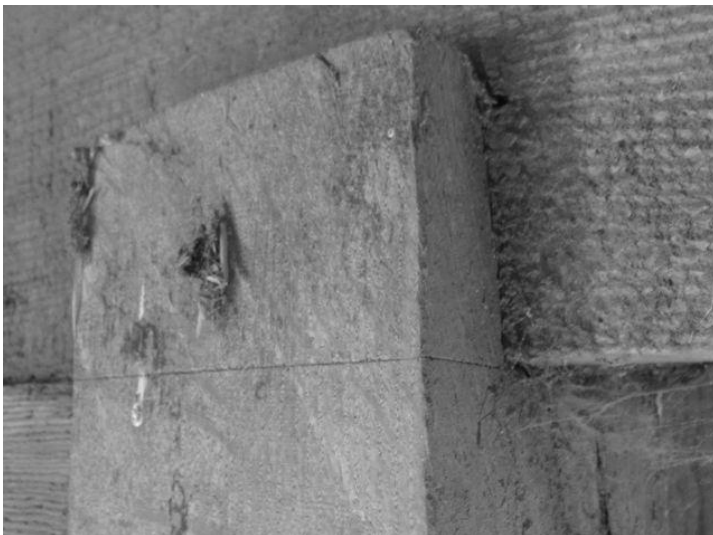
Ett exempel på ristning som utförts vid avmärkningen av timret. Ristningen är gjord för att visa hur djupt klon på stolpen skulle göras. Samma vägg som ovan.
