**- Inventering av ristningar på Ballingstorpsgården och  
Per Ols, Kviinge socken, Östra Göinge kommun-**

**KNADRIKS KULTURBYGG AB**

Rapport 2011:3

Kviinge socken, Östra Göinge härad, Skåne län.

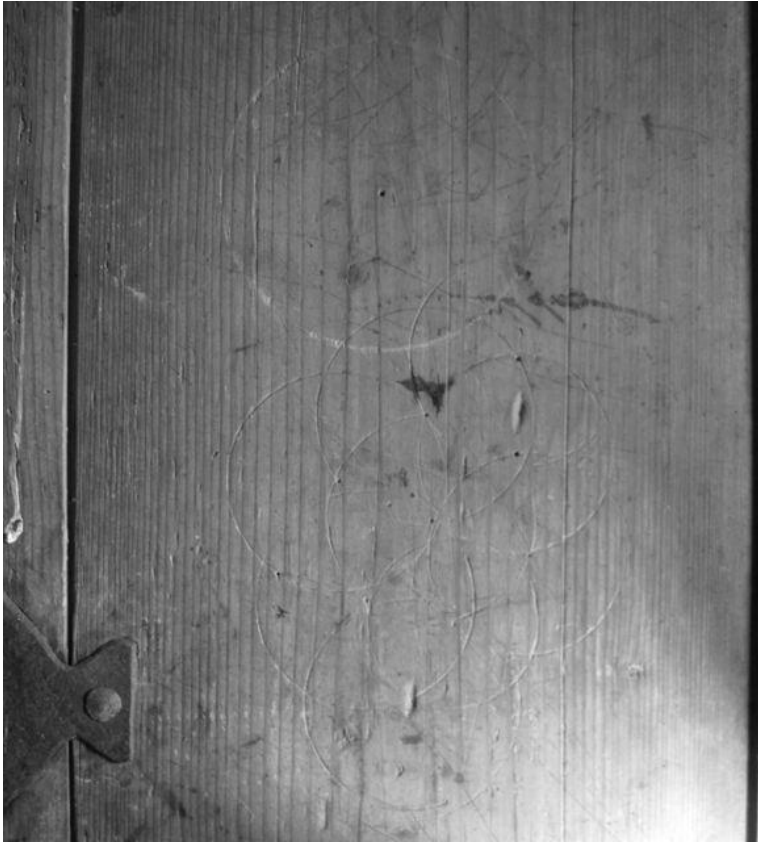
Ristningar gjorda med cirkel. Ett halvhjärtat försök till att göra en sexbladig cirkelros kan återfinnas i mitten av ringarna.
