## AGUSASTUGAN

### 2017-09-16: Nytt halmtak enligt vårdplanen

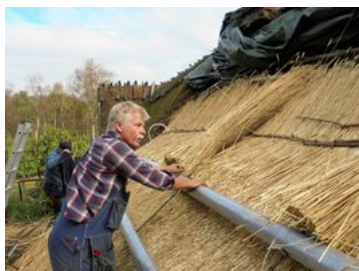
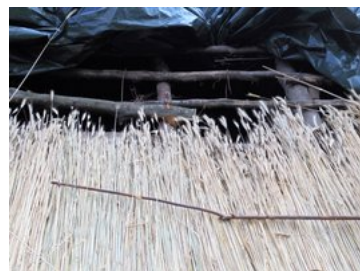
Enligt vårdplanen ska Agusastugan få nytt halmtak i år. Det är sent på säsongen med febril aktivitet. När man tog ner den gamla halmen upptäcktes att en del läkt var av björk och bok, vilket är mycket ovanligt. Antagligen har den förre halmtäckaren inte haft något annat till hands, utan tog det som var närmast. På tredje bilden syns läkt av bok.

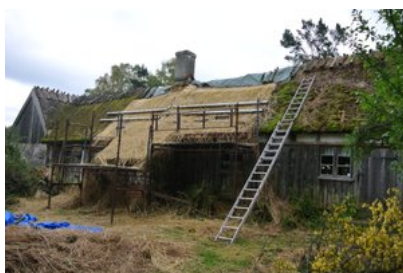
"Melerat" halmtak. Varför halmen har olika nyanser är oklart. Det kan möjligen bero på att halmen är från skilda partier, eller har växt på varierande jordmån. Halm är ett naturmaterial och efter en tid syns inte någon skillnad.

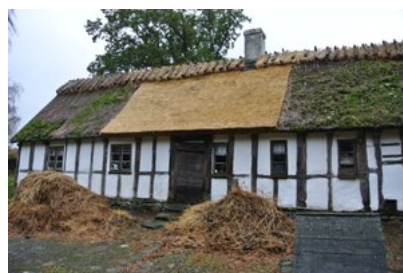
På äldre stråtak blir det en tillväxt av lavar och mossor. På den bilden kan urskiljas flera olika arter. Det finns olika meningar om taken skadas av lavar och mossor. Torkar taket upp, är det kanske inte någon fara, men i ständigt fuktig miljö så är det nog värre. Det är inte heller bra att riva bort påväxten för risken är stor att taket skadas då. Med vårt allt fuktigare klimat blir det antagligen ännu mer påväxt. Det kan vara ett uppslag till forskning kring vilka organismer som trivs på taken.
