## **-Vårdplan Bon drumsgården-**

-Albo härad hembygdsförening-

Rapport 2014:3

Tomelilla kommun, Skåne län, 2014

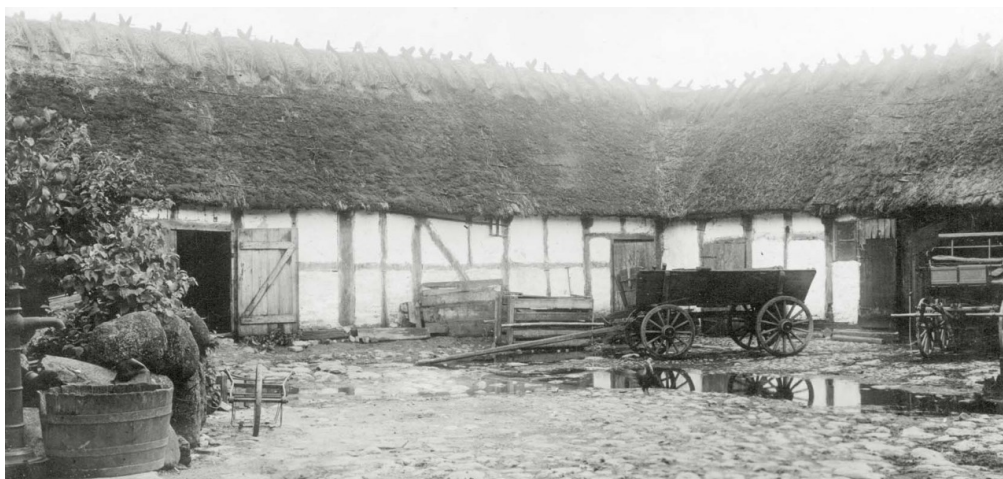
## Östra längans västra långsida

Till vänster östra längans västra långsida, till höger södra längans norra långsida.

**4-12 år:** Vid behov kompletteras/ersätts byrningen. Manesedets (västra längans) gavel och södra längans vägg fram till porten linas alternativt byras. Äldre foton visar hur den på 1920-talet var linad vilket sannolikt föregåtts med byrning. Vid behov ersätts/lagas solbrädor och vindskidor. Södra längans vägg öster om porten bör även framledes vara oklädd då det är väldigt pedagogiskt att visa på att man här använt sig av gamla gravstenar för att fylla i de nedre facken.

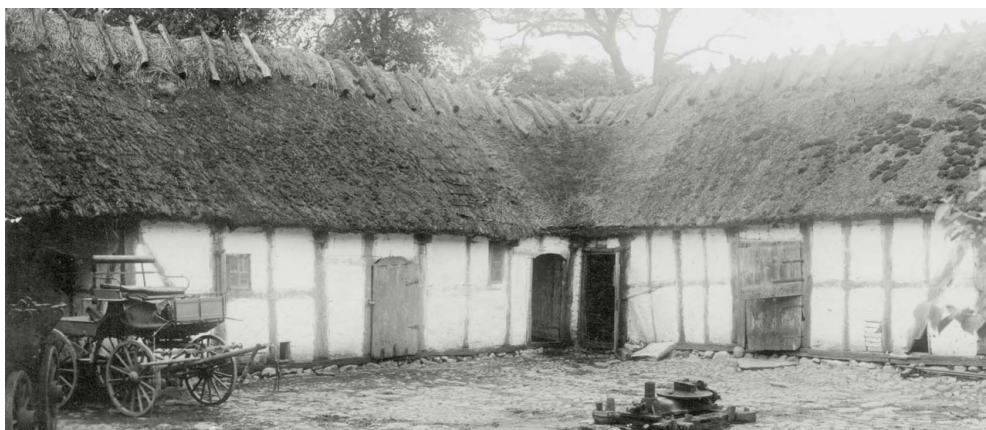
## Södra längans norra långsida

Till vänster i bild södra längans norra långsida, till höger västra längans östra långsida.

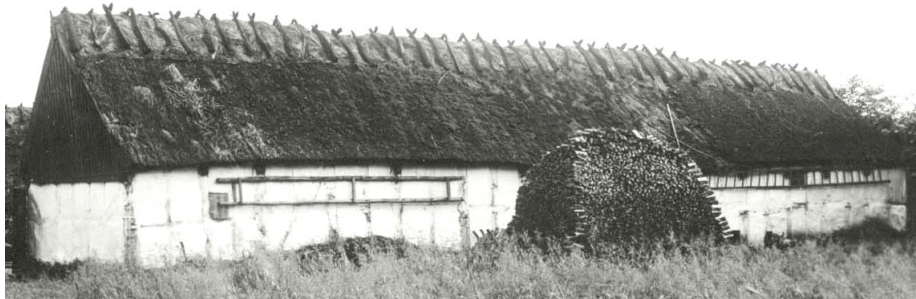
## Västra längans västra långsida

På bilden syns västra längans västra långsida och norra gavel. Notera att korsverks-timran är vittad. På norra halvan av väggen hänger en täckestege och på södra en vanlig göingestege.

**4-12 år:** Under perioden kan det bli aktuellt att åtgärda vindskidor, solbräddor och röste. Detta görs då efter samråd med antikvarisk medverkande.

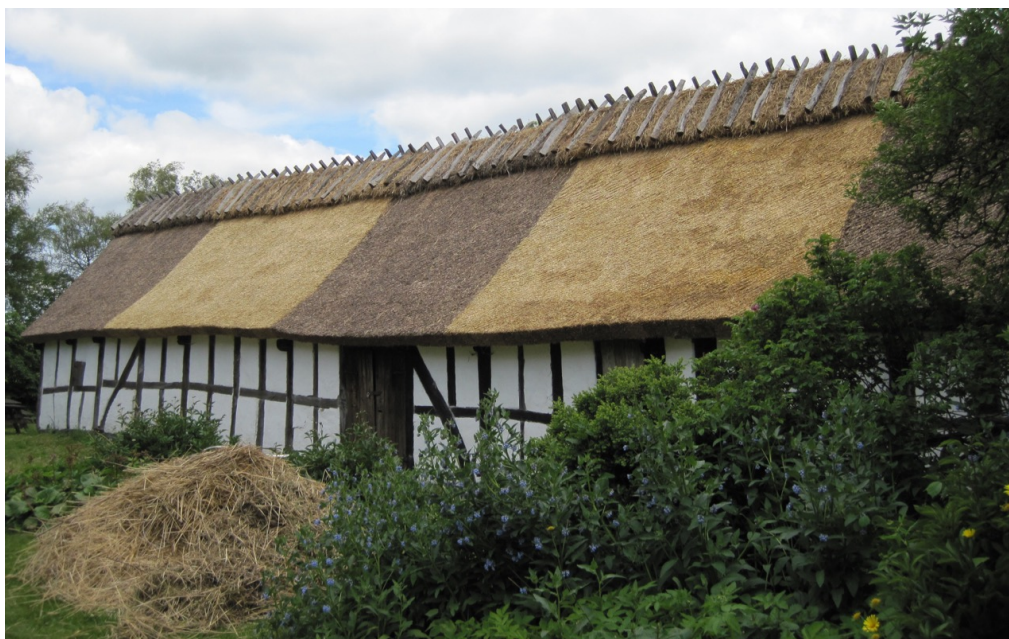
Bild på västra längans västra långsida som visar hur taken nu läggs på traditionellt vis i stin.

På Bondrumsgården har det sedan 2003 varit som avsikt att återskapa ett traditionellt utförande och utseende på taken. Stor vikt vid att dokumentera tillfälligt synliga konstruktioner vid omtäckning har gjorts. Ett viktigt ställningstagande har varit att byta taket i sti, 3-6 meter långa, istället för hela takfall. Fördelarna med det traditionella tillvägagångssättet är att man sprider ut kostnaderna över tid och endast byter de delar som är i störst behov. Vidare har det stora pedagogiska värden då besökarna får se ett traditionellt utförande på även taken vilket man totalt missar om hela takfall ersätts. På södra längan ersattes 2011 hela takfallet mot innergården. Orsaken var att längan av snötyngd nästan rasat och stora delar av stommen var tvungna att ersättas vilket ledde till en större omtäckning där sti-läggning fick frångås. Vid de tillfällen halmtak omlagts, det är framförallt vasstak som ersätts med halm, har den gamla halmen på traditionellt vis återanvänts som ryggningshalm. Framöver bör man fortsätta att göra på detta traditionella vis eftersom det ligger i linje med Albo härads hembygdsförenings avsikt att Bondrumsgården ska uppvisa ett stort autentiskt upplevelsevärde och att man vid visningar kan framhålla belagda traditionella hantverksmetoder. Bilden på framsidan av vård och underhållsplanen visar hur man på ett sti ökat livslängden genom att binda ner ett sti med diagonala slanor. Detta var en traditionell metod som vi sett flera bildbelägg på i Folklivsarkivet i Lunds arkiv. Denna metod att förlänga ett taks livslängd kan med fördel användas på Bondrumsgården när behov uppstår.
