## **-Vårdplan Sillaröds skvatta-**

**-Albo härad hembygdsförening-**

Rapport 2017

Tomelilla kommun, Skåne län, 2014

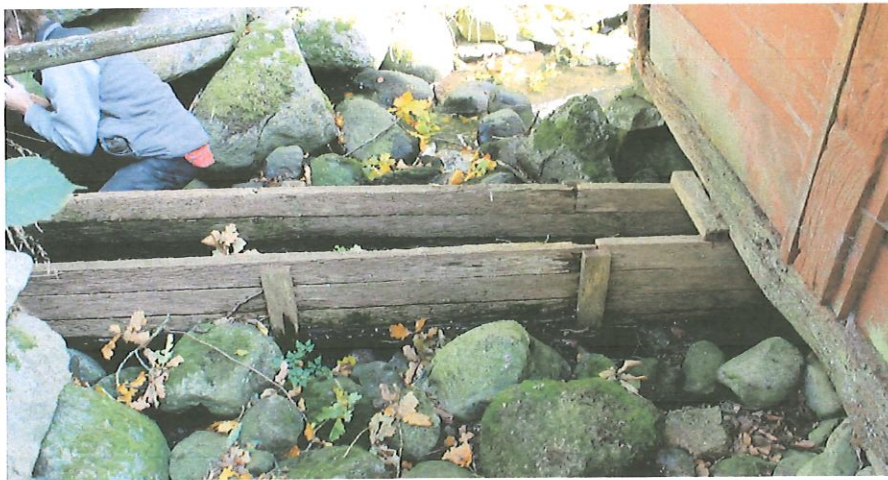
Före 1950 talet var rännan bredare mot dammen, då fanns inget gjutet fundament under bron utan endast en träkonstruktion. Foto KMM.
