Antikvarisk rapport

Byggnadsvårdsåtgärder på spruthuset i Storfors 2023

Kroppa socken, Storfors kommun, Värmlands län
Länsstyrelsens beslut om bidrag 434-744-2023

Datum: 2023-09-28

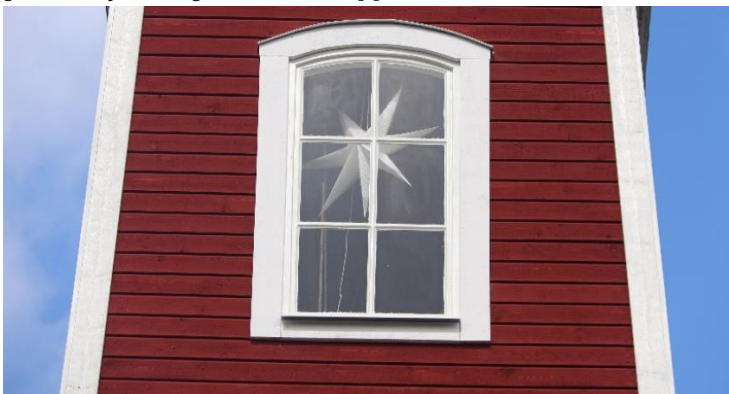
Bilder från mellanbesiktningen (23.08.14) när tornet nästan var klart och takarbeten återstod. Fasadpanelen är bytt till ny halvspont enkelfas och målad med Falu rödfärg. Till vänster syns vindduken sticka ut längst ner. Plåtbeslag ovan och under fönster har lagts till där de saknades. En täckbräda har sänkts 25 mm strax under tornets två takutsprång för avluftning (se röd markering på högra bilden). De översta fönstrens glas är nya, tidigare var det öppet här vid klockan.

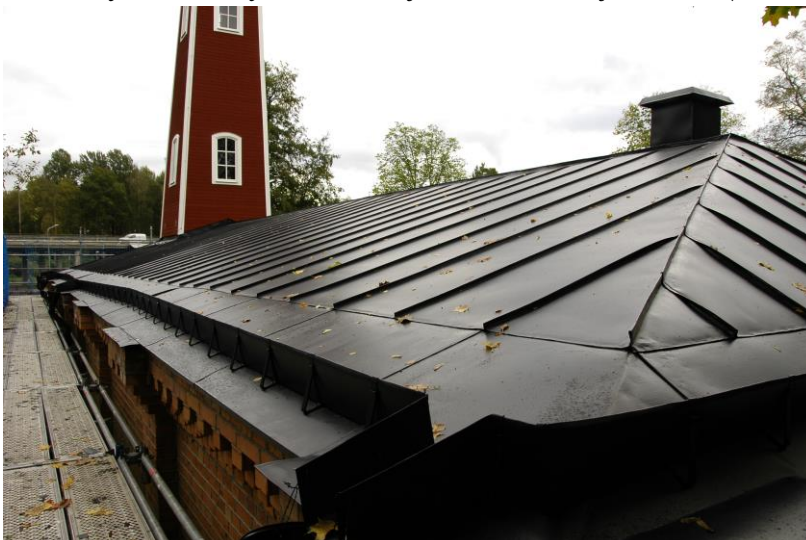
Hela plåttaket är utbytt till ett nytt, lagt av Lyréns plåt. Under är en del av råsponten utbytt och ny underlagspapp som är vald för att passa just bandtäckning. Ståldrännan vid takfoten är höjd från tidigare 120 mm till 150 mm för att nå dagens krav av snörasskydd. Ovan syns södra takfallet och nedanför norra. (Slutbesiktning 23.09.21.)

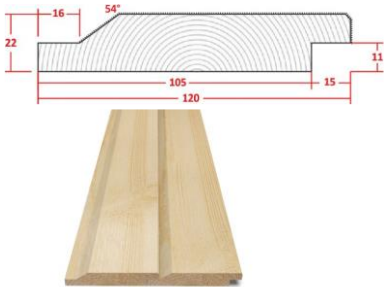
Klart och godkänt. Fönstersnickerier, knutar och takutsprång är målat vitt.
Fasaden på tornet byts ut i sin helhet. Den nya panelen ska vara av typen halvspont enkelfas, gran, enligt bild.

Ja, tornets fasad har denna panel.	Klart och godkänt.

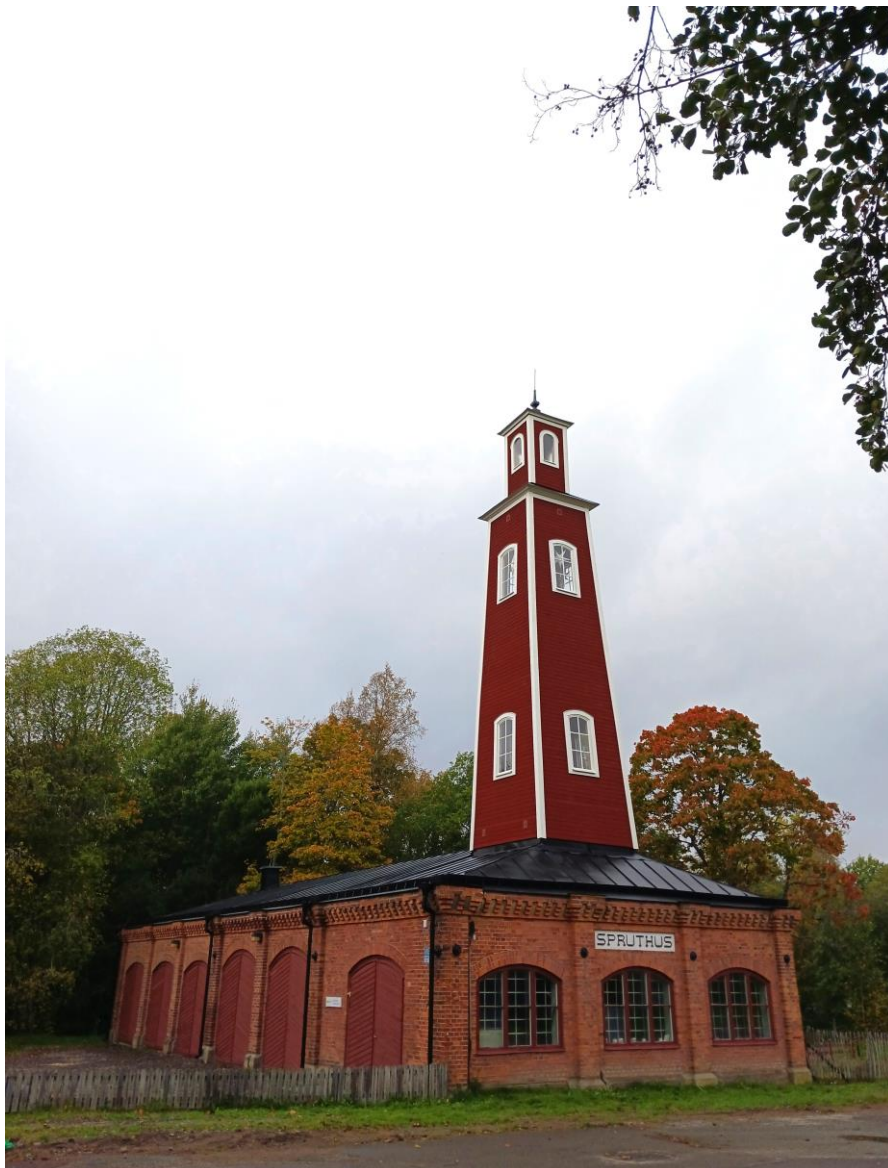
Ett nyrenoverat spruthus efter att byggnadsställningarna tagits bort. (23.09.27)
