# Krubbemölla

## Har stått stilla sedan 1914 men nu släpps vattnet på...

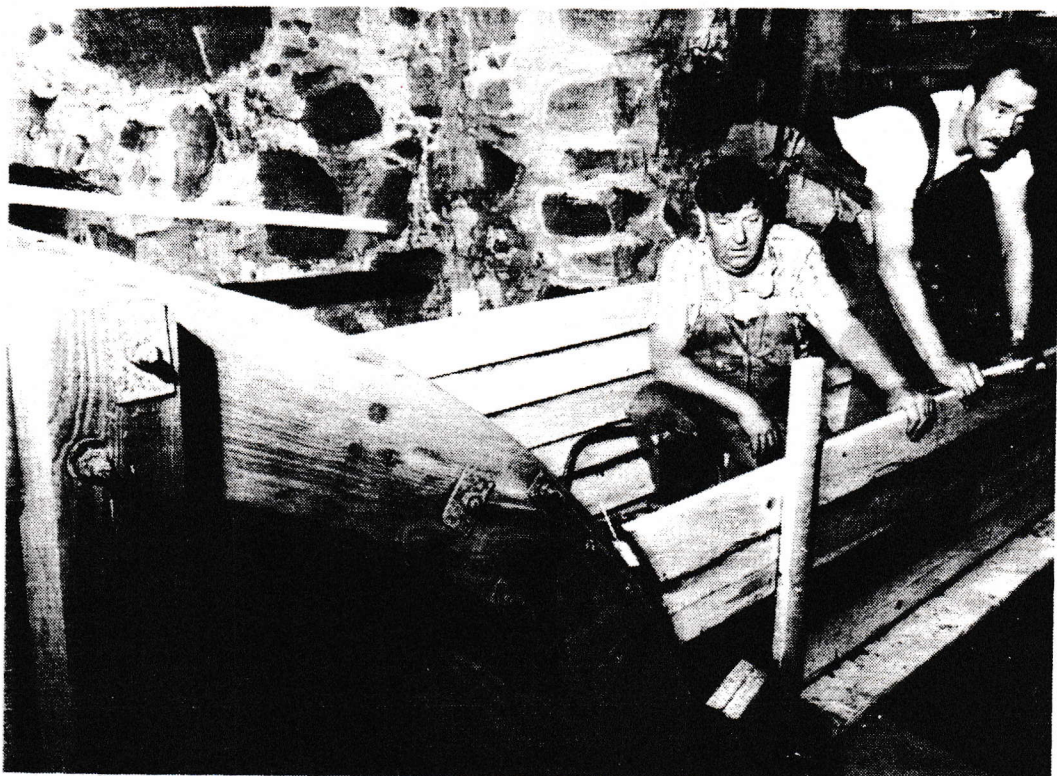
Bert Nordin och Ingemar Svensson bygger en ny träränna i Krubbemölla. Söndagen den 17 augusti släpps vattnet på.

Bert Nordin och Ingemar Svensson håller nu som bäst på med att bygga en helt ny ränna av trä, som ska leda vattnet fram till vattenhjulet. Detta är ett så kallat bröstfallshjul. Det innebär att vattnet rinner ned i vattenskoporna mitt på det stora vattenhjulet, en konstruktion som föregångarna varit ovanliga.
