Bondrumsgården byggnadsvård 2022

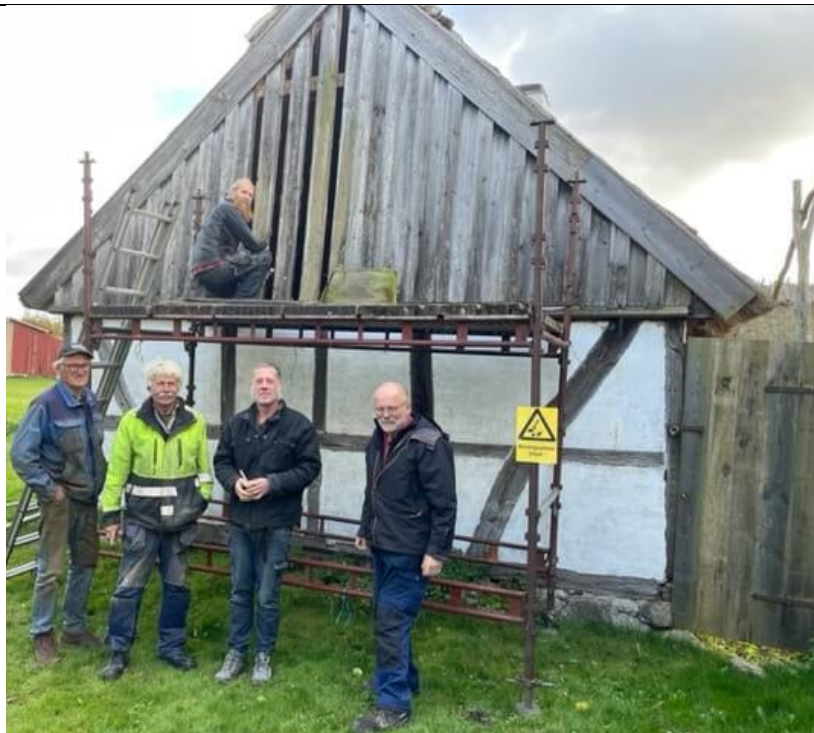
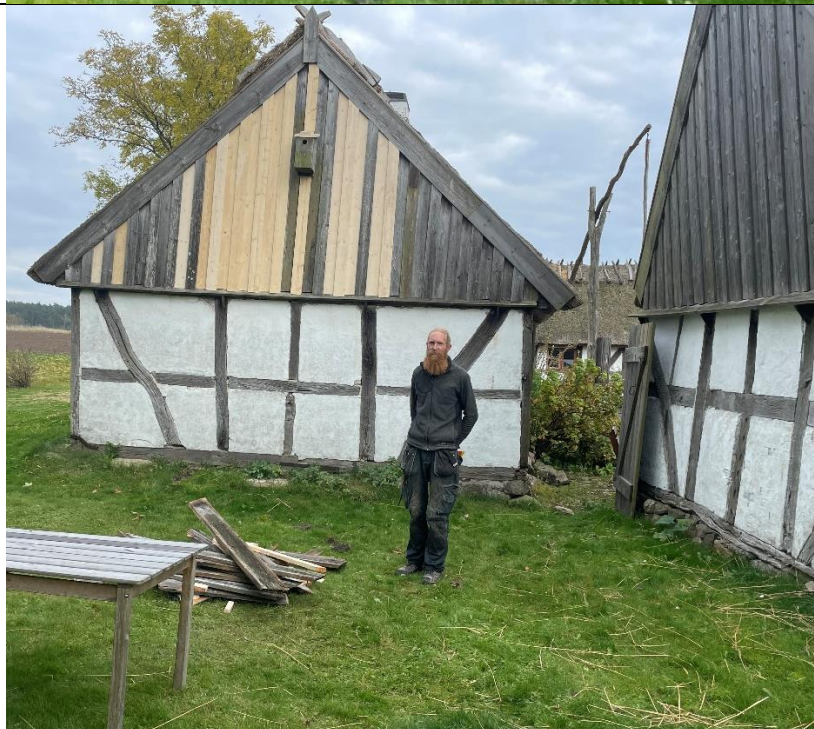
Oktober 2022:
Henrik renoverar
västra gaveln på
stuelängan på
Bondrumsgården.
På marken står från
vänster Sven-
Anders Gustavsson,
Ingemar Mehlin,
Kalle Mehlin och
Göran Nilsson.

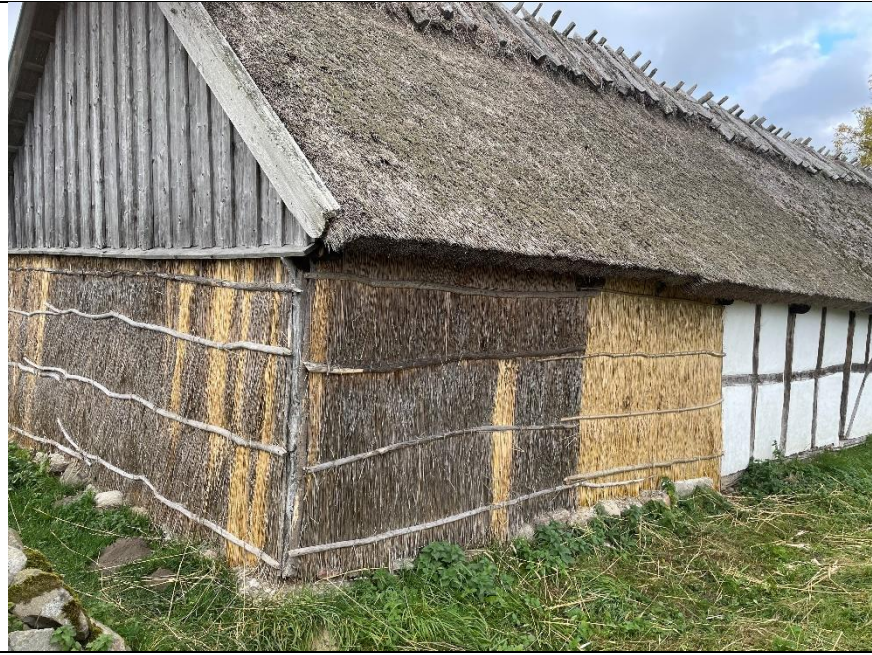
Kompletterings-
byrning på östra
längans södra sida.
Ytterligare två fack
på samma länga
men på den östra
sidan byrades dvs
"nybyrades" två
fack byrades för
första gången.
Byrning innebär att
man med hjälp av
pinnar klär facken
med halm.

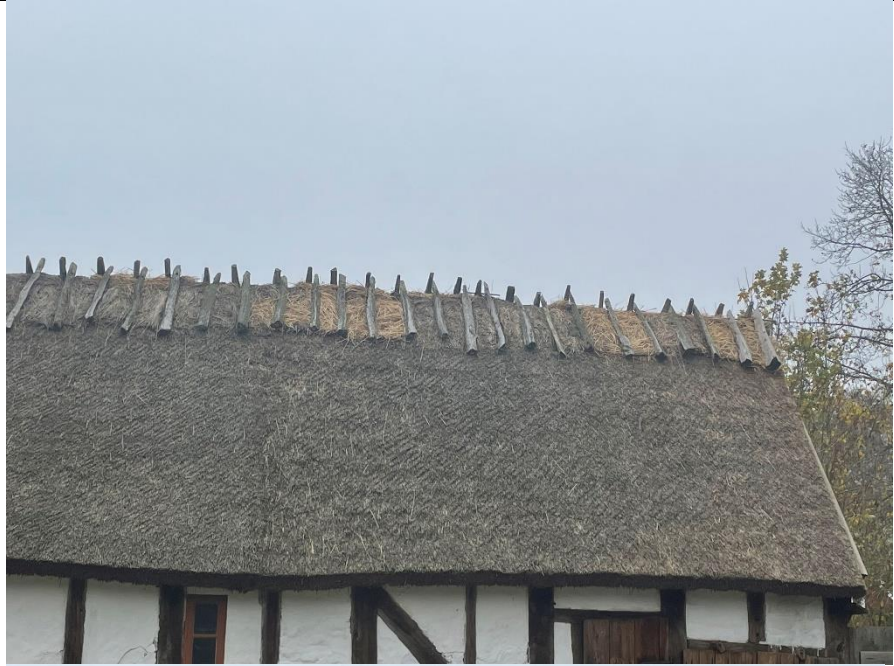
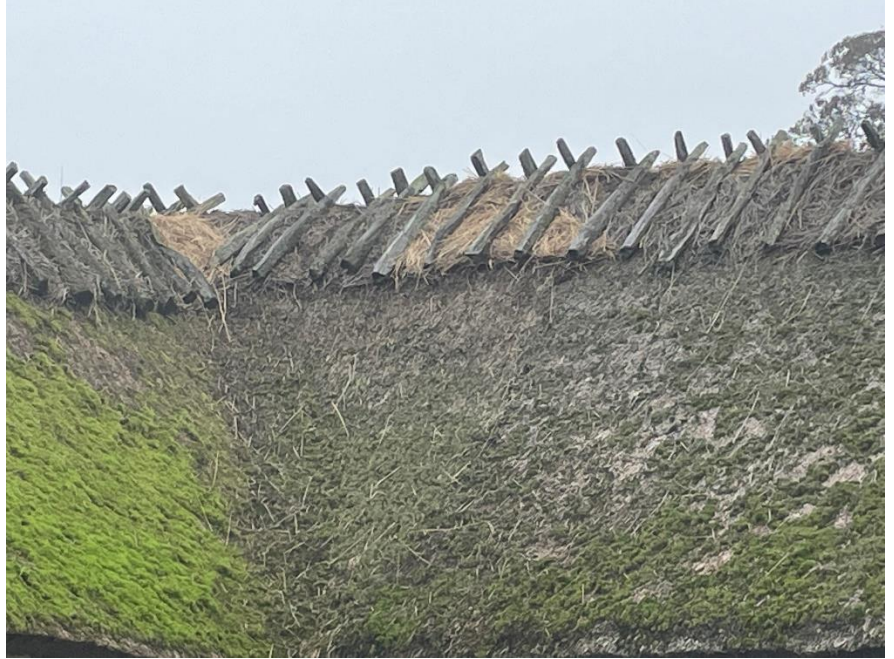
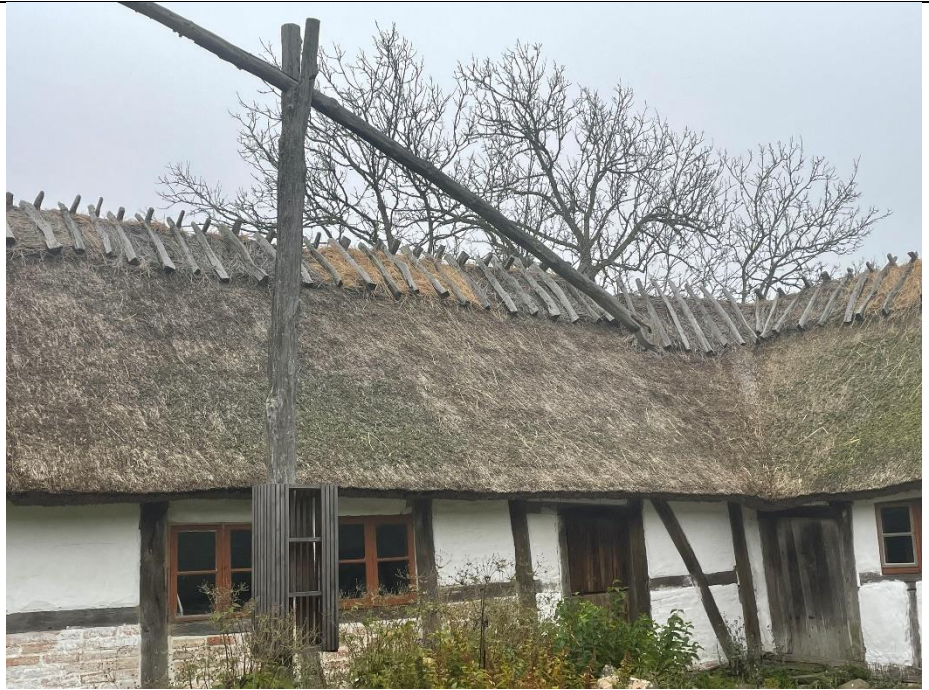
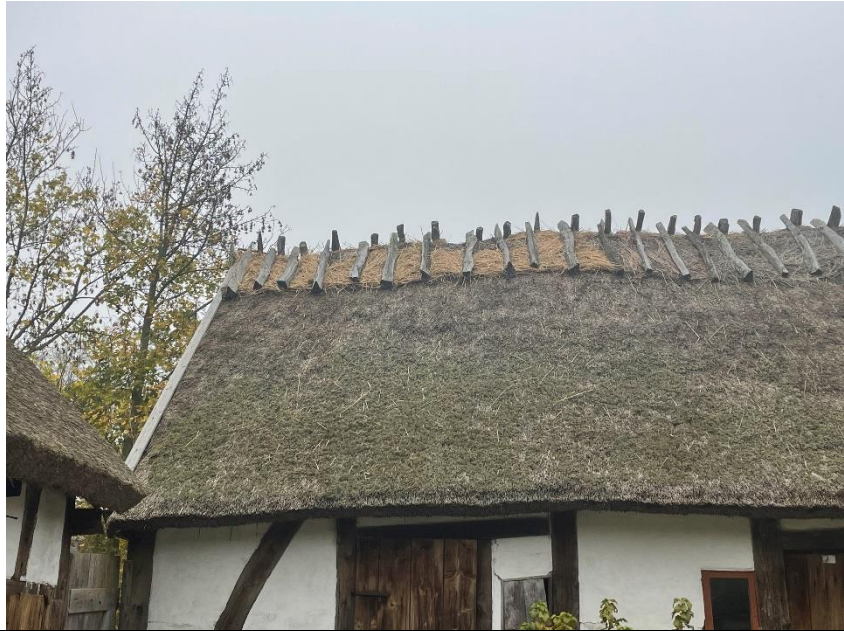
Kompletterings-
ryggning på flera
olika ställen på
Bondrumsgården

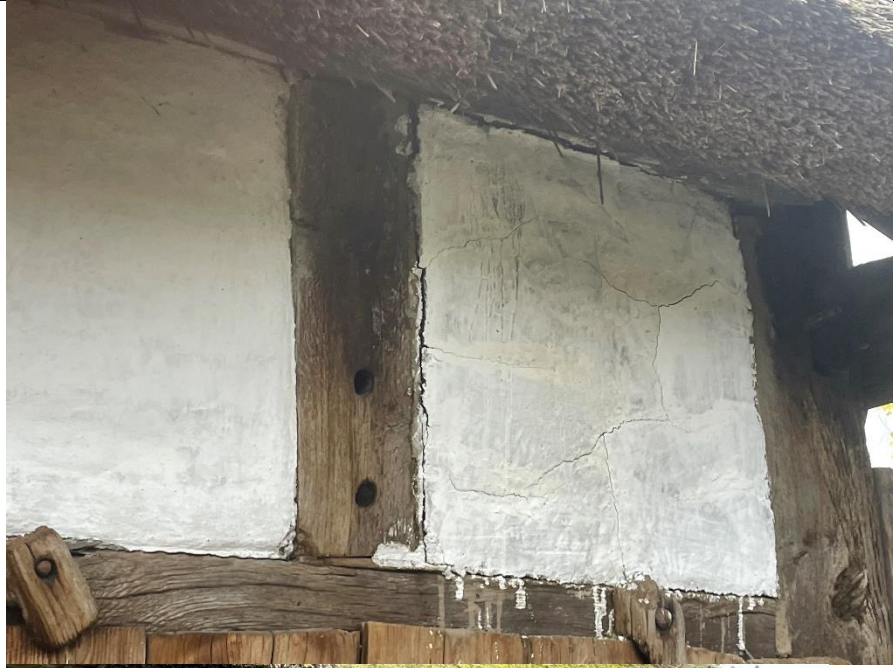
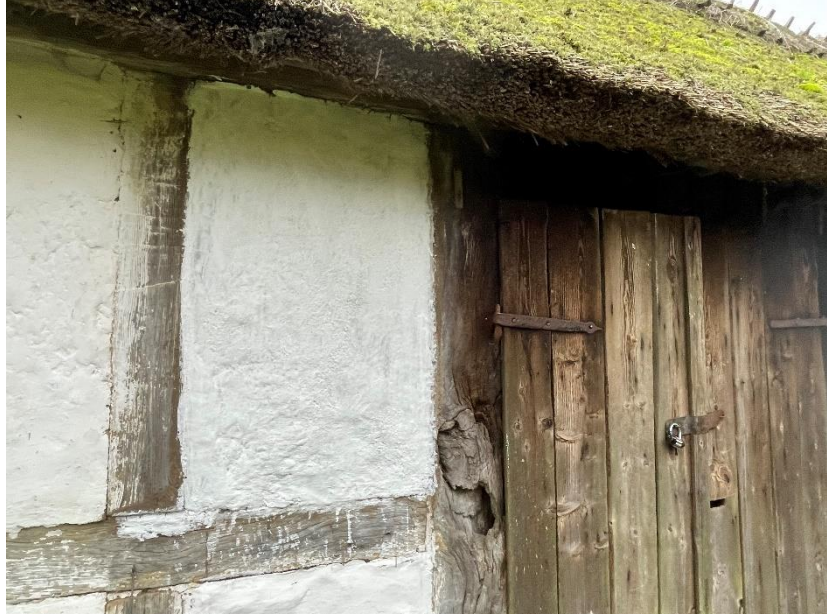
Borttagning av
cement i lerfacken
samt lagning med
lera och vittning
med kalk

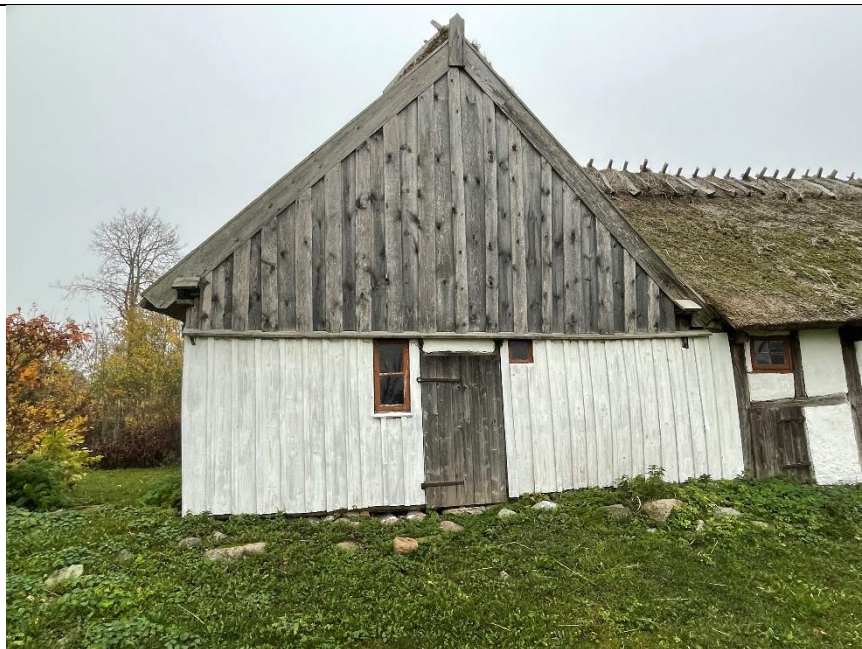
Med kalk vittade
väggar på gården
