Vandalisering av Hallamölla .

Hallamölla har stått här sen 1497. Någon gång mellan den 13 - 18 maj har kvarnen blivit vandaliserad. Vandalerna har tagit sönder konstruktionen som håller luckan som reglerar vattenflödet till vattenhjulet. Brädor från bryggan är lossbrutna och använda dem till att täcka hålet i rännan, så vattnet har forsats in på vattenhjulet och kedjan som ska låsa hjulet brustit. Pga detta så skenade hjulet och resultat blev väldigt stora skador som gör att det ej går att köra kvarnen längre.

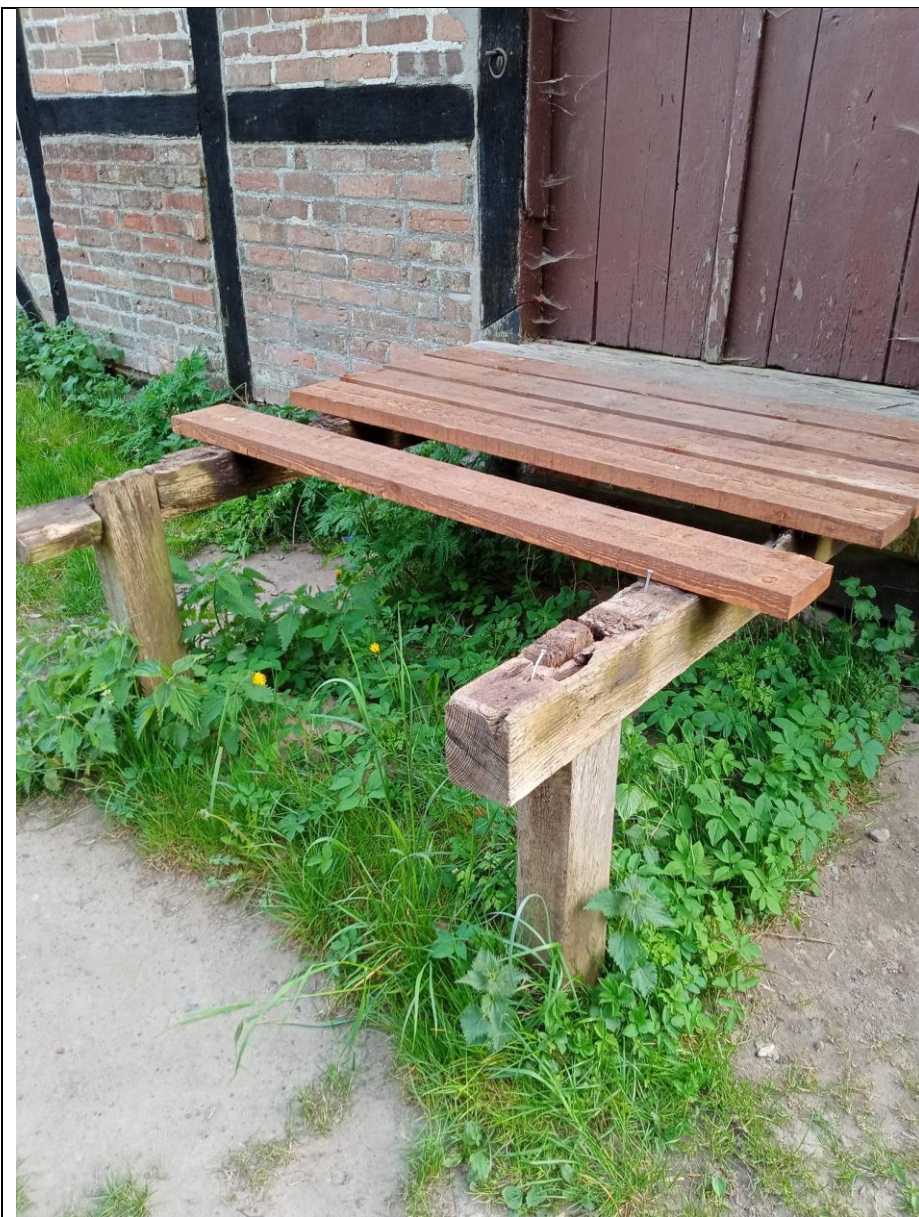
Bryggan

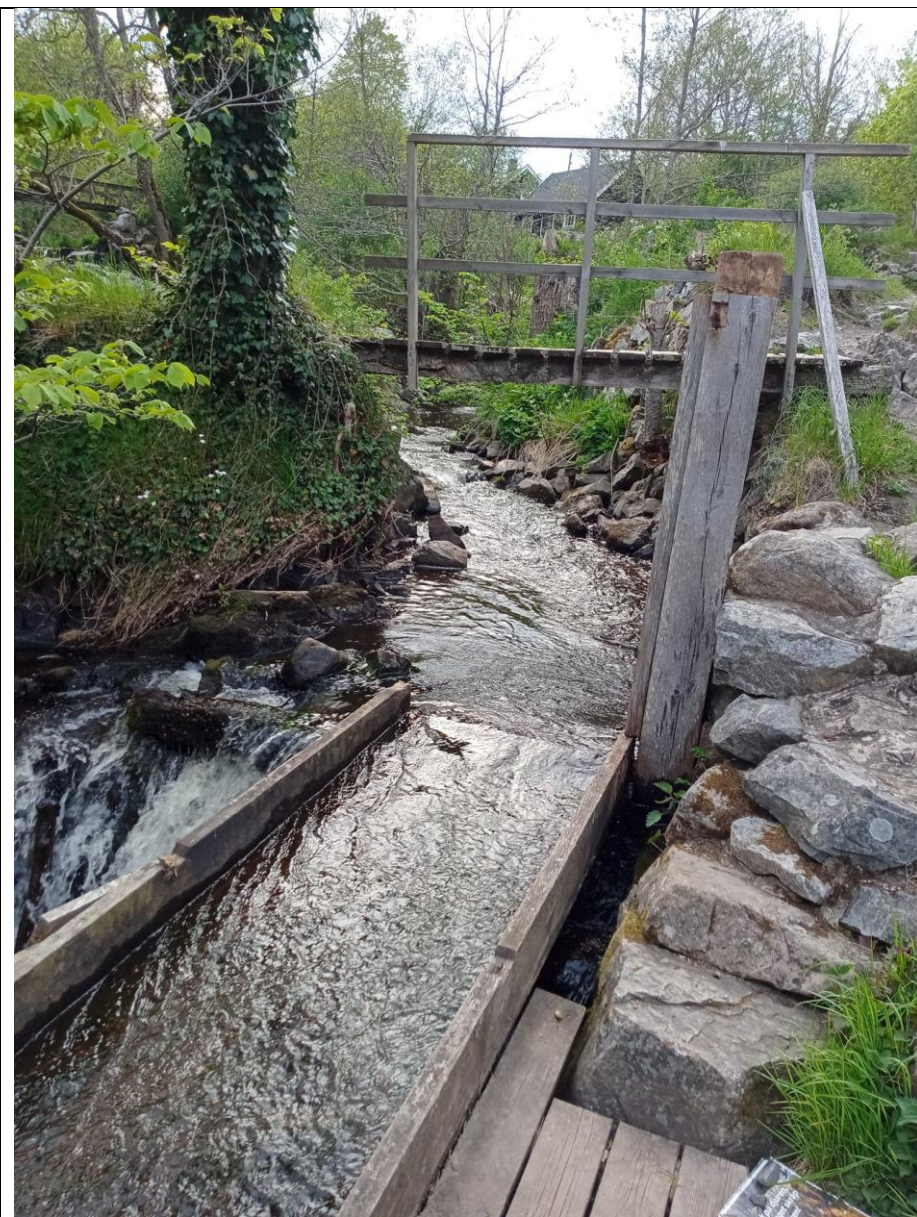
Dammlucka itu slagen

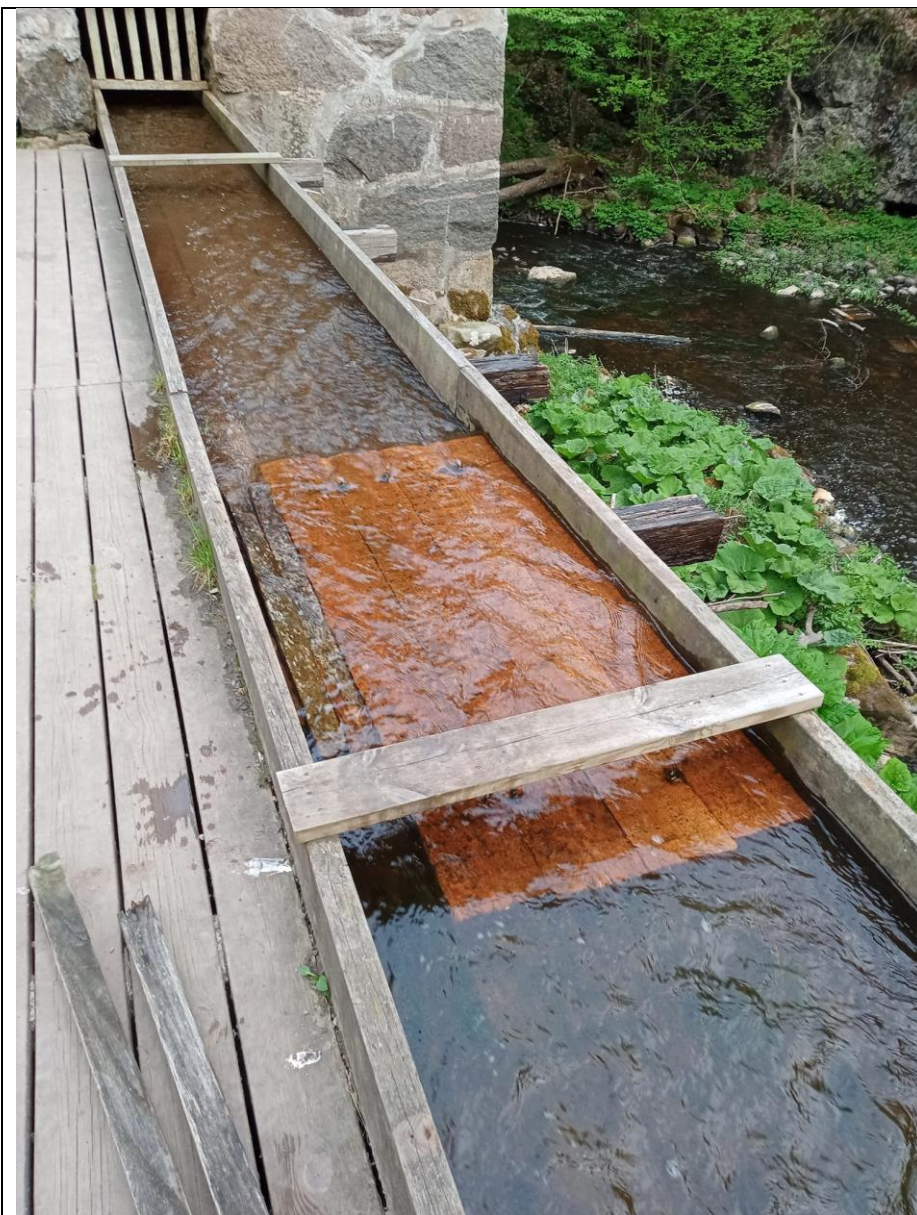
Bryggans brädor täcker luckan i rännan

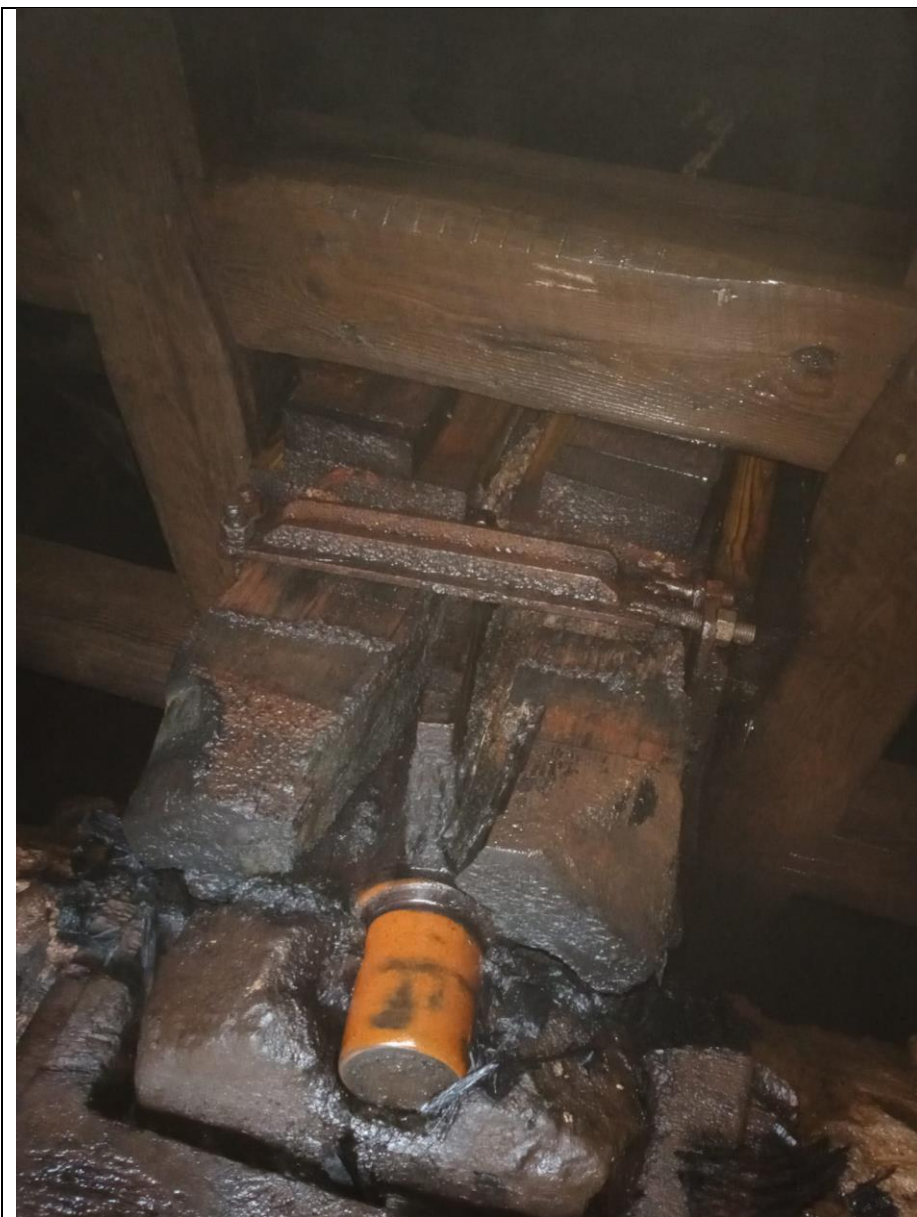
Axel till vattenhjulet har brutits totalt i sönder

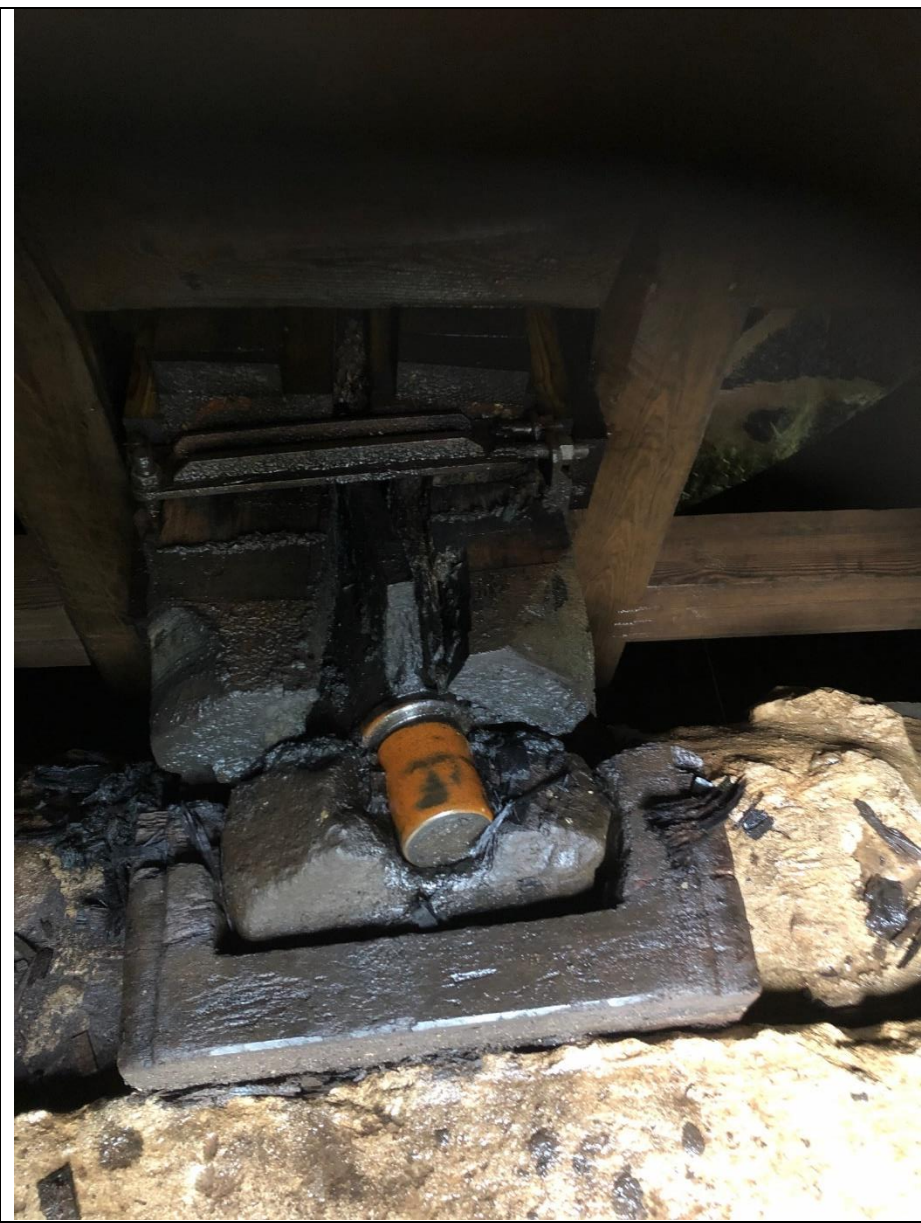
Brustna axeln

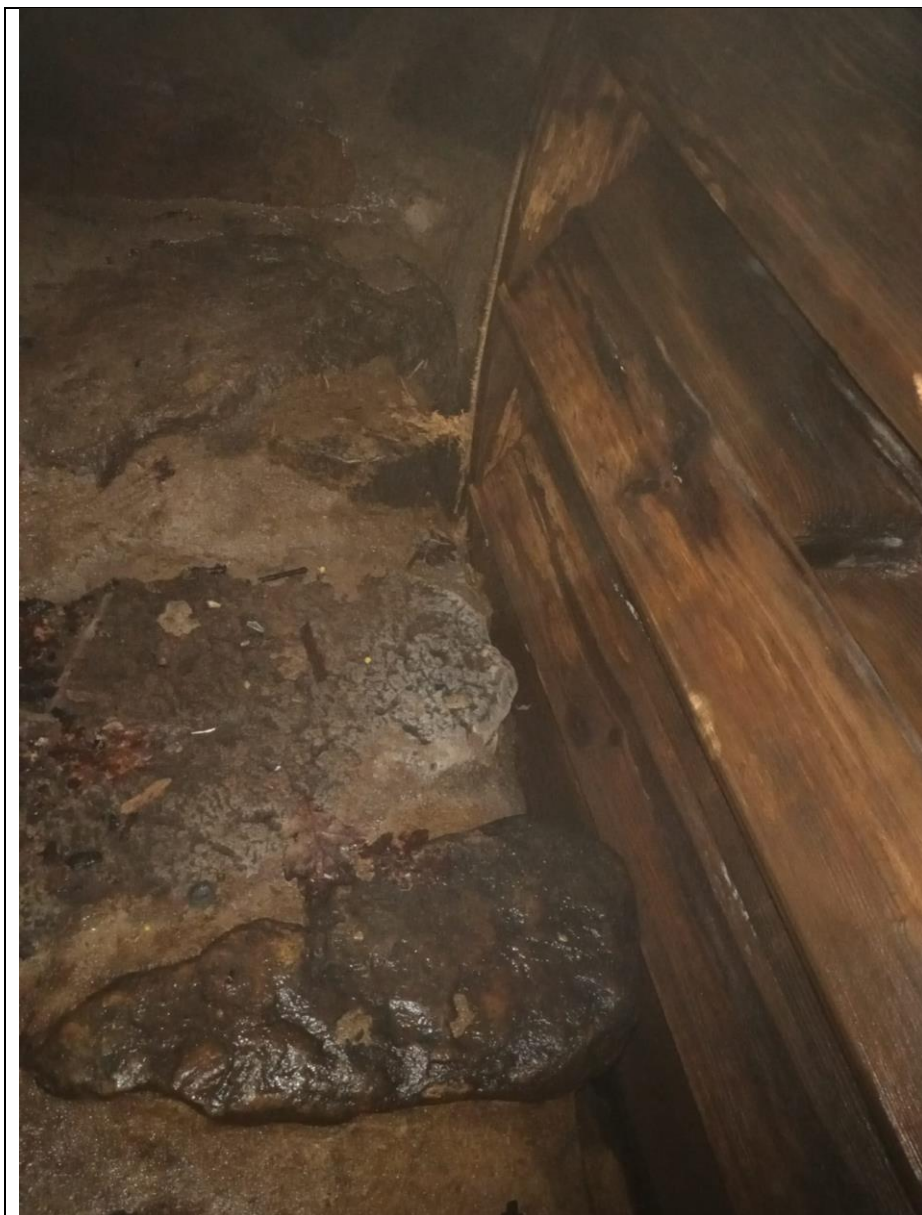
Kvarnhjulet gått i
stenvägen

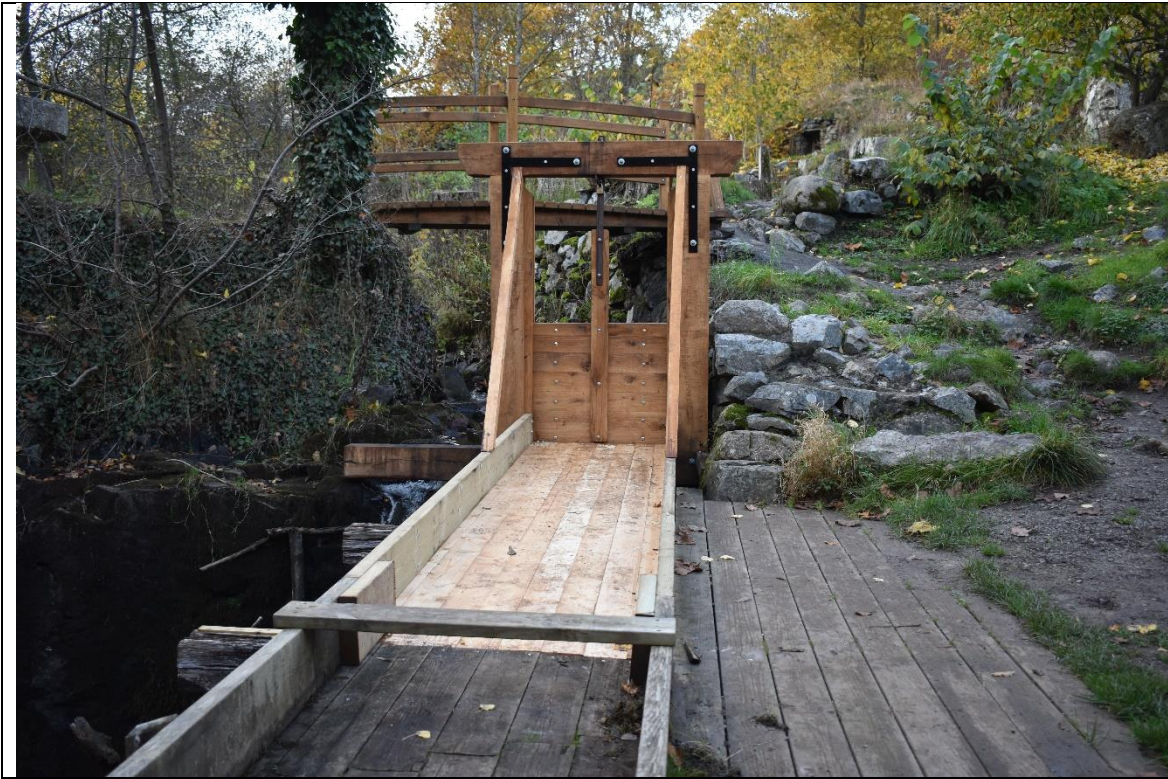
221026 meddelar J-E
Broomé
"Nu har vi dämnet Klart."
På bilden beskådar Conny
Jönsson, och en nöjd Mats
Persson, Hallamöllagruppens
arbete.

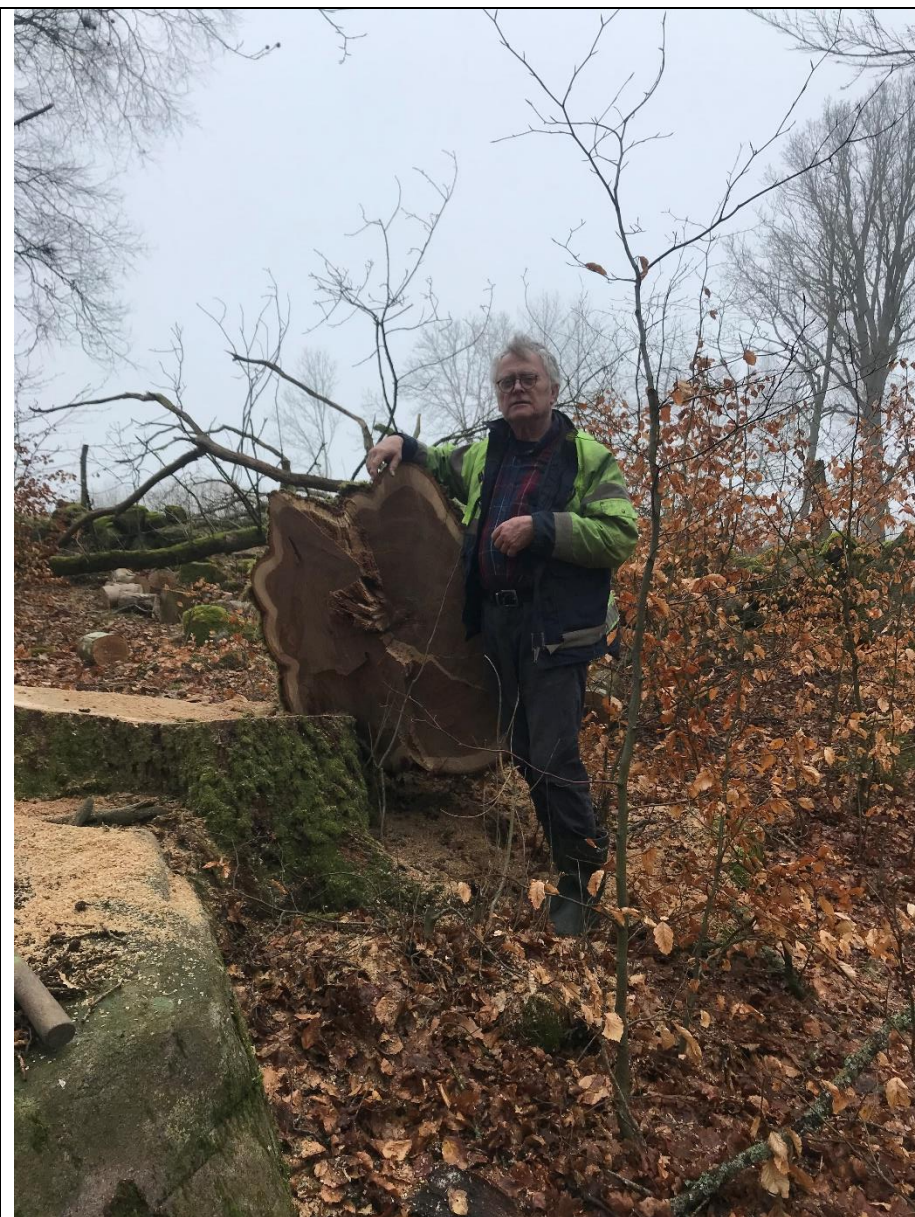
2022 december:
Tore håller i stegen när Mats
mäter om Tores ek håller
måtten för att bli axel till
Hallamölla. Eken är stor nog.
Ska fällas och torkas.

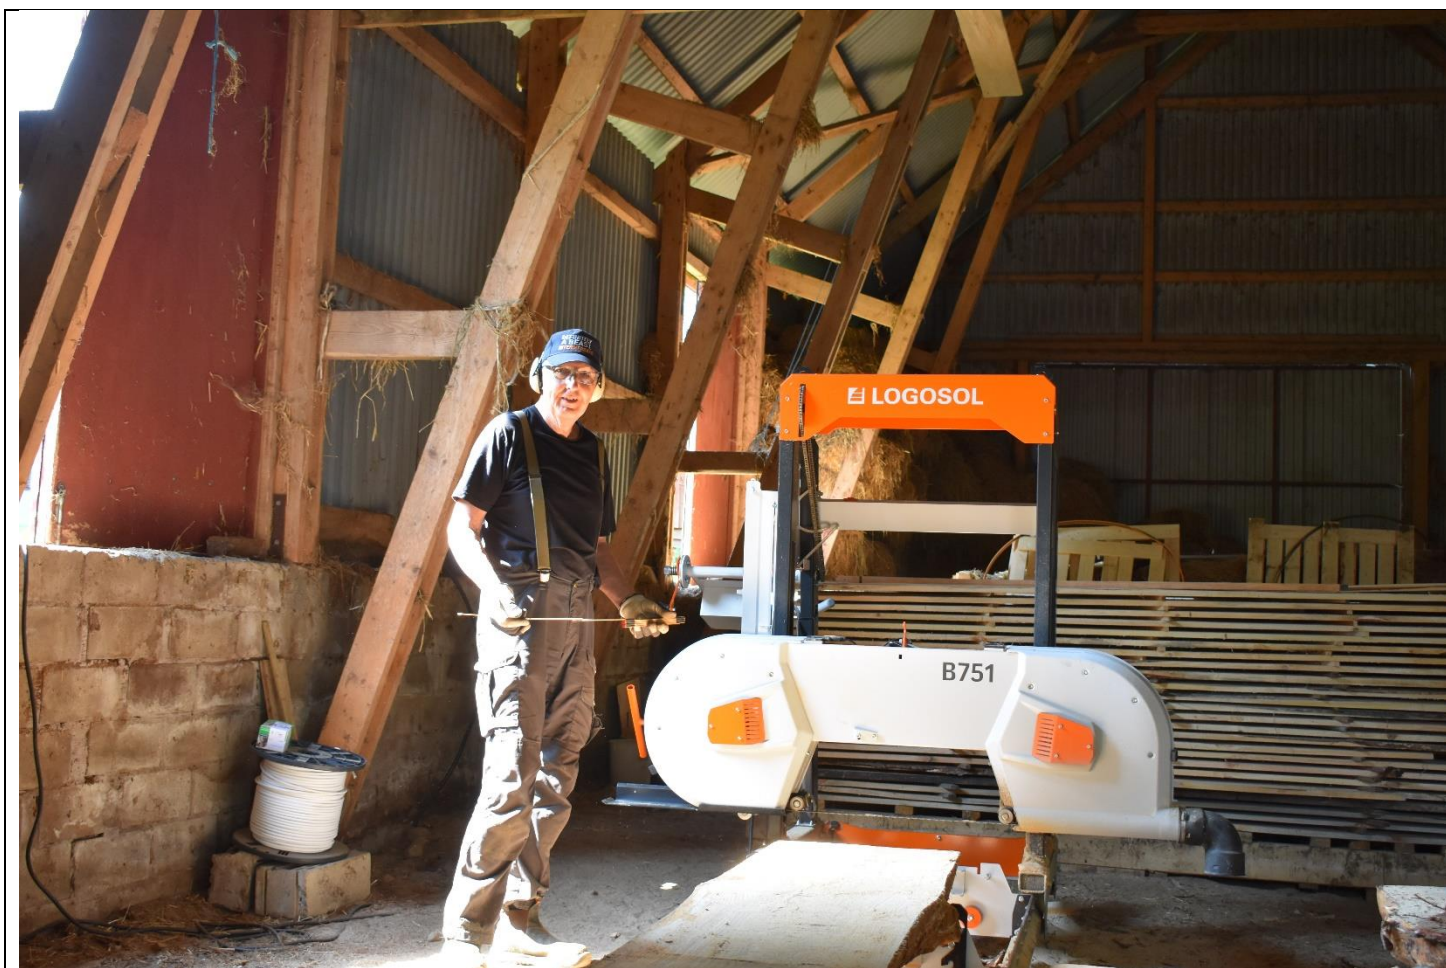
Tore har fällt eken i mars -23

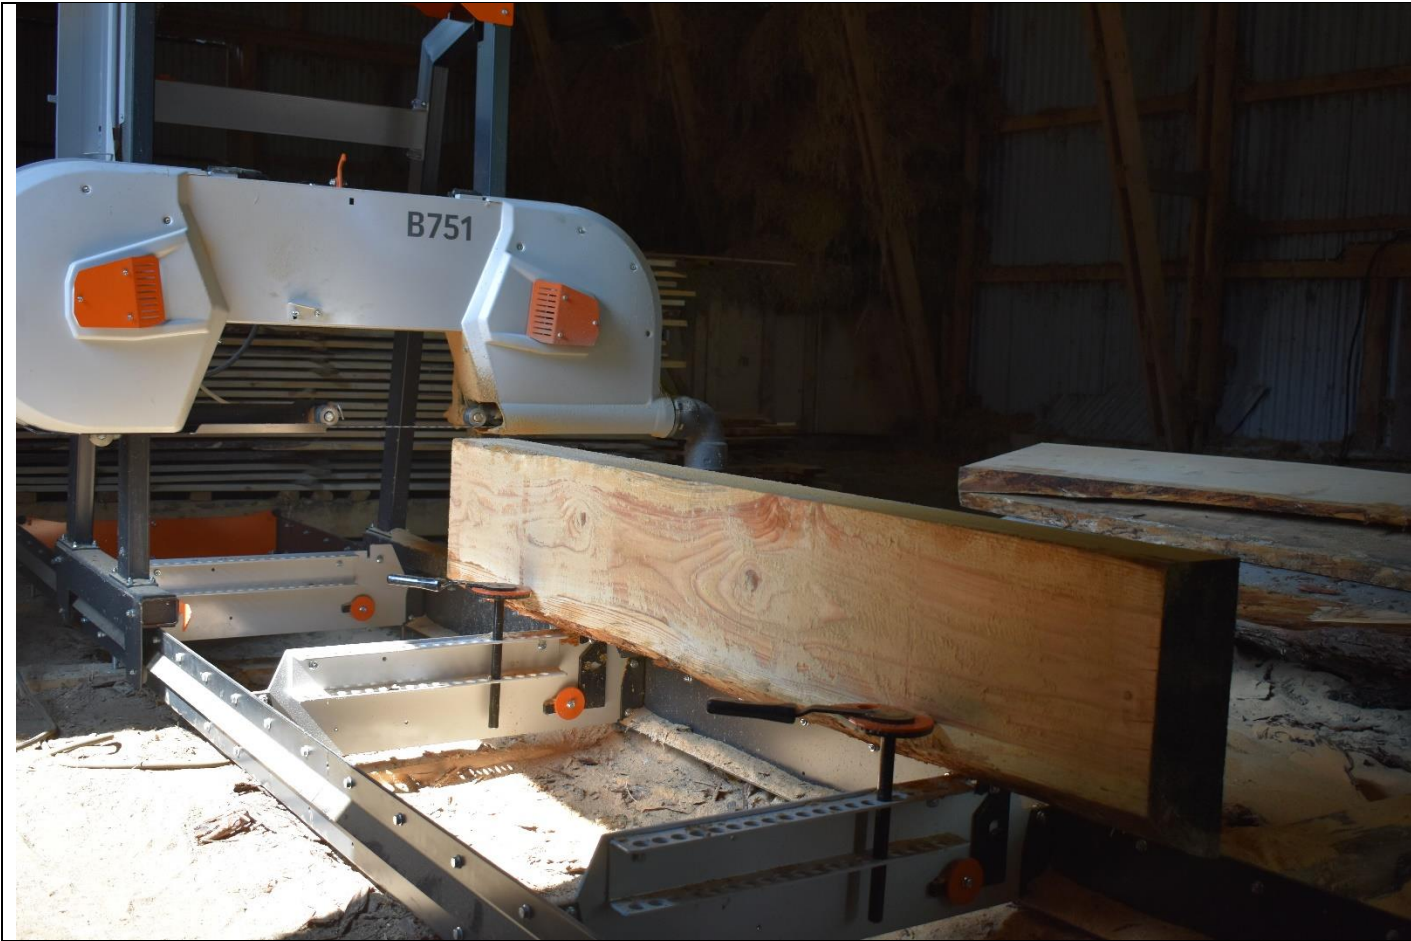
230601 Sågning av virke
vattenhjul till Hallamölla.
Mats Persson sågar.
Foto Jan-Erik Broomé

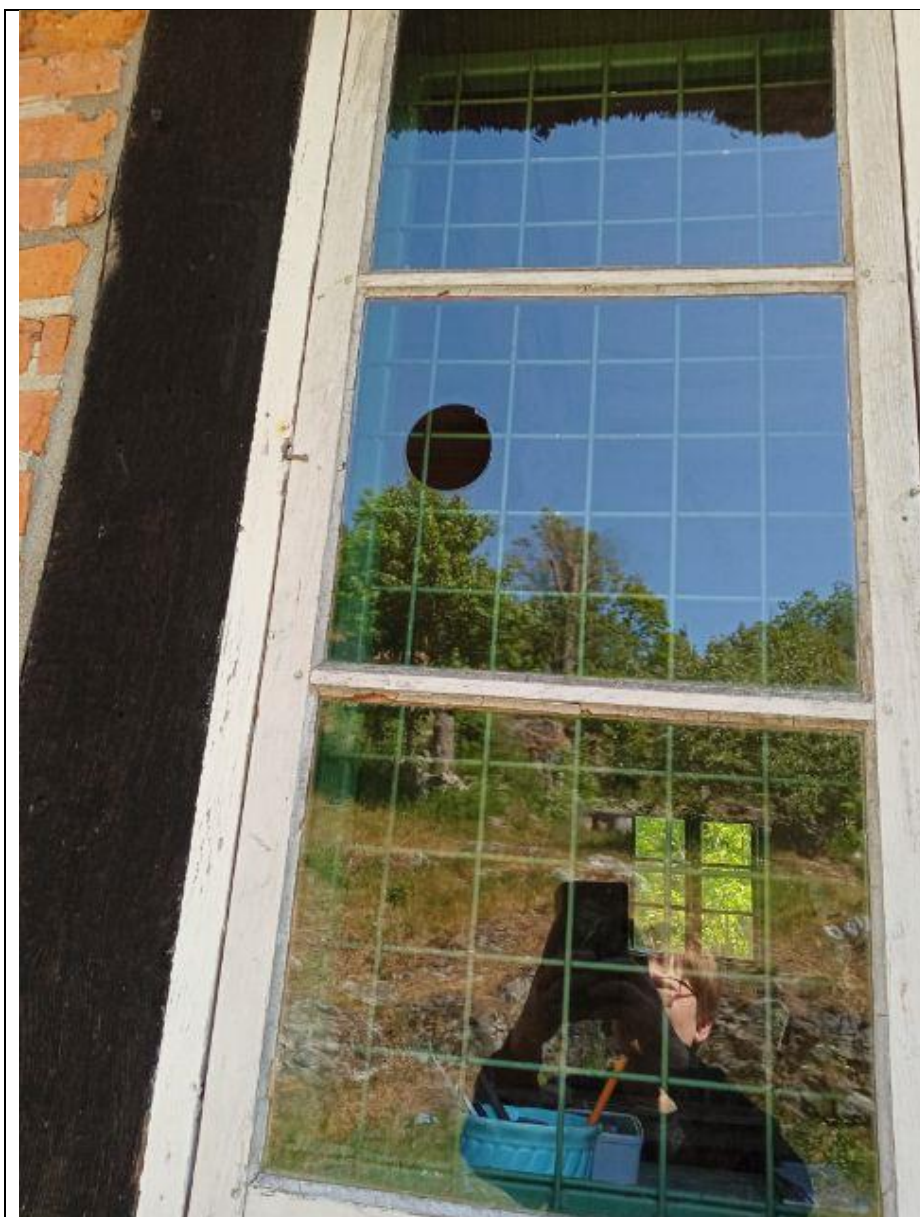
Ytterligare skadegörelse gjord; en fönsterruta har fått ett hål. Upptäcktes 230604.

Ska polisanmälas
