FINNTORPSINVENTERING NÅS FÖRSAMLING (W)

NÅS 3, FLATBYN 2A-2B

"LARS NILSAS" & HEMKVARN

BLANKETT FÖR REGISTRERING AV FORNLÄMNINGAR OCH ÖVRIGA KULTURLÄMNINGAR I  
FORNMINNESREGISTRET (FMIS) OCH KOTTEN/SKOG & HISTORIA (S&H)

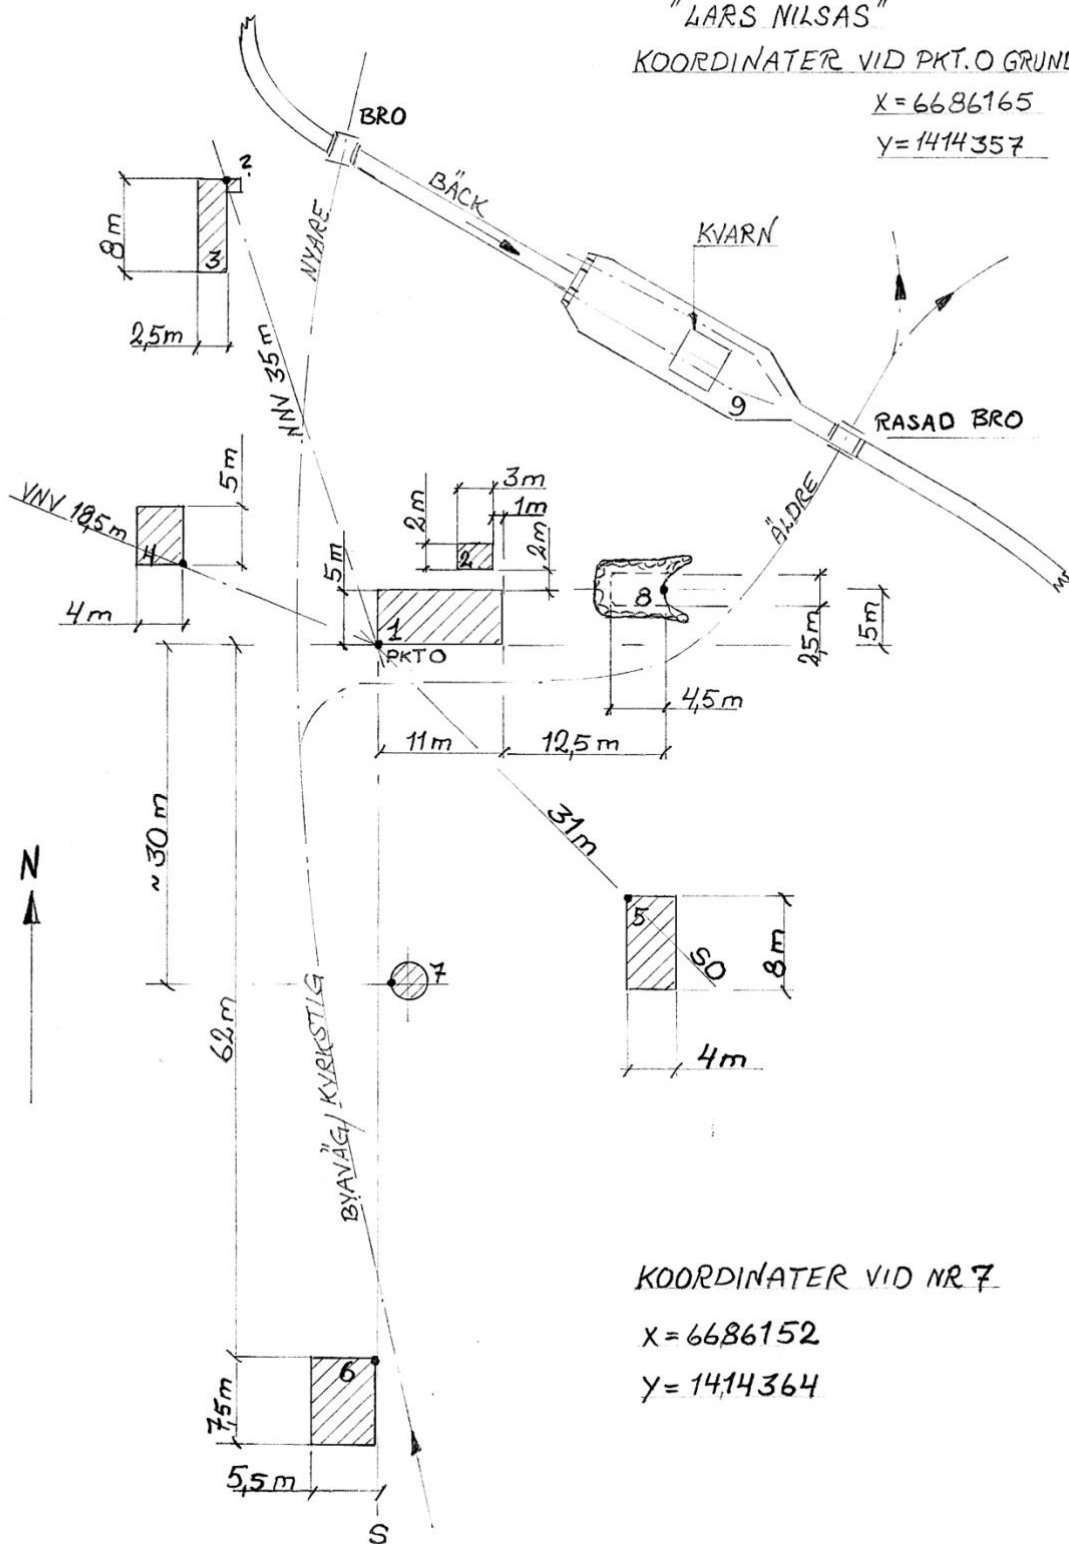
NÄS 3, FLATBYN 2A,  
 "LARS NILSAS"  
 KOORDINATER VID PKT. O GRUND 1  
 X=6686165  
 Y=1414357

KOORDINATER VID NR 7  
 X=6686152  
 Y=1414364

| 7) BESKRIVNING<br>BOPLATS I MITTRE DELEN AV BYN, FLATBYN. BELÄGEN PÅ<br>EN SÅ KALLAD "MAN". DELVIS HOSSBEVÄXTA LÄMNINGAR.<br>6 st. LÄMNINGAR EFTER HUSGRUNDER. 1 st. RUND GROP.<br>1 st. JORDKÄLLARE.<br>I NORR KOMMER EN BÄCK GENOM DENNA MITTRE DEL AV<br>BYN. KYRKSTIGEN MOT NÄS PASSERAR GENOM BOPLATSEN,<br>SÖDERIFRÅN. STORA STENRÖSEN FRÄMST PÅ Ö. SIDAN OM<br>FOSSIL ÅKERMARK. BOPLATSAREA 50x100 m = 5000 m <sup>2</sup><br>S. OM BOPLATSEN FOSSIL ÅKERMARK BÅDA SIDOR OM |

KYRKSTIGEN. OKLART OM ÄGARFÖRHÅLLANDEN.  
 MÄTPUNKT O VID HUSGRUND 1 MED KOORDINATER.  
 SAMTLIGA HUSGRUNDER AV NATURSTEN DELVIS TUKTADE.  
 NR 1, BOSTADSHUS 5x11m, KORTSIDA I NORD-SYDL. RIKTNING.  
 NR 2, "KOKSTU" KOKSTUGA TROL. ANORDNAD EFTER RASAD  
 MURSTOCK I BOST. HUSET. BOTTENAREA 2x3m = 6m<sup>2</sup>  
 NR 3, "STALLET" 35m i NNV OM PKT O, 2,5x8m, EV. EN BRUNN  
 I NORRA DELEN PÅ Ö SIDAN.  
 NR 4, "BOD" 18,5m i VNV OM PKT O, 4x5m  
 NR 5, HUSGRUND i SO OM PKT O, 4x8m  
 NR 6, "LADA" 62m i S OM PKT O, 5,5x7,5m  
 NR 7, RUND GROP ~30m S OM PKT O, DJUP 1,5m. DIAM. 3m<sup>\*</sup>  
 NR 8, JORDKÄLLARE 23,5m Ö OM HUSGRUND NR 1, I CENTRUM  
 MED NR 1:S NORRA LÅNGSIDA. VACKER KÄLLARE MED VÄLVT  
 TAK AV KILSTENAR 2,5x4,5m HÖJD 2,3m i SLUTNING NER  
 MOT BÄCKEN. (KORPLAMMSBÄCKEN)  
 NR 9 SKVALTKVARN I OVANSTÅENDE BÄCK

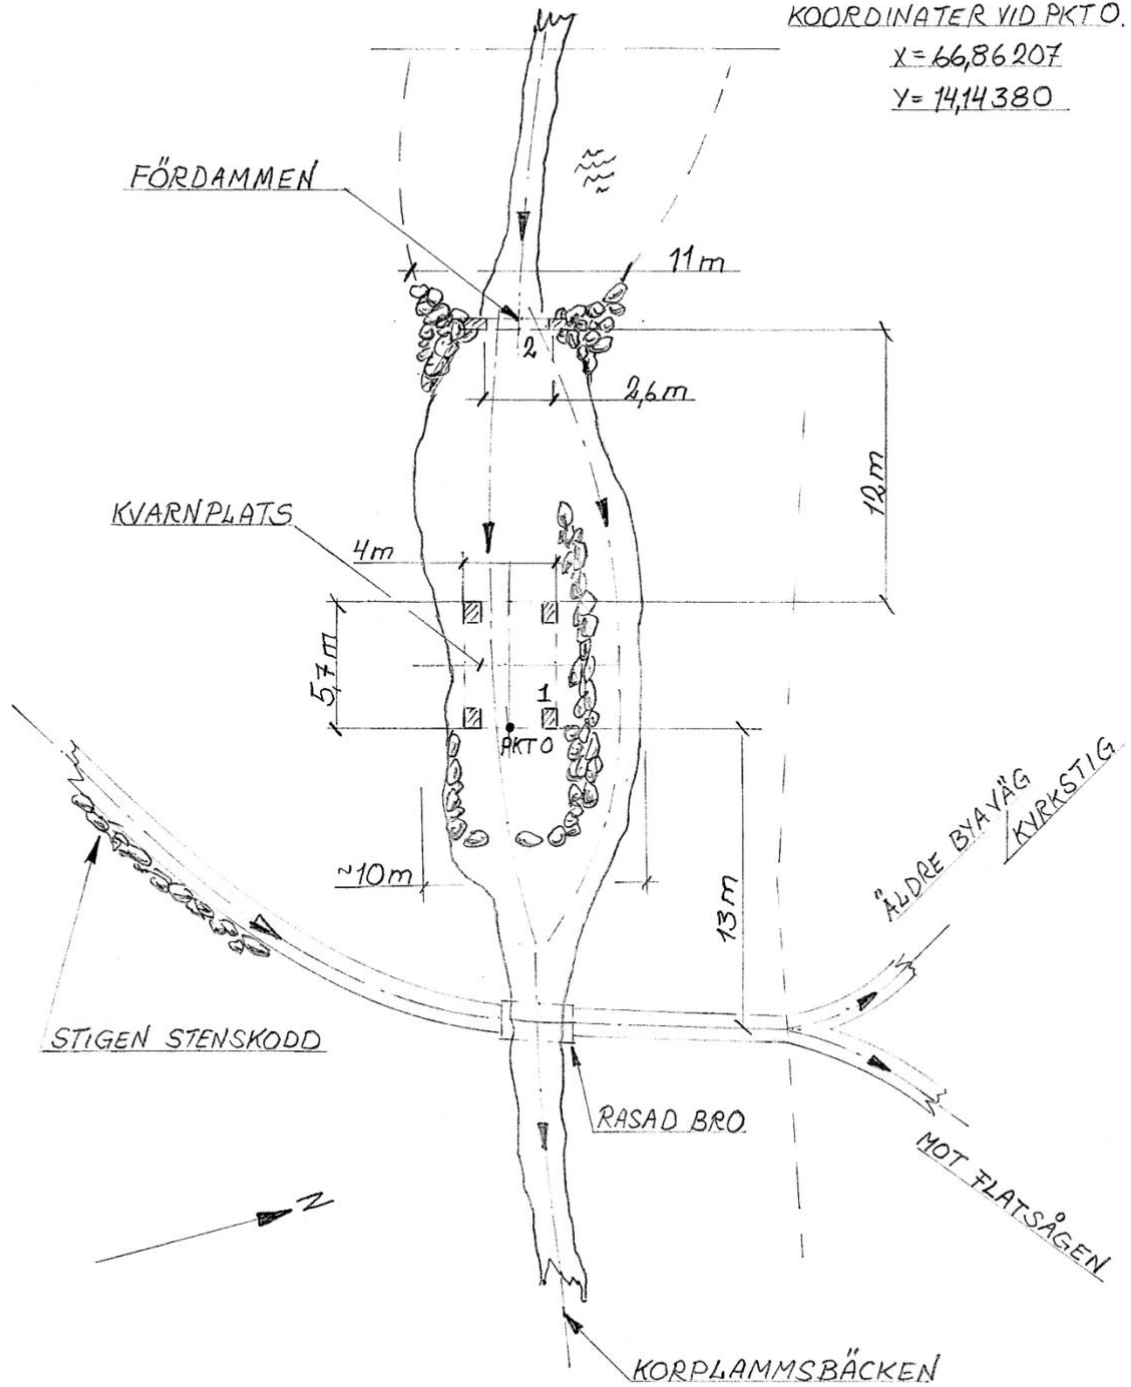
NÅS 3, FLATBYN 2 B  
HEMKVARN, "LARS NILSAS"

| <b>7) BESKRIVNING</b><br>KVARNPLATS I NORRA DELEN AV "LARS NILSAS" ÄGOR. BYGGD<br>I NATURLIG DALGÅNG SOM SKÄR IGENOM HELA FLATBYNS<br>SÅ KALLADE "MAN". DALGÅNGEN FORMAD AV KORPLAMMS-<br>BÄCKEN SOM RINNER FRÅN NV. KVARNEN BENÄMNS SOM,<br>HEMKVARN.<br>GRUND NR 1, VID PKTO, MED KOORDINATER 4x5,7m, NATUR-<br>STEN. NR. 2, DAMMBYGGNAD, NATURSTEN OCH FÖRMULTNAT<br>TRÄVIRKE. FALLHÖJD ~1,7m. STENSKODD GÅNGSTIG KOMMER<br>IFRÅN "LARS NILSAS" BOPLATS. | forts. s. 4 |

HEMKVARN TROS VARA 1600-1700 TAL

FINNS EN SÅ KALLAD FÅNGDAMM LÄNGRE UPP EFTER  
KORPLAMMSBÄCKEN

INGEN ANVERKNING AVISERAD. KVARNSTENAR HITTADE VID PKTO.  
UPPTAGNA OCH SKALL LÄGGAS PÅ MARKNIVÅ OCH TÄCKAS MED  
TAK FÖR ATT INTE IS-SPRÄNGAS I FRAMTIDEN. FANNS SPRICKOR.  
( KVARN PLATSEN LIGGER IDAG PÅ EN ALLMÄNNING. )
