Mulltimmerhyttan

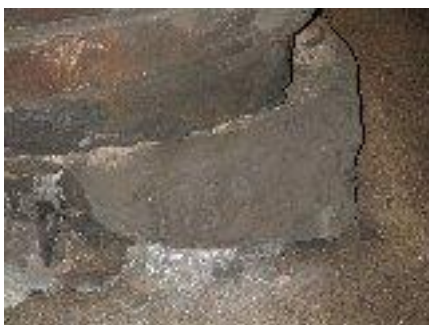
En masugn är en vertikal, cylindrisk schaktugn. I Mulltimmerhyttan i Långshyttan är ugnens höjd 8 meter och dess innerdiameter i övre änden vid kransgolvet 1,3 meter. Ugnens yttermurar upptar en golvyta av 8,8x8,8 meter. Ytterskalet upp till halva höjden består av kraftiga stenmurar och däröver av grova timmerstockar. Mellanrummet mellan själva ugnen och yttermurarna är fyllt med sten och mull. Avsikten med dessa väldiga fyllnadsmassor var dels att försöka förhindra att ugnen skulle spricka och dels att få tillräcklig isolering med dåtidens material. Två stora öppningar, "bröst" är upptagna i ugnens nederdel. Taket i dessa bröst bärs upp av tackjärnsgaltar, "bördjärn". Genom det ena bröstet, "järngatan" kan man slå hål på innerugnen, så att den kan tappas på tackjärn och slagg. Järnet fick stelna till galtar i "galtstängen", vilka hyttdrängarna fick slägga till tackor. Slaggen fick ofta stelna i formar och kunde användas som byggnadssten. I det andra bröstet satt "forman" genom vilken blästern togs in i ugnen. Masugnen fylldes med rostad malm varvad med träkol och något kalk (lim) för att få en bra slagg. Blästern förbränner kolet ofullständigt och den uppstigande gasen reducerar malmen, "stjäler" dess syre, så att järnet blir fritt. Under processens gång på tar det bildade järnet upp kol, smälter och det flytande tackjärnet samlas på ugnens botten under ett slaggtäcke.

Åldern på mulltimmerhyttan i Långshyttan är oviss. En hytta har stått på platsen sedan tidigt 1700-tal. Trots att masugnen genomkorsades av kraftiga stagjärn, började den spricka med tiden. Bördjärnen i bröstet är avdragna. Konstruktionen klarade inte värmespanningarna. Masugnen fick till sist rivas och byggas upp på nytt. På en sten i golvnivå vid ett hörn på ugnen är årtalet 1759 inhugget.

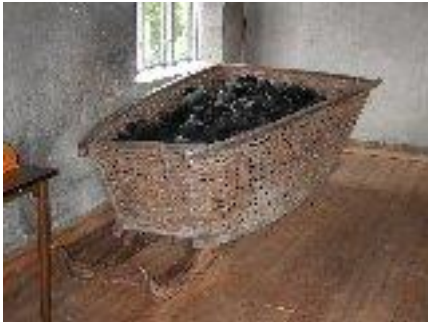
Kol

Till hyttan behövdes stora mängder träkol. Bönderna kolade i skogarna vintertid och fraktade sedan kolet i s.k. stigar dragna efter hästar.

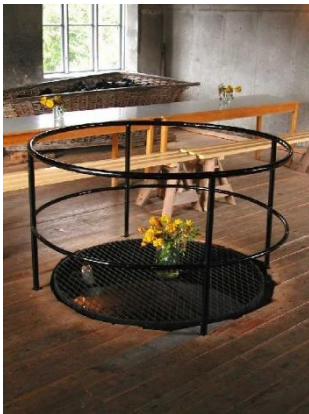
Kransen

Hyttans översta våning kallas "kransen". Här ses den 8 meter höga hyttpipans överdel där malm, kol och kalk fylldes på. Idag är öppningen skyddad med galler och räcke.

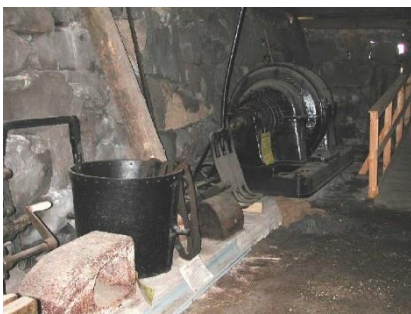
Rådstugan

Hyttans nedersta våning kallas "Rådstugan". Här tappades det flytande järnet ut på golvet i stora formar. Man fick fram tackjärn.
