STIGTOMTA MED OMGIVNINGAR

KULTURHISTORISK BEBYGGELSEINVENTERING

NYKÖPINGS KOMMUN
Stadsbyggnadskontoret
RAPPORT 1991:4

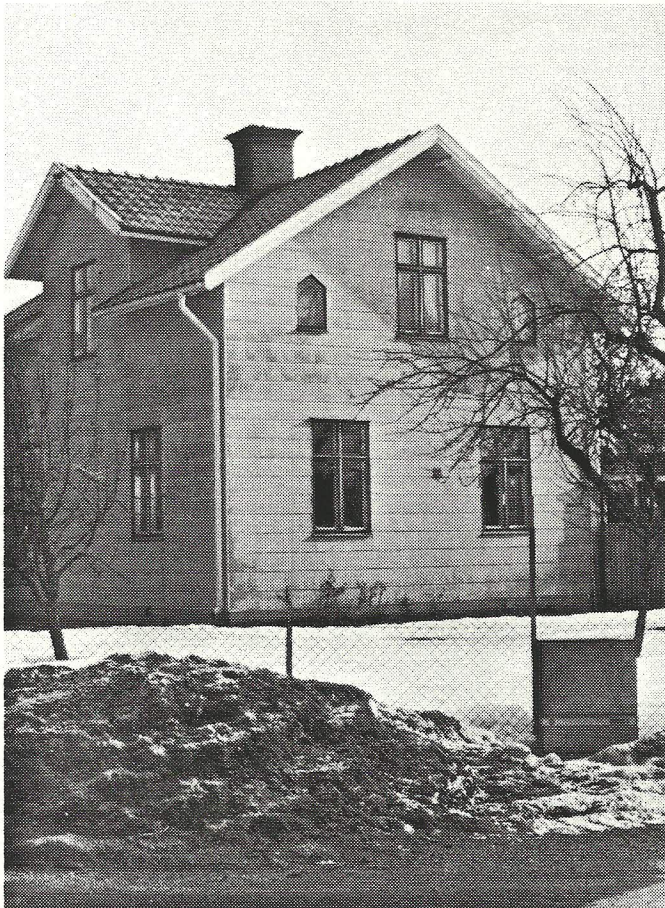
Eternitklädda fasader är en äldre form av exteriör förändring som dock inte medför någon genomgripande påverkan av husets ursprungliga karaktär. Bärbovägen 18.

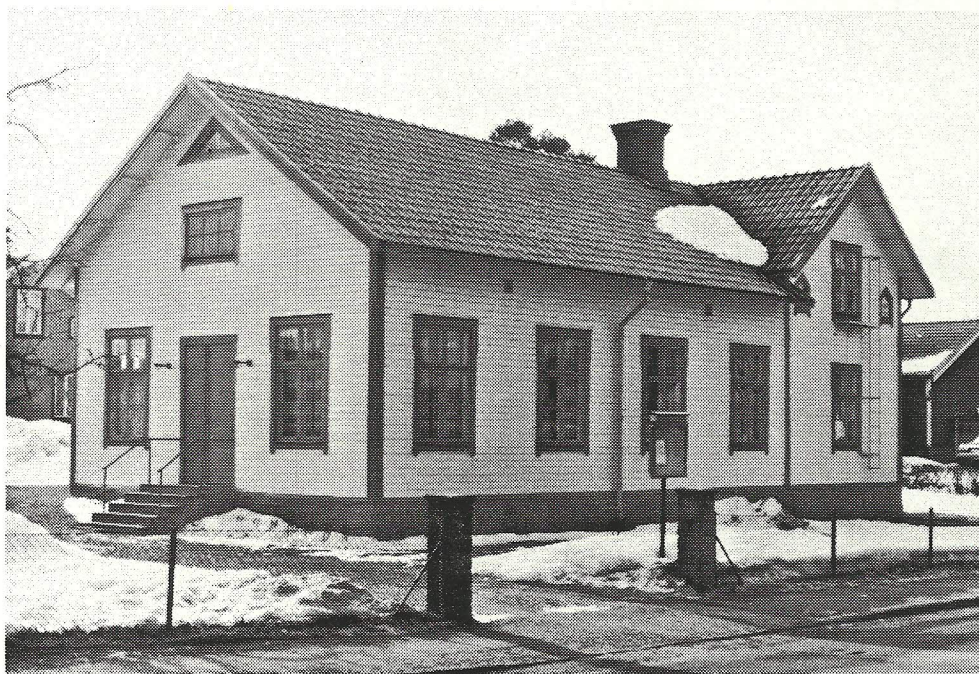
Det mycket välbehållna missionshuset vid Bärbovägen, Bondeby 1:45.

Våningsband och vattlistor används dekorativt för att ge ytterligare fasaduttryck. Glasverandor förekommer i viss mån och snickarglädje i gavelpetsar och på verandor är vanligt. Bland Bärbovägens bostadshus finns också ett missionshus, Bondeby 1:45, en mycket välbevarad fastighet med ljus fasspontpanel, samt en fd affärsbyggnad - ett monumentalt trähus i hörnet mot Hallavägen, Bondeby 1:11. De stora förrådsbyggnader som hör till har stor betydelse för miljön.

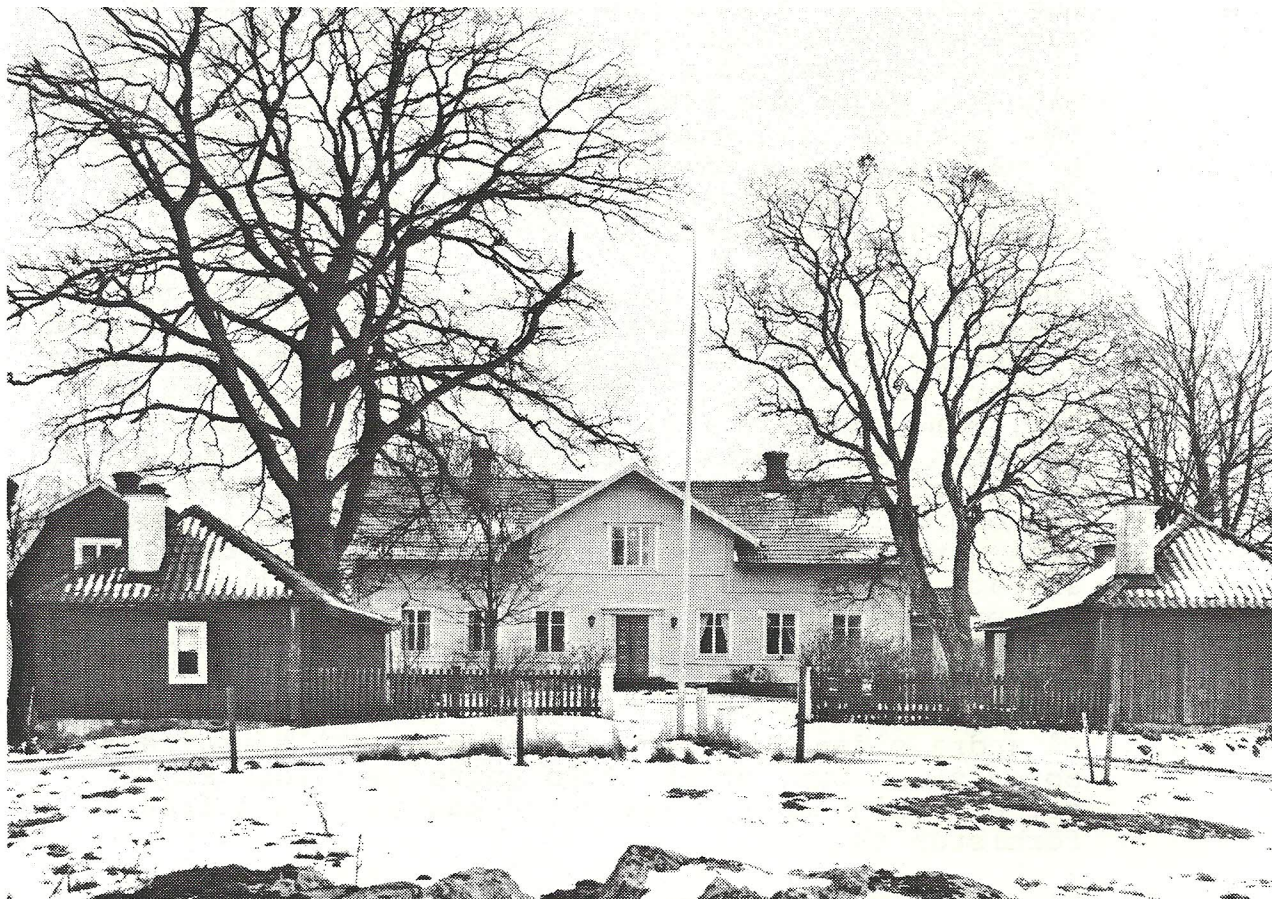
Stigtomta prästgård, Skillra 1:1.

Kort tid efter flyttningen brann prästgården och flyttades i samband med detta till Skillra som då endast var ett torp under Åsby. Av den äldre prästgårdsanläggningen från 1700- eller möjligen 1600-talet, återstår de två grindstugorna, kaplanbostaden, tiondeladan samt troligen också prästgårdens södra flygel. Kaplansbostaden kallas också Strandbergsstugan efter skalden Carl Wilhelm Strandberg (Thalis Qualis 1818-1877) som lär vara född här. Den nuvarande prästgården, med gulmålad locklistpanel, uppfördes 1885. Till prästgården hör traditionella ekonomibyggnader samt arrendator- och arbetarbostäder, alla från 1900-talet, byggda i trä och målade i falurött.

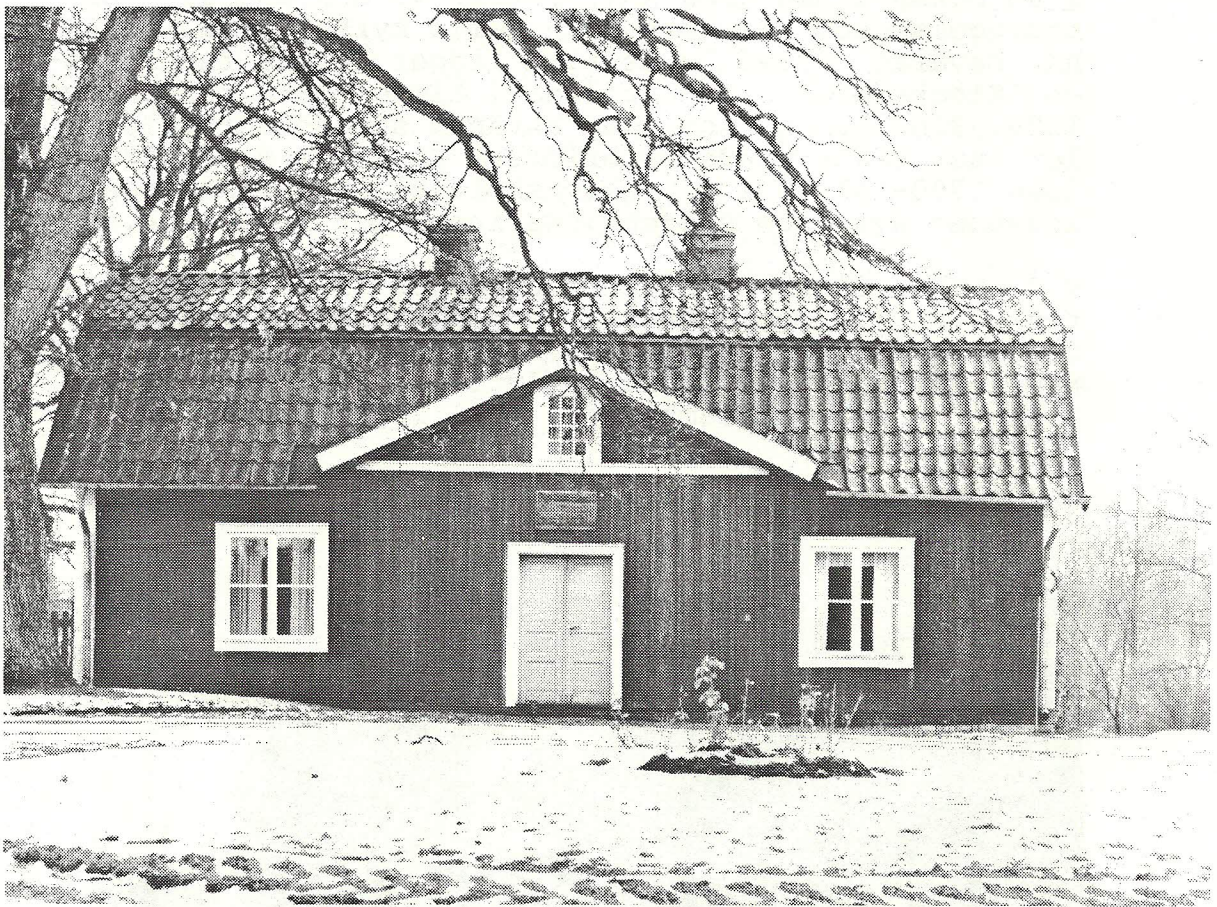
Kaplansbostaden, den sk Strandbergsstugan, som bildar flygel till prästgården.

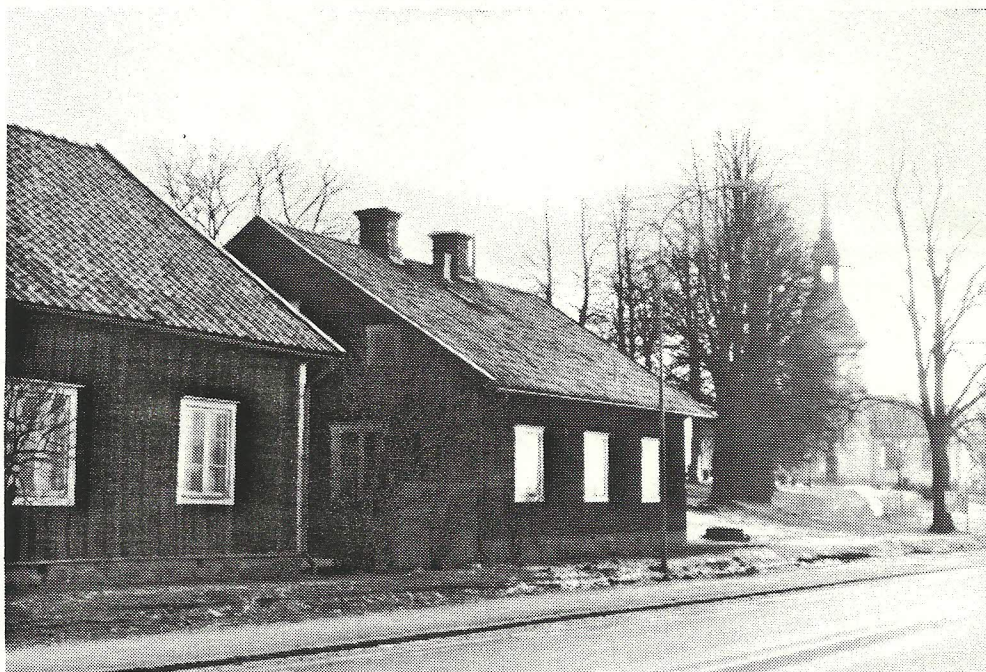
De två fattighusen invid kyrkan, Klockarebol 1:1.

Innan järnvägen kommit till och samhället bildats var kyrkan socknens självklara centrum, inte bara religiöst utan också i hög grad administrativt och socialt. Den bebyggelse som tillhörde den gamla kyrkomiljön, finns här bevarad. Utmed landsvägen ligger de två fattighusen, Klockarebol 1:1, uppförda i timmer 1856 respektive 1889. Båda husen, som idag används som föreningslokaler, har välbevarade exteriörer. En äldre fattigstuga, från 1700-talets slut, blev skola på 1850-talet och användes även som sockenstuga innan den revs 1904.
